API MANGE FEJL I BYGGERI MED STÅLRAMMEKONSTRUKTIONER OG BETONELEMENTER

FarmTest viser fejl i projektering, indkøb, udførelse og myndighedsdokumentation i byggeriet af 19 bygninger ud af 19 besigtigede.

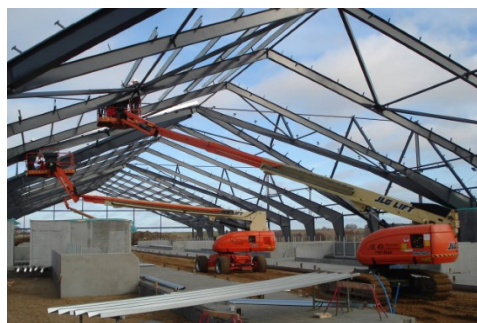
De mest gennemgående fejl i bygninger med stålrammer er manglende eller fejlplacerede kipningsbeslag samt utilstrækkelig afstivning af gavlspær.
