## Inspektion af dræn 17. oktober 2013

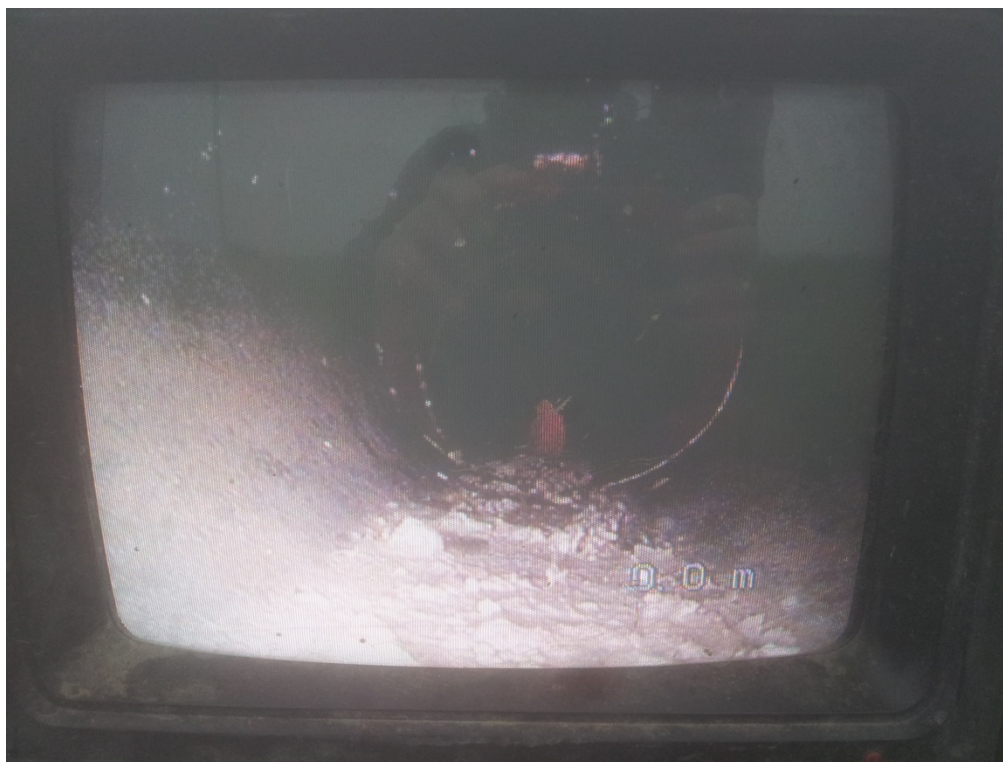
**Billede 1.** Dræn tæt på udløbet i drænbrønden. Meget lille grad af tilslemning. Drænet er et tegldræn.

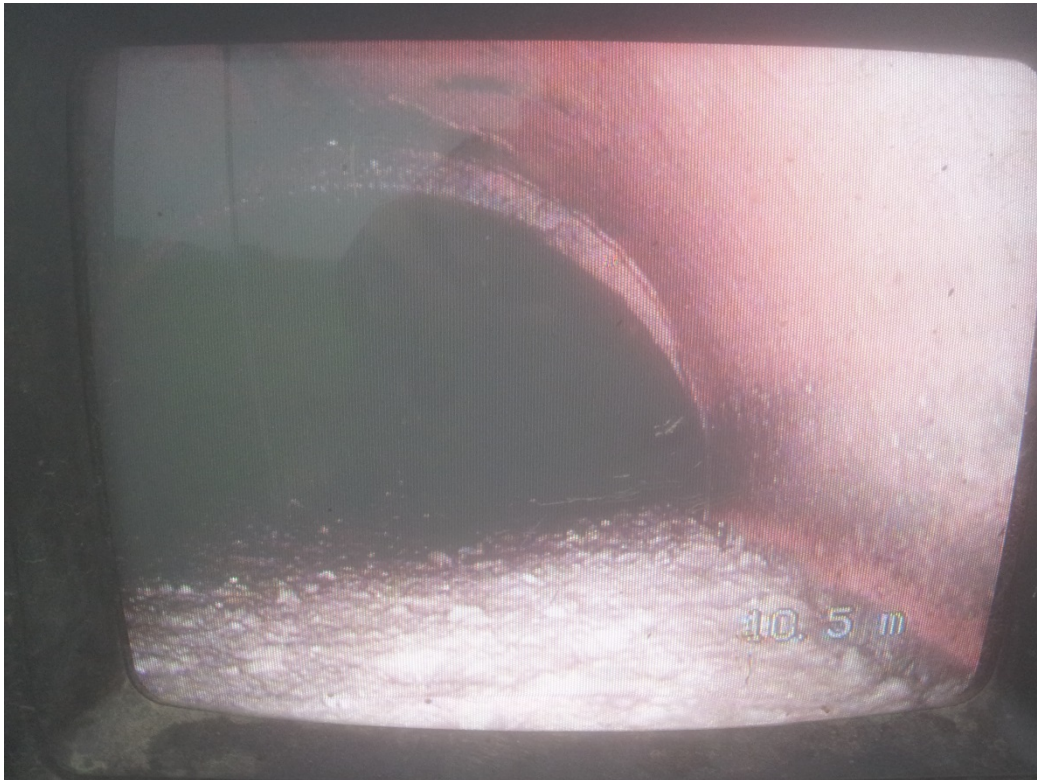
**Billede 2.** Samme dræn, 10,5 meter inde i drænsystemet. Ca. halvdelen af drænets volumen er fyldt med slam. Der ses en mindre skade på drænet (rørene er gledet fra hinanden) Graden af tilslemning var typisk størst, hvor sådanne skader er til stede.

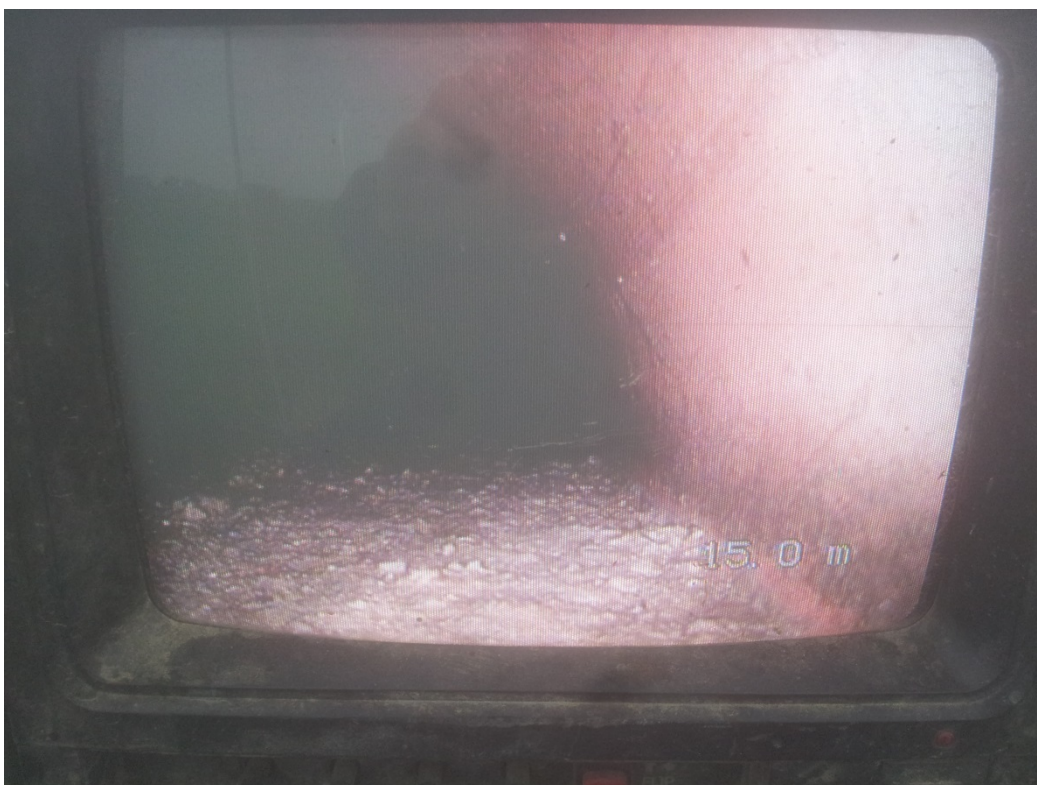
**Billede 3.** Samme dræn 15,0 m inde. Tilslemningen kan også være stor trods fraværet af synlige skader på drænet.

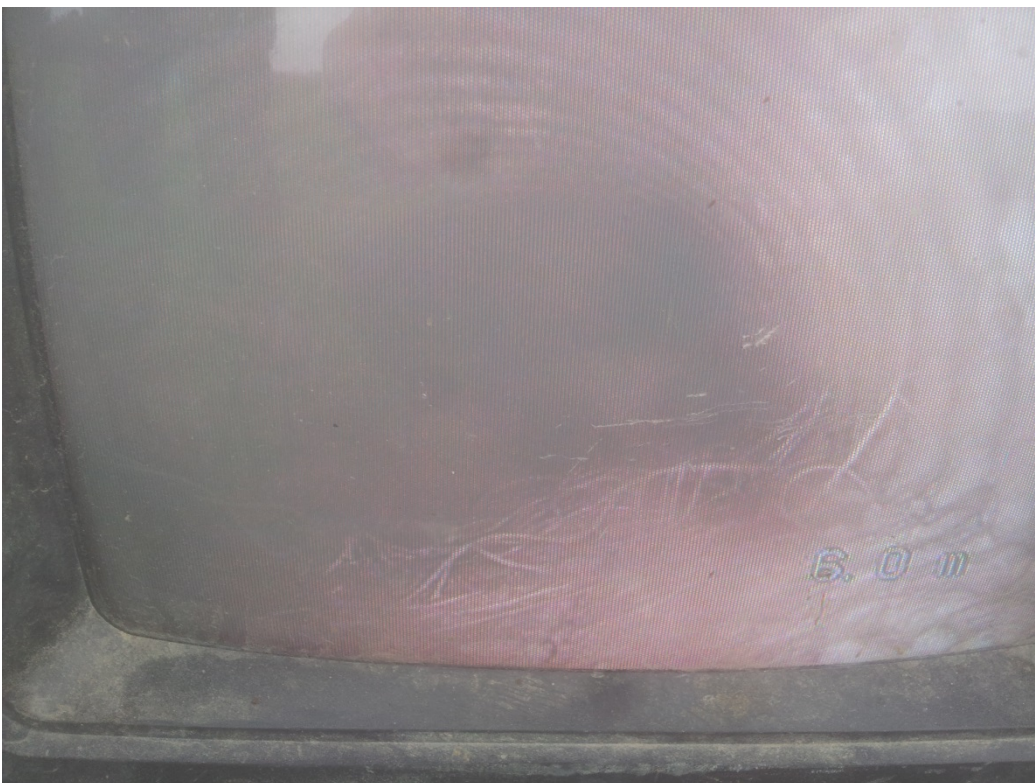
**Billede 5.** Samme dræn. Rødder er trængt ind i drænet. Hvor dette er tilfældet, er tilslemningen øget.
