| Besøg hos Grøn Gas, Vrå vedr. snitning af roer og opbevaring | | Ansvarlig | krj |
| Projekt: | [3735, Projektnavn] | Side | 1 af 2 |

## Besøg hos Grøn Gas, Vrå vedr. udtagning af snittede roer fra opbevaringsbeholder (gylletank)

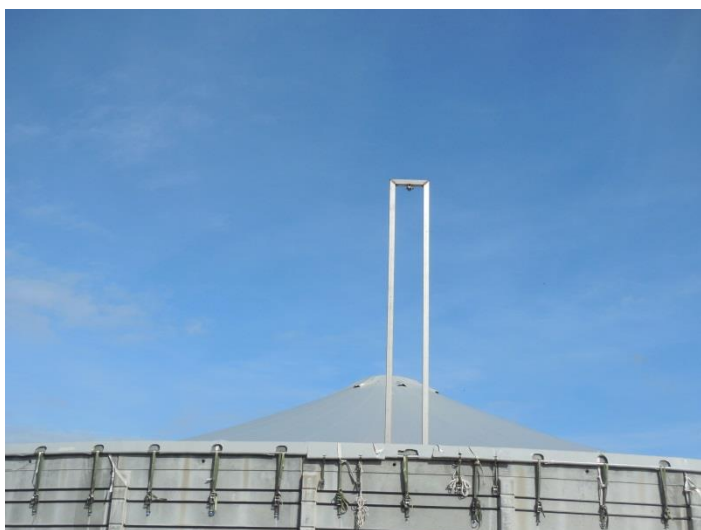
Billede 1: Betontank med roer bygget i 2016.

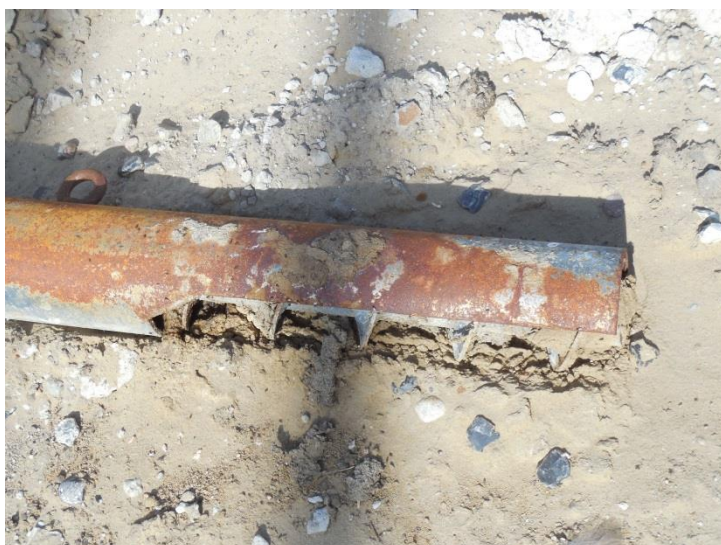
Der har været forsøgt med flere forskellige snegle og pumper – men det er ikke lykkedes.

Billede 2: Eksempel på snegl, der ikke var stor nok og ikke galvaniseret.

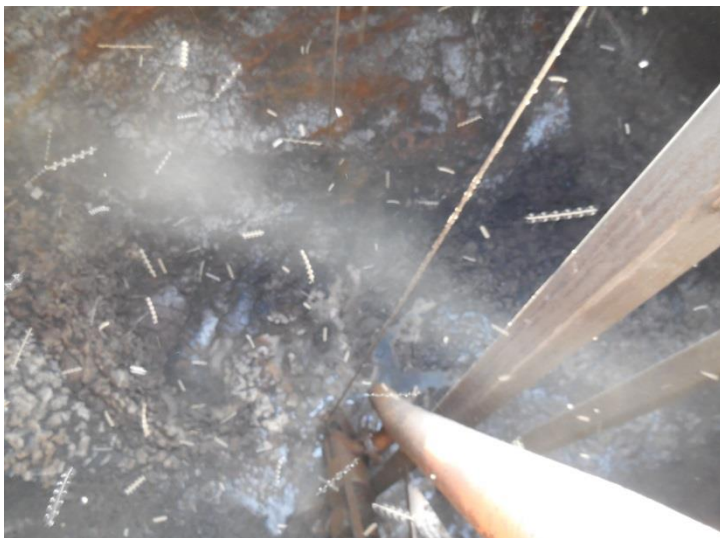
Udfordringen ved opbevaringen af de snittede roer er, at der sker en lagdeling af fast masse og væske.

I 2014 bestod lagdelingen i, at væskedelen lå nederst og den faste masse lå øverst. I 2015 har det været omvendt. Hvorfor der sker denne ændring vides ikke på nuværende tidspunkt.

Ændringen har betydet, at det ikke har været muligt at få den faste masse suget op.

Dette indebærer, at der er ca. 2 meter fast roemasse i siloen på nuværende tidspunkt. Hvordan denne masse kan tages op er ikke afklaret på nuværende tidspunkt.

**Billede 3: Et kig ind i tanken med den faste roemasse og fluer**

Man vil forsøge at tilsætte en ny portion snittede roer i tanken.

For at få en mere homogen masse vil roerne blive snittet med en Haybuster. Haybusteren er lejet, da den kræver en 400 HK traktor med et dieselforbrug på 80-100 liter i timen.
