# **UNDERSØGELSE AF KØRSEL PÅ KVÆGSPALTER**

**Pilotprojekt**

Undersøgelse af kørsel på kvægspalter

JANUAR 2018

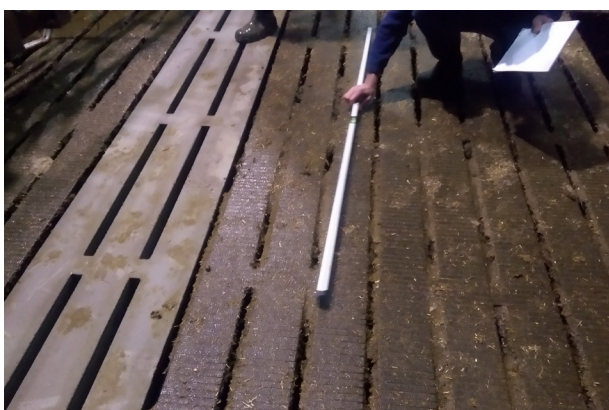
Billede 1.2 Visuel bedømmelse og kontrol af nedbøjning

Inden optagningen blev spaltegulvene visuelt bedømt og nedbøjningen kontrolleret med en 2,0 m retholt. Resultatet af rethedsmålingen varierede mellem nul og to millimeter nedbøjning, størst på element A2 (2 mm), men generelt var deformationerne indenfor kravet om rethed af elementerne. Den visuelle kontrol af elementerne ved optagning udviste ikke tegn på skade eller overbelastning.

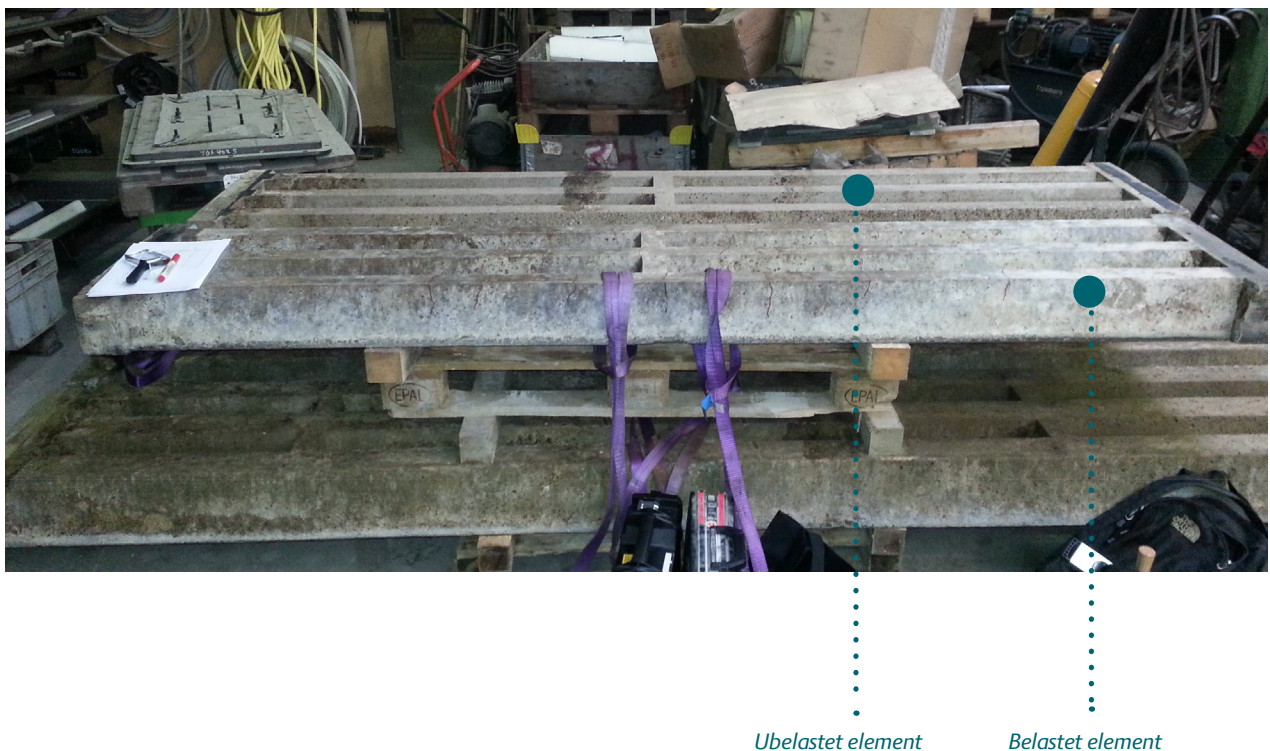
Billede 1.9 Element B1 (forrest) og B2 med revneopmærkning (bagerst)

Generelt er der flest revner på de belastede spalter. Og revnerne er flest på spalter, hvor køremønster har været mindst

i fokus og maskinen tung. Spalteelementerne, der har været udsat for tung last, accelerationer, vip med skovlen, opbremsninger og vrid har flere og større revner end spalteelementerne, der har været udsat for mindre tung last, dog kørsel, men kørsel med lille køretøj og køretøj med lav hastighed.

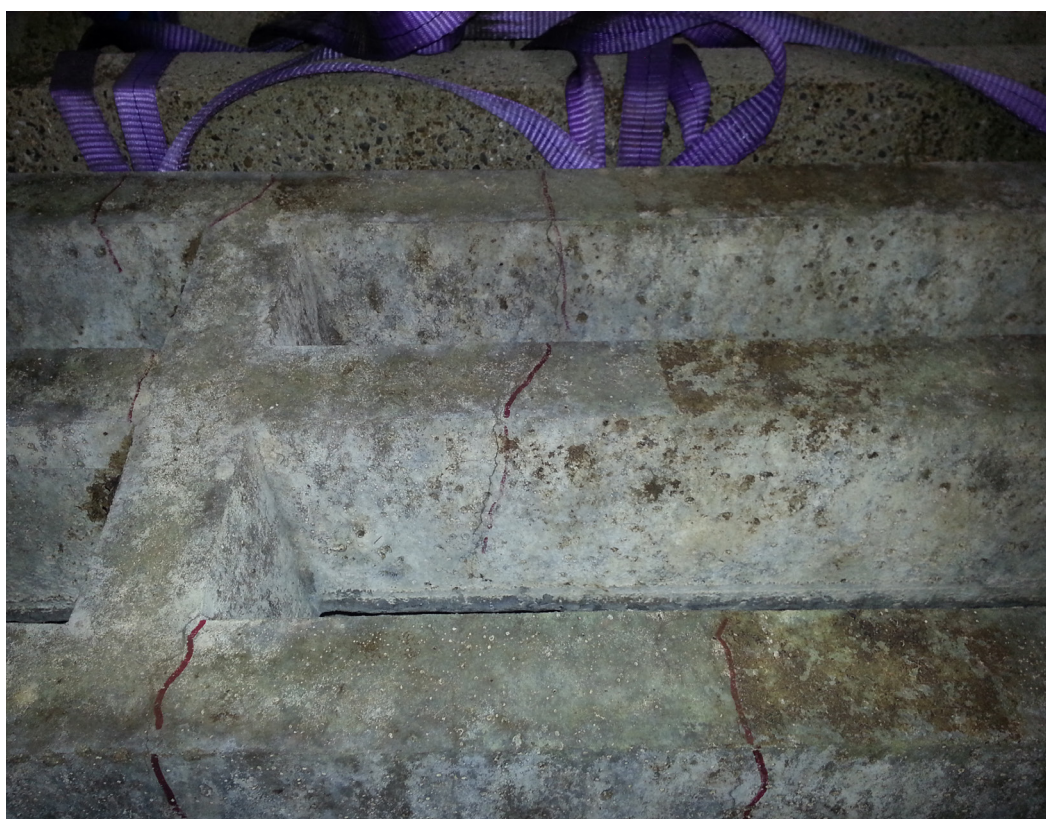
Det bemærkes at revnevidderne er målt på elementer, der ved opmålingen IKKE er udsat for tryk. Det vil derfor forventes at revnevidderne vil være noget større, når elementerne er belastet med vægt fra dyr, køretøj mv.

Billede 1.10  
Revner på element  
(optegnet med tusch)

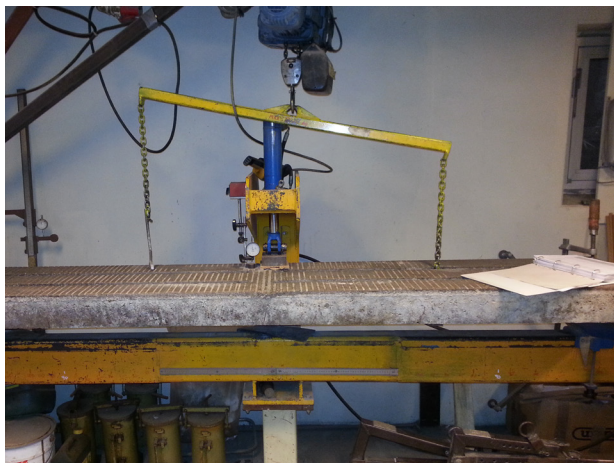
Billede 1.11 Element i trykprøvebænk

Som det ses af tabel 4.3 overholdt elementerne de oprindelige stillede nedbøjningskriterier.

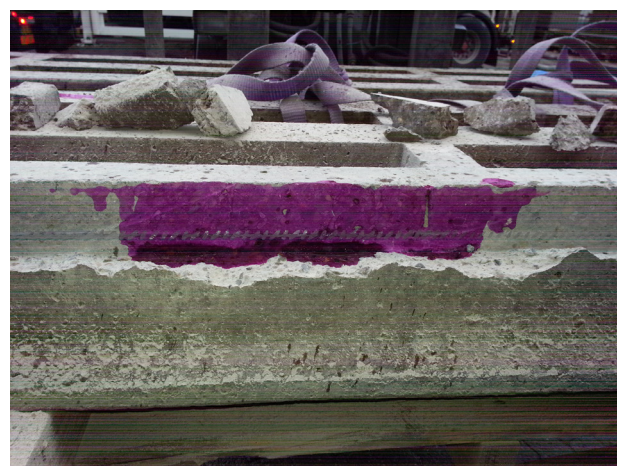
Indikatorvæske, Phenolphthalein, blev påført. Indikatorvæsken har den egenskab, at den skifter farve når pH værdien af det materiale den påføres er over 9,0. Denne værdi tilsvarende pH værdi, der er nødvendig for at opretholde den passivfilm af ferrooxider, der er på armeringens overflade, og som beskytter armeringen mod korrosion. Generelt var carbonatiseringen af elementerne yderst begrænset, fronten var en til tre millimeter inde i betonen.

Billede 1.12 Element med påført indikatorvæske

Hvor betonen var revnet som følge af belastningen, var billedet helt anderledes. Betonen var brunfarvet 10 til 20 mm i dybde og viste ikke farveskift ved påføring af indikatorvæsken, hvilket som nævnt betyder, at betonen i disse revner ikke kan holde armeringens passivfilm intakt, såfremt revnerne når ind til armeringen.

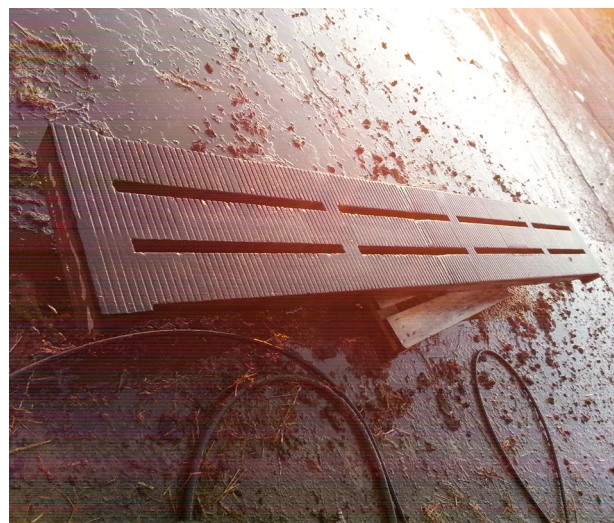
Billede 1 Element B1 efter optagning og foreløbig rengøring

Elementerne B1 havde været udsat for en del mekanisk slid fra et udmugningsanlæg, ligesom elementet havde været rilleskåret. Dette reducerede tværsnitshøjden lokalt på elementer fra 140 til 130 mm ved elementmidte.

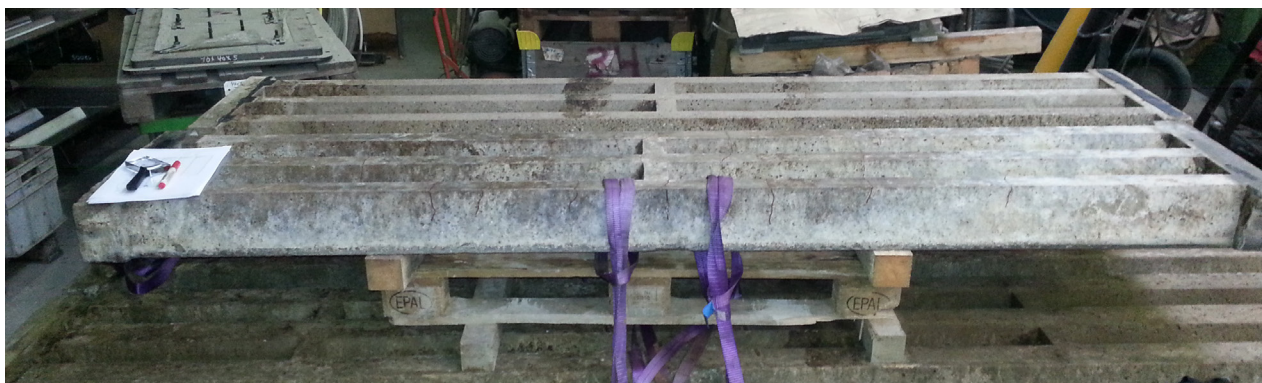
Det bemærkes, at revnevidderne er målt på elementer, der ved opmåling IKKE er udsat for belastning. Det vil derfor forventes at revnevidderne vil være noget større, når elementerne er belastet med vægt fra dyr, køretøj mv.

Billede 2 Element B1 (forrest) og B2 med revneopmærkning

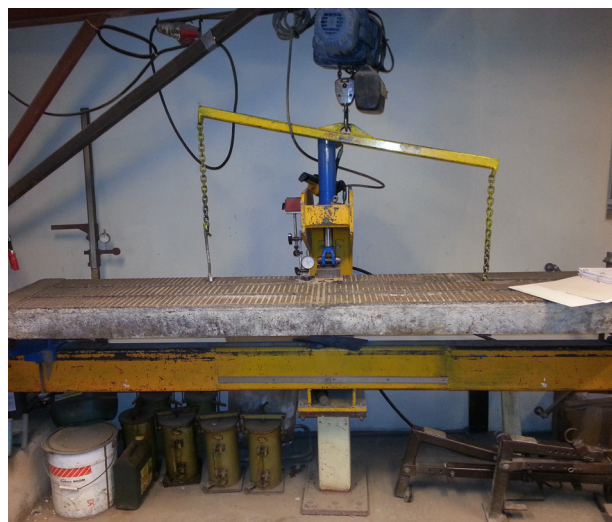
Som det ses af tabel 3 overholdt elementerne de oprindelige stillede nedbøjningskriterier, dog var resultaterne af nedbøjningen for element A4 upålidelige på grund af revne i overside)

Billede 3 Element i trykprøvebænk

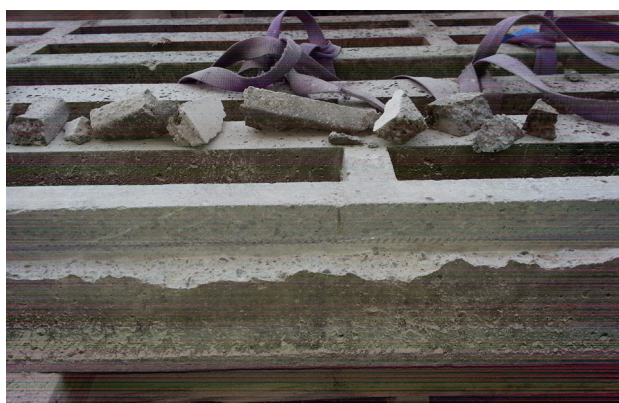
Elementerne blev opskåret i undersiden over en længde på ca. 1,5 m ved feltmidten, således armeringen blev blotlagt. Der blev udført en visuel kontrol af armeringens tilstand, der i alle tilfælde viste intakte armeringsstænger uden tegn på korrosion eller grubetæring.

Billede 4 Element med intakt armering

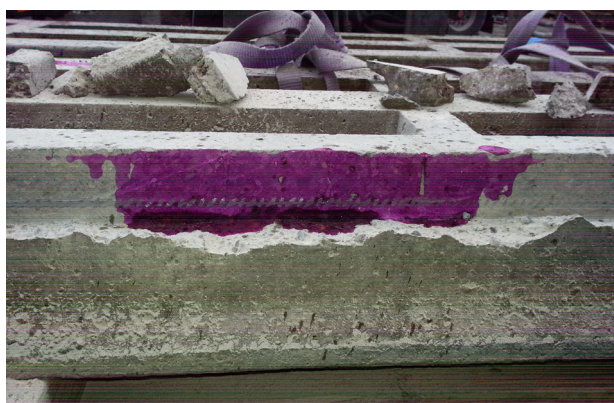
Indikatorvæske, Phenolphthalein, blev påført. Indikatorvæsken har den egenskab, at den skifter farve når pH værdien af det materiale den påføres, er over 9,0. Denne værdi tilsvarende den pH værdi, der er nødvendig for at opretholde den passivfilm af ferrooxider, der er på armeringens overflade, og som beskytter armeringen mod korrosion. Generelt var carboniseringen af elementerne yderst begrænset, fronten var 1 til 3 mm inde i betonen.

Billede 5 Element med påført indikatorvæske

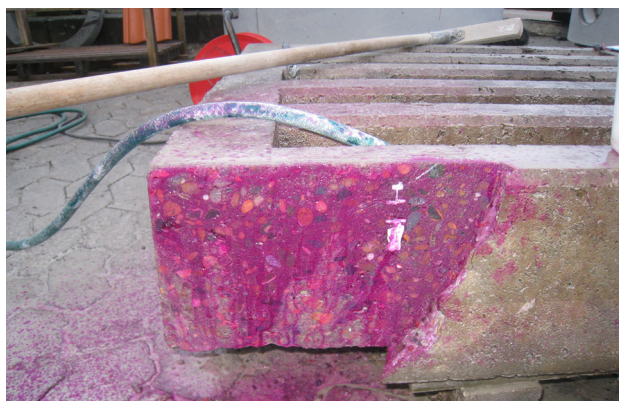
Billede 6 Intakt beton ved vederlag element C1

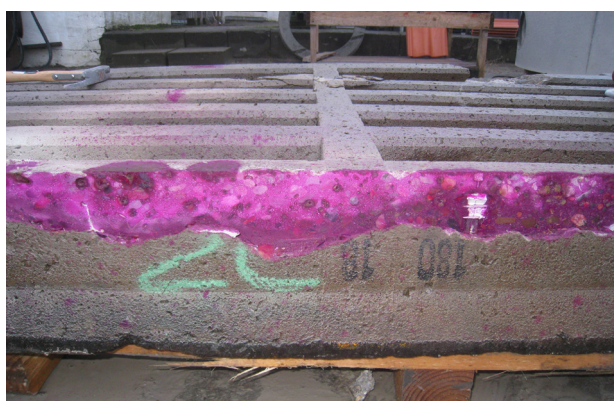
Billede 7 Intakt beton ved feltmidte C2

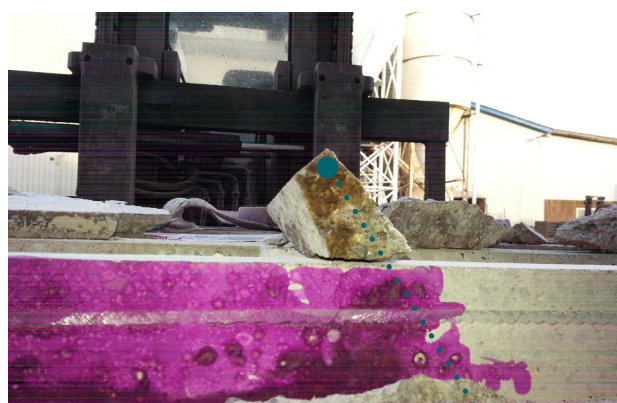
Der hvor betonen var revnet, som følge af belastningen, var billedet helt anderledes. Betonen var brunfarvet 10 til 20 mm i dybde og viste ikke farveskift ved påføring af indikatorvæsken, hvilket som nævnt betyder, at betonen i disse revner ikke kan holde armeringens passivfilm intakt, såfremt revnerne når ind til armeringen.

Billede 8 Misfarvet beton ved revne før indikatorvæske

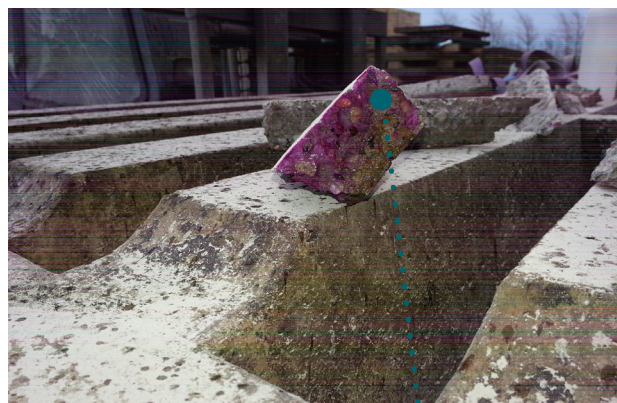
Billede 9 Beton ved revne med indikatorvæske

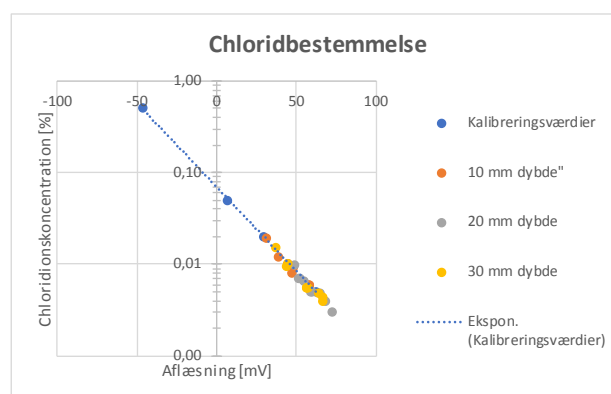
Resultatet viste, at alle boremelsprøverne var langt under den kritiske grænse. Der er altså ikke noget, der tyder på en øget risiko for fremmede stoffer ved armeringen. Uddybning af resultaterne ses i bilag 1.

FIGUR 2 Chloridbestemmelse af boremelprøver
