# FEJLSTRØMME OG UNORMAL ADFÆRD I SVINEBESÆTNING

RAPPORT NR. 50

Der blev målt elektriske strømme i et staldanlæg, som kan påvirke dyrene negativt. Strømpåvirkningerne kan skyldes såvel interne som eksterne forhold.

INSTITUTION: VIDENCENTER FOR SVINEPRODUKTION, DEN RULLENDE AFPRØVNING  
DTU ELEKTRO, CENTER FOR EL OG ENERGI

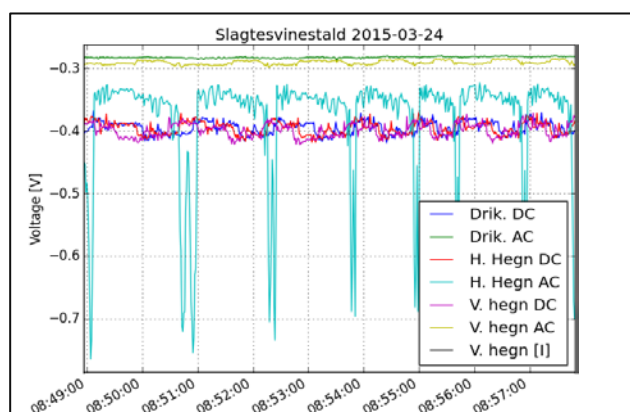
Figur 2.7 Typisk måling fra slagtesvinestald "H Hegn AC" udviser atypisk forløb med events ca. hvert minut.

Ved de senere analyser blev det konstateret, at én af disse AC-kanaler opførte sig atypisk ved, at der blev detekteret et kraftigt udslag med ca. 1 minuts mellemrum [figur 2.7: H. Hegn AC]. Der blev ikke fundet en årsag hertil, hvorfor dette fænomen ikke diskuteres yderligere.

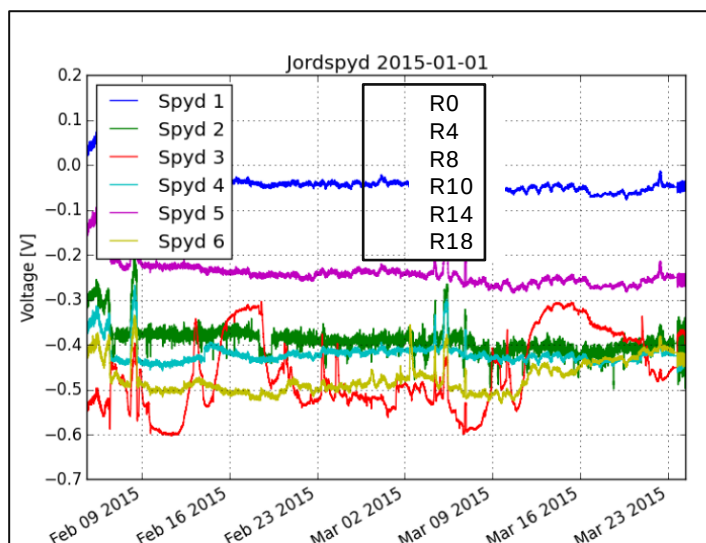
Figur 2.9 Spyd R8 udviser atypisk forløb

Målingerne foretaget på jordspyd R8 [figur 2.8] har udvist et markant anderledes variationsmønster [figur 2.9] end for de øvrige. Det er ofte set, at dette jordspyd har stået i midten af en lille sø af væske. Det har ikke været muligt at forklare disse variationer, hvorfor dette ikke vil blive behandlet yderligere. Svineproducenten nævner, at jordspyd R8 er placeret et sted, hvor hans kobberstænger (analogt til Kaj Østergaards, afsnit 2.2) tit slår ud.

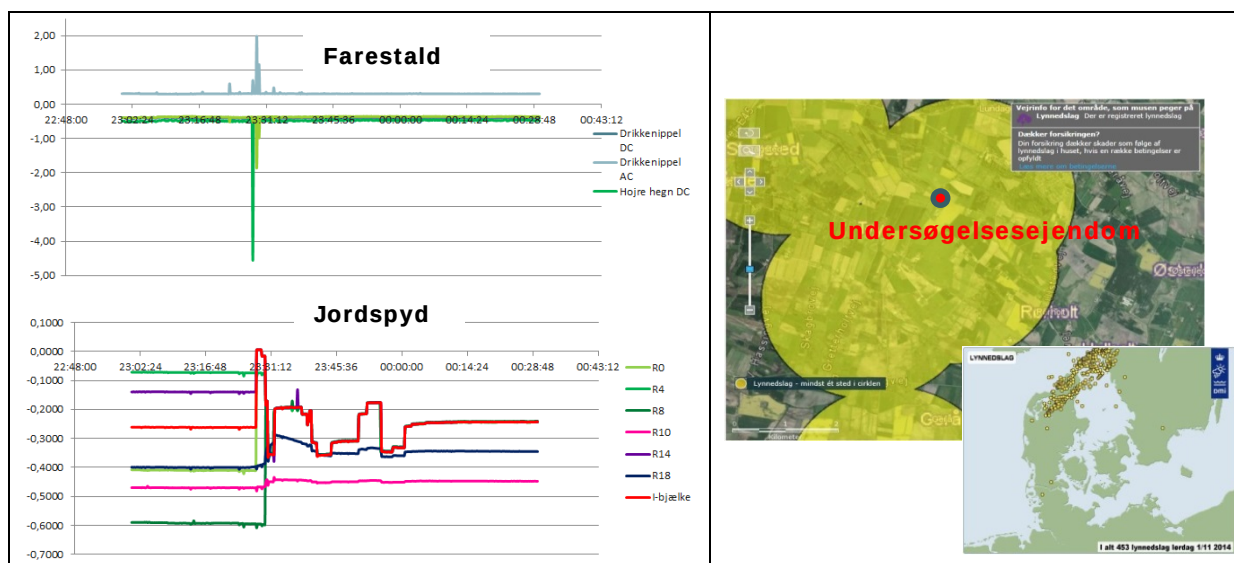
Figur 2.10 Registrering af spændinger i farestald og på jordspyd som følge af lokalt lynnedslag. Dataloggeren til jordspydsmålinger overlevede ikke.

For at give et indtryk af målesystemernes følsomhed skal det nævnes, at der under et tordenvejr den 1. november 2014 blev registret meget store spændinger såvel på jordspyd som i staldene. Fra DMI ses i figur 2.10 som gule cirkler, at der tæt på gården har været mindst 4 lynnedslag. De eksakte nedslagspositioner kendes ikke.

Tilsyneladende blev de målte spændinger på jordspydene så store under tordenvejret, at dataloggerens indgangsmodul gik i stykker, hvilket kom til udtryk i, at 5 kanalers målte spændinger faldt sammen (R0, R4, R8, R14, I-bjælke samme spænding, dvs. kurverne ligger over hinanden). Loggeren blev hjemtaget til undersøgelse og blev senere udskiftet.

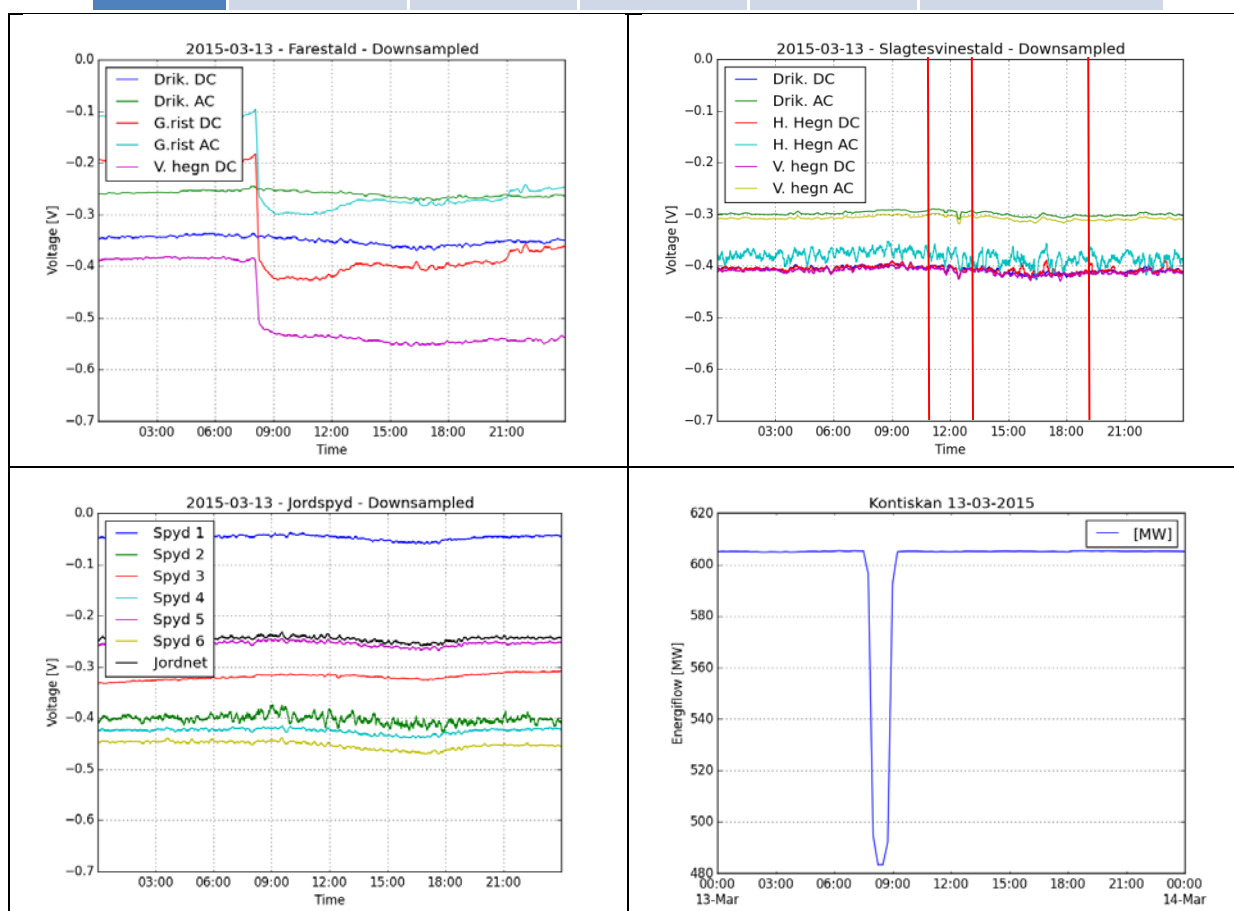
Figur 3.2 Analyse af event nr 1.

Med henvisning til figur 3.2 angiver logbogen, at der var megen uro i slagtesvinestalden omkring kl. 12, men i løbet af eftermiddagen aftager det for så at opnå ro hen mod aftenen. Af spændingsmålingerne i denne stald ses kun sædvanlige forskelle i spændingsniveauer. Det vil sige stort set konstante spændinger gennem perioden og relativt små spændingsforskelle mellem de enkelte målepunkter - her maksimalt ca. 100mV. Det er så lavt et niveau, at der næppe kan være tale om risiko for

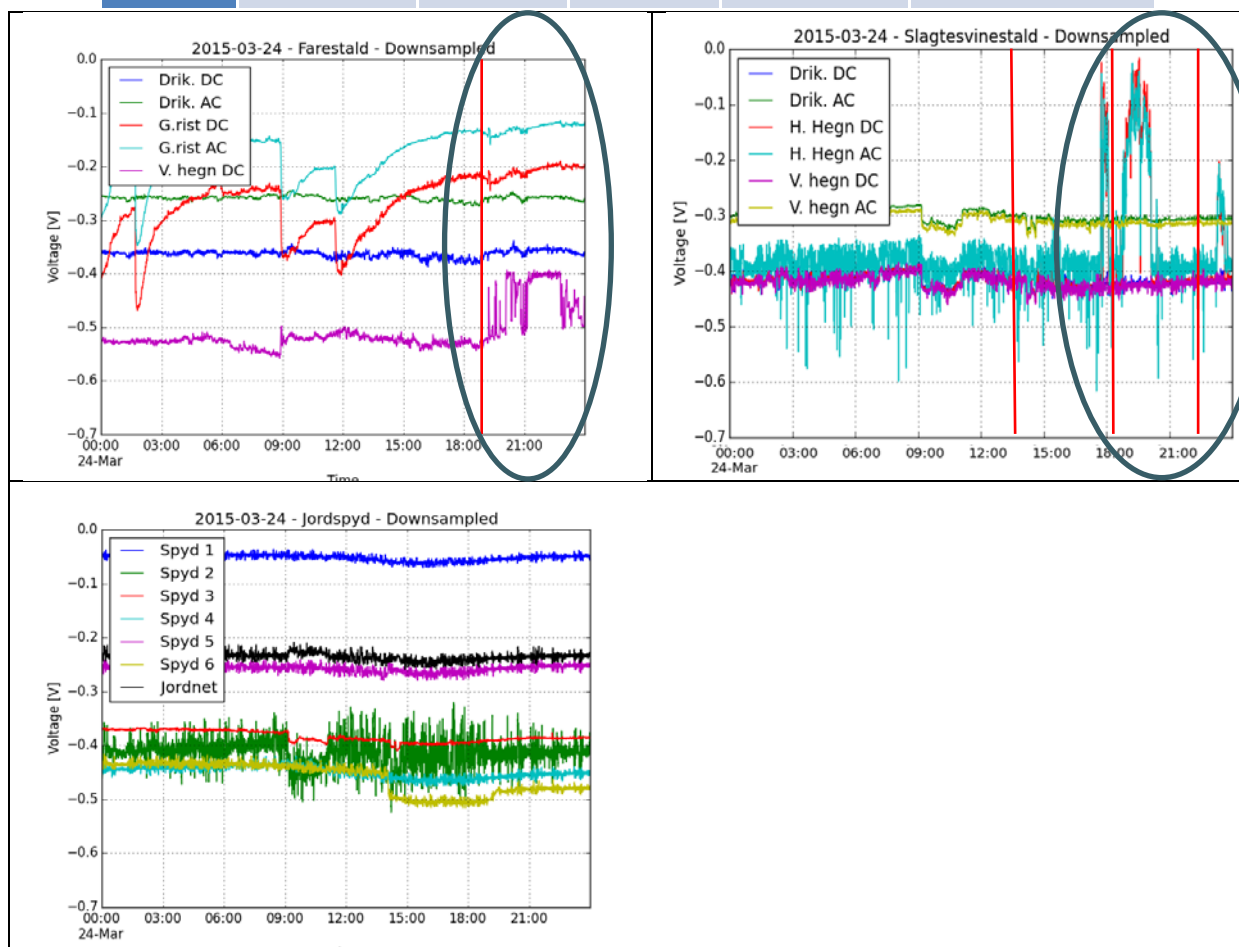
Figur 3.3 Analyse af event nr 3. (Ingen data fra Kontiscan)

Ved event nr. 3 [figur 3.3] er der i logbogen registreret uro i begge stalde om eftermiddagen mellem kl. 13:30 og 22:25. I begge stalde omkring kl. 9:00 ses tilsvarende spændingsspring som ved event 2. Desuden ses nogle kraftige udsving om aftenen i begge stalde (markeret med ellipser). I farestalden ses endvidere nogle tilsvarende spændingsspring omkring kl. 2:00 og 11:30. Igen ligger spænding på drikkeniplen helt stabilt.

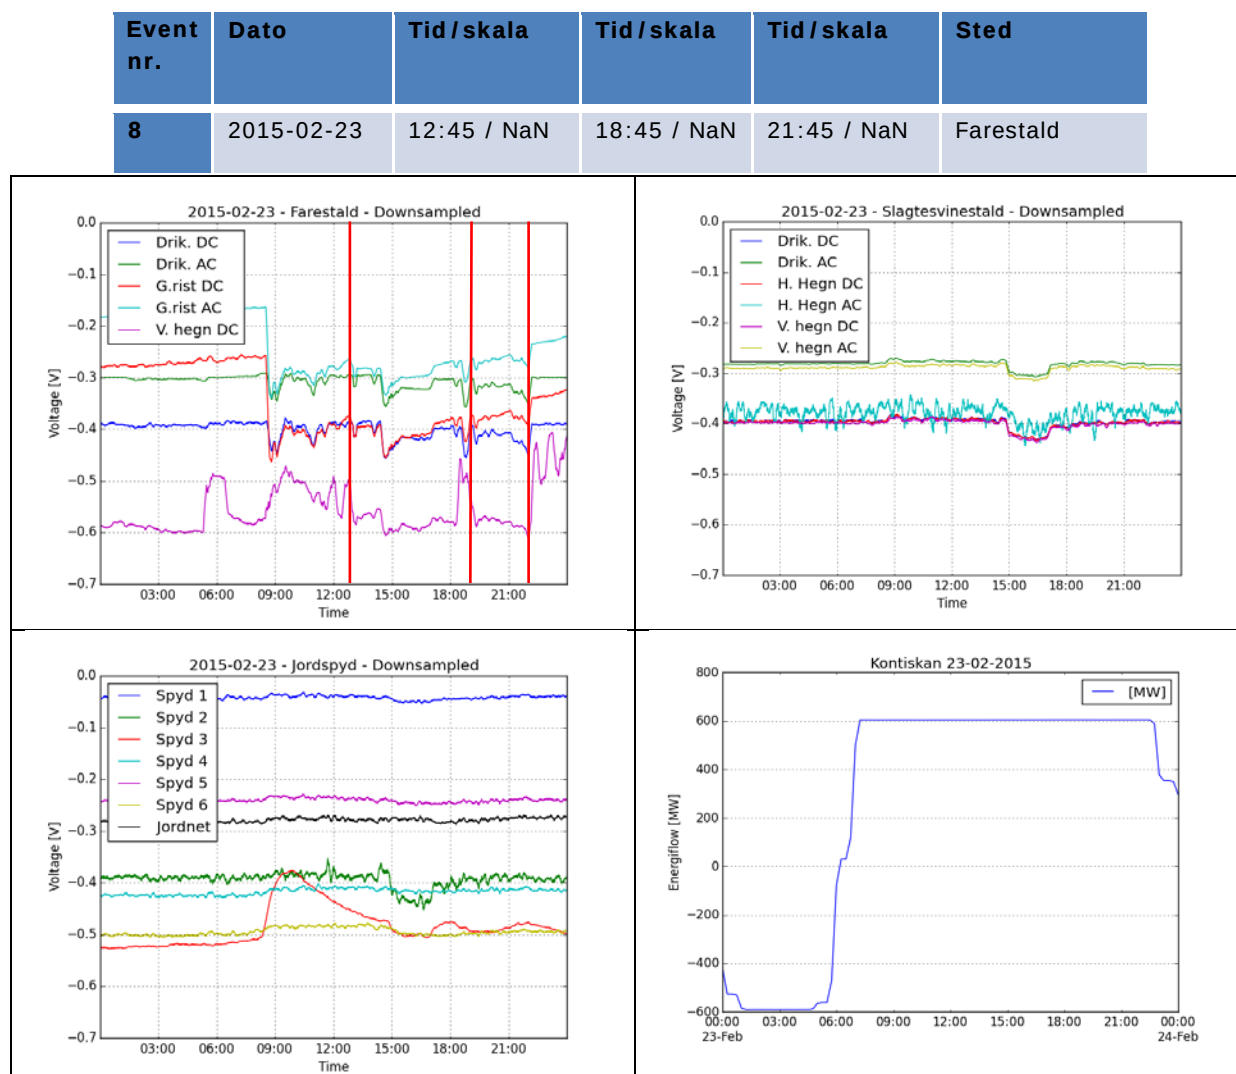
Figur 3.4 Analyse af event nr 8 – repræsentativ for event 4-10.

Ved event 8 [figur 3.4] ses som tidligere i Farestalden dette karakteristiske spændingsdrop omkring kl. 9:00, som om en eller anden aktivitet startes på dette tidspunkt. Denne aktivitet er ikke identificeret. Omkring kl. 15:00 ses ændringer, som slår igennem i begge stalde og på jordspydene. Som nævnt i afsnit 2.3 udviser jordspyd R8 en atypisk adfærd, som ikke kan forklares.

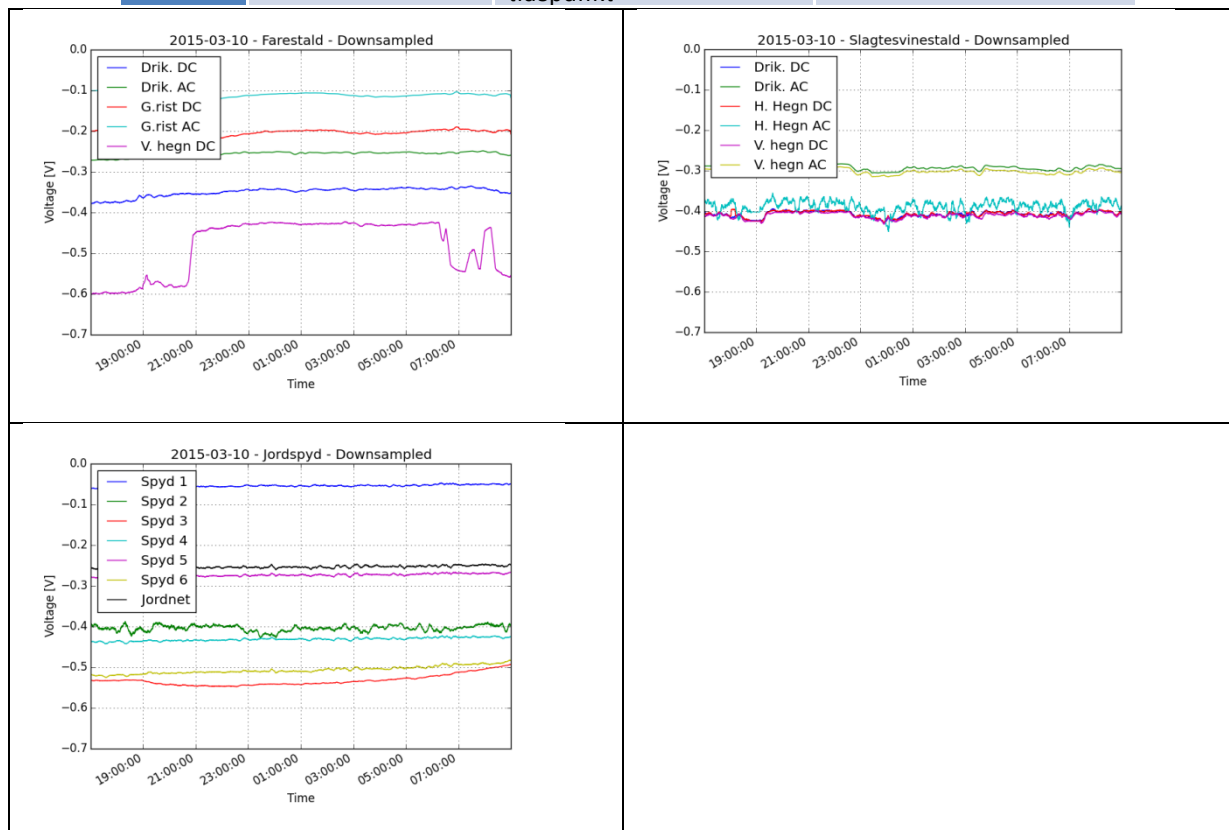
Figur 3.5 Analyse af event nr 11 – dødsfald

Af videofilmen kan der i løbet af den sidste time før selve dødsfaldet ses, at soen bliver dårligere og dårligere. Den vil ikke lægge mælk ned til pattegrisene, som arbejder febrilske med soen. Soen lægger sig på patterne, således de ikke kan komme til. Hun rejser og lægger sig flere gange, tydeligt utilpas med situationen. I modsætning til andre observationer, hvor reaktionsmønsteret har været forskrækkelse, skrig, forsøg på at flygte, er dette forløb mere roligt om end, at soen giver udtryk for uro i kraft af det manglende velbefindende. Soen har til sidst ikke kræfter til at reagere, lægger sig på siden, "giver op" og udånder.

Dyrlægen har efterfølgende oplyst, at en organdrejning kan ske inden for et døgn, så selv om strømbilledet ser normalt ud på dødstidspunktet, bør såvel strømmålinger som adfærd på video observeres i op til et døgn før selve dødstidspunktet. Videofilmen er kun scrollet igennem, hvorfor det ikke kan udelukkes, at der kan have været en drastisk hændelse i døgnet op til dødstidspunktet.

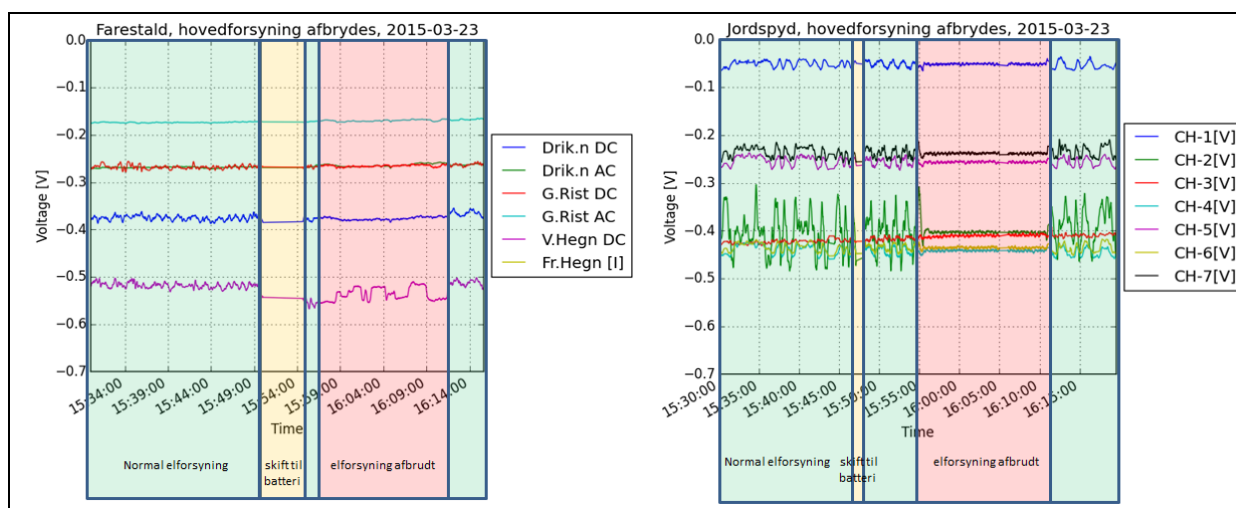
Figur 3.7 Total spændingsafbrydelse af gården – målesystem batteriforsynes

Under skiftet til batteri logges ingen data. Grafisk vises ved batteriskiftet, at sidst gyldige måling forbindes med først gyldige måling med en ret linje. Generelt ses, at en del af svingningerne på de enkelte målesignaler forsvinder eller i det mindste reduceres kraftigt. Dette ses specielt på CH-2 for jordspyd. Dette jordspyd er forbundet til gårdens jordforbindelse (PE), som er forbundet forskriftsmæssigt til motorer og andre kraftinstallationer på gården. Ved strømafbrydelsen er der ikke

længere belastning på elnettet, hvorfor signaler afledt herfra forsvinder fra målingerne. De kortvarige overlejlrede svingninger på signalerne forsvinder, og der er kun DC-niveauerne tilbage, som kunne være foranlediget af vagabonderende DC-strømme. Imidlertid giver disse DC-spændinger på spyddene ikke et pænt feltbillede, som var forventet, såfremt der var tale om vagabonderende strømme gennem jord. Det vil sige, at disse niveauer er afledt af andre lokale eller eksterne kilder.

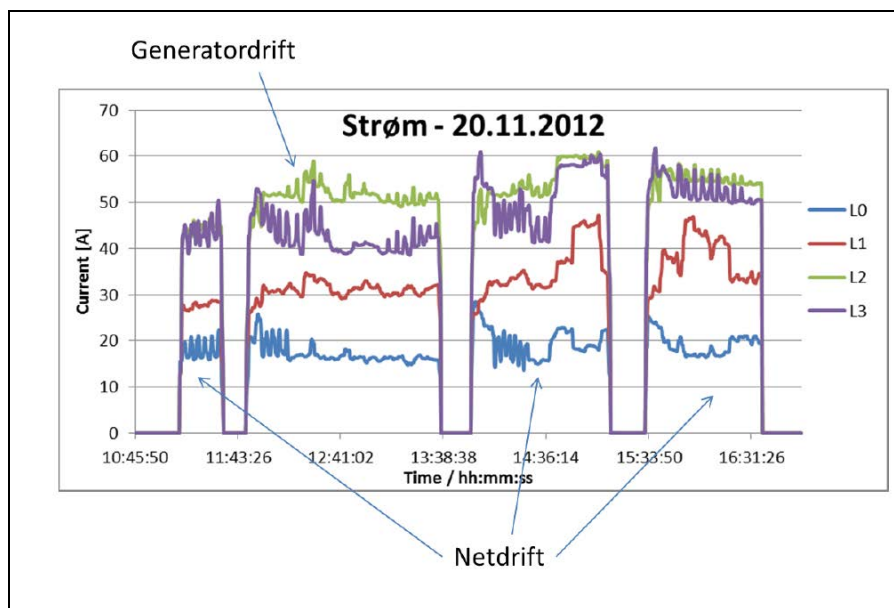
Figur 3.8 Belastningsstrøm ved forsyning fra elnettet og med mobilt elværk

Der ses ikke nogen signifikant forskel mellem forsyning fra elnet eller fra mobilt elværk. Desværre var jordspydsmålingerne på det tidspunkt endnu ikke etableret. Det ville have været interessant at se, om der kunne registreres nogen ændringer på potentialerne i såvel stalde som jordspyd. Ikke mindst da det senere er kommet frem, at det mobile elværk har kørt som isoleret net, mens de positive erfaringer blev opnået. Senere hvor elværket var forskriftsmæssigt jordet, er der ikke konstateret forskelle i forhold til normal elforsyning. Såfremt dette står til troende, synes jordingsforhold at have en indflydelse på forholdene.

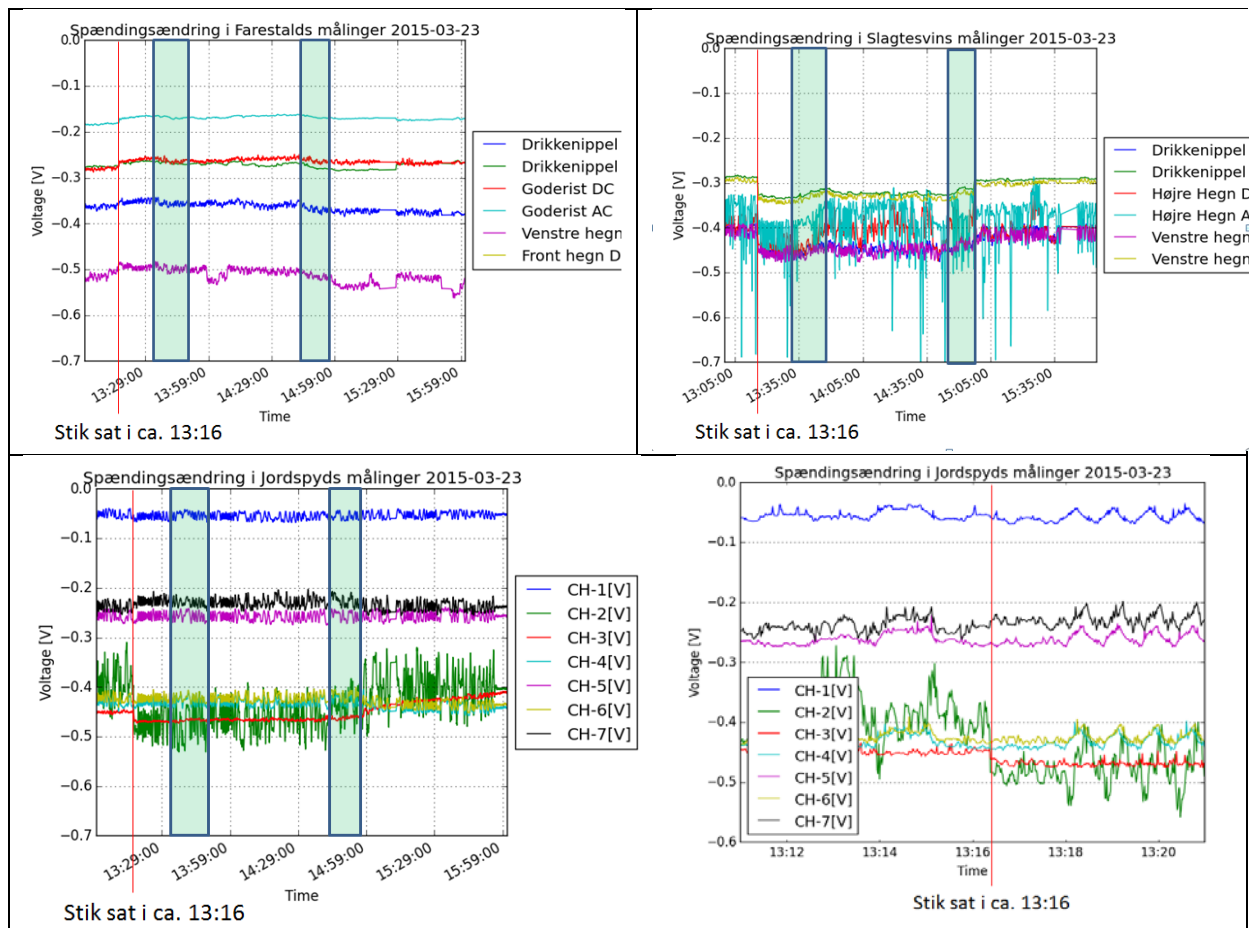
Figur 3.10 Forsøg med gyllepumpe – grønne markeringer: gyllepumpe kører

Den store gyllepumpe startes med en såkaldt stjerne-trekant-starter, som er monteret i stalden. Fra denne enhed findes et udtag, som gyllepumpens motor tilsluttes med et særligt 7-benet CEE-stik. De af svineproducenten beskrevne forhold var således, at så snart stikket var isat, opstod der uro i staldene.

Der blev derfor iværksat et forsøg for at undersøge, hvorvidt pumpen kunne fremprovokere målbare spændinger, som kunne bevirke en ændret adfærd hos grisene [figur 3.9 – 3.10]. Pumpen blev sat i gang i 2 omgange med ca. en times mellemrum, indtil tanken var tom. Stikket blev ikke taget ud af kraftudtaget, førend pumpen var slukket og havde stået stille i et par minutter.

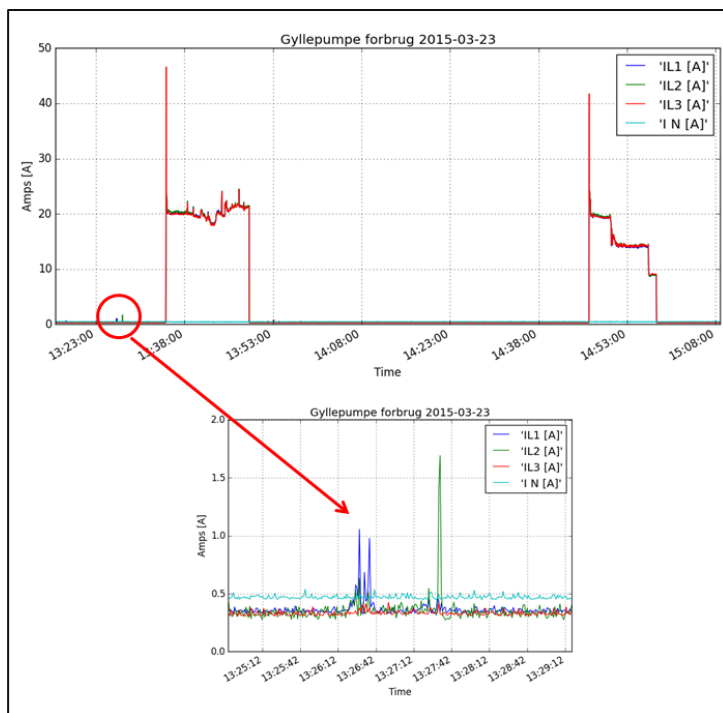
Figur 3.11 Forsøg med gyllepumpe – pumpens strømforbrug

Som ventet ses driftperioderne tydeligt, men derudover ses nogle strømspikes såvel under drift, som før pumpen startes. Ved nærmere analyse ses sekundlange strømspikes på flere faser på op til 1 - 1,5 A. Dette tydede på en ikke nærmere forklarlig fejl. Et kabel ved stjerne-trekantstarteren er siden blevet udskiftet, og fejlen med strømspikes er fjernet. Derimod observerer svineproducenten fortsat problemer med, at kraftstikket skal udtages for ikke at skabe unødigt uro i staldene.

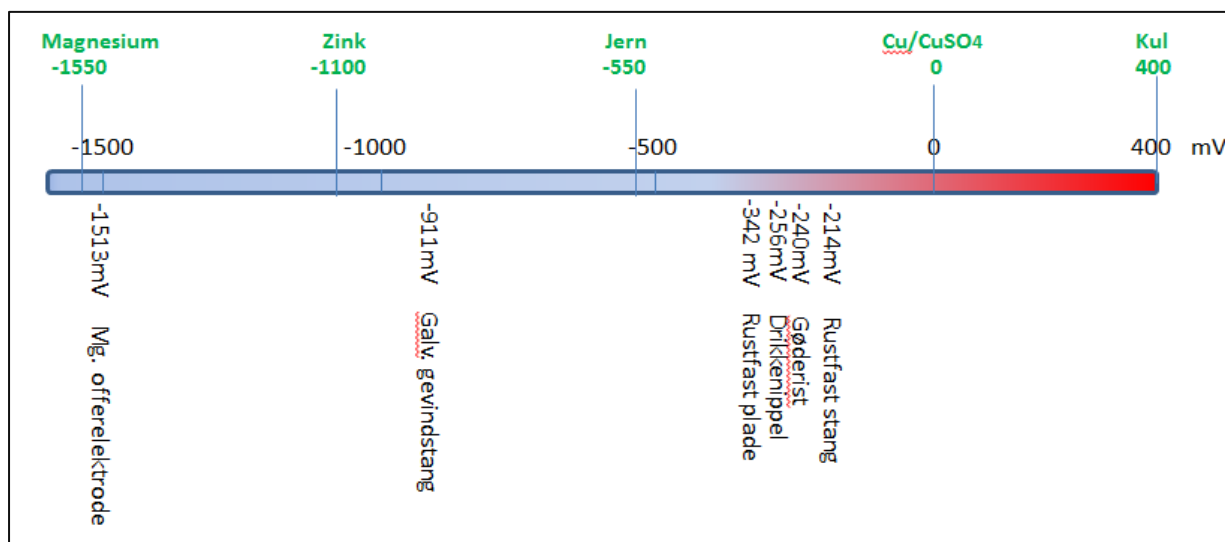
Figur 3.13 Elektrokemiske potentialer for staldinventar og måleelektroder [6]. Teoretiske værdier og målte værdier.

De genererede batterier blev undersøgt med hensyn til kortslutningsstrømme, hvoraf det konstateredes, at der typisk kunne trækkes omkring 1 mA men enkelte målinger nåede helt op imod 10 mA. Det er påfaldende, at de største strømme ses, hvor drikkeniplen indgår som den ene elektrode (ækvivalent kortslutningsmodstand 150 - 300Ω).

Figur 3.13 kan tolkes således, at man bør undgå galvanisering og erstatte sådanne komponenter med rustfast stål. Ved denne erstatning vil spændingerne fra mulige galvaniske elementer blive reduceret betydeligt ligesom de deraf afledte strømme. På det foreliggende grundlag kan det kun anbefales at iværksætte nærmere undersøgelse af, om byggerekommendationer (byggeblade) bør overvejes ændret.

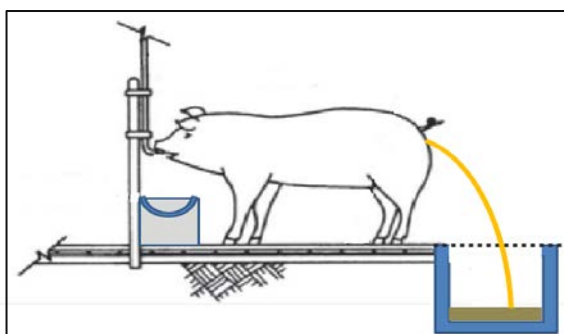
Figur 3.14 Mulighed for elektrisk kreds gennem dyret

Dette fører frem til en hypotese om, at en gris kan indgå i en elektrisk kreds, og at der dermed kan løbe en mærkbar strøm igennem dyret, når den drikker og står på gøderisten. Måske endnu værre, hvis den skulle urinere samtidig med, at trynen rører ved drikkeniplen. Derved elimineres/reduceres hudens overgangsmodstand, som tidligere behandlet i afsnit 3.7. Der er således også et statistisk element i hypotesen, idet der skal være såvel en drivende spænding som, at dyret skal stå og agere på det rigtige tidspunkt.

Mellem stiadskillelser og gøderisten/drikkeniplen ses ved såvel de loggede spændinger som ved disse målinger op mod 0,7 V. Med de målte resistanser, er det således sandsynliggjort, at der under særlige omstændigheder [figur 3.14] kan løbe omkring 2 mA gennem dyret.

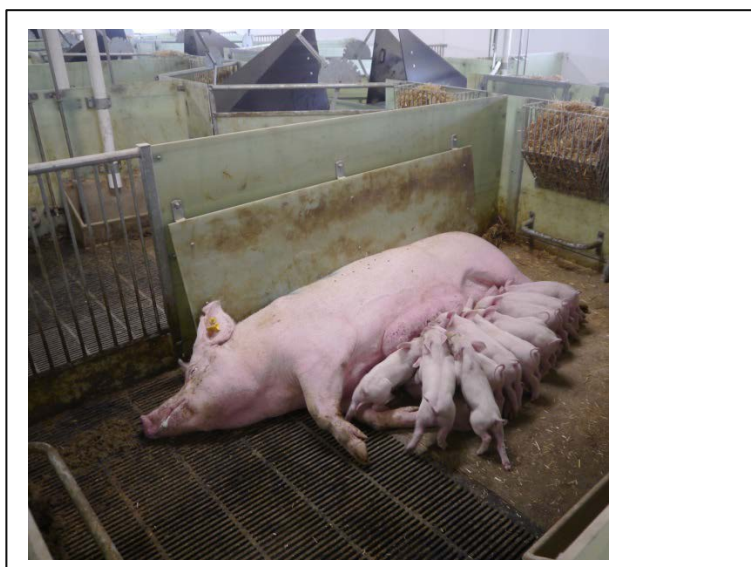
Figur 3.15 Alternativ staldindretning

Til sammenligning med de opnåede resultater blev en anden bedrift undersøgt for tilstedeværelse af mulige galvaniske elementer. Denne stald er opbygget efter andre principper og med staldinventar fra Jyden Inventar, hvor stiafskillelser er af glasfiber og nedstøbt i beton med enkelte nedstøbte, elektrisk svævende jernbeslag, dvs. uden potentialudligning.

Her målttes samme elektrokemiske spændinger mellem Jern, Zink (galvanisering) og gylle som elektrolyt. Ved én måling fandtes en kortslutningsstrøm så høj som 35 mA, hvilket er større end hvad et HPFI-relæ kobler ud for. På denne gård er staldinventaret imidlertid designet således, at metalliske staldkomponenter er galvanisk isolerede, og der er derfor ingen muligheder for skridtspændinger, som kan påvirke dyrene. Stiafskillelser er fabrikeret af mekanisk stærke plader af elektrisk isolerende glasfiberelementer.
