Konvertering af kvægejord til bærproduktion

Kort kulturhistorisk og bygningsmæssig evaluering af Elkærholm samt forslag til nyanlæg.

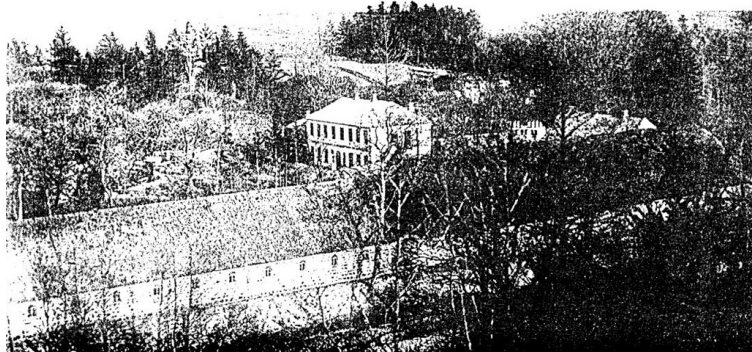
Det oprindelige gårdanlæg med hovedbygningen midt i billedet, og den lange kostaldslænge nederst, som ligger langs og umiddelbart øst for åen.

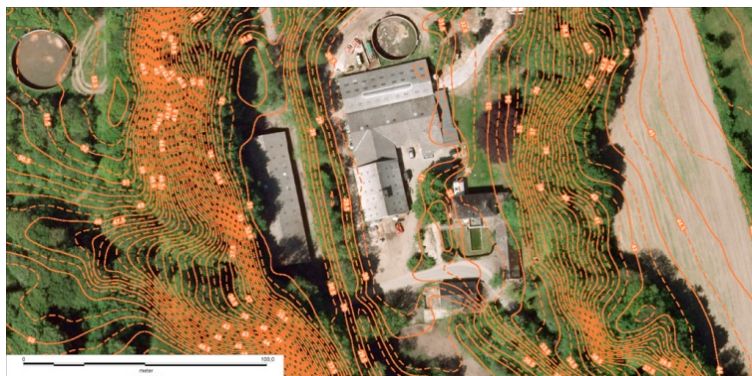
Elkærholm 2011, orthofoto med højdekurver, som tydeligt viser de stejle skrænter ned mod gårdanlægget.
