## Konvertering af kvægejendom til bærproduktion

Kort kulturhistorisk og bygningsmæssig evaluering af Elkærholm samt forslag til nyanlæg.

## Bygnings- og anlægsevaluering / vurdering

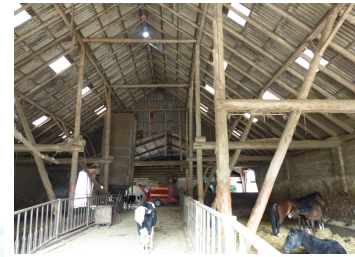
I 1970-erne blev der bygget stalde og anlæg til en malkekvægbesætning.

Bygningerne har indtil for nylig fungeret som kviehotel. Både hvad angår miljø og dyrevelfærd, var staldene ikke egnede til kvægopstaldning.

Bygningskomplekset har en meget dårlig teknisk tilstand og ingen funktionalitet i forbindelse med fremtidsplanerne for Elkærholm.
