# Regionsmøde for Deltidslandbruget i Nordjylland

Tirsdag den 23. september  
2014

# Sanering af Landbrugsbygninger

## en del af lokalområdets udvikling

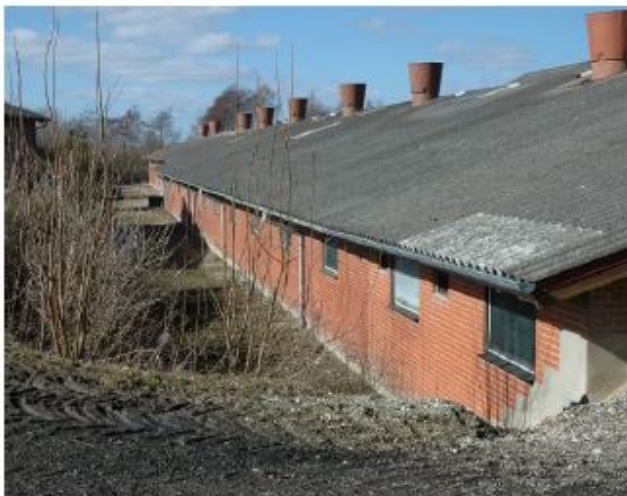
## Bygning 8 og 9

**Tilstand:** God

**Vurdering:** Funktionelt er bygningen for nærværende en uadskillelig enhed i den samlede drift. Med ejernes planer om at flytte produktionen til anden lokalitet mister bygningerne deres brugsværdi og vil ikke fortsat have en eksistensberettelse af reel værdi, hverken i de bygningsmæssige endside de landskabelige sammenhænge. Den oprindelige gård vil ved en bortsanering genvinde en værdifuld æstetisk sammenhæng med og helhed i landskabet.

Ældre svinestalde.

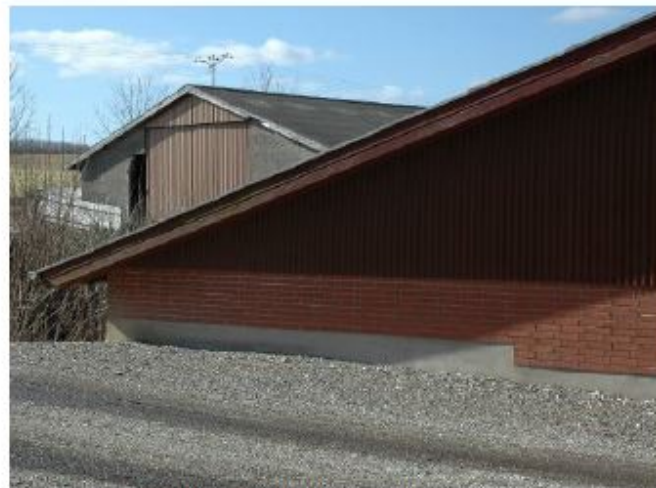
Gavlen er "skubbet" ind i terrænet.
