Den Europæiske Landbrugsfond for Udvikling af Landdistrikterne:
Danmark og Europa investerer i landdistrikterne

Case 3. Gennemgang af sengebåse før ombygning fra madrasser til sand

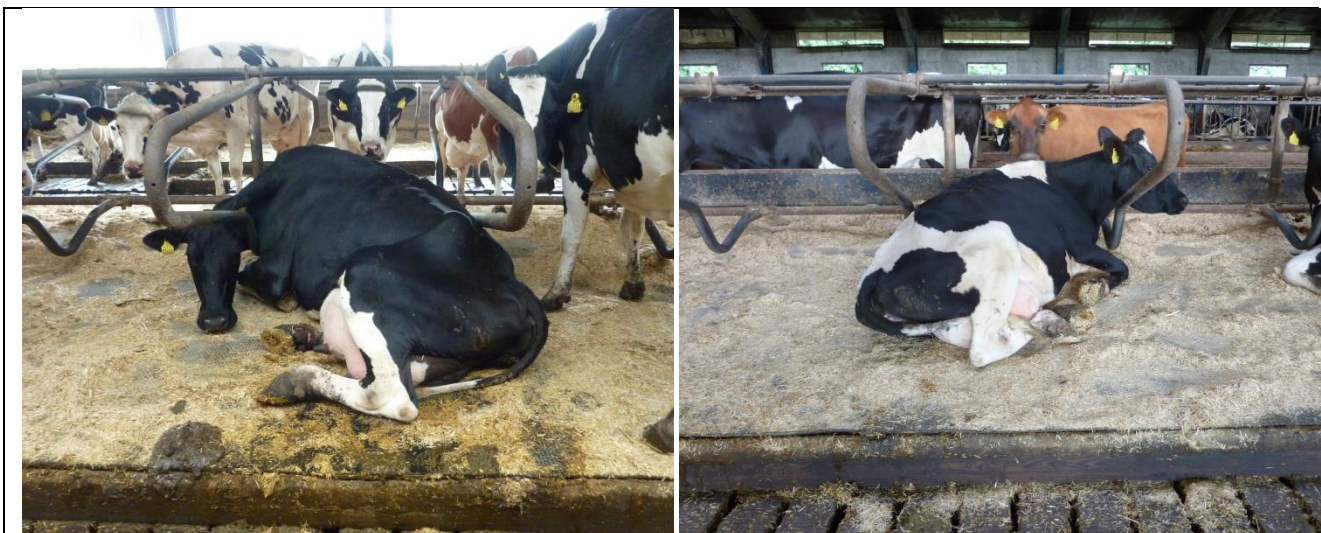
Køerne er meget begrænset i deres brug af sengene, fordi sengene er for små, nakkebommen er placeret for lavt og frontrøret begrænser bevægelsesfriheden når de skal lægge og rejse sig. Det betyder at alt for mange køer står i sengebåsene med to eller fire ben og køerne står generelt for længe inden de lægger sig. Øget ståtid øger risikoen for halthed væsentligt. Mange køer ligger på skrå i sengebåsene, især pga. sengene er for smalle og der er frontrør i vejen og særligt i enkeltrækkerne er henholdsvis ydervæggen og muren er i vejen. Nakkebommens højde spiller også ind på at køerne ligger på skrå og i den gamle del af enkelt-rækken mod ydervæggen sidder nakkebommen også for langt tilbage.

Køer på skrå.

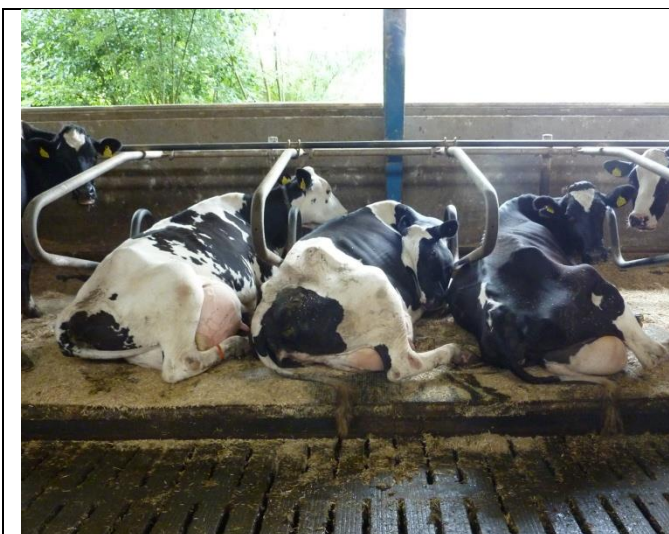
Smalle senge.

- Sengebåsene bør gøres bredere, de fleste med 10 cm, så de er 125 cm brede (midt-midt mål). Konsekvensen er at nogle senge må droppes, men jeg kunne forstå at der i dag er flere senge end køer, så der stadig efter en ændring vil være en seng pr. ko.

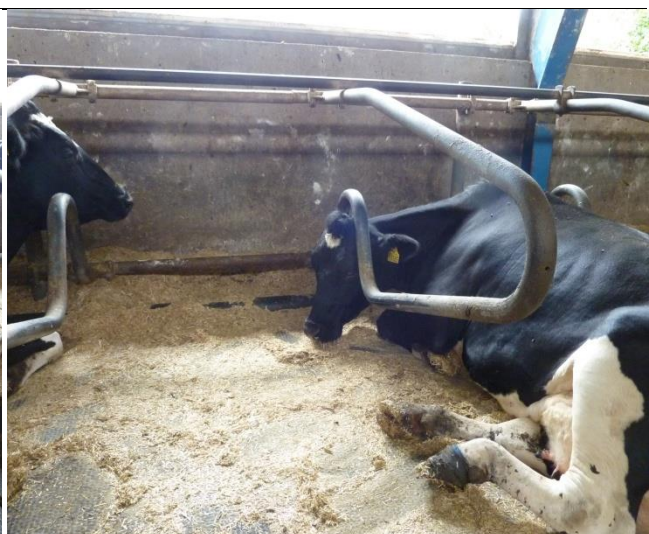
Dårlig bøjleudformning der ikke giver køerne frihed og en ydervæg tæt på som begrænser yderligere.

- Ydervæggen foran køerne i enkeltrækken bør på sigt fjernes. Det vil give den frihed køerne mangler i fronten når de lægger og rejser sig. Et andet forslag er at sætte en lille kasse på i stedet, som er en billigere løsning og gjort nogle steder har i DK.

- Et andet alternativ kunne være at investere i en ny bøjle som monteres på også nyindkøbte stolper, dvs. uden frontrør og der er mulighed for at vælge en langt bedre udformet bøjle. Men det er en dyr løsning, men formentlig også rentabel hvis mur og ydervæg i enkeltrække også fjernes, så man får frihed i front.

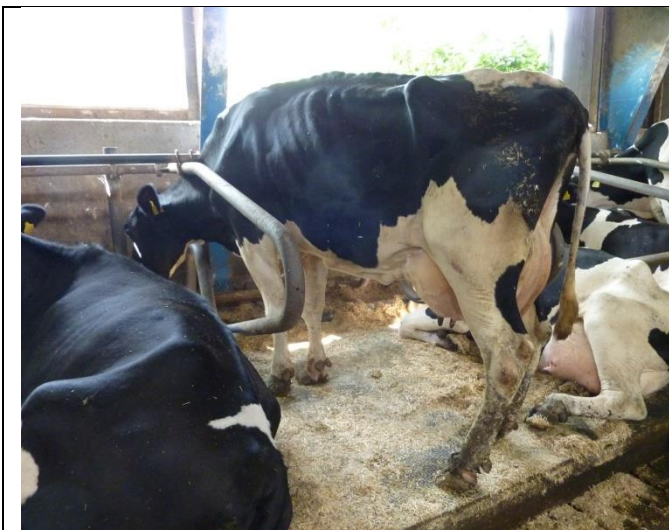
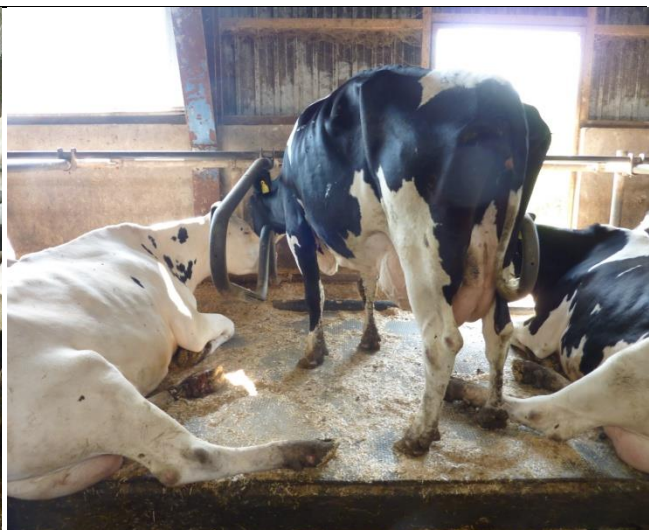
Køerne står på skrå for at kunne være i sengene og når de skal ned og lægge. Dermed kommer de til at ligge på skrå. Især dårligt gående køerne som disse to, skal helst ned og lægge og ikke stå som er tilfældet her. Den øgede ståtid øger risikoen for halthed. Og jo mere halte de bliver jo mere står de (også pga. et hårdt underlag) og dermed bliver det en ond cirkel.

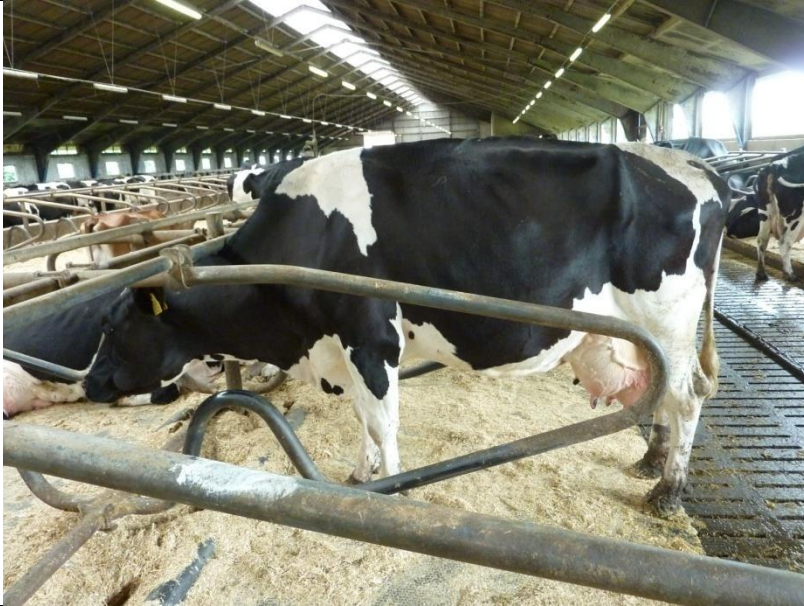
Den vandrette afstand fra nakkebommen til sengebåsens bagkant er ok (måske kunne afstanden godt være 2-3 cm længere, men det er en bagatel). Koen skal ubesværet kunne stå med fire ben i sengen inden den lægger sig og det kan de. Nakkebommen sidder for lavt. Den rammer koen for langt ned på halsen og gør det vanskeligere for køerne at lægge sig.

- Den lave mur i enkeltrækken mod ædepladsen bør fjernes, for at give frihed i fronten.
- Nakkebommen bør hæves 5 til 10 cm, så den kommer til at sidde 120 cm over lejet (midt mål). For at kunne hæve nakkebommen skal bøjlerne også hæves. Det er ikke umiddelbart muligt i de gamle senge fordi bøjlerne sidder så langt oppe de kan på stolperne. I de nye senge er stolperne længere så her kan bøjlerne godt hæves og dermed også nakkebommen. I de gamle senge kan man indsætte et forlængestykke på stolperne, så de bliver længere.

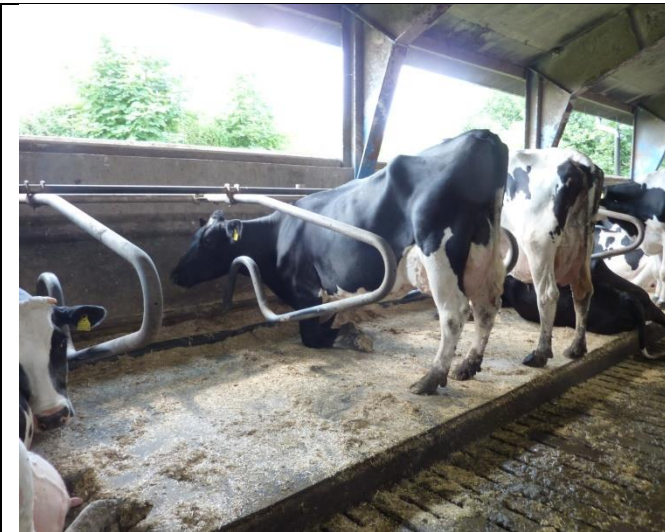
Ko står længe i denne uønskede position inden den rejser sig helt. Koen kan ikke vippe frem i rejse sig bevægelsen og dermed rejser den sig ikke med det samme.

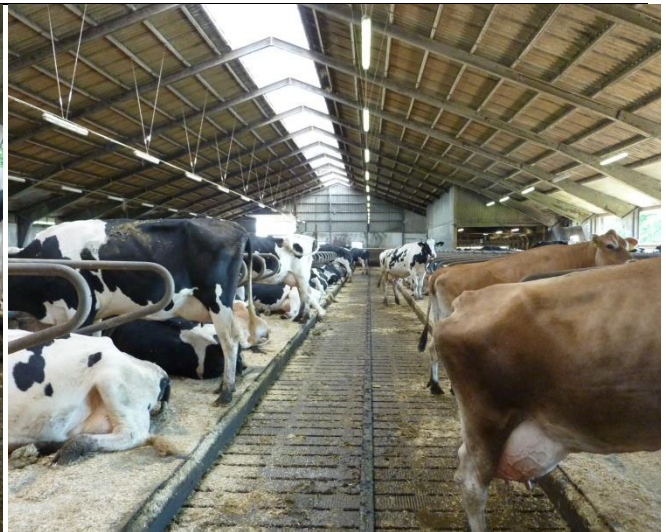
Billede taget efter malkning og efter at køerne har ædt. På dette tidspunkt ønsker køerne at hvile, men der er for mange køer som står i sengebåsene.

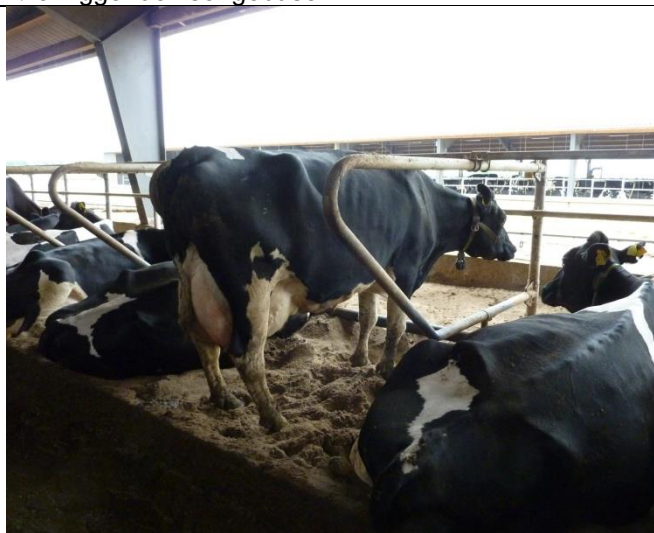
Nakkebommen sidder meget højt (130 cm), så køerne har meget frihed når de skal ned og ligge. Nakkebommen generer ikke koen. Den høje nakkebom kompenseres ved at nakkebommen sidder 10 cm længere tilbage (165 cm) end anbefalingerne. Disse mål for nakkebommen fungerer i denne besætning. En anden mulighed var at sætte nakkebommen efter anbefalingerne. Bøjletypen er lig den i de amerikanske anbefalinger.

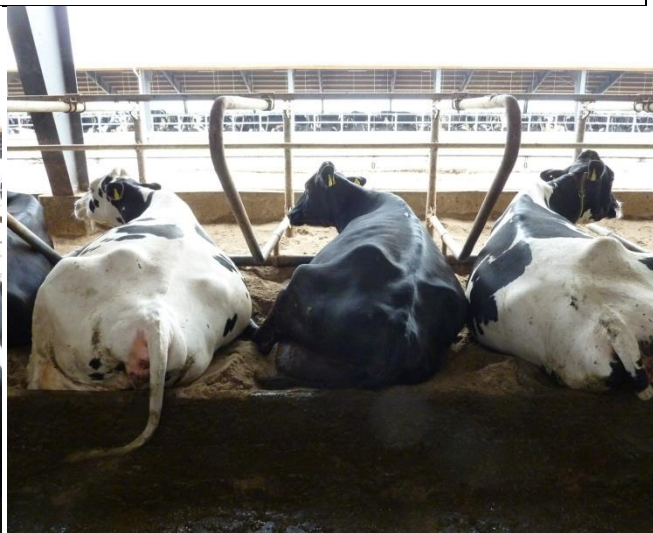
Sengene er 125 cm bredde og 300 cm lange. Køerne ligger perfekt i sengene.
