Status på drænforsøget i Birkelse	Ansvarlig	stfi
	Oprettet	02-01-2018
Projekt: 3727, Optimering af vanding og afvanding	Side	1 af 4

## Sandindtrængning i drænrør

## Drænforsøget i Birkelse

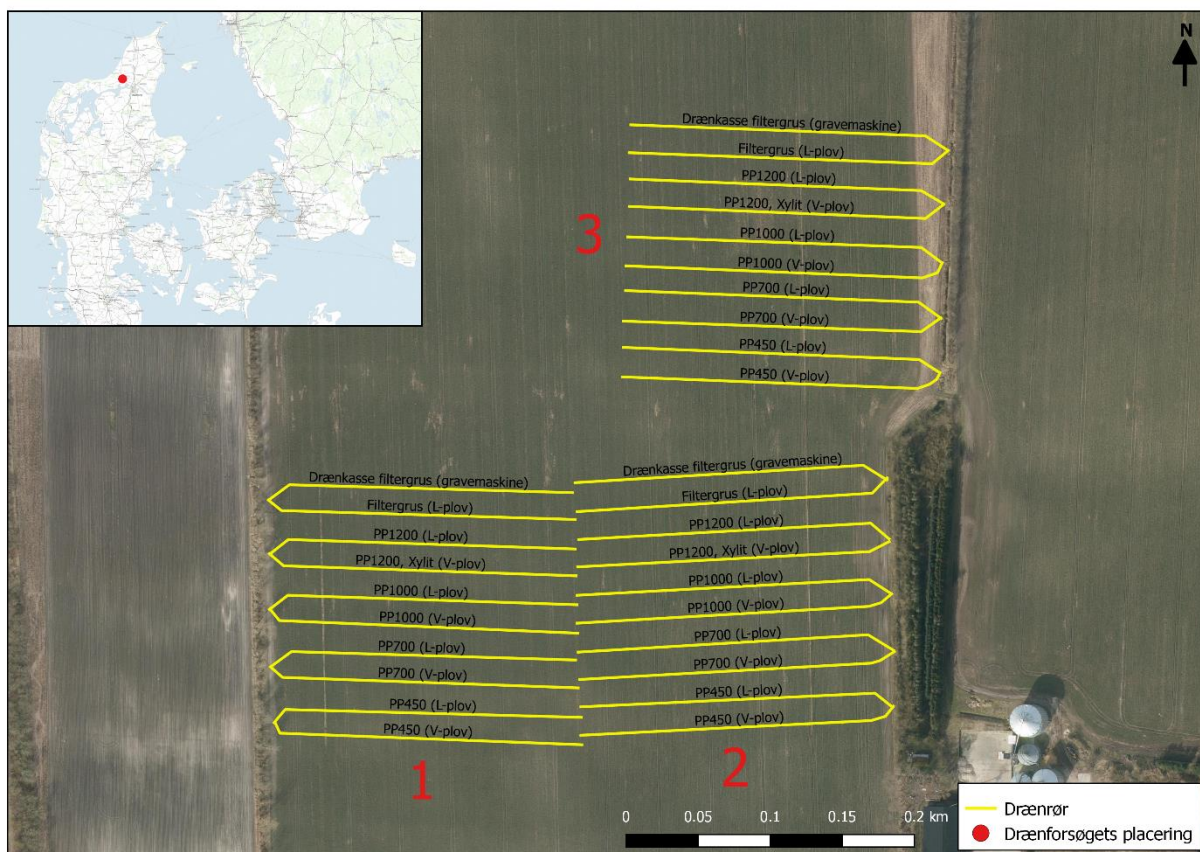
Figur 1: Drænkort over forsøgsarealet i Birkelse, Nordjylland. For hver gentagelse afprøves forskellige åbenheder i filteret omkring drænrøret samt forskellige dræningsmetoder. Forsøgsplan: Led 1: PP450 (V-plov), Led 2: PP450 (L-plov), Led 3: PP700 (V-plov), Led 4: PP700 (L-plov), Led 5: PP1000 (V-plov), Led 6: PP1000 (L-plov), Led 7: PP1200, Xylit (V-plov), Led 8: PP1200 (L-plov), Led 9: Nøgne rør pløjet ned med filtergrus (L-plov), Led 10: Nøgne rør gravet ned med gravemaskine og filtergrus.

Forsøget er anlagt med 200 meter lange drænrør, der ligger med en drænafstand på 20 meter. Drænrørene starter i en dybde på 0,8 meter under terræn, og har deres udløb i 1 meters dybde. Dette giver således et fald på 1 promille. Der er tre gentagelser for hver behandling, anlagt med en gentagelse i hver af tre blokke (figur 1).

Der afprøves forskellige åbenheder i filteret omkring drænrøret. I forsøget indgår følgende filtre: PP 450, PP 700, PP1000 og PP 1200. PP står for PolyPropylen, og nummeret betegner åbenheden i filteret i  $\mu\text{m}$ . PP 450 er således det mest lukkede filter, og PP 1200 er det mest åbne filter. I forsøget afprøves nedlægning af drænrørene med henholdsvis en L-plov og en V-plov, der pløjer drænrøret ned uden at lave en udgravning først. Endvidere indgår en metode, hvor der påfyldes grus samtidig med, at L-ploven pløjer det nøgne drænrør ned, samt den traditionelle drænmetode med gravemaskine og drænkasse med opfyldning af filtergrus omkring nøgent drænrør.
