## Erfaringer med høst af hamp

*Forskellige metoder til høst af hampefrø blev afprøvet: Ribbehøst, direkte mejetærskning med to forskellige stubhøjder samt skårlægning efterfulgt af mejetærskning.*

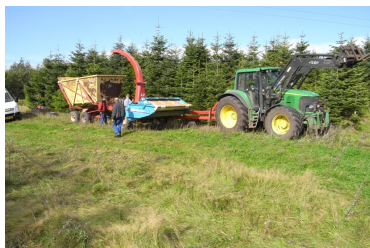
Foto 1: Ribbebordet er monteret på en bugseret JF snitter. Fotograf: Lars Egelund Olsen, Videncentret for Landbrug.

Ribbehøsten blev foretaget med et ribbebord påmonteret en bugseret finsnitter (foto1). Både ribbebord og finsnitter blev lejet hos det Jordbrugsvidenskabelige fakultet, Foulum, Århus Universitet. Med hjælp af en lokal maskinstation og assistance fra Århus Universitet blev ribbebordet indstillet til at høste hampnen. Der blev blandt andet monteret ekstra store hjul for at øge høst højden fra cirka 30 cm til cirka 65 cm (foto 2 og 3).

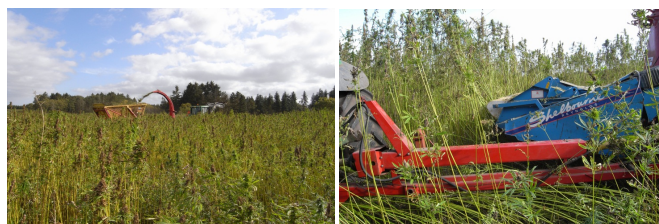
Foto 2 og 3. Ribbehøsten i afgrøde af hamp. Fotograf: Lars Egelund Olsen, Videncentret for Landbrug.

Det var desværre ikke muligt at løfte ribbebordet til den ønskede højde i hampnen. Det betød, at i de områder af marken hvor hampnen var over 2,5 m høj (foto 3) blev hampestænglerne presset ned foran ribbebordet. Det medførte, at nogle hampestænglerne blev revet over og ribbebordet havde tendens til at "fejle" frø og blade af, uden at det kom ind i maskinen. Det medførte et uacceptabelt stort frøspild (foto 10). På høsttidspunktet var en del af hampefrøene modne og kunne forholdsvis let rystes af (foto 8). Dette var sammen med de manglende muligheder for at opnå den korrekte højde på ribbebordet, medvirkende til det forholdsvis store frøspild.

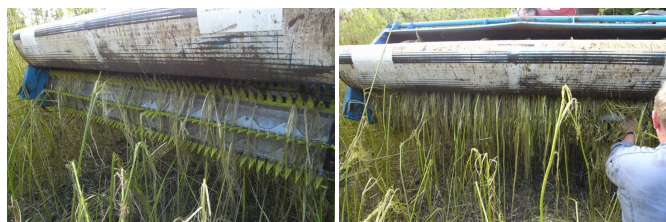
Foto 4 og 5: Lange hampestængler vikled sig ind i ribbebordet og forårsagede driftsstop. Fotograf: Lars Egelund Olsen, Videncentret for Landbrug.

De knækkede hampestængler vikled sig omkring ribbebordet så de måtte skæres fri fra ribbebordet inden arbejdet kunne fortsætte (foto 4 til 7).

Graden af hvor meget hampestænglerne vikled sig omkring ribbebordet var afhængig af højden på afgrøden og fremkørselshastigheden. Problemet var størst ved lav fremkørselshastighed kombineret med høj afgrøde.

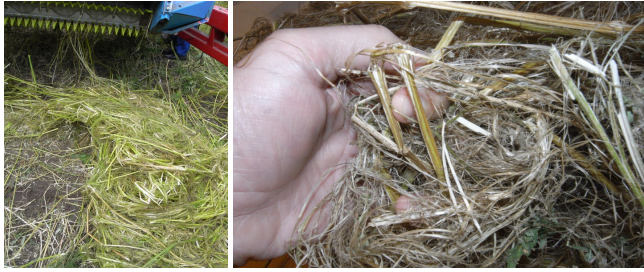
Foto 6 og 7. Ribbebordet er igen befriet. De lange og utroligt stærke hampestængler. Fotograf: Lars Egelund Olsen, Videncentret for Landbrug.

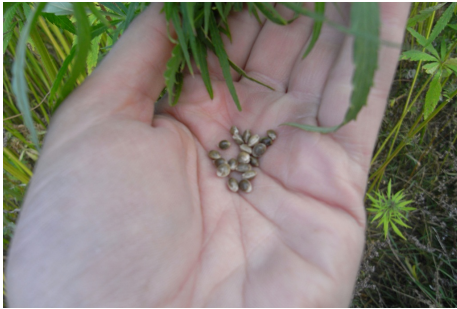
Foto 8. På tidspunktet for ribbehøsten var de øverste frø i frøstanden på hampen modne og kunne forholdsvis let rystes af. Fotograf: Lars Egelund Olsen, Videncentret for Landbrug.

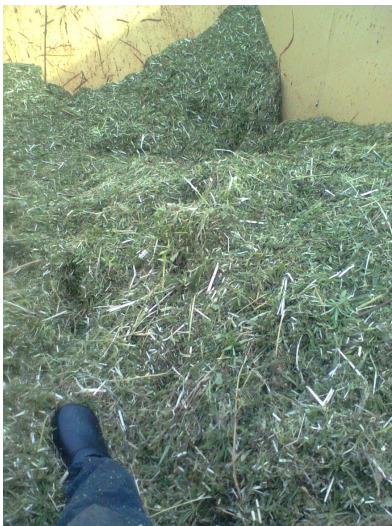
Foto 9. Det ribbehøstede materiale. Til trods for at der var tale om ribbehøst var der forholdsvis mange stængelstykker i den høstede vare. Fotograf: Niels Finn Johansen, Videncentret for Landbrug.

Som det ses på foto 9 var der forholdsvis mange stængelstykker i det ribbehøstede materiale, hvilket for en stor dels vedkommende skyldes den manglende mulighed for at indstille ribbebordet i den rette højde til den høje afgrøde. Når ribbebordet pressede de høje planter ned, blev en del stængelstykker revet af, hvorved de både kunne vikled omkring ribbebordet og komme med i det høstede materiale.

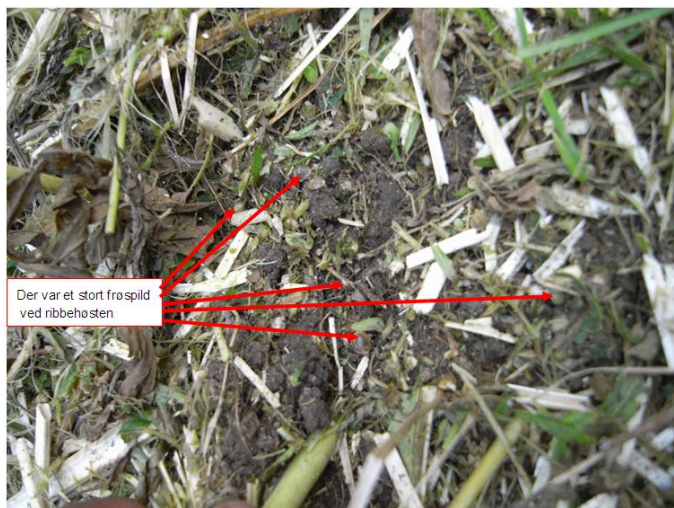
Foto 10. Der var et forholdsvis stort frøspild ved at ribbehøste hampen. Fotograf: Lars Egelund Olsen, Videncentret for Landbrug.

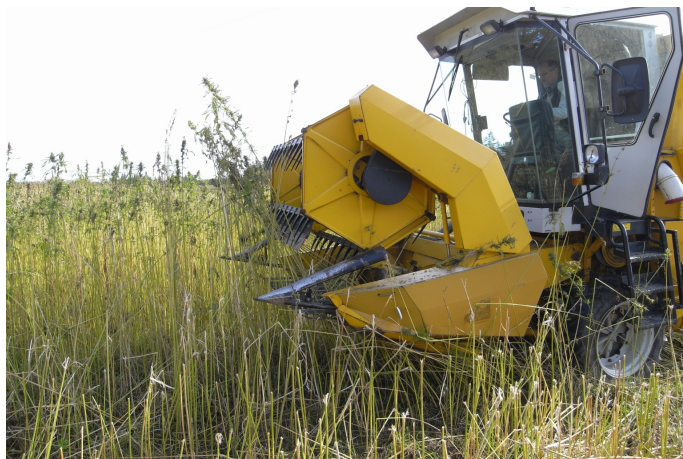
Foto 11. Direkte høst af hamp med forsøgsmejetærsker den 14. oktober. Fotograf: Lars Egelund Olsen, Videncentret for Landbrug.

Efter normal grundindstilling af forsøgsmejetærskeren kunne hampen forholdsvis let høstes direkte på roden både med høj og lav stubhøjde. Ved lav stubhøjde var frøspildet dog større, da de lange stængelstykker kun kunne komme ind i indføringen med rodenden først, hvorved nogle frø af dryssede inden de kom ind i mejetærskeren. Som det ses af både foto 11 og 12, var det muligt at høste hampeplanter på over 2,5 m uden at det gav de store problemer.

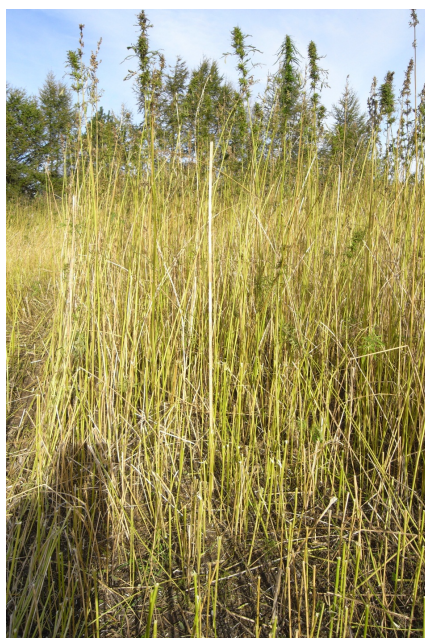
Foto 12. Direkte høst var muligt selv med forholdsvis lav stubhøjde i den høje hamp på over 2,5 m. Fotograf: Lars Egelund Olsen, Videncentret for Landbrug.

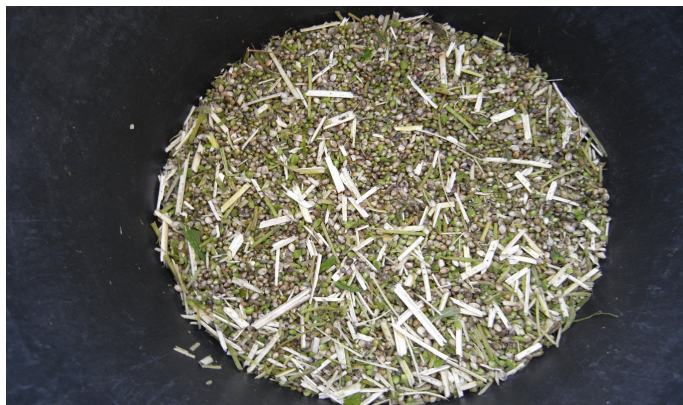
Foto 13. Den høstede vare ved direkte høst. Fotograf: Lars Egelund Olsen, Videncentret for Landbrug.

Ved den direkte høst af hampen var det også muligt at høste en forholdsvis ren frøvare. Ved en yderligere indstilling af mejetærskeren ville det være muligt at frøse flere stængelstykker og få en renere vare end den der er vist på foto 13.

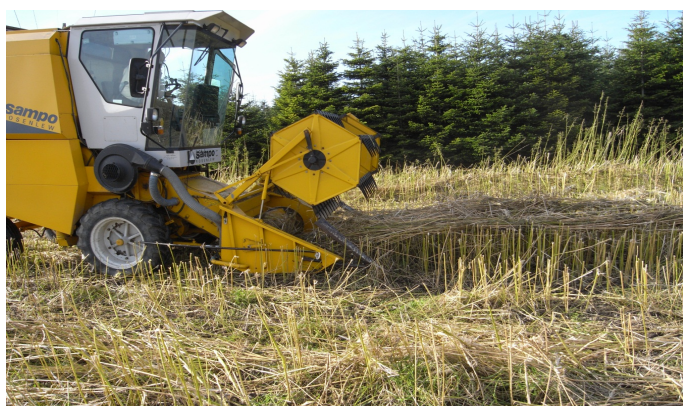
Foto 14. Høst af skårlagt hamp. Fotograf: Lars Egelund Olsen, Videncentret for Landbrug.

Hampen blev skårlagt d. 4. oktober med en selvkørende skårlægger. Der blev både foretaget en skårlægning med cirka 30 cm stubhøjde (enkelt skårlægning) og en dobbelt skårlægning med først cirka 1 meter stub og efterfølgende 30 cm stub. Den dobbelte skårlægning blev foretaget for at afprøve, om kortere stængelstykker ville lette tæskningen. Marken blev mejetærsket d. 14. oktober.

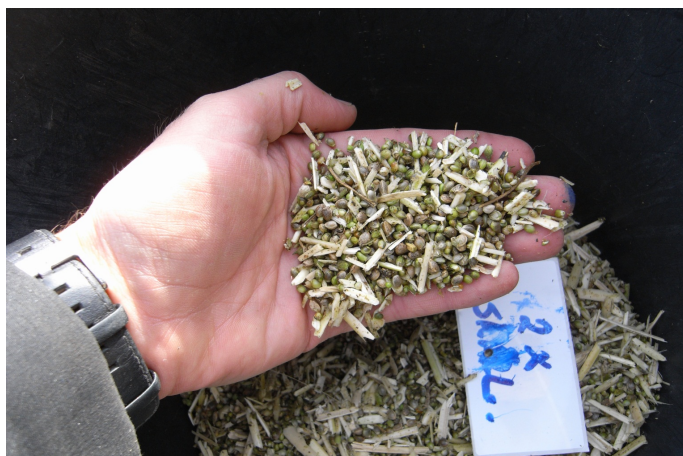
Foto 15. ved høst af den skårlagte hamp kom der forholdsvis mange stængelstykker i den høstede vare. Fotograf: Lars Egelund Olsen, Videncentret for Landbrug.

Høsten af både den enkelt og dobbelt skårlagte hamp forløb problemer. Dog udgjorde det dobbelt skårlagte hamp et mere uensartet skår og var derfor vanskeligere at få rigtigt ind i mejetærskeren. I den høstede frøvarer var der flere stængelstykker ved høst af den skårlagte hamp i forhold til den der blev høstet direkte (foto 15). Det skyldes, at hampestænglerne var mere tørre i den skårlagte hamp, hvorved flere stængelstykker flugte med. En yderligere indstilling af forsøgsmejetærskeren vil sikkert kunne øge renheden af den høstede vare, men med øget risiko for frøspild.

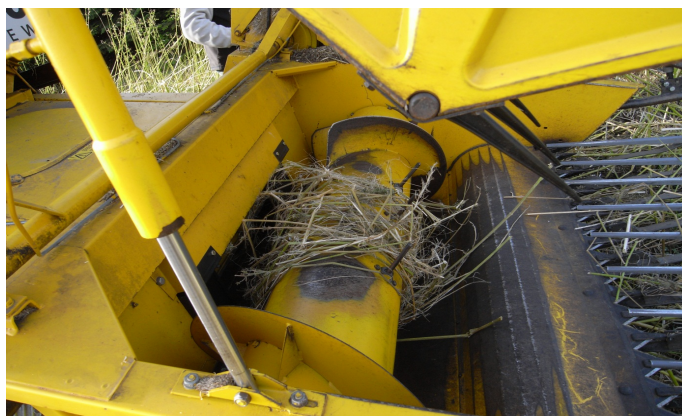
Foto 17. Det vil være en fordel, hvis flere af piggene på indføringstromlen afmonteres før høst af hamp. Fotograf: Lars Egelund Olsen, Videncentret for Landbrug.

Desuden blev et antal af piggene på indføringstromlen afmonteret forud for høsten af hampen. Som det ses på foto 17, var der stadig tendens til at hampen ville vikke omkring indføringstromlen og flere pigge burde være afmonteret.
