# Radrenserne gav ukrudt kamp til strengen

**Optimekprojektet vurderede radrenserne ved stor markdemonstration.**

## Arrangørernes vurdering af de deltagende radrenseres effekt på ukrudt og afgrøde ved demonstrationen den 21. maj 2014 i Tåstrup.

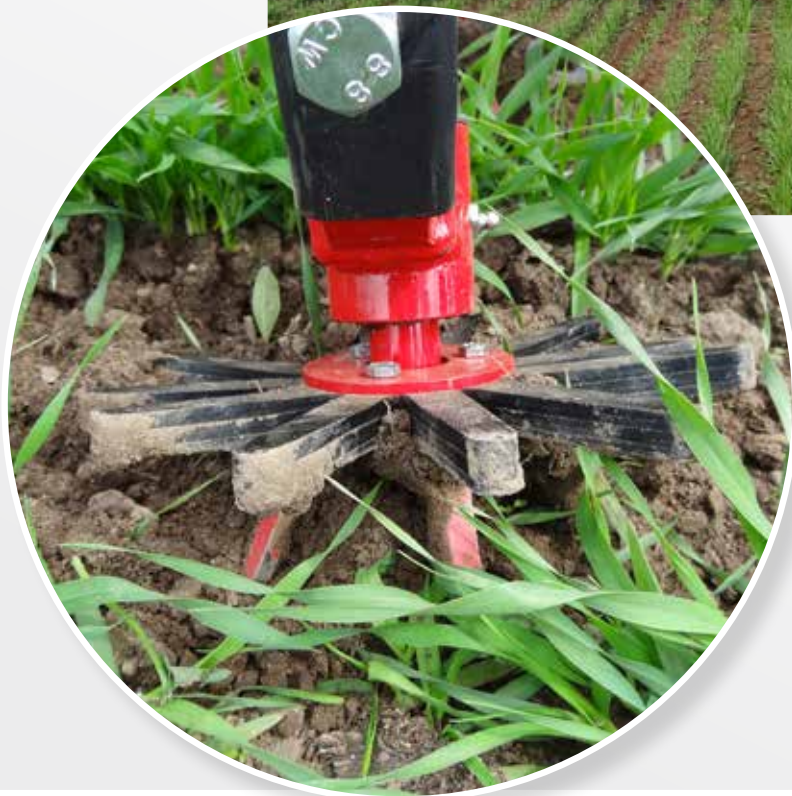
**Hollandske Steketeer havde monteret fingerhjul på radrenseren.**

en teknologiudvikling inden for radrensere, som omfatter forskellige skærtyper, efterharver, skrabeplinde og fingerhjul samt autostyring og/eller kamerastyring. Dette lover særdeles godt for ambitionen i OptiMek-projektet om at halvere ukrudtets skadegørende effekt på afgrødeudbyttet.
