# STYRET DRÆNING OG UDLEDNINGEN AF NÆRINGSSTOFFER TIL VANDMILJØET

› **Christen Duus Børgesen Seniorforsker**

*Aarhus universitet, Institut for Agroøkologi.*

# STYRET DRÆNINGS FORSØG I DANMARK

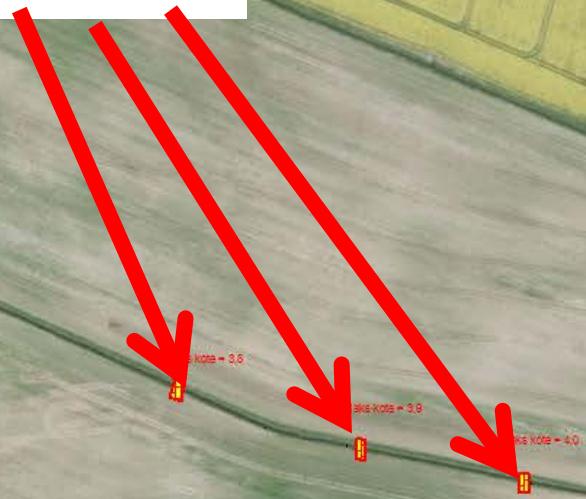
Felt 3  
1,6 hektar

Maks kote = 3,6

Felt 2  
1,7 hektar

Maks kote = 3,9

Felt 1  
1,6 hektar

Maks kote = 4,0

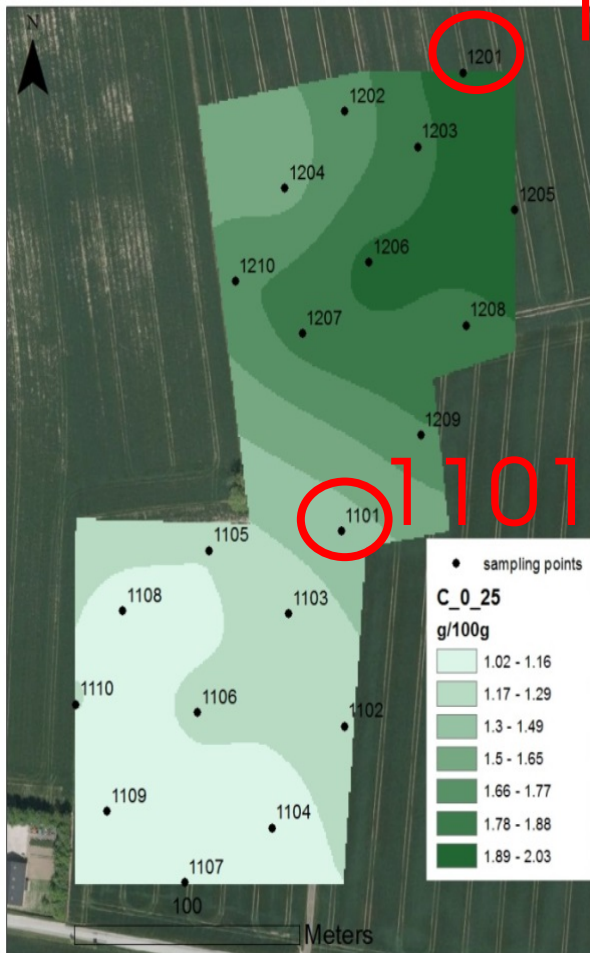
# KULSTOF BESTEMT UD FRA PUNKT - MÅLINGER OG NIR

0-25 cm

40-60 cm

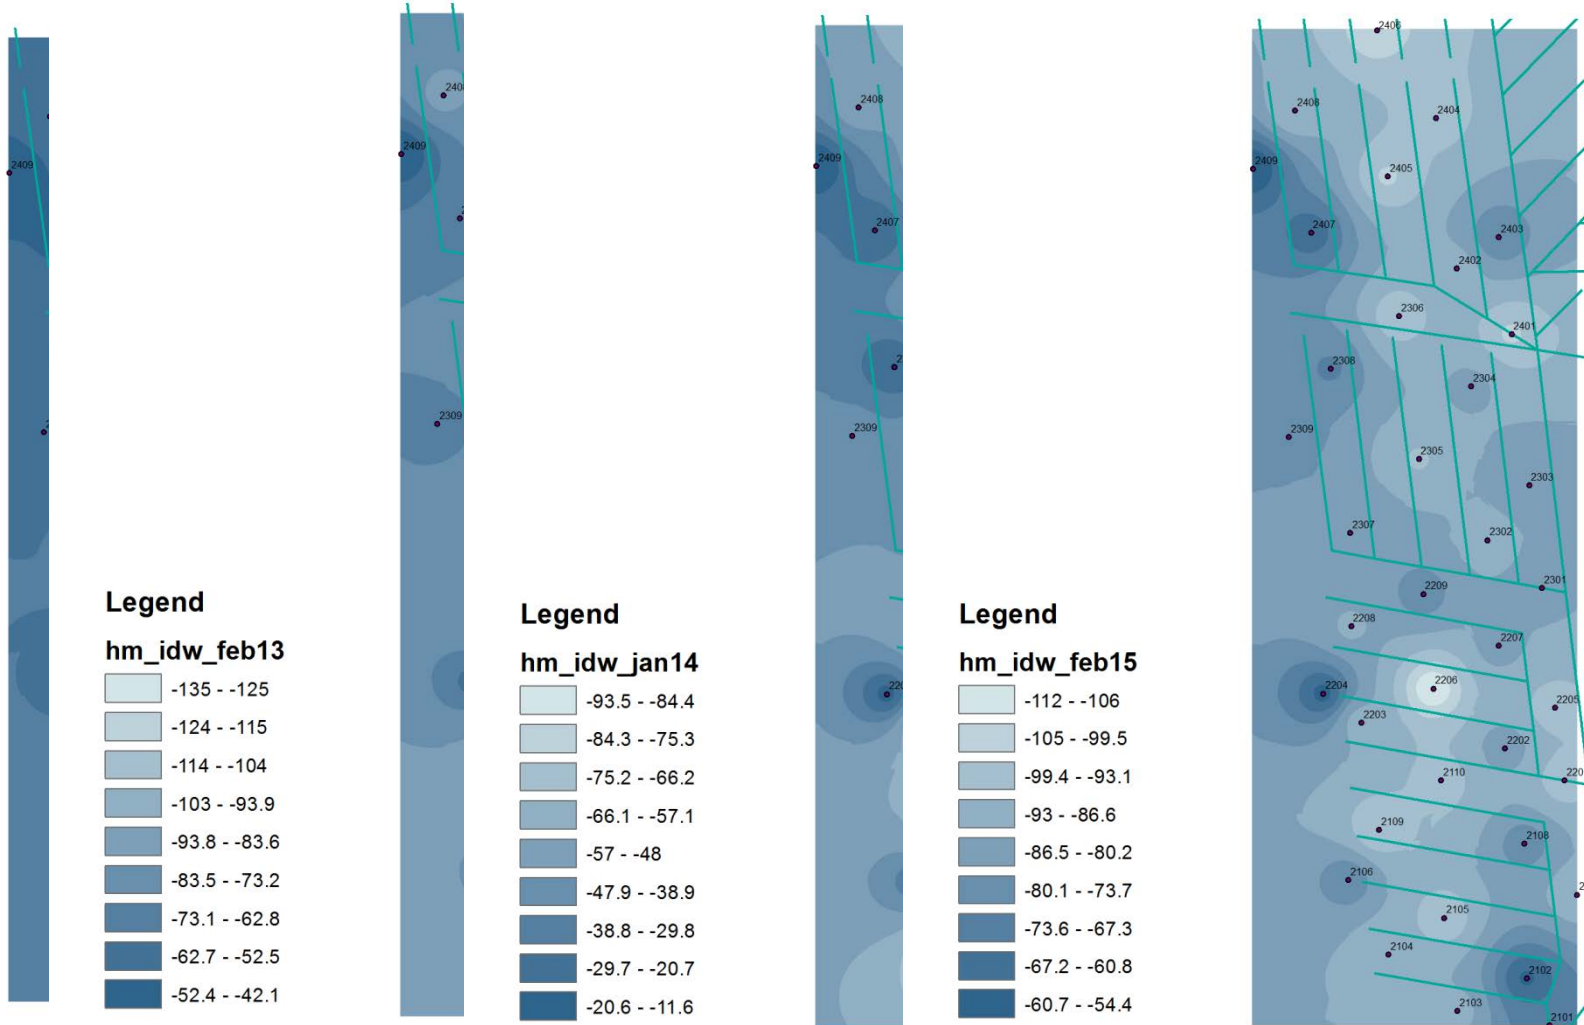
# GRUNDVANDS DYBDE UNDER JORDOVERFLADEN HEDEMARKSVEJ

K2

K1

S2

S1

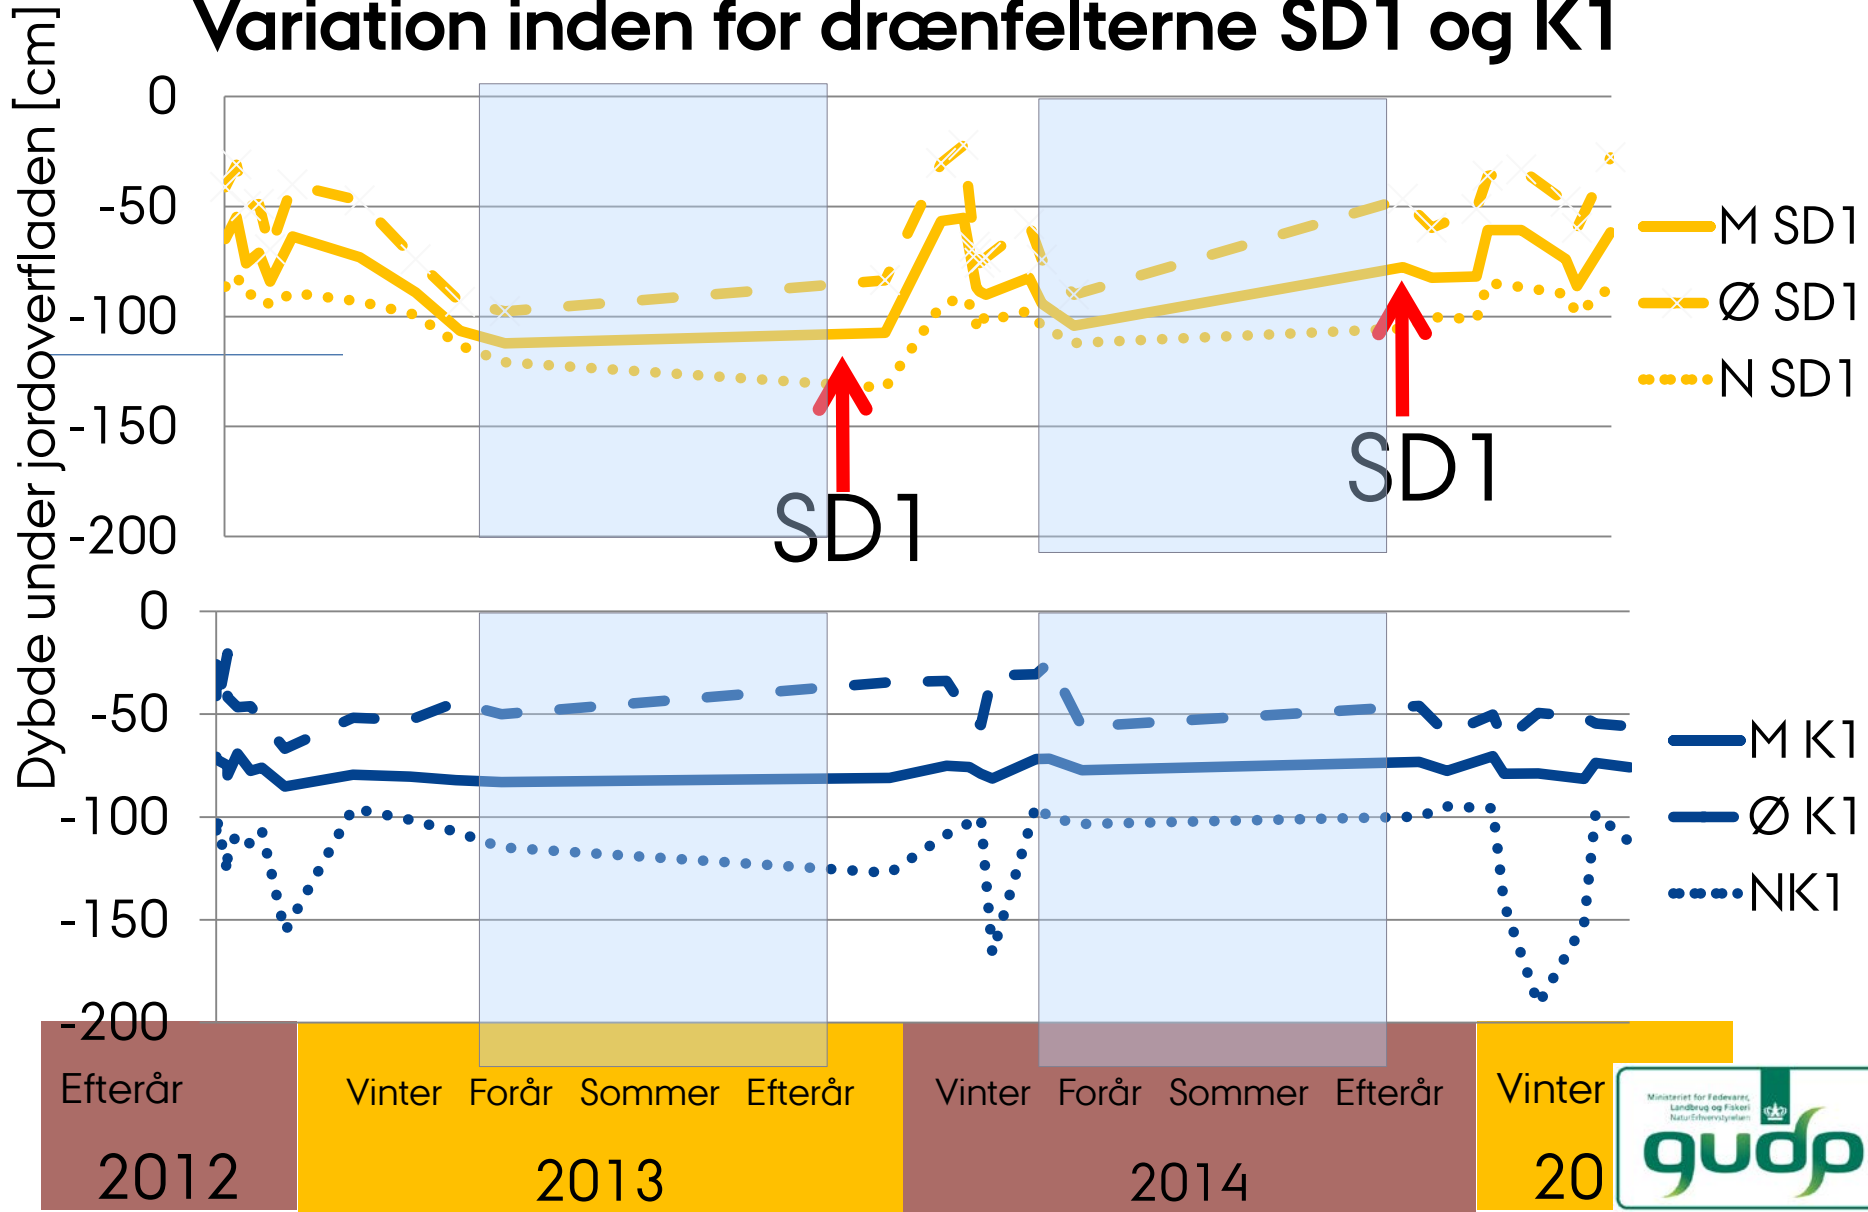
# Øvre grundvands dybder

## Variation inden for drænfelterne SD1 og K1

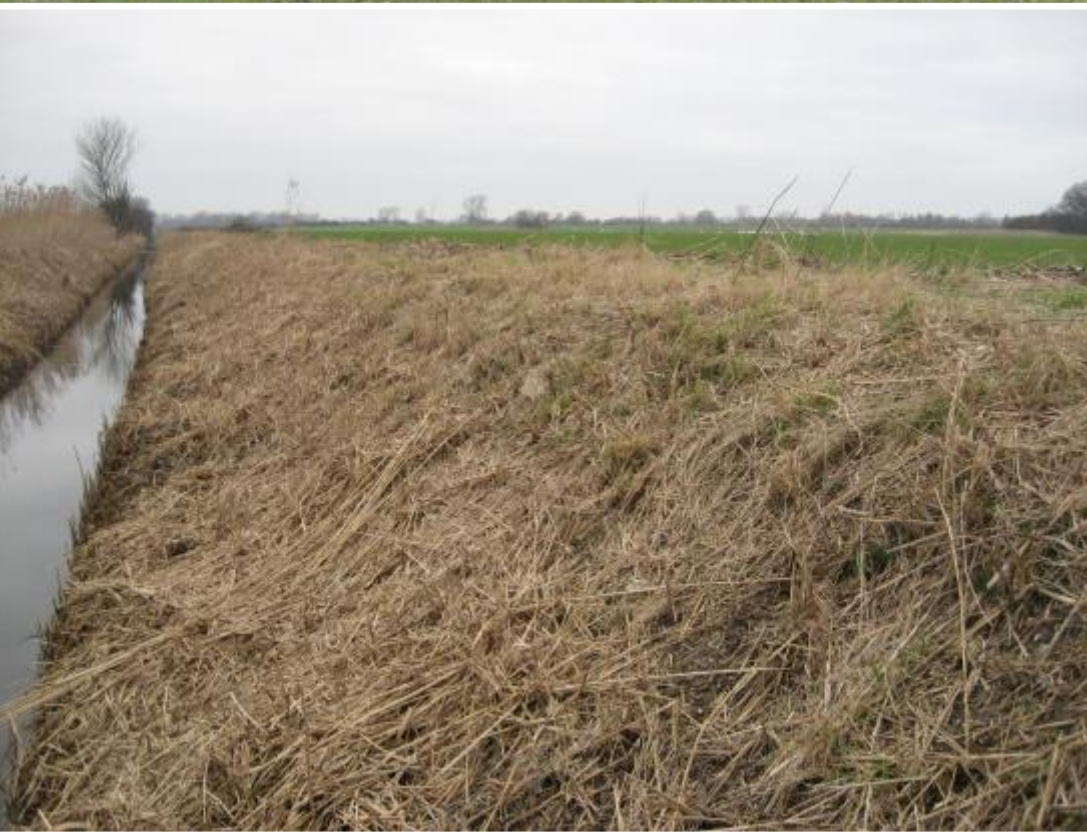
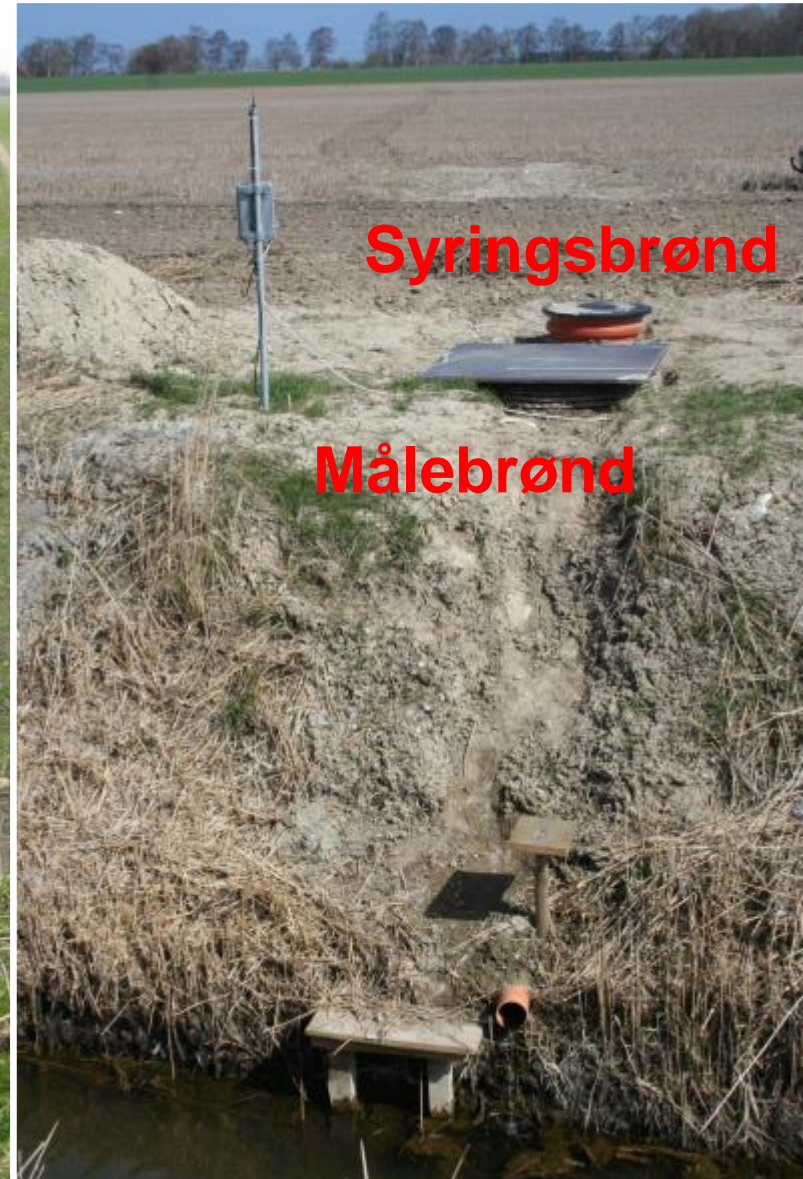
# HOFMANSGAVE NORDFYN

**Sædskifte:  
Majs – Vinterhvede**

**Syringsbrønd**

**Målebrønd**
