Erfaringer med høst af hamp

Forskellige metoder til høst af hampefrø blev afprøvet: Ribbehøst, direkte mejetærskning med to forskellige stubhøjder samt skårlægning efterfulgt af mejetærskning.

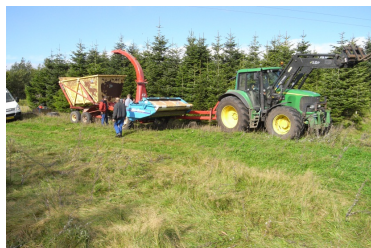
Foto 1: Ribbebordet er monteret på en bugseret JF snitter. Fotograf: Lars Egelund Olsen, Videncentret for Landbrug.

Ribbehøsten blev foretaget med et ribbebord påmonteret en bugseret finsnitter (foto1). Både ribbebord og finsnitter blev lejet hos det Jordbrugsvidenskabelige fakultet, Foulum, Århus Universitet. Med hjælp af en lokal maskinstation og assistance fra Århus Universitet blev ribbebordet indstillet til at høste hampen. Der blev blandt andet monteret ekstra store hjul for at øge høst højden fra cirka 30 cm til cirka 65 cm (foto 2 og 3).

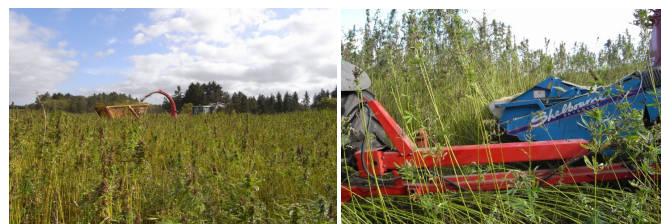
Foto 2 og 3: Ribbehøsten i afgrøde af hamp. Fotograf: Lars Egelund Olsen, Videncentret for Landbrug.

Det var desværre ikke muligt at løfte ribbebordet til den ønskede højde i hampen. Det betød, at i de områder af marken hvor hampen var over 2,5 m høj (foto 3) blev hampestænglerne presset ned foran ribbebordet. Det medførte, at nogle hampestænglerne blev revet over og ribbebordet havde tendens til at "fejle" frø og blade af, uden at det kom ind i maskinen. Det medførte et uacceptabelt stort frøspild (foto 10). På høsttidspunktet var en del af hampefrøene modne og kunne forholdsvis let rystes af (foto 8). Dette var sammen med de manglende muligheder for at opnå den korrekte højde på ribbebordet, medvirkende til det forholdsvis store frøspild.

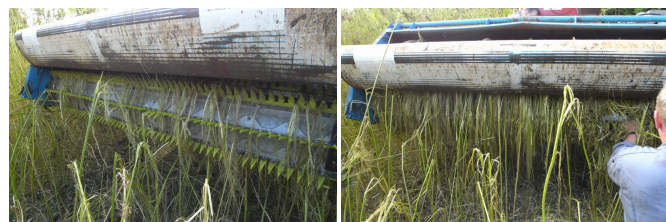
Foto 4 og 5: Lange hampestængler vikled sig ind i ribbebordet og forårsagede driftsstop. Fotograf: Lars Egelund Olsen, Videncentret for Landbrug.

De knækkede hampestængler vikled sig omkring ribbebordet så de måtte skæres fri fra ribbebordet inden arbejdet kunne fortsætte (foto 4 til 7).

Graden af hvor meget hampestænglerne vikled sig omkring ribbebordet var afhængig af højden på afgrøden og fremkørselshastigheden. Problemet var størst ved lav fremkørselshastighed kombineret med høj afgrøde.

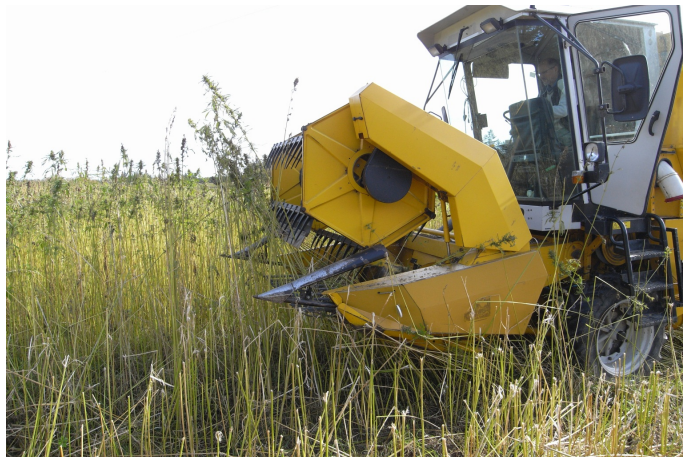
Foto 11. Direkte høst af hamp med forsøgsmejetærsker den 14. oktober. Fotograf: Lars Egelund Olsen, Videncentret for Landbrug.

Efter normal grundindstilling af forsøgsmejetærskeren kunne hampen forholdsvis let høstes direkte på roden både med høj og lav stubhøjde. Ved lav stubhøjde var frøspildet dog større, da de lange stængelstykker kun kunne komme ind i indføringen med rodenden først, hvorved nogle frø af dryssede inden de kom ind i mejetærskeren. Som det ses af både foto 11 og 12, var det muligt at høste hampeplanter på over 2,5 m uden at det gav de store problemer.

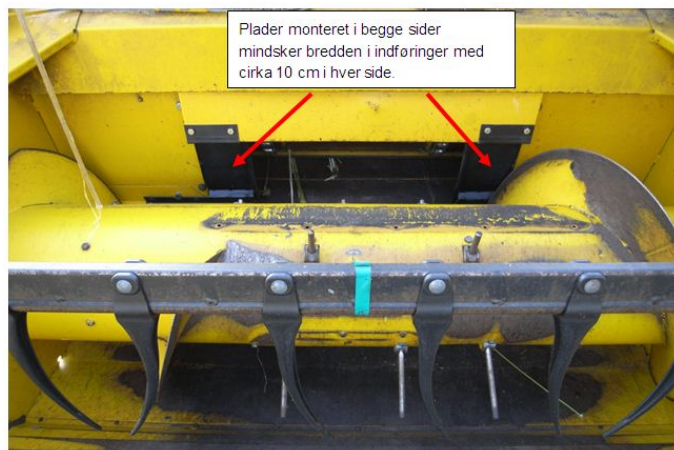
Foto 16. Der er monteret plader i begge sider af indføringen for at hindre, at hampestænglerne vikler om kæder og aksler i indføringen og tærscopylinder. Fotograf: Lars Egelund Olsen, Videncentret for Landbrug.

Som det ses på foto 16, blev der monteret en blændeplade i begge sider af indføringen, der reducerede åbningen med cirka 10 cm i hver side. Denne reduktion af indføringen sikrer, at hampestænglerne ikke så let vikler omkring aksler og kæder i indføringen og i tærscopylinder.
