Ammoniakemission fra Kompoststalde

Videnopsamling fra tur til Holland i marts 2012.

CowCom

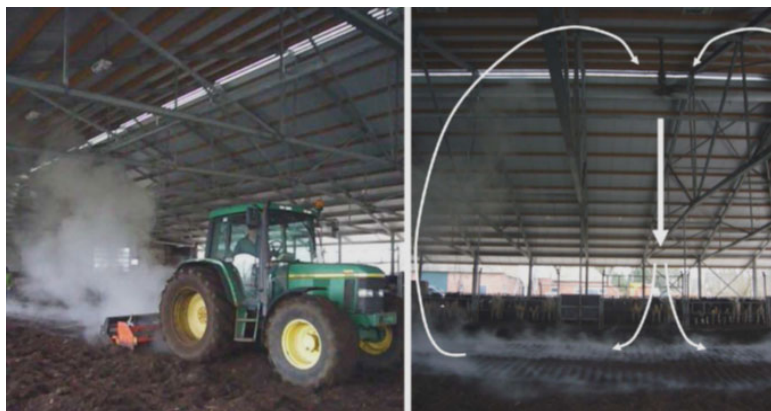
Figur 1. Til venstre; varm kompost damper voldsomt ved bearbejdning. Til højre; nedadrettet luftstrøm fjerner damp umiddelbart under blæser. Få meter fra den nedad gående luftstrøm fører returstrømningen dampen mod loftet.

Hos **Meindert Wiersma** (Dijkstreek 6, 9822 TA Niekerk, besøgt 14. april 2012) måltes ammoniakkoncentration i nybearbejdet, kraftigt dampende kompost, se figur 1.

Ammoniakkoncentrationen (med Kitagave detektionsrør) målte i dampen under en jakke der var lagt ud på den dampende kompost. Den målte koncentration var omkring 0.5 ppm. Temperaturer i komposten var 50-60 °C og således viser målingen at relativ høj temperatur i komposten ikke nødvendigvis fører til stor ammoniakemission.

Billedet i figur 1, til højre, illustrer hvordan en nedadgående luftstrøm kan fjerne den dannede damp umiddelbart under blæseren. Billedet illustrer i øvrigt også at det via røg vil være ret let at få et indtryk af størrelsen af det areal hvor en loftmonteret blæser vil kunne påvirke luftstrømningen.

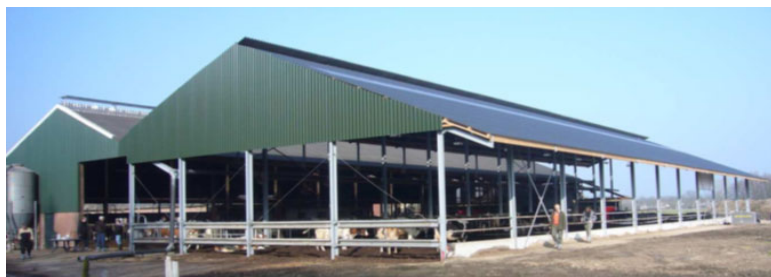
Figur 2. Kompoststald hos Wim Lubbersen er etableret parallelt med eksisterende sengestald. Teknikkassen til højre for stalden indeholder blæser og ventilsystem der muliggør skift mellem indblæsning og udsugning gennem komposten via rørsystem i gulvet.

I gulvet under stalden hos **Wim Lubbersen**, (Bijvanksweg 1a, 7451 KN Holten, besøgt 15. april 2012) er monteret et rørsystem til enten luftindblæsning eller udsugning via komposten. Stalden er etableret som en tilbygning parallelt med en eksisterende sengestald således at køerne i den nye stald har adgang til den ene side af foderbordet i den eksisterende stald, se figur 2.

Ca. 12 meter fra staldens ene ende var installeret blæser og ventilsystem, som muliggør skift mellem indblæsning og udsugning gennem komposten, se figur 2 og 4.

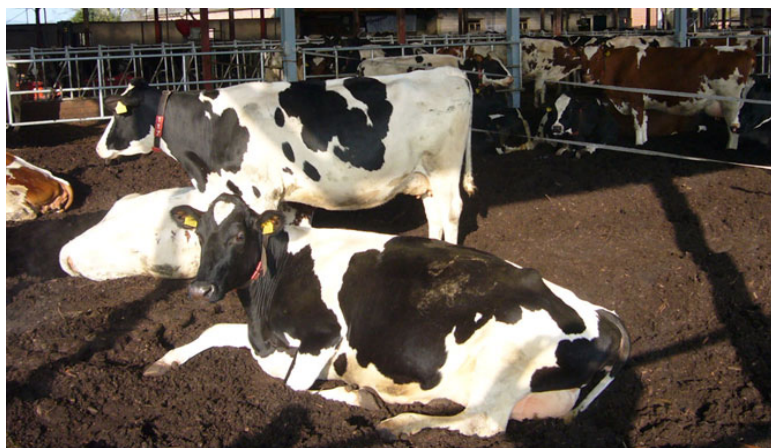
Figur 3. Selv om komposten virkede forholdsvis fugtigt var den ikke særlig tilbøjelig til at klæbe og køre så overraskende rene ud.

Kompostarealet er 13 meter bredt og 53 meter langt, svarende til ca. 690 m². Da vi besøgte stalden var der 50 køer som hver havde adgang til et kompostareal på ca. 12.5 m². Stalden blev taget i brug i julen 2011 og ved etableringen af komposten blev det tilstræbt at lette luftstrømningen i komposten ved at lægge grov træflis i bunden. Indtil vore besøg var der anvendt ca. 800 m³ flis i alt. Materialet i stalden virkede noget fugtigt og det så ikke ud som om køerne var særligt ivrige efter at lægge sig i komposten. Uanset at komposten virkede fugtigt var den ikke særlig tilbøjelig til at klistre og køerne forekom overraskende rene – se figur 3. Temperaturen i kompostmåten var omkring 30 °C.

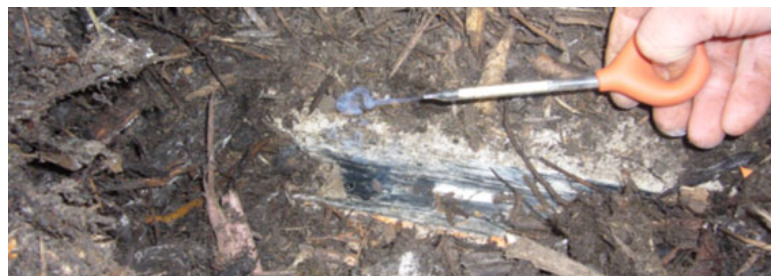
Figur 5. Frilagt opadvendt halvt rør med 7 mm hul hvorfra der, under udsugning og vha. røg, illustreres luftstrømning mod hullet. Samtidig illustrer billedet, at – uanset, at det er forsøgt at afdække det halve rør med groft materiale, var det ikke lykkedes, ved det pågældende hul, at danne et langsgående hulrum i det halve rør.

Ved etablering af underlaget var det tilstræbt at lægge groft materiale (træflis) i bunden for derved at danne et hulrum i det halve rør med henblik på at forbedre luftfordelingen og begrænse tilstopningen. Figur 5 illustrerer at det ved det pågældende hul ikke var lykkedes at danne et langsgående hulrum i det halve rør.
