Topmoderne kornlager indbygget i Gammelgaards gamle stald/ladebygning

Herregården "Gammelgaard" ved Augustenborg på Als indeholder en række bevaringsværdige bygninger. I juli 2013 indviede gården et nyt korn- og frølager, som er indbygget i en stor bevaringsværdig ladebygning.

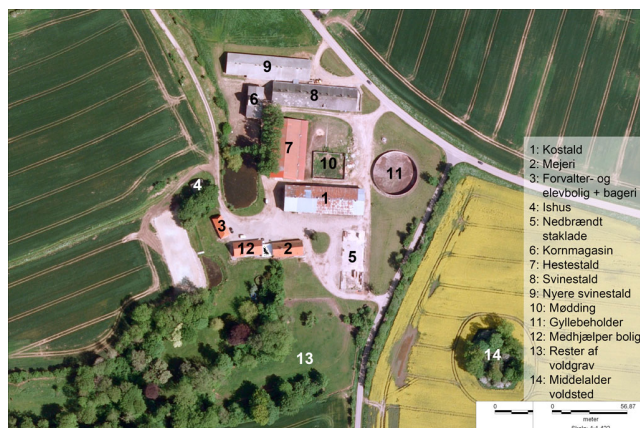
Billede 1. Orthofoto af "Gammelgaard" med bygningsanlæg og nærmeste omgivelser.

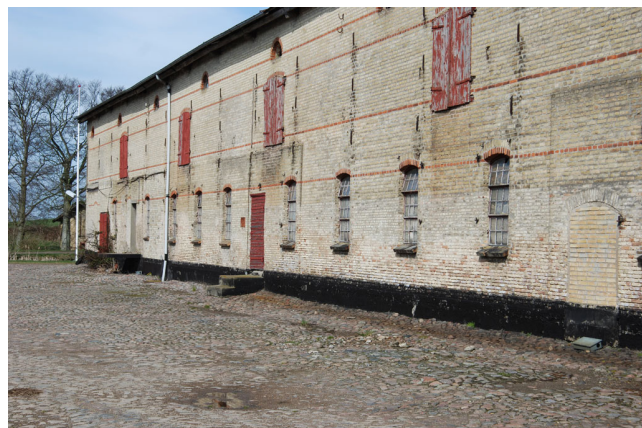
Billede 5. Stald/lade-bygning opført i 1881.

Kostalden rummede som tidligere nævnt ca. 100 malkekøer, som i 1880-erne var en stor besætning. Indretningen bestod af tværgående staldafsnit, hvor køerne stod på rækker og i hold.

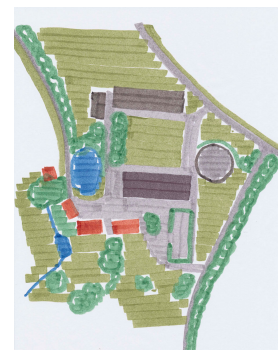
På skitsen er meget overordnet vist et forslag til, hvilke bygninger og anlæg som over tid bør fjernes, og dermed hvilke som bør/skal bevares.

Det drejer sig om bygningerne nr. 7 (en nyere hestestald), 9 (en nyere svinestald) samt en voldsom betonmur rundt om den gl. møddingplads.

Den nedbrændte gl. trælade, nr. 5, foreslås markeret med en randbeplantning af bøgperur.

Gyllebeholder, nr. 11, fjernes over tid.

Billede 4. Grov skitse af "Gammelgaard", efter en sanering og fjernelse af uinteressante bygninger.

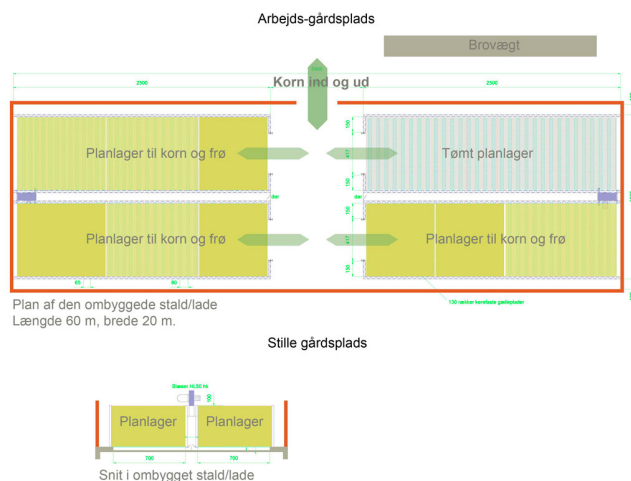
Nedenfor er skitseret hovedprincipperne i anlægsopbygningen af det nye korn- og frølager med flow-linjer samt behandlings- og opbevaringssiloer.

Der er plads til 25.000 tønder korn i det nyetablerede plansiloanlæg.

Billede 6. Hovedprincipperne i anlægsopbygningen af det nye korn- og frølager.

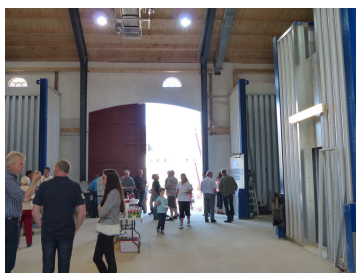
Billede 7. Billedet viser den nye port fremstillet efter den oprindelige, som var todelt med begge døre sidehængte. Lige til højre for porten er der udvendigt bygget et påslag/korngrav til modtagelse af korn og frø. Den indvendige centrale plads er dimensioneret for lastvogne til udtransport.

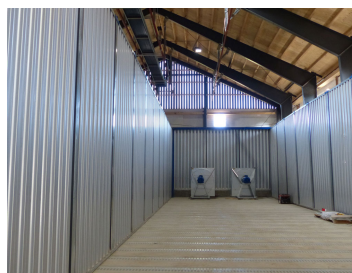
Billede 8. Billedet viser en tom plansilo, som nu i oktober 2013 er fyldt med korn og frø. Gulvet er opbygget af nedgravede kanaler til transport af henholdsvis kold og varm luft. Luften presses op gennem riste (gælleplader) i gulvfladen, som ligger præcist i gulvfladen, så kornet kan hentes ud fra plansiloen med gummiged.

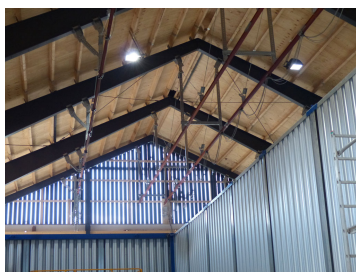
Den gamle bygning er nu splinterny indvendig, med stålkonstruktioner som har erstattet de oprindelige stolpekonstruktioner af træ.

Billede 9. Her ses den nye rammekonstruktion med træåse på tværs og træbeklædning som underlag for pap, som er den afsluttende tagbelægning. Bemærk gavlbeklædningen af brædder som er opsat med en lille afstand for ventilering af kornladen.

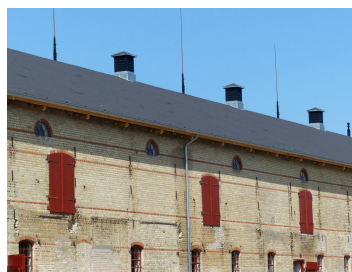
Billede 10. På billedet ses den renoverede langfacade med lemmene, som oprindeligt blev anvendt til indlæsning af stråfoder på det store loftsrum. På rygningen ses rekonstruktionen af de oprindelige aftrækskorstene (tårnspir) og lynafledere.
