## Beskrivelse af fire hollandske komposteringsstalde

Beskrivelser af fire hollandske komposteringsstalde med fotos og erfaringer om indretning, opstart, management, ventilation, luftindblæsning og adfærd.

## Jolle de Haan – den 14. marts 2012

Besøgsrapport

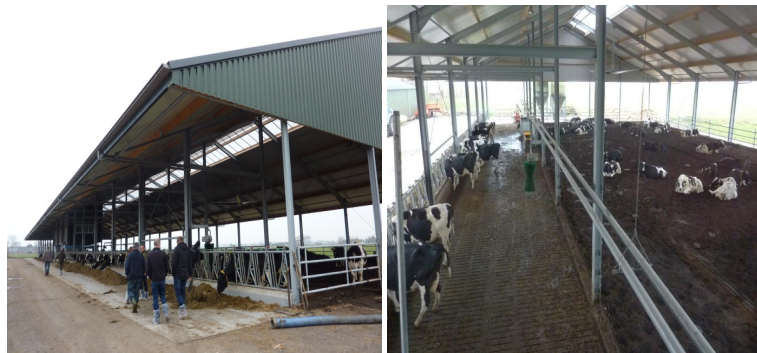
Udvendigt foderbord i hele staldens længde, kun afbrudt af AMS og servicenum i midten.

Fem meter bred ædeplads med spalter, i samme niveau som komposteringsmåtten.

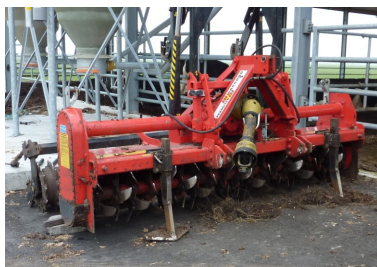
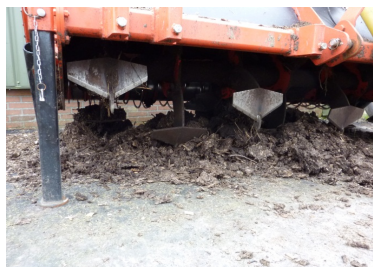
Fræser til bearbejdning af komposteringsmåtten. Denne maskine kan skovle komposten rund.

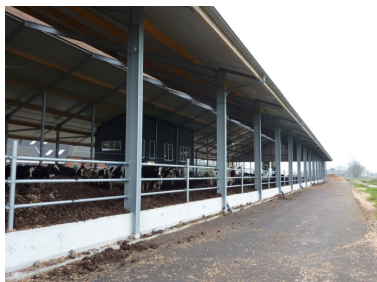
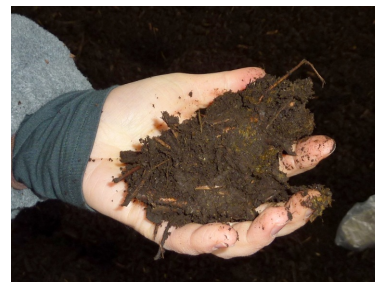
Supplerende flis påfyldes fra denne asfalterede vej bag stalden, derved undgås at køre på måtten. Komposteringsmaterialet var lidt klægt.

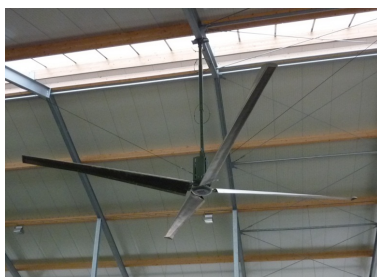
Vandret ventilator propel i loftet. Der var 3 stk. i den 100 meter lange stald.

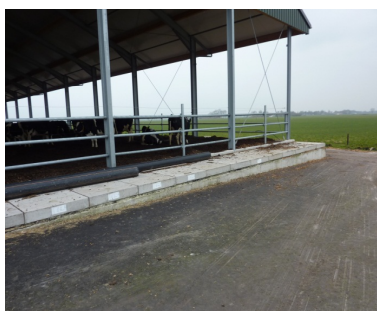
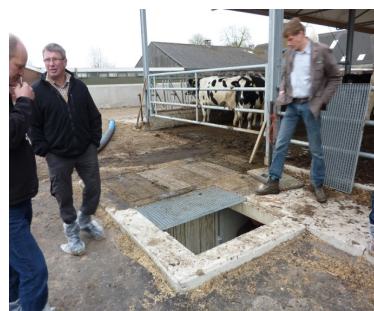
Blæsere og fordelingsrør er placeret i en underjordisk gang langs den ene gavl. Nedgang til underjordisk gang med indblæsningsudstyr.

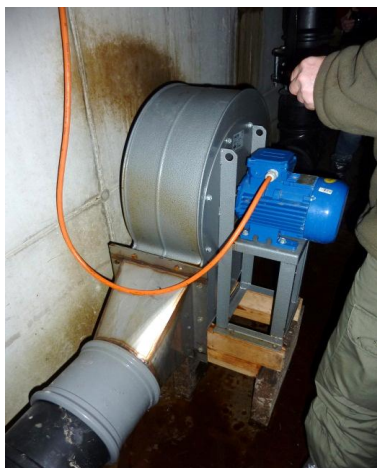
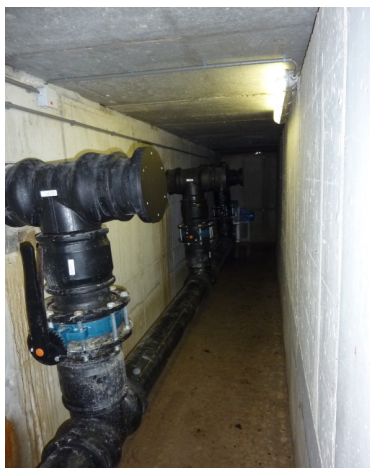
En af de to 2,2 kW blæsere som belufter den 100 meter lange stald. Fordeling af indblæsningsluften til 8 rør. Hver blæser forsyner 4 rør.

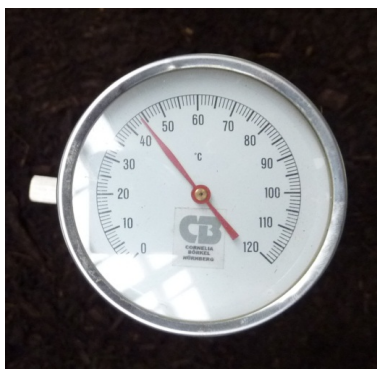
Måling i omsætningslaget: 44 °C.

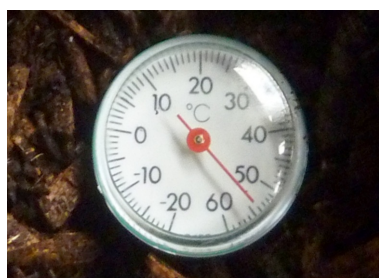
Ved besøget blev der målt 55 °C i 30 cm dybde.

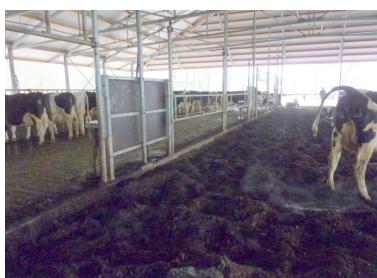
Mange låger mellem ædepladsen og komposteringsarealet giver mulighed for at flytte køernes overgang til komposten, og dermed på skift. skåne belastede områder.

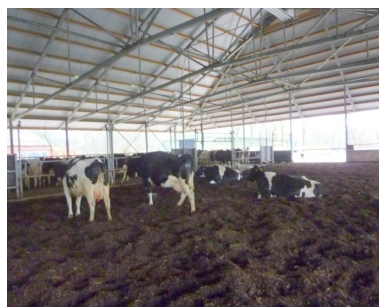
Løs, fjedrende og blød komposteringsmåtte.

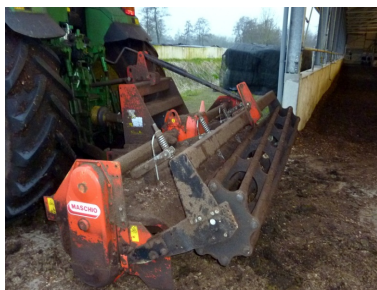
Fræseren, der anvendes til fræsning i 35 cm dybde. Ved fræsning tilføres ilt til kompostens aerobe nedbrydningsprocesser.

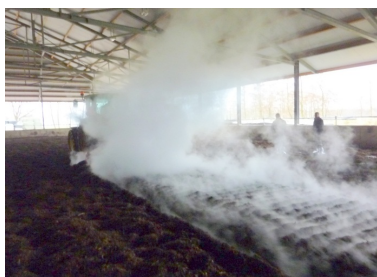
Voldsom frigivelse af kondenseret vanddamp ved fræsning. Vandrette ventilatorer (propeller) i loftet, trækker dampen op og ud af stalden, samt medvirker til at tørre måttens overflade.

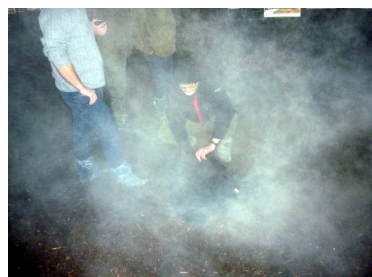
Der blev målt 0,5 ppm NH<sub>3</sub>, i dampen fra komposten umiddelbart efter fræsning. Dampen efter fræseren lugtede lidt af NH<sub>3</sub>.

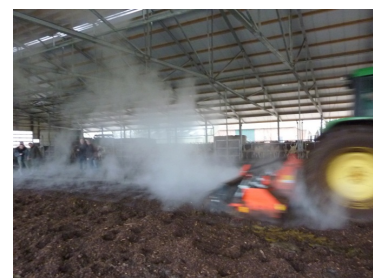
Propellerne danner luftstrømme, som suger dampen opad og ud af stalden.

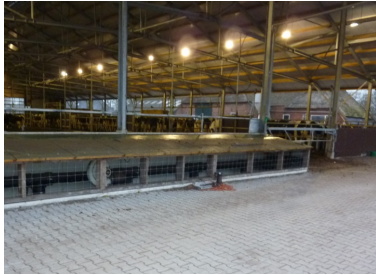
I "det aflange hus" er rør til fordeling af luft til slangerne under kompostmåtten.

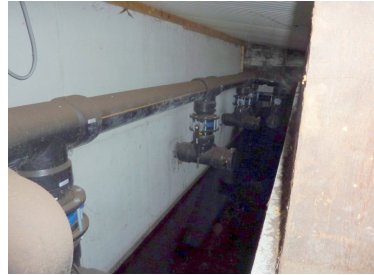
Et kig ned i "det aflange hus" viser rørene som fordeler luften til slangerne der ligger i gulvet under komposteringsmåtten.

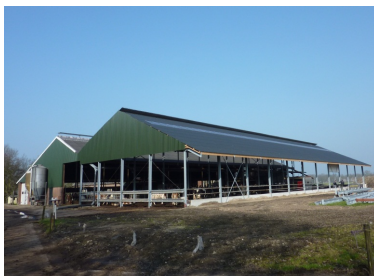
Stalden har én åben langside, samt to åbne gavle hvor kun gavltrekanten er lukket.

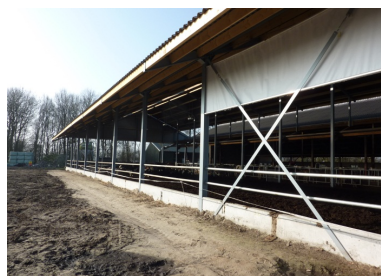
Stalden var helt åben i den langside, der ligger modsat foderbordet.

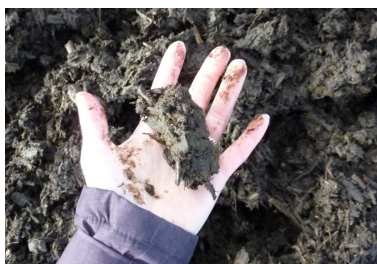
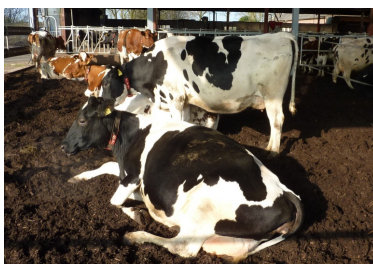
Komposteringsmåtten var på dagen temmelig klæg... Alligevel var køerne overraskende rene, men de var længe om at lægge sig i komposten.

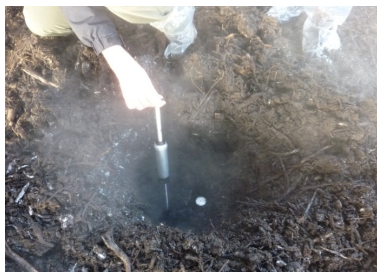
Noget flis/kompost var skrabet af, fordi måtten var blevet for våd, det lå i en bunke i enden af stalden. Måling, i et "hul" vi gravede i bunken, viste > 20 ppm NH<sub>3</sub> og 60 °C.

En måling af NH<sub>3</sub>-emission i et "hul" i en bunke isoleret kompost viste > 20ppm ved 60 °C.

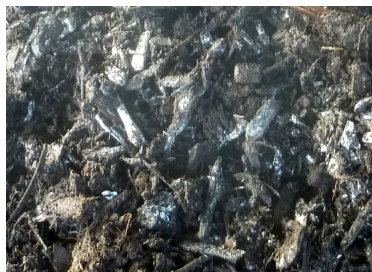
Nedbrydningsprocesserne resulterer i, at flisen som her bliver hvid at se på (foto fra bunken af isoleret kompost).

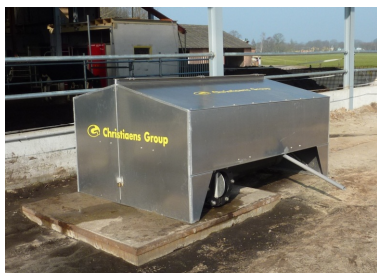
Teknikkasse med blæser og ventilsystem til udsugning og indblæsning. Rørene, som de er, indstøbt i bunden af komposteringsmåtten.

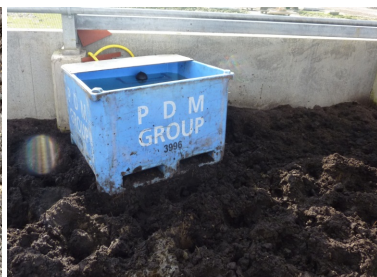
Vandkarrene er mobile, men der bliver alligevel oprådt omkring dem.

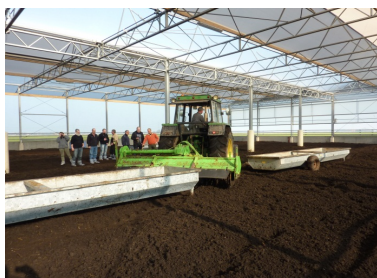
Foderkasserne manøvreres til deres nye plads ved hjælp af en krog på fræseren. Der fyldes frisk foder i alle foderkasser.
