Vagabonderende strømme

Temadag i Teknik på Gården den 8. maj 2019

Hvad er vagabonderende strøm

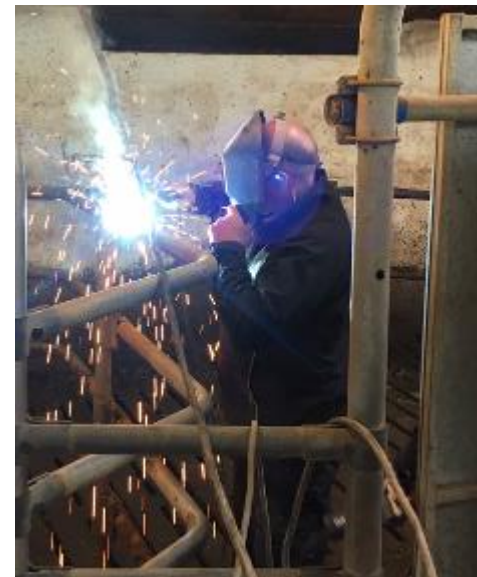
Svejsning giver den bedste forbindelse mellem inventardele og stålrammer

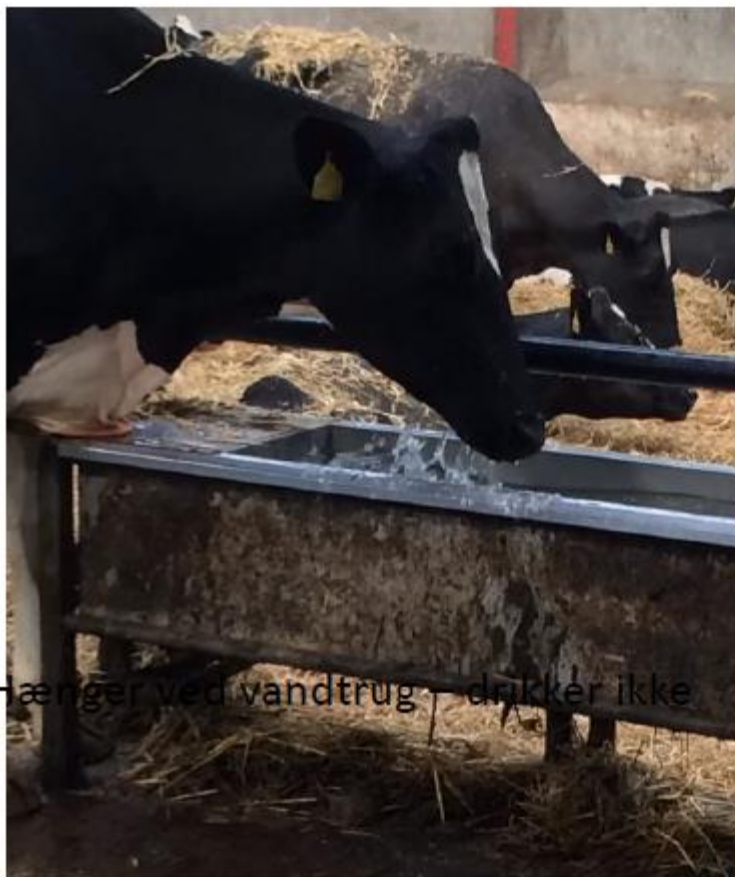
Ved vandtruget:

Hænger ved vandtrug – drikker ikke

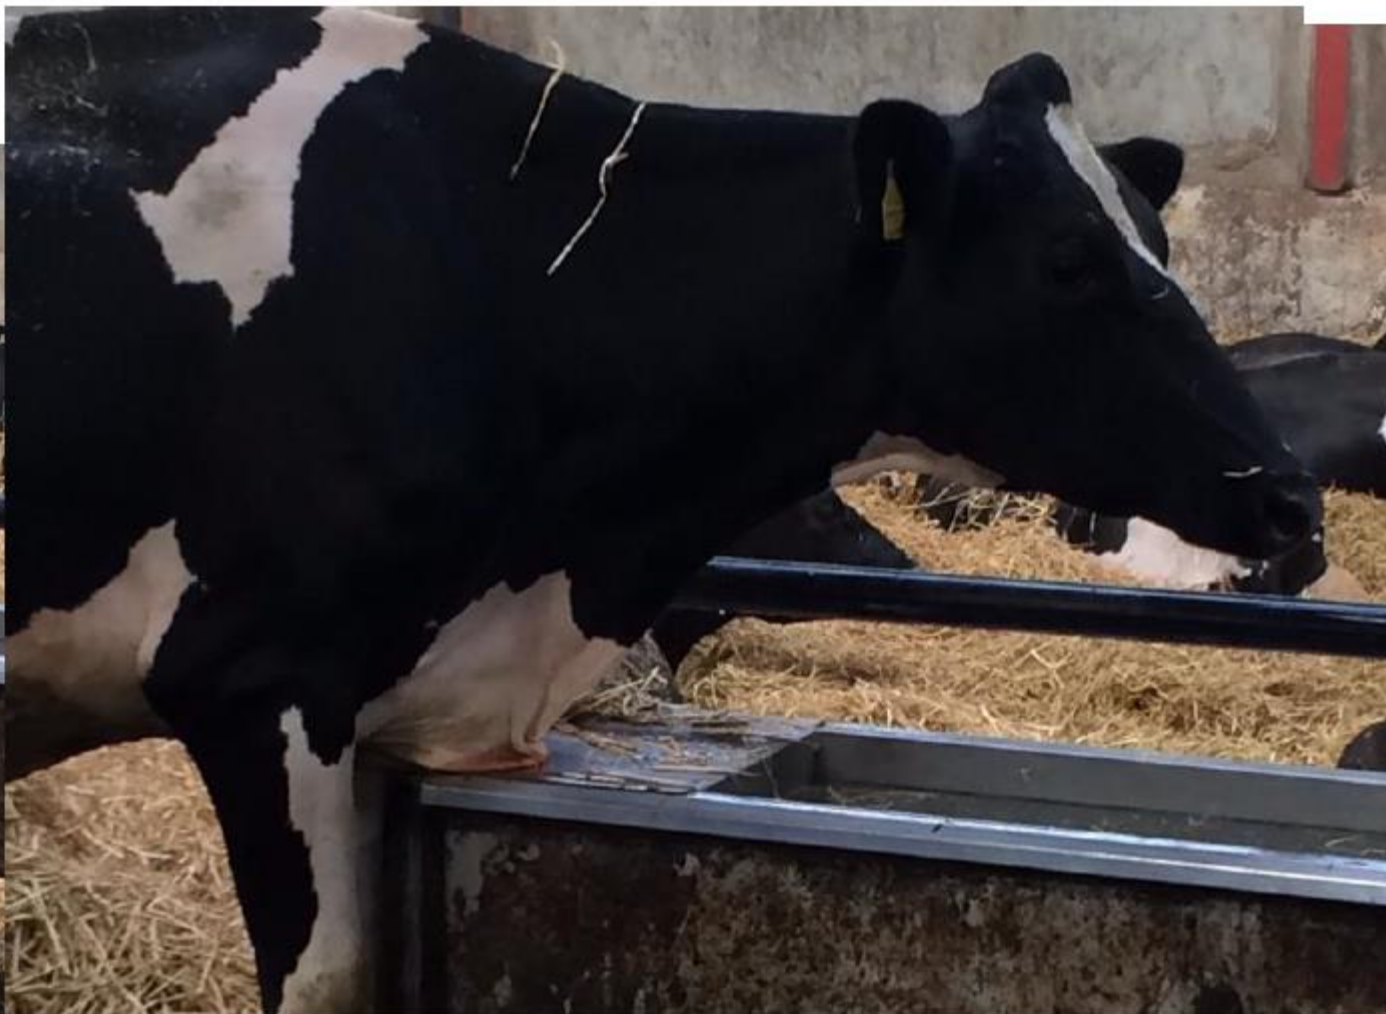
Drikker med tungen – sprøjter...

Essensen : hun laver stel til karret med kroppen!
