# VAGABONDERENDE STRØM - GUIDE TIL AFHJÆLPNING AF VAGABONDERENDE STRØMME I EKSISTERENDE STALDE

Kenneth Poulsen<sup>a</sup> og Jesper Sørensen<sup>b</sup>

<sup>a</sup>SEGES Svineproduktion, <sup>b</sup>Nørager EL

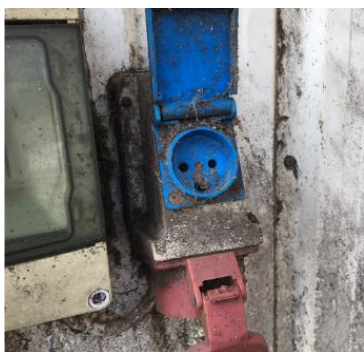
**Billede 1:** Det ses ofte, at CEE-stikudtag, kombineret med 230V er defekte med åbenstående eller helt manglende låg. Disse kan være årsag til afledningsproblemer og skal udskiftes (Foto: Jesper Sørensen)

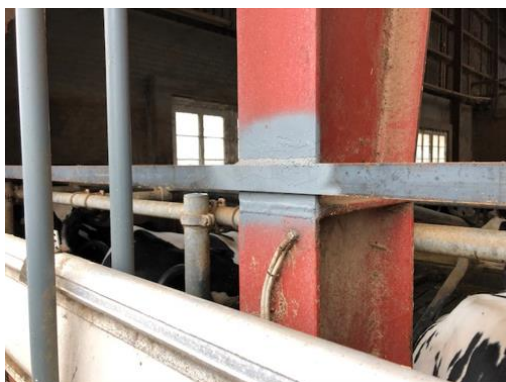
**Billede 3:** Potentialeudledning udført med på-svejset båndstål på stålramme/spær. Denne svejste forbindelse erstatter den tidligere, der ses som en på boltet ledning på spæret (Foto: Jesper Sørensen)

Potentialeudledning kan forbedres ved at forbinde de forskellige elementer og dermed udligne deres eventuelle potentialer/spændinger. Forbindelser til jordingsanlæg samt potentialeudlningsforbindelse skal kunne modstå det aggressive miljø, som de udsættes for i staldene, og derfor anbefales det, at jernkonstruktioner forbindes med på-svejset båndstål eller lignende. Eksempelvis kan man i en kvægstald, forbinde alle stålspær ved at påsvejse et båndstål i hele bygningens længde, og dernæst forbinde alle inventardele i stalden til stålspærerne (Billede 3). I en svinestald, hvor der ikke er stålspær kan etableres en samlende udligningsforbindelse, der føres igennem hele stalden, hvortil inventardele tilsluttes. Dermed er der skabt en hovedudligningsforbindelse, som føres til staldens jordingssystem.

Der er påvist mange dårlige forbindelser, udført af flerkorret (flertrådet og snoet) kobbertråd med påklemte/pressede kabelsko monteret med en bore-skrue på galvaniseret/malet inventar eller bygningsdele. Disse har ofte relativ kort levetid, hvorefter man opnår en meget dårlig ledningsevne. Typisk ses også, at ledningen knækker lige ved kableskoen.

Derfor anbefales brug af massivt kobber, som skal monteres efter "EMC-anvisninger", der forskriver metode for udførsel af disse forbindelser. Som nævnt bør dimensionen af massivt kobber aldrig være under 16 mm<sup>2</sup>.

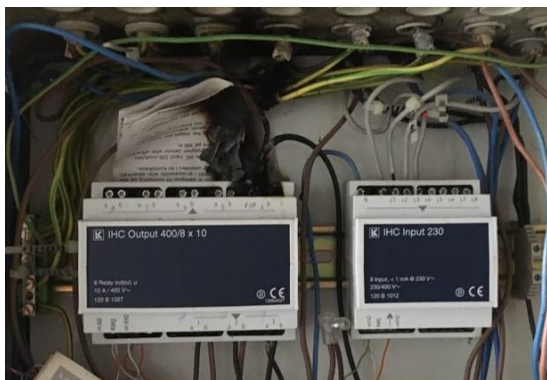
**Billede 4:** Eksempel på elektrisk antændt vejledning placeret i el-tavle. Dårlig forbindelse i terminal resulterer i brand (Foto: Jesper Sørensen)

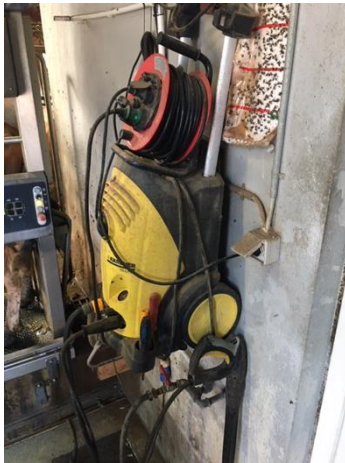
**Billede 6:** Forlængerledning anvendt fejlagtigt, som erstatning for en permanent løsning

Forlængerledninger bør ikke anvendes i en stald, og kun bruges som en midlertidig løsning, og ikke som erstatning til en permanent ledningsføring/fast installation.

Forlængerledninger må ikke:

- fastmonteres i stalden.
- føres igennem huller i vægge, lofter, gulve; eller
- gennem døråbninger, vinduer og lignende åbninger.
