FarmTest

Pløjefri etablering af vinterraps

Maskiner og planteavl 126

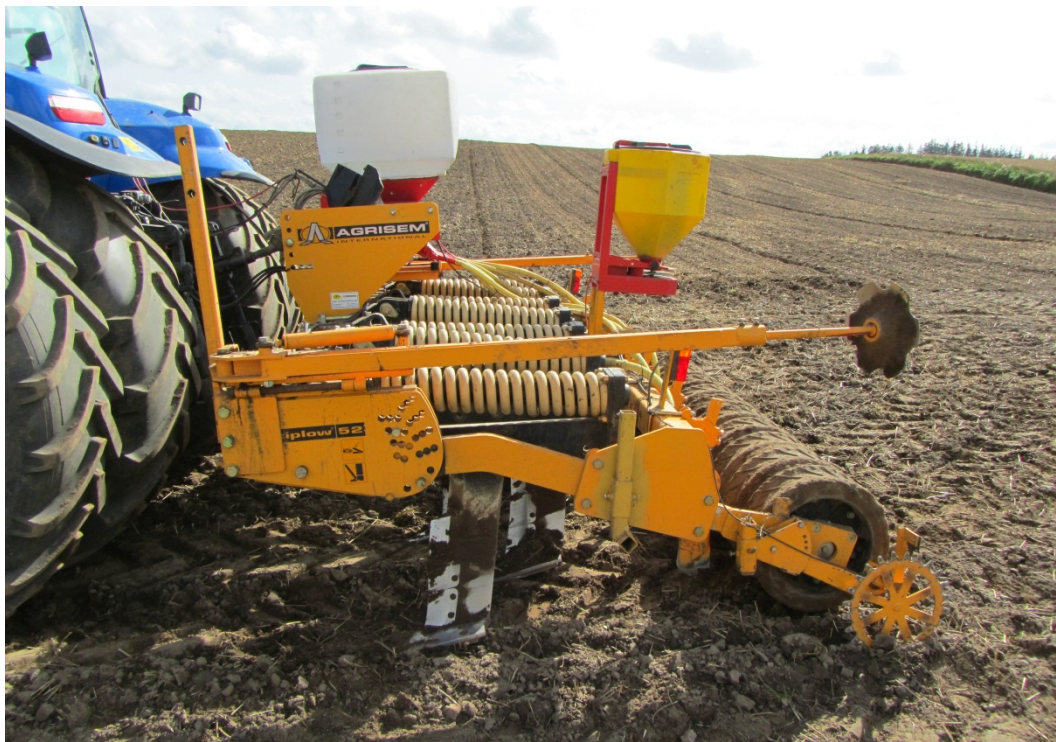
Billede 1. Agrisem Cultiplow Seeder er en kompakt maskine. Jorden løftes af grubbetanden.

Agrisem Cultiplow Seeder er grundlæggende en grubber med en pakvalse af tætsiddende gummihjul. Grubbetænderne er vinklet med 9° med forskudt spids. En pneumatisk såenhed blæser rapsudsæden til en række slæbeskær monteret på ca. 56 cm rækkeafstand, umiddelbart før pakvalse. Slæbeskærene indstilles i en låst højde.

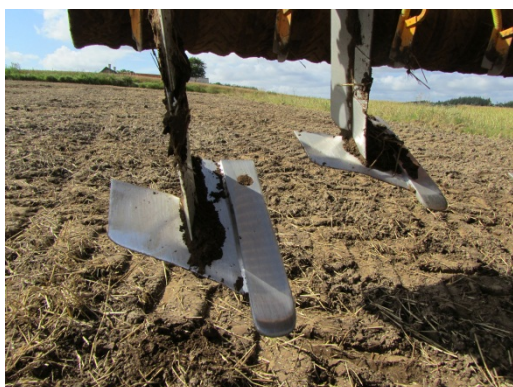
Billede 2. Tand vinklet med 9° og forskudt spids.

Arbejdsbredde:	4 meter
Rækkeafstand:	Ca. 56 cm
Tandtype:	Agrisems egen grubbetand (se Billede 2)
Maksimal arbejdsdybde:	45 cm
Såprincip og dybdestyring:	Slæbeskær i fast højde (uden ophæng)
Mulighed for gødningsplacering:	Nej

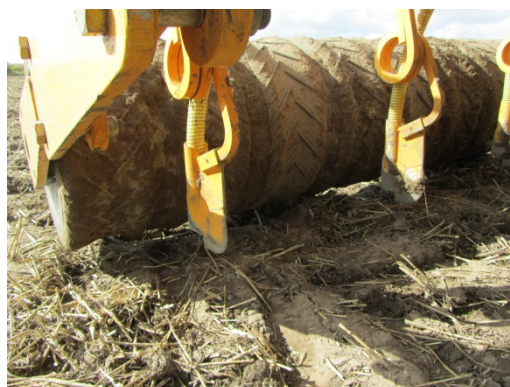
Billede 3. Slæbeskær fastspændt over jordniveau.

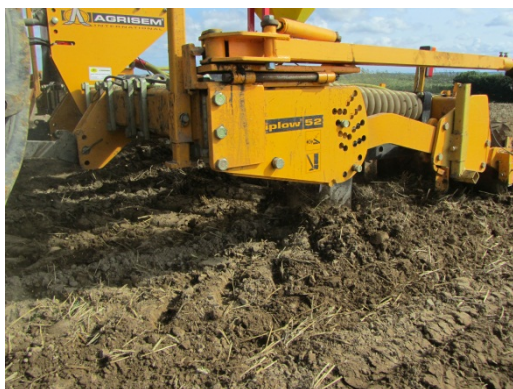
Billede 4. Dyb grubning forud for såning.

Grubbetandens arbejdsprincip er at løfte jorden, hvorved hele det øvre jordlag på 35-40 cm brydes. Under kørslen opleves "en bølge", når jorden løftes. Under besøget var slæbeskærene låst, så de ikke gik i jorden. Traktorføreren vurderede, at slæbeskærene var tilbøjelige til at slæbe, fordi de ingen ophæng havde.

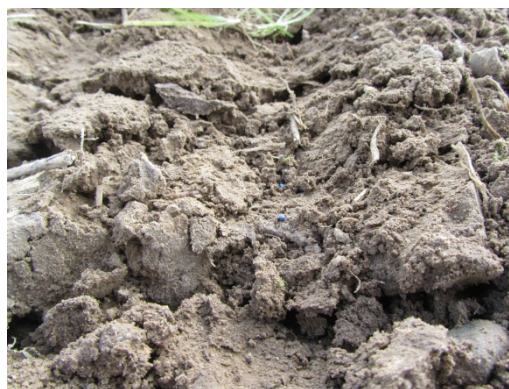
Billede 5. Der kunne relativt let findes udækkede rapsfrø på jordoverflade. Jorden var, som billedet viser, ikke helt tjenlig.

Derfor blev rapsudsæden udlagt på jordoverfladen. Gummihjulspakkeren skulle så trykke rapsudsæden i jorden. Den manglende dybdestyring medførte, at sådybden varierede. De fleste frø var dækket, men det var relativt let at finde udækkede frø på jordoverfladen. Jorden var noget våd under såningen. Hvis jorden havde været mere tjenlig, ville der formentligt have været færre udækkede frø.

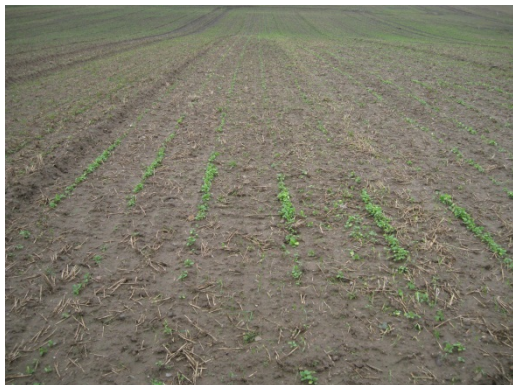
Billede 6. Fejl ved udsåning.

Det fremgår, at der har været nogle problemer med fordeler/udmadningsmekanismen på såmaskinen, og at dette er medvirkende til at skabe den store variation i plantetallet. Det er naturligvis et problem, der kan og skal løses forud for såningen.

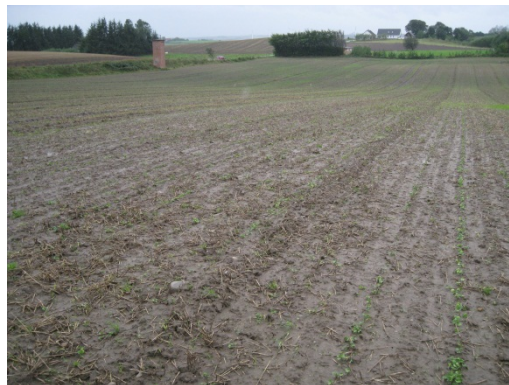
Billede 7. Uens etablering.

Maskinen har lavet "volde" på 10-15 cm bredde og 5 til 10 cm's højde mellem trækkene. Gummivalsen og den våde jord har ikke givet optimale såforhold.

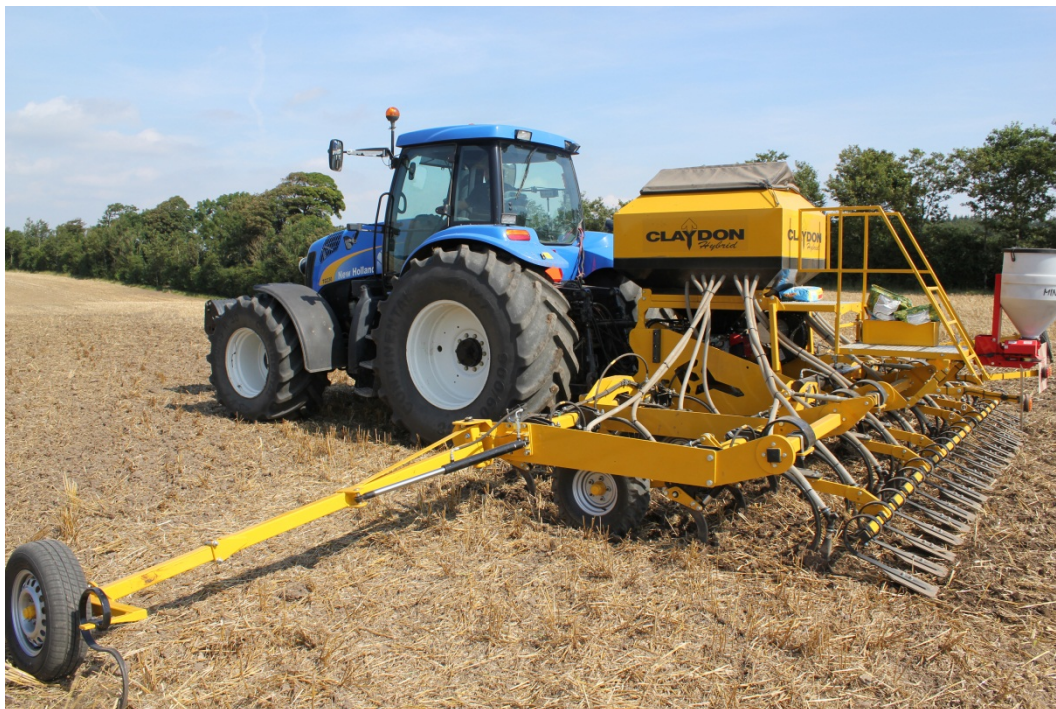
Billede 8. Claydon såmaskinen til sribedyrkning.

Claydon Hybrid Drill er en såmaskine til sribedyrkning på 30 cm rækkeafstand. Arbejdsdybden på grubbetanden justeres hydraulisk til maksimal arbejdsdybde på ca. 20 cm. Efter grubbetanden kommer tand nummer to monteret med et vingskær. Såudløbbene er monteret bag vingskæret. Hvert såudløb laver to sårækker med 5 cm afstand. Udsæden dækkes af en lamelslæbeplanke.

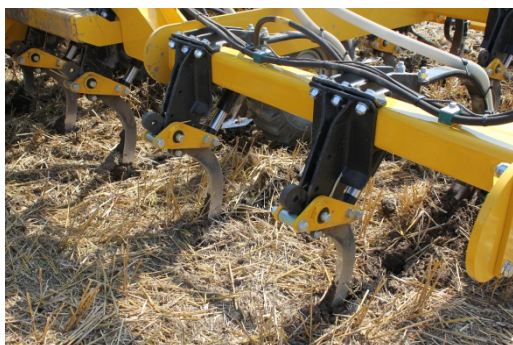
Billede 9. Hydraulisk regulerbare tænder.

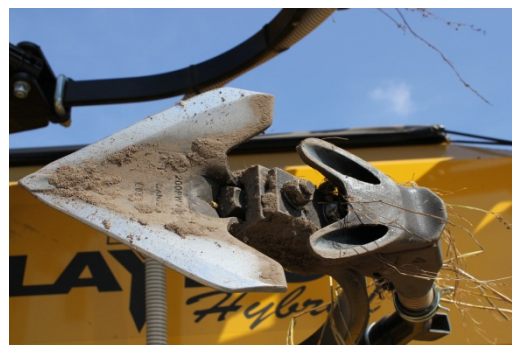
Billede 10. Dobbelt såudløb efter vingskær.

Arbejdsbredde:	6 meter
Rækkeafstand:	30 cm med dobbeltsåning. Effektivt 25 cm
Tandtype:	Lige Claydon tand
Maksimal arbejdsdybde:	Ca. 20 cm
Såprincip og dybdestyring:	Dobbeltudløb efter vingskær (se Billede 10)
Mulighed for gødningsplacering:	Nej

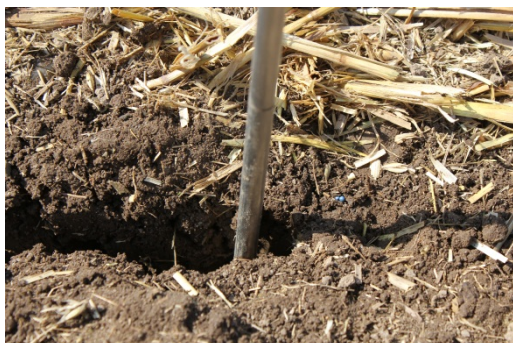
Billede 11. Fin ensartet placering af frø i 2 cm's dybde på kant af grubberille. Grubbetand arbejder i 15 cm's dybde.

Såbedet var generelt tilfredsstillende. Placeringen af frøene var ensartet i 2 cm's dybde, og der lå ingen frø på overfladen. Frøene blev placeret på en fast og fugtig bund. Der var en tydelig løsnende effekt efter grubbetanden, og frøene blev placeret i to rækker på hver sin side af grubberillen, så de nemt kunne søge i dybden via den rille, som grubbetanden lavede. I de mest lerede hjørner af marken efterlades grubberillen relativt åben. Derfor tromles dele af arealet efterfølgende. Der blev ikke tilført gødning i forbindelse med såningen.

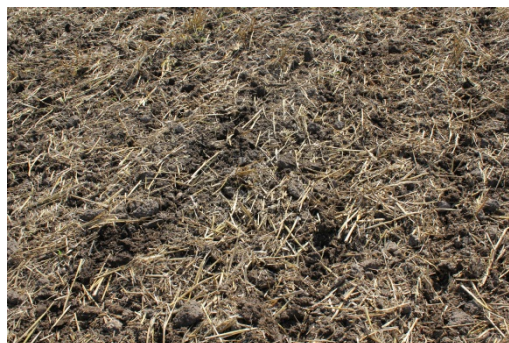
Billede 12. Maskinen efterlader en jævn, let knoldet overflade.

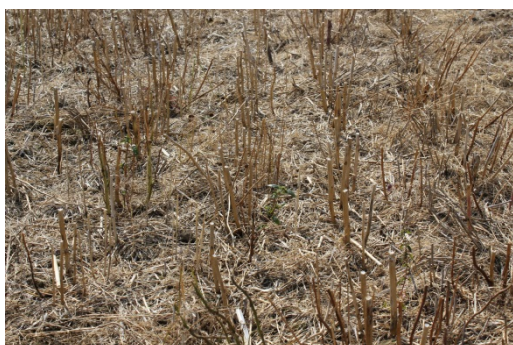
Billede 13. Stubbe efter dobbelt-rækker i sidste års rapsmark.

I nærheden var en stubmark efter raps sået med samme maskine året forinden. Her kunne dobbeltrækkerne tydeligt ses (se billede nedenfor). De fleste af planterne har i denne mark haft en veludviklet pælerod ned til ca. 20 cm's dybde.

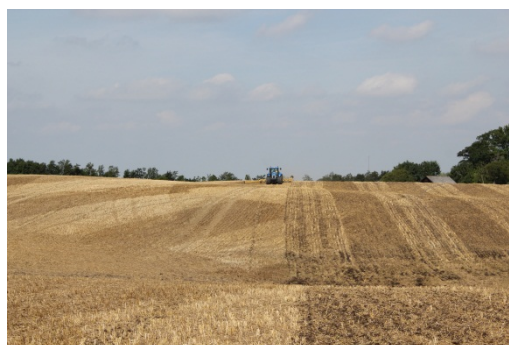
Billede 14. Der arbejdes på skrå af sidste års agerretning og kørespor.

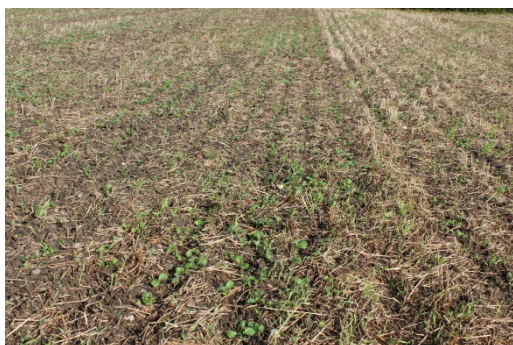
Billede 15. Fin og ensartet etablering, men små planter.

Planterne var relativt små og fremspiringen vurderes at være relativt langsom. Det hænger formentlig sammen med, at det er en kølig lokalitet, men kan også være et resultat af manglende gødningstilførsel i forbindelse med såningen. Jordstrukturen blev vurderet som meget god, også i dybden, og der var ingen tegn på snegleangreb i marken. Til gengæld sås en del spildkorn i marken.

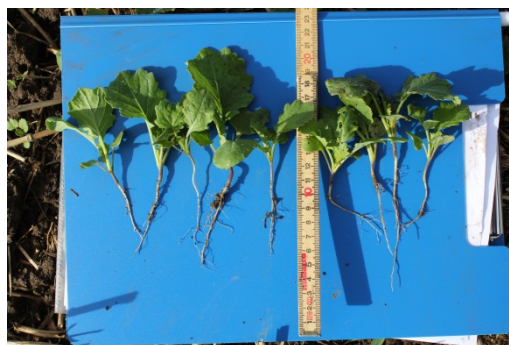
Billede 16. Relativt ensartede planter med fine pælerødder.

Planterne havde 2-4 blade, og var relativt ensartede med hensyn til størrelse og pælerodens længde, som varierede mellem 5 og 10 cm. Sådybden blev, ligesom i forbindelse med såningen, vurderet som ensartet, svarende til 1-3 cm's sådybde. Jorden blev tromlet efter såning, og frøene er generelt fint dækkede.

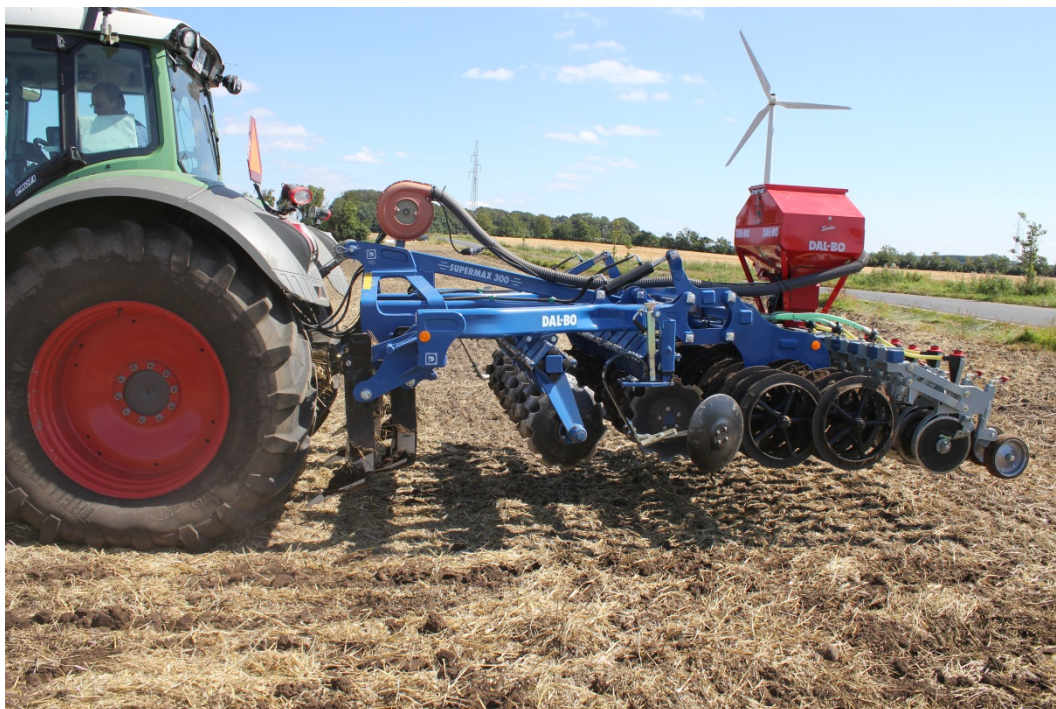
Billede 17. Dal-Bo foretager både grubning og jordbearbejdning før såning.

Såenhederne er opbygget på Dal-Bo's kraftige stubkultivator SuperMax 300. SuperMax foretager først en grubning i op til 40 cm, efterfulgt af et kraftigt crossboard og afsluttet med en pakning med Dal-Bo's "Bogie T-rings pakker". Demo-maskinen var monteret med Juri skiveskær med individuel dybdestyringshjul. Det sikrer en præcis sådybde.

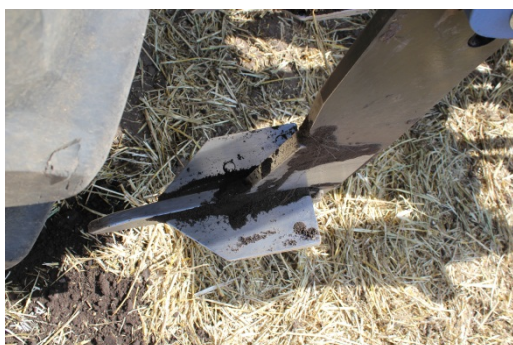
Billede 18. Tænderne er, på grund af vægt, rykket frem.

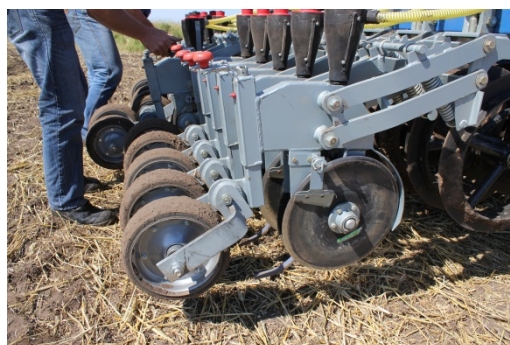
Billede 19. Juri skiveskær med dybdestyringshjul.

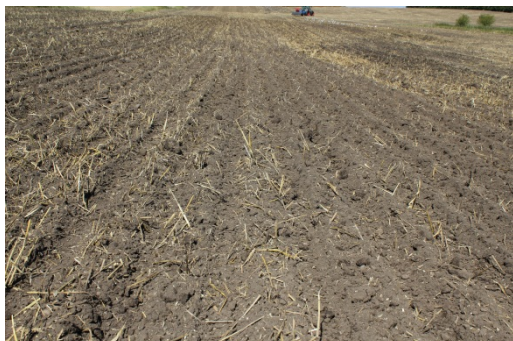
Billede 20. Ensartet placering af frø, men tendens til volddannelse og risiko for tilslemning.

Bortset fra problemerne med at håndtere halmen, var såbedet generelt tilfredsstillende. Tallerkenerne lavede et fint arbejde med smuldring forud for skiveskærssåningen, og frøene blev placeret fint og ensartet i 2 cm's dybde. Kun meget få frø var efterladt på jordoverfladen. Frøene blev placeret på en nogenlunde fast bund og dybdestyringshjulet trykkede jorden fint sammen ovenpå. Der var en tendens til volddannelse omkring sårækkerne, hvilket ville øge risikoen for tilslemning ved kraftig regn efter såningen. De store mængder frisk halm på arealet betød også, at en del frø blev placeret ovenpå en kraftig måtte af halm med en ringere fremspiring til følge.

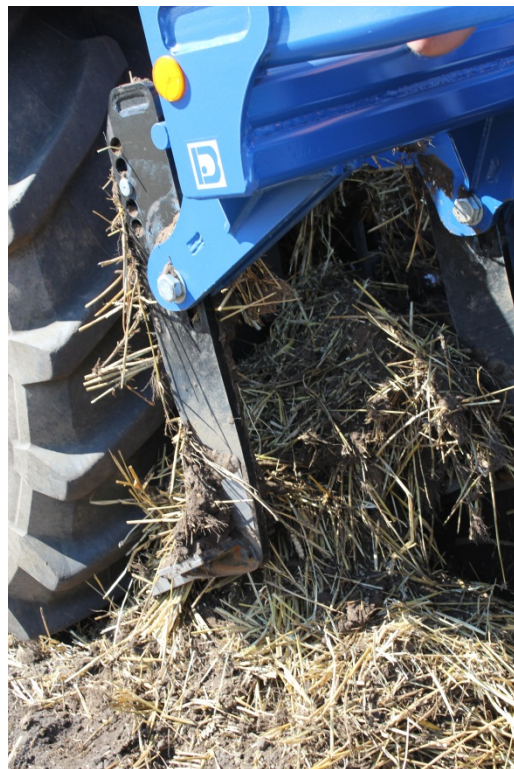
Billede 21. Store mængder frisk halm og grubbetænder placeret næsten på række er ikke nogen god kombination.

Besigtigelsen af såarbejdet fandt sted den 14. august 2012, hvor det var tørt og blæsende. Jorden vurderedes at være tjenlig og tilpas fugtig. Let kuperet areal med varierende indhold af ler (overvejende JB 4). Forfrugten var høstet dagen før, og der var stubharvet samme morgen, som såningen fandt sted. Overjord med relativ god og luftig struktur, tendens til pløjesål i ca. 25 cm's dybde samt et fast og meget kompakt lag i ca. 60 cm's dybde. Den 300 hk stærke traktor trak uden det store besvær maskinen med 3 m arbejdsbredde. Fremkørselshastigheden var 7-7,5 km i timen. Der blev arbejdet i en dybde på 25-30 cm med henblik på at løsne pløjesålen. Jorden blev løsnet fint efter grubbetanden, men der var kun lille eller ingen løsnende effekt umiddelbart under sårækken (12,5 cm på hver side af grubbetanden). Bearbejdningsdybden blev vurderet som rimelig ensartet. Maskinens crossboard-sektion arbejdede i ca. 10 cm's dybde. Maskinen havde problemer med at håndtere de store mængder frisk halm, der slæbte mellem grubbetænderne. En årsag til dette er, at grubbetænderne er placeret på en næsten lige række, og at halmgennemgangen som følge heraf er stærkt begrænset.

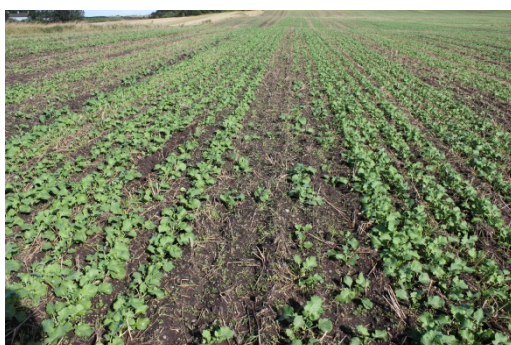
Billede 22. Manglende sårækker/planter - formentlig en følge af de store mængder frisk halm, der gav problemer i forbindelse med såningen.

Ved besøg den 12. september blev fremspiringen og plantebestanden vurderet til at være meget uens, på grund af udfald og manglende planter i en del rækker, jf. variationen i tabellen herunder. Plantetællingerne viste et opnået plantetal på ca. 45 planter pr. m² som gennemsnit. De manglende sårækker/planter skyldes sandsynligvis de store mængder frisk halm på marken, der gav problemer ved såning, men det kan også skyldes f.eks. såmaskinens fordeler.

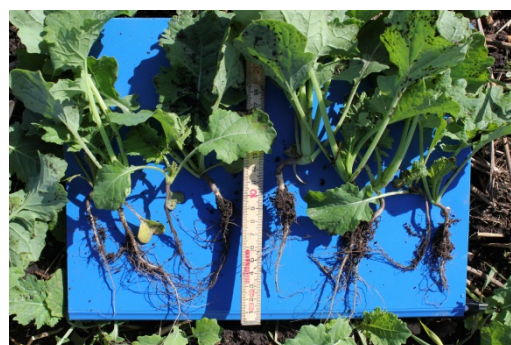
Billede 23. Vitale planter med pælerod af varierende længde. Flere rødder er S-formede, fordi de søger mod grubberillen.

Planterne havde en fin størrelse og en god vitalitet. En del af planterne havde S-formede pælerødder (se billede nedenfor). Det kan være et tegn på, at nogle planter søger mod grubberillen, der er forskudt 12,5 cm til siden i forhold til sårækken. Jordstrukturen blev vurderet som god og løs ned til det kompakte lag i ca. 60 cm's dybde. Der sås en del tokimbladet ukrudt i marken, mens forekomsten af spildkorn var begrænset. Der blev ikke konstateret snegleangreb i marken.

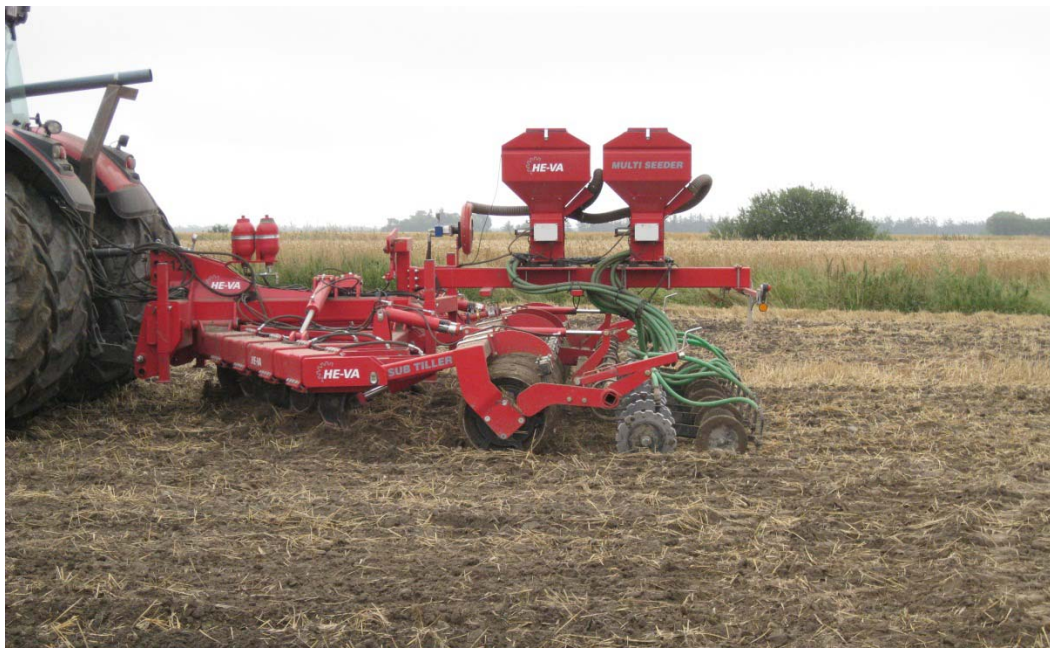
Billede 24. HE-VA Sub-Tiller monteret med en ekstra pneumatisk såkasse til udlægning af sneglegift.

HE-VA Sub-Tiller er grundlæggende en grubber med påmonteret skiveskærssåmaskine. Pakvalse er V-profilerede stålvalser, der styrer grubbedybden. Enheden til uddosering af udsæd er pneumatisk og blæser frøene til skiveskærerne, der er monteret med individuelle dybdestyringshjul. Maskinen var monteret med en ekstra såkasse til sneglegift, der udlægges efter hvert dybdestyringshjul.

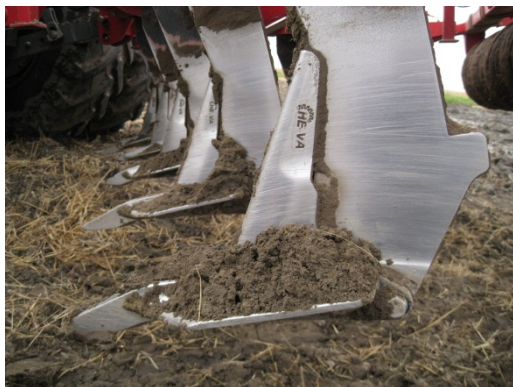
Billede 25. Grubbetænderne er monteret i et V.

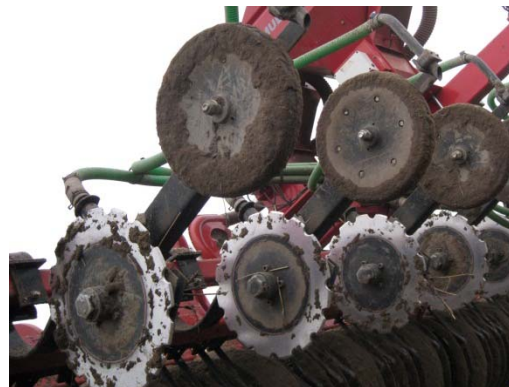
Billede 26. Enkelt-skiveskær med dybdestyringshjul.

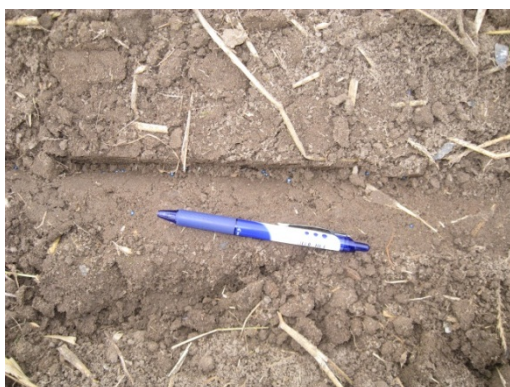
Billede 27. Sårillen er ikke lukket, og udsæd ligger udækket ovenpå jorden.

Såbedet er generelt godt, hvor den meget varierende jord er sandmuldet. Hvor jorden er mere leret og vandlidende, glittes sårillen ved det aktuelle vandindhold og lukkes derfor ikke af gummihjulet. Hvor lerjorden er tørret ud, trækkes jorden op i kasseformede blokke på ca. 55 x 40 cm, som løftes ud af jorden og falder ned igen. Det efterlader dybe sprækker i jorden i de områder.

Efter såning er der en hel del frø efterladt ovenpå jorden, med store variationer efter såbedets beskaffenhed. Det forekommer primært i de områder, hvor sårillen er fugtig/glittet og ikke kan lukkes af dybdehjulet.

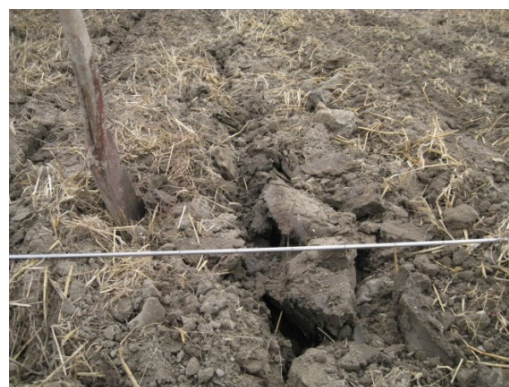
Billede 28. Den tørre jord brækkes op i blokke, og der efterlades dybe revner i jorden.

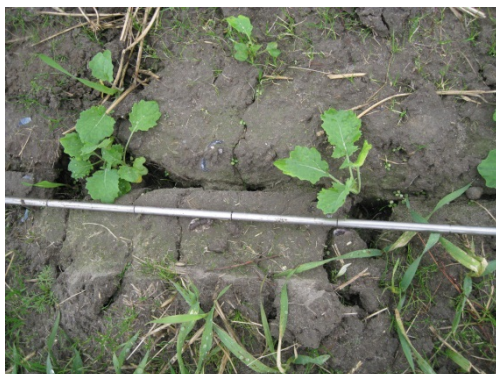
Billede 29. Planter etableret i de dybe revner efter grubbetand.

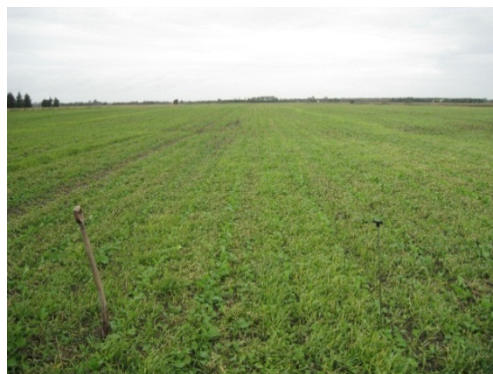
Billede 30. Pæn plantebestand, men store problemer med spildkorn.

De store planter stod meget tilfredsstillende, mens de mindre, i nogle områder, var helt dækket af spildkorn. Det var yderligere forstærket af manglende bekæmpelse af spildkorn tilsyneladende pga. en stoppet sprøjtedyse. Der var mindre områder og sårækker af op til én meters længde, som stort set var uden fremspirede planter. Det kan være en følge af snegleangreb, men disse var dog ikke tydelige i marken.

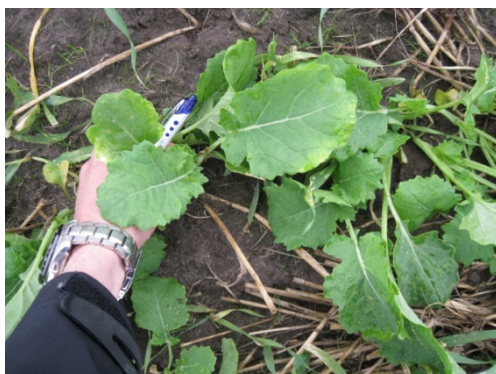
Billede 31. Store planter primo/medio september.

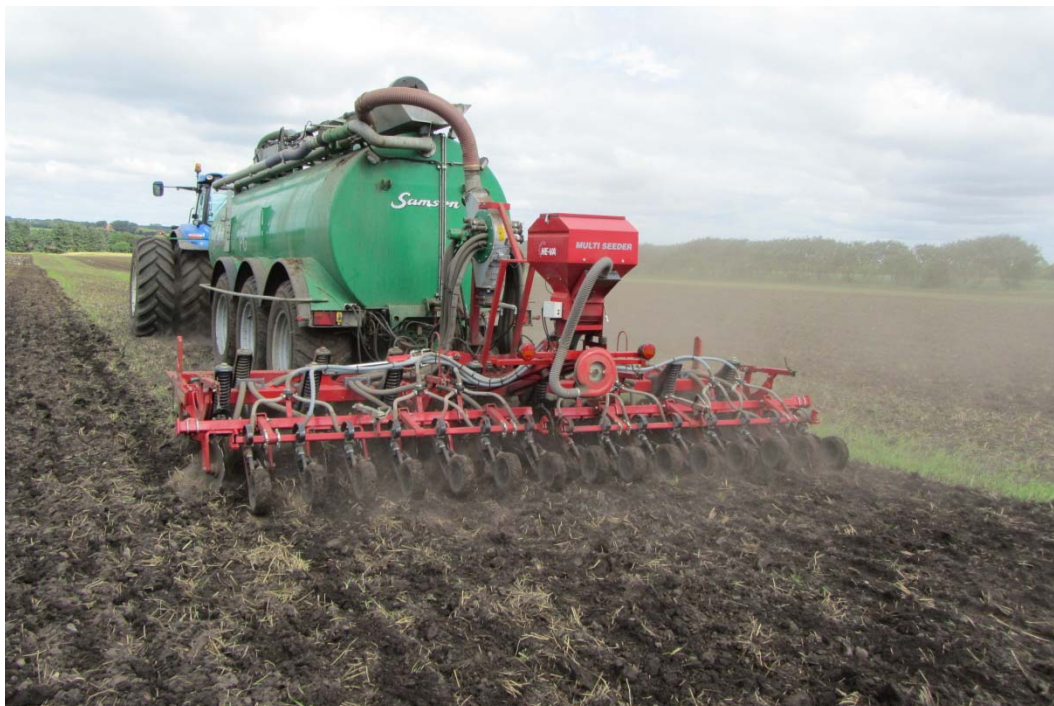
Billede 32. Horsch Focus CS. Gyllenedfældning og rapssåning samtidig.

Focus CS dybdeharver i 25-30 cm. Gyllen placeres i en streng bag tanden i 10-15 cm dybde. Efter hver harvetand jævner en tallerken ud. Bagerst er der monteret en række såenheder. Rapsen placeres på jordoverfladen, hvorefter et trykhjul skal trykke den i jorden. Normalt er der monteret en efterharve, men den var afmonteret på grund af en skade.

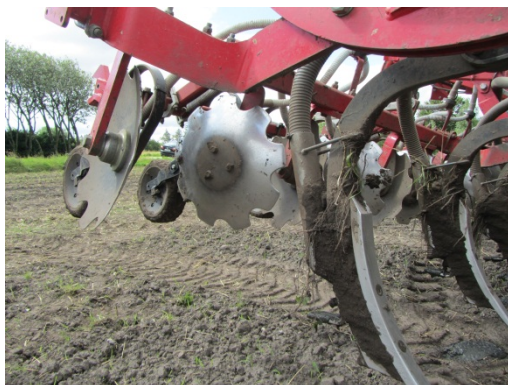
Billede 33. Placering af gylle efter harvetand.

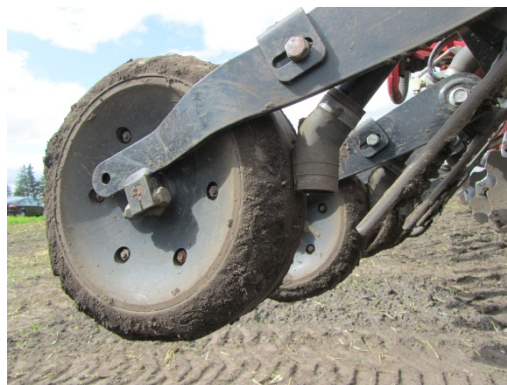
Billede 34. Udløb af raps-udsæden foran trykhjul.

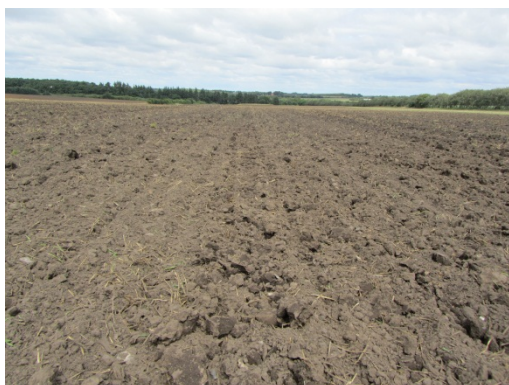
Billede 35. Meget knoldet såbed som følge af våde klumper trukket op af harvetænderne.

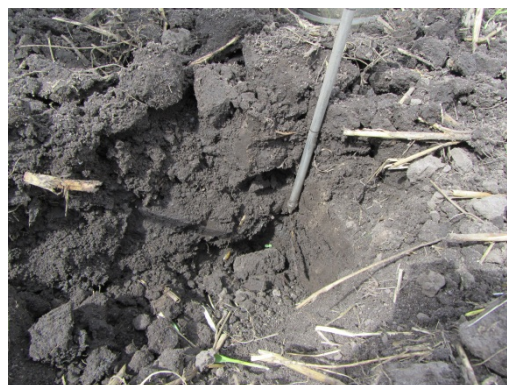
Billede 36. Gylle nedfældet i 10-15 cm's dybde.

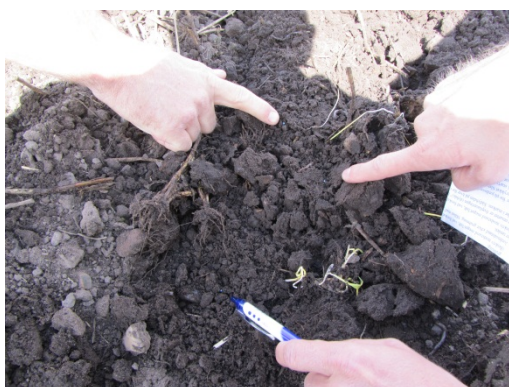
Billede 37. Frøene bredsås i 10-15 cm brede bånd omkring grubbetænderne.

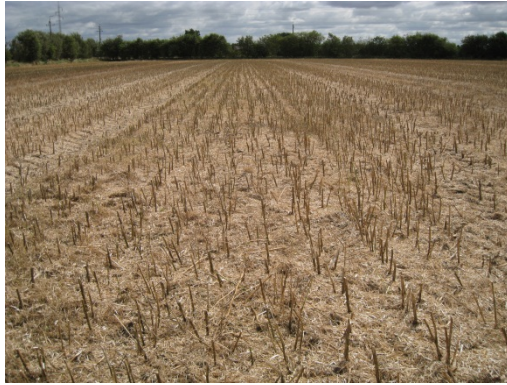
Billede 38. Stubbe efter vinterraps etableret med Focus CS til høst 2012. Bredsåningen i bånd omkring grubberillen ses tydeligt.

I nærheden var en stubmark efter raps, sået med samme maskine året forinden. Her kunne bredsåningen i bånd tydeligt ses (se billede nedenfor). Størstedelen af planterne i sidste års mark havde haft en veludviklet pælerod ned til mindst 20 cm's dybde, mens de planter, der var placeret længst væk fra grubberillen havde S-formede og knapt veludviklede pælerødder.

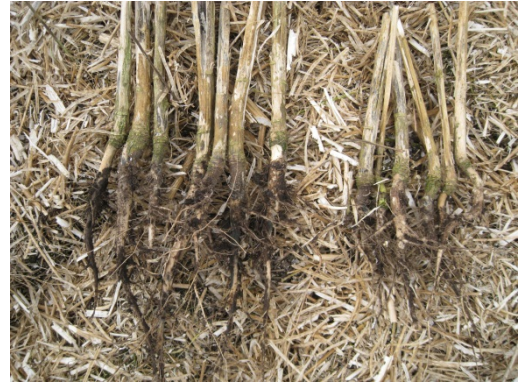
Billede 39. Pælerødder fra sidste års stubmark. Til venstre veludviklede rødder tæt på grubberillen. Til højre mere krogede og knapt så veludviklede pælerødder fra planter etableret længere fra grubberillen.

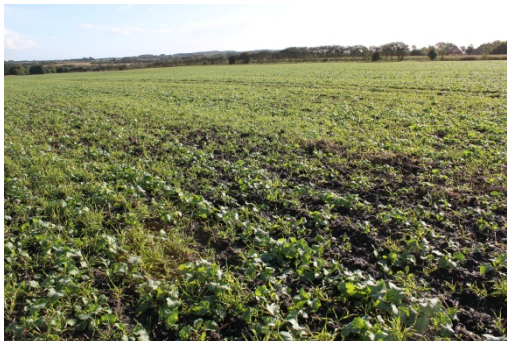
Billede 40. Uens fremspiring og kun ca. halvdelen af det tilstræbte plantetal. Massive forekomster af spildkorn.

Planterne havde 4-6 blade, og var af meget varierende størrelse, hvilket tyder på en fremspiring fra forskellige dybder. Variationen i sådybden vurderedes at være stor, fra 0 og helt op til 6 cm. Pælerodens længde varierede mellem ca. 5 og 20 cm. De relativt store forskelle i pælerøddernes længde og udvikling vurderedes at være en følge af det knoldede såbed og den varierende afstand til den løse jord samt gyllen i grubberillen som følge af bredsåningen. Der var meget spildkorn i marken, men kun enkelte tegn på snegleangreb langs skellet.

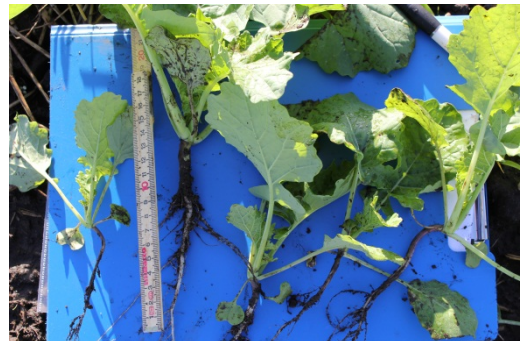
Billede 41. Planter af varierende størrelse som følge af et knoldet såbed, en uens sådybde samt forskellig afstand til grubberille/gylle.

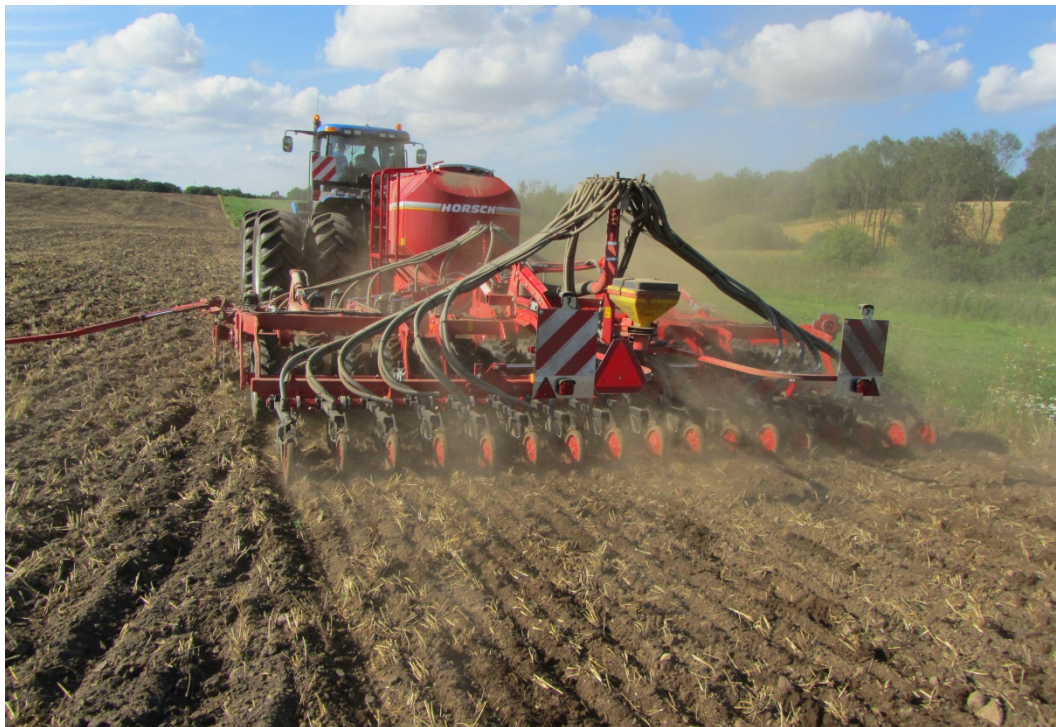
Billede 42. Horsch Focus TD på stubharvet jord.

Såmaskinen foretager en dybdeharvning i ca. 30 cm med 35 cm afstand. Samtidig placeres handelsgødning i to niveauer. Placering i et niveau kan vælges. Jorden pakkes af en hjulpakkevalse, hvorefter udsæden sås med sånheder af dobbelte skiveskær med dybdestyringshjul. Rækkeafstanden er 35 cm og på linje med harvetænderne.

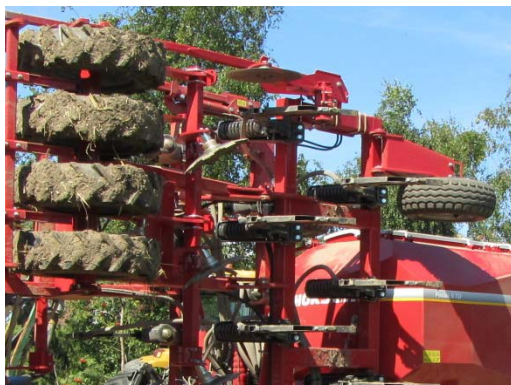
Billede 43. Gødningsudløb bag tand i to højder.

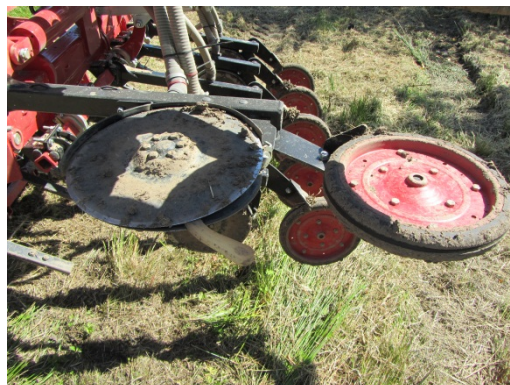
Billede 44. Dobbelte skiveskær med dybdehjul.

Hjulpakkeren pakkede overjorden godt, så rapsen blev placeret i fast jord. Skiveskær med dybdestyringshjul sikrede præcis og ensartet sådybde på 1-2 cm. Der blev ikke efterfølgende fundet rapsfrø på jordoverfladen. Jorden var stubharvet to gange før såning, og jordens tjenlighed var optimal. Derfor havde såmaskinen optimale forhold.

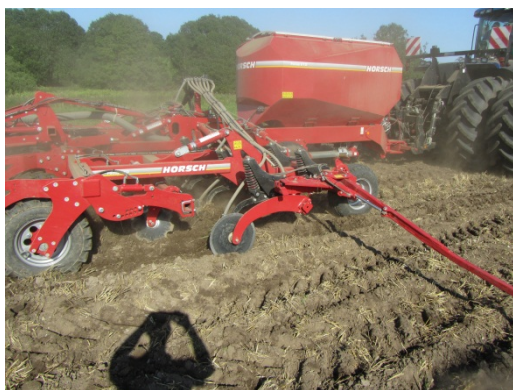
Billede 45. Fokus TD foretager en grundig bearbejdning af jorden før såning ved dyb harvning.

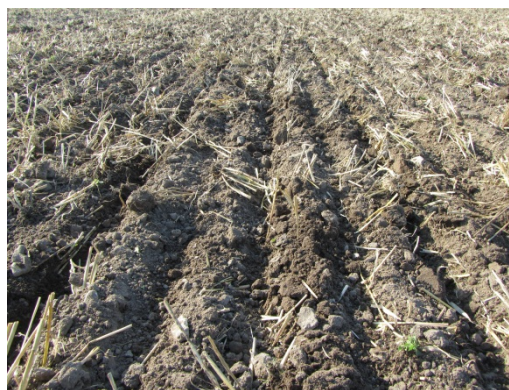
Billede 46. Ingen rapsfrø på overfladen. Jorden havde tæt ved optimal fugtighed og var bearbejdet kraftigt med to gange stubharvning før såning.

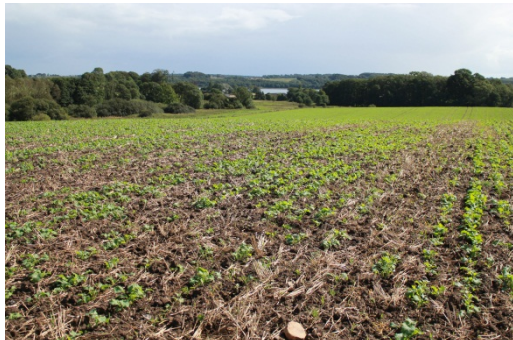
Billede 47. Områder med forsinket fremspiring, blandt andet som følge af snegleangreb på lerede og knoldede bakketoppe.

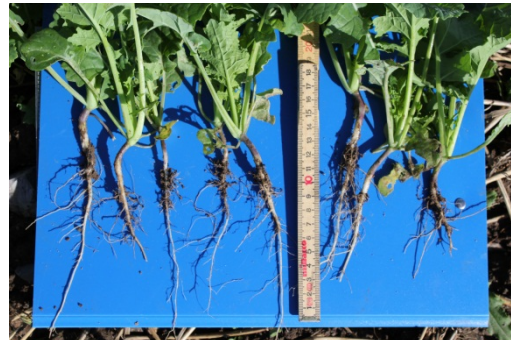
Billede 48. Relativt ensartede planter med veludviklet pælerod.

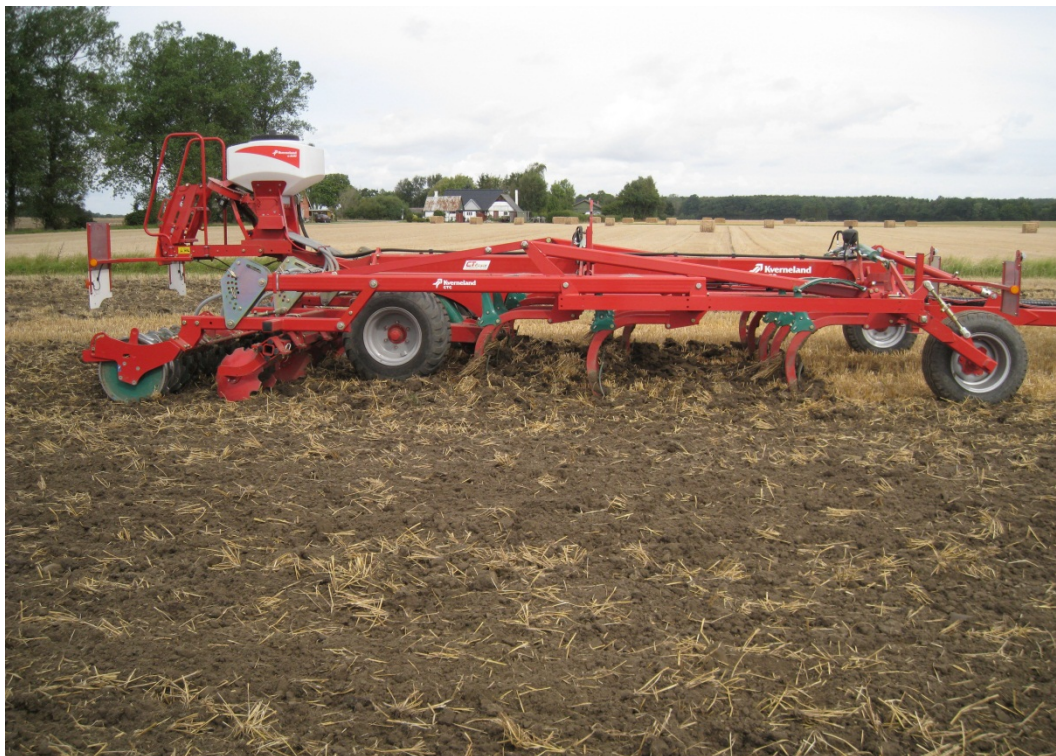
Billede 49. Kverneland CTC's stålpakkevalse muldrer det øvre jordlag og efterlader en jævn overflade.

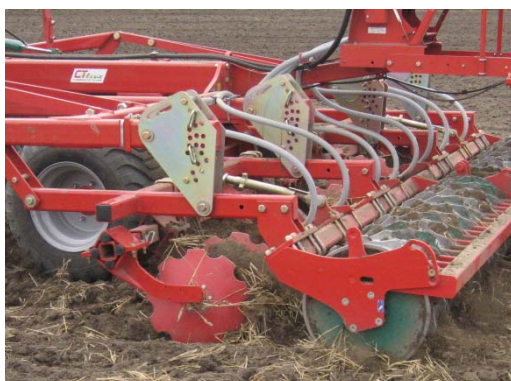
Billede 50. Udsæden bredspredes før pakvalsen.

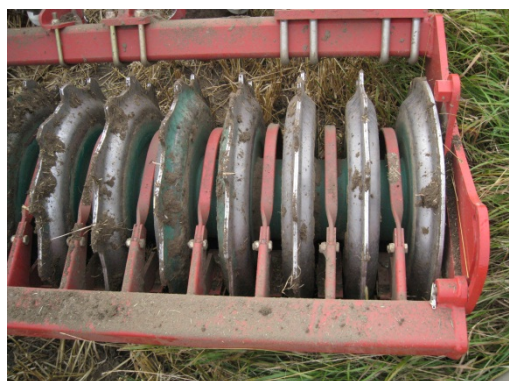
Billede 51. Flexline Roller pakvalsen.

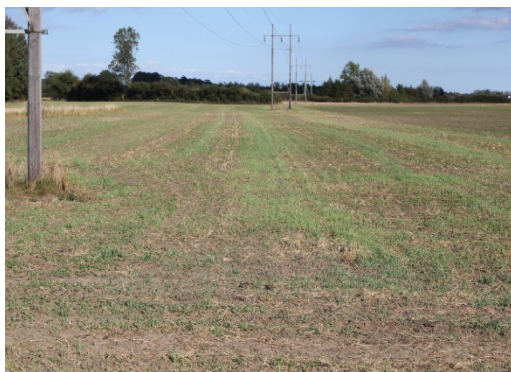
Billede 52. Små rapsplanter og en del spildkorn.

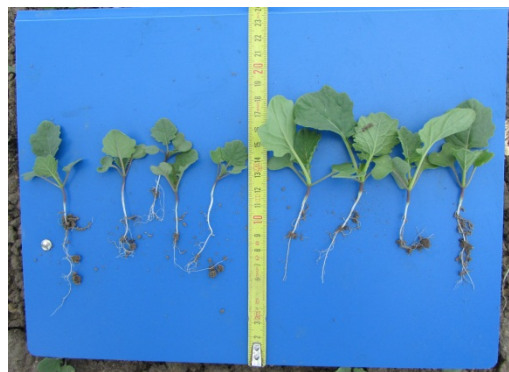
Billede 53. Planter med pælerødder af varierende længde bl.a. som følge af en meget uens sådybde.

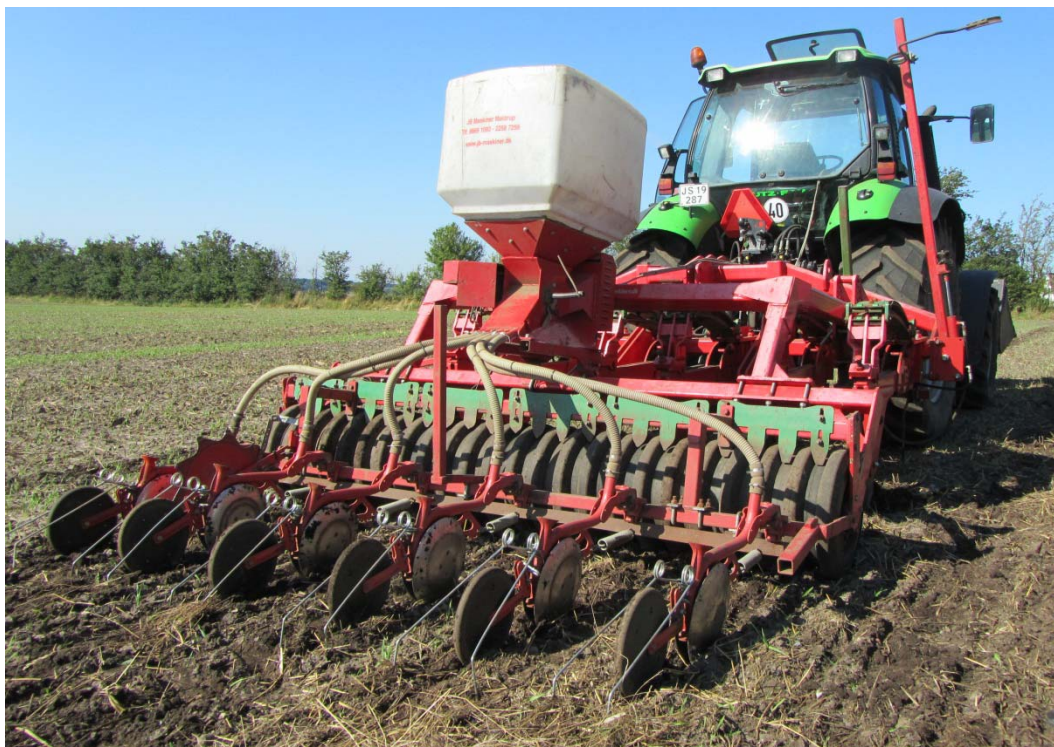
Billede 54. ScanGrubberJB er grundlæggende en grubber monteret med dobbelte skiveskær.

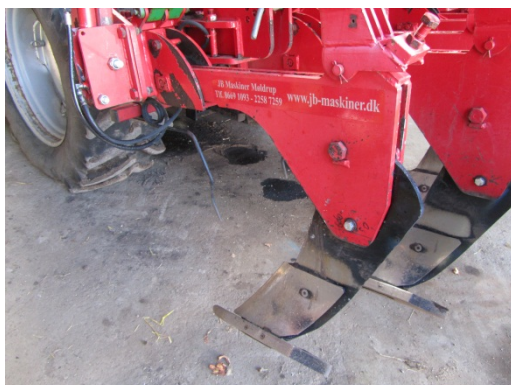
Billede 55. Bellotta grubbetænder.

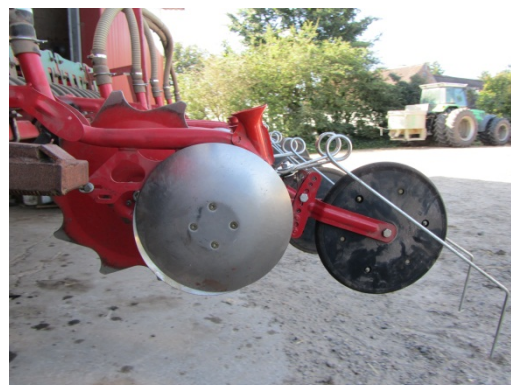
Billede 56. Dobbelte Gaspardo skiveskær.

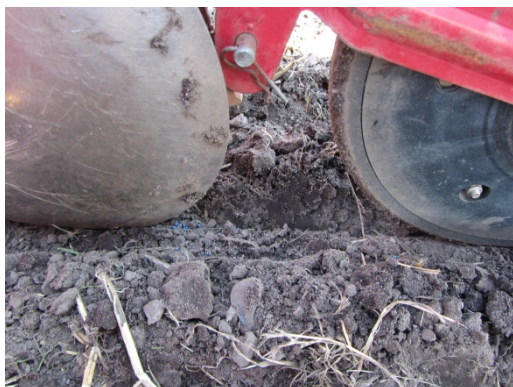
Billede 57. Perfekt frøplacering med skiveskær på den relativt lette jord. Dybdestyringshjul og efterharven lukker sårillen.

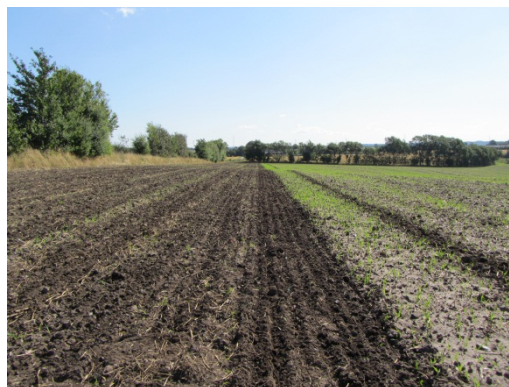
Billede 58. Én overkørsel er nok til at lave såbed på jordtypen.

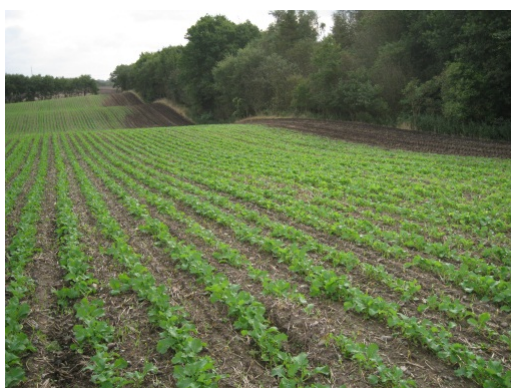
Billede 59. Ensartet, vellykket etablering med angreb af agersnegle fra skel (netop omsået).

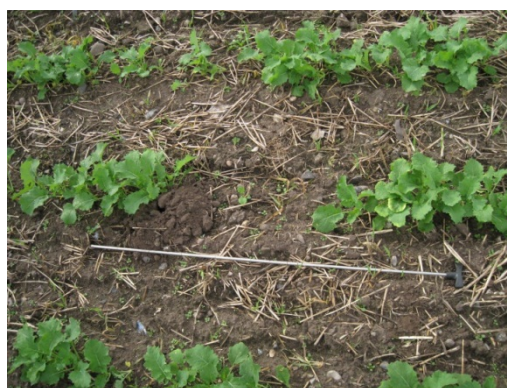
Billede 60. Selvom der er gode forhold ved såning, kan der opleves spring i en sårække.

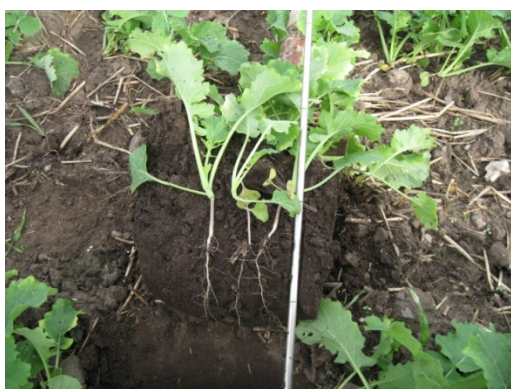
Billede 61. Rapsplanterne udvikler kraftige og forgrenede rødder i den løsnede, sandmuldede jord.

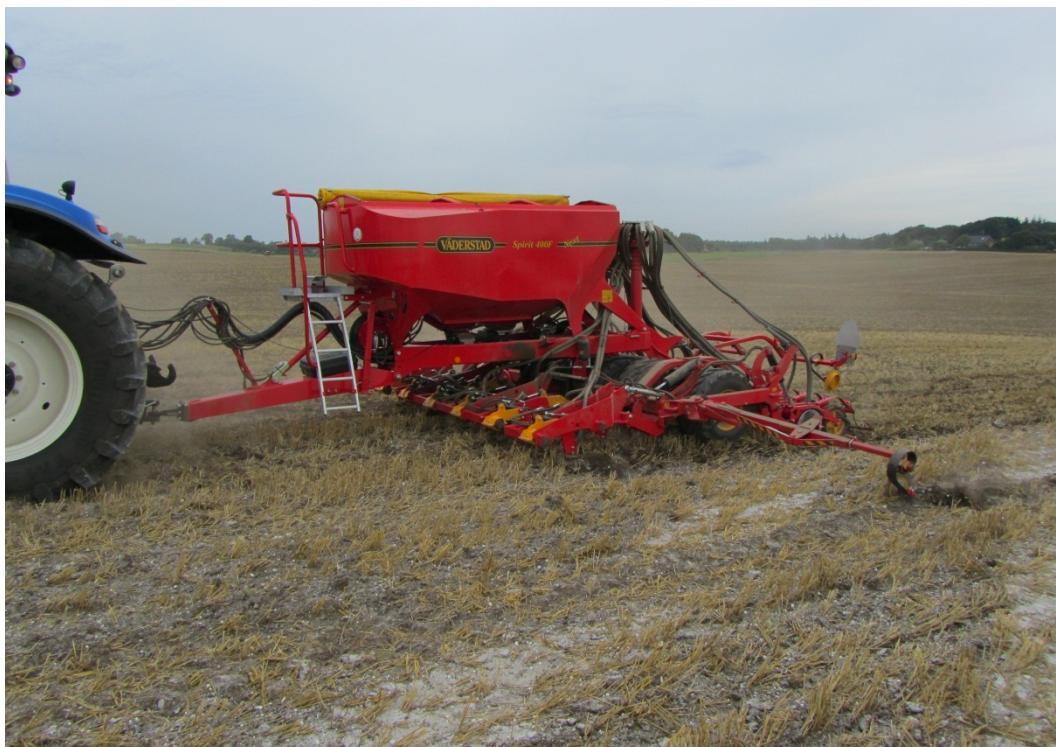
Billede 62. Forreste redskabssektion på maskinen kan udskiftes. Her er Strip-Till sektionen monteret.

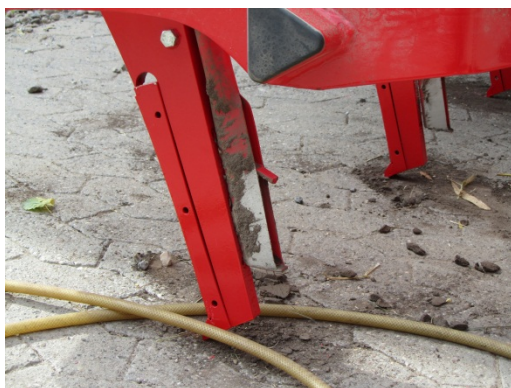
Billede 63. Gødningsudløb kan justeres på tanden.

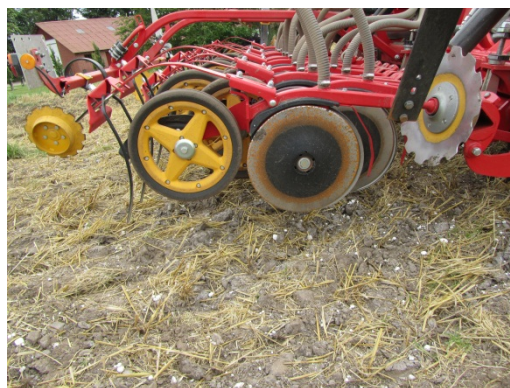
Billede 64. Skiveskær med dybdestyringshjul.

Såningen foregik direkte i stub på relativt tør jord med en harvedybde 25-30 cm. De dobbelte skiveskær kunne placere frøene i 1-2 cm dybde, men dækningen var nogle steder mangelfuld. En forudgående harvning ville formentlig have skabt en mere muldet jordoverflade, der kunne dække bedre. Der var dog meget få frø på jordoverfladen.

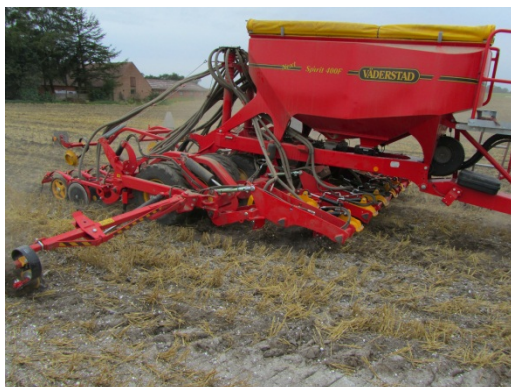
Billede 65. Såning direkte i stub i relativt tør jord.

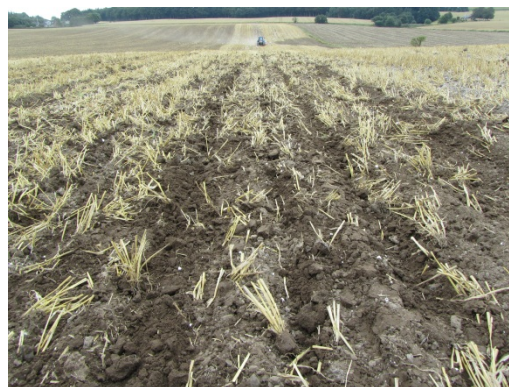
Billede 66. Meget knoldet såbed med gode vilkår for snegle.

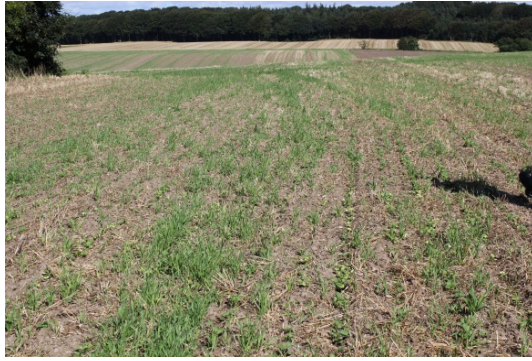
Billede 67. Små planter, uens plantebestand og meget spildkorn.

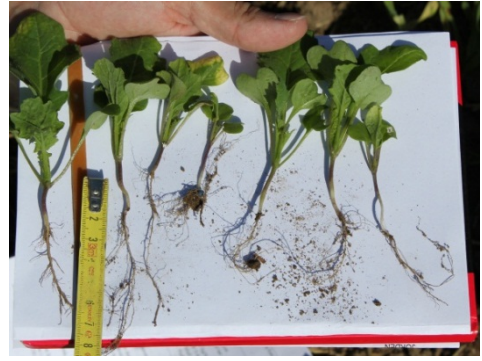
Billede 68. Planter med pælerødder af varierende længde og uens sådybde.
