FarmTest

Pløjefri etablering af vinterraps

Maskiner og planteavl 126

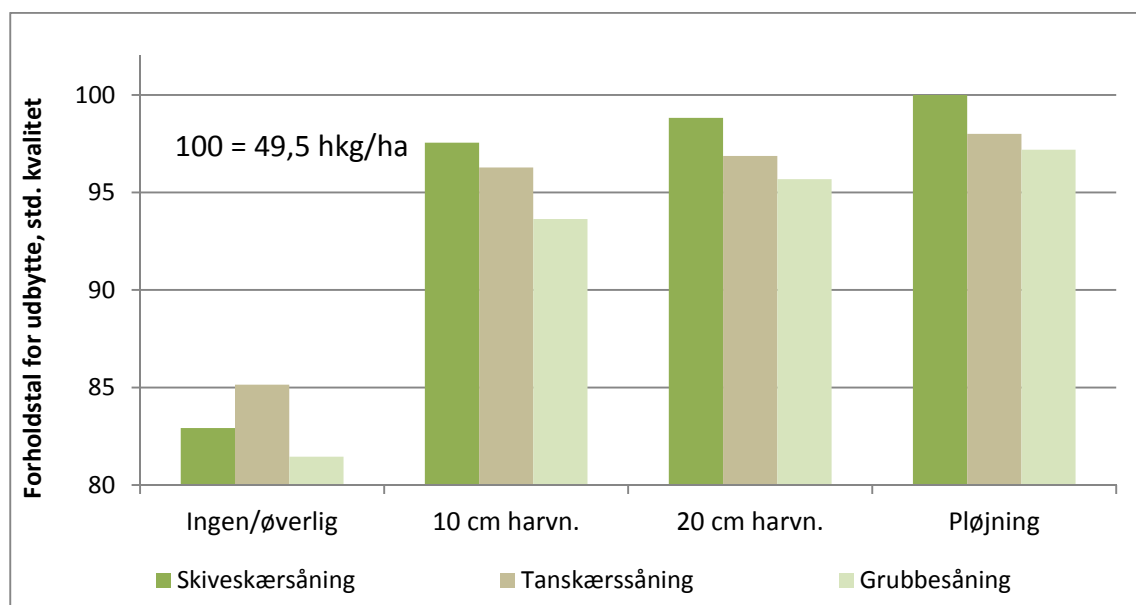
Figur 1. Etableringsmetoder i vinterraps. Gennemsnit af otte landsforsøg (Pedersen, 2009).
