# Sanering af Landbrugsbygninger

Regionsmøde for Deltidslandbruget i Nordjylland

LandboNord i Fjerritslev

Tirsdag, den 23. september 2014

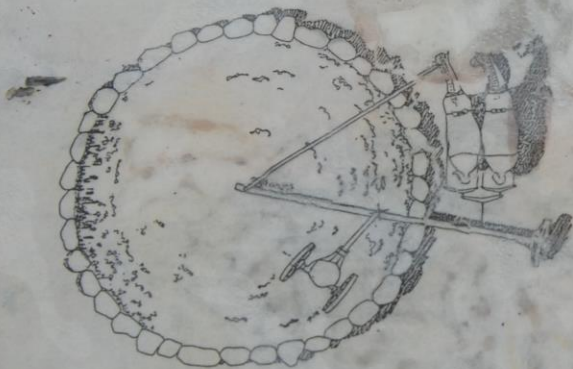
LERET BLEV GRAVET OP I DEN NÆRLIGGENDE LERGRAV (SØEN) - OG TRILLET HER OP I ÆLTEKULEN. ÆLTNINGEN FOREGIK (SOM VIST PÅ TEGNINGEN) VED AT TO HESTE TRAK EN TRÆBOM, HVORTIL DER VAR FASTGJORT EN SÅKALDT ÆLTEVOGN. PÅ VOGNEN SAD EN MAND, DER SAMTIDIG MED AT STYRE HESTENE, OGSÅ KUNNE ÆNDRE ÆLTEVOGNENS GANG INDAD OG UDAD I LERMASSEN, VED HJÆLP AF EN TANDSTANG PÅ BOMMENS FORKANT, OG ET KRYDS PÅ VOGNENS DREV. I ÆLDRE TIDER KUNNE ÆLTNINGEN OGSÅ FOREGÅ MED ET PAR STUDE, DER BLEV DREVET RUNDT I LERET, OG PÅ DEN MÅDE TRÅDTE KLUMPER OG KNOLDE I STYKKER.

Tegning fra bogen: "Sprog og kultur" 1953

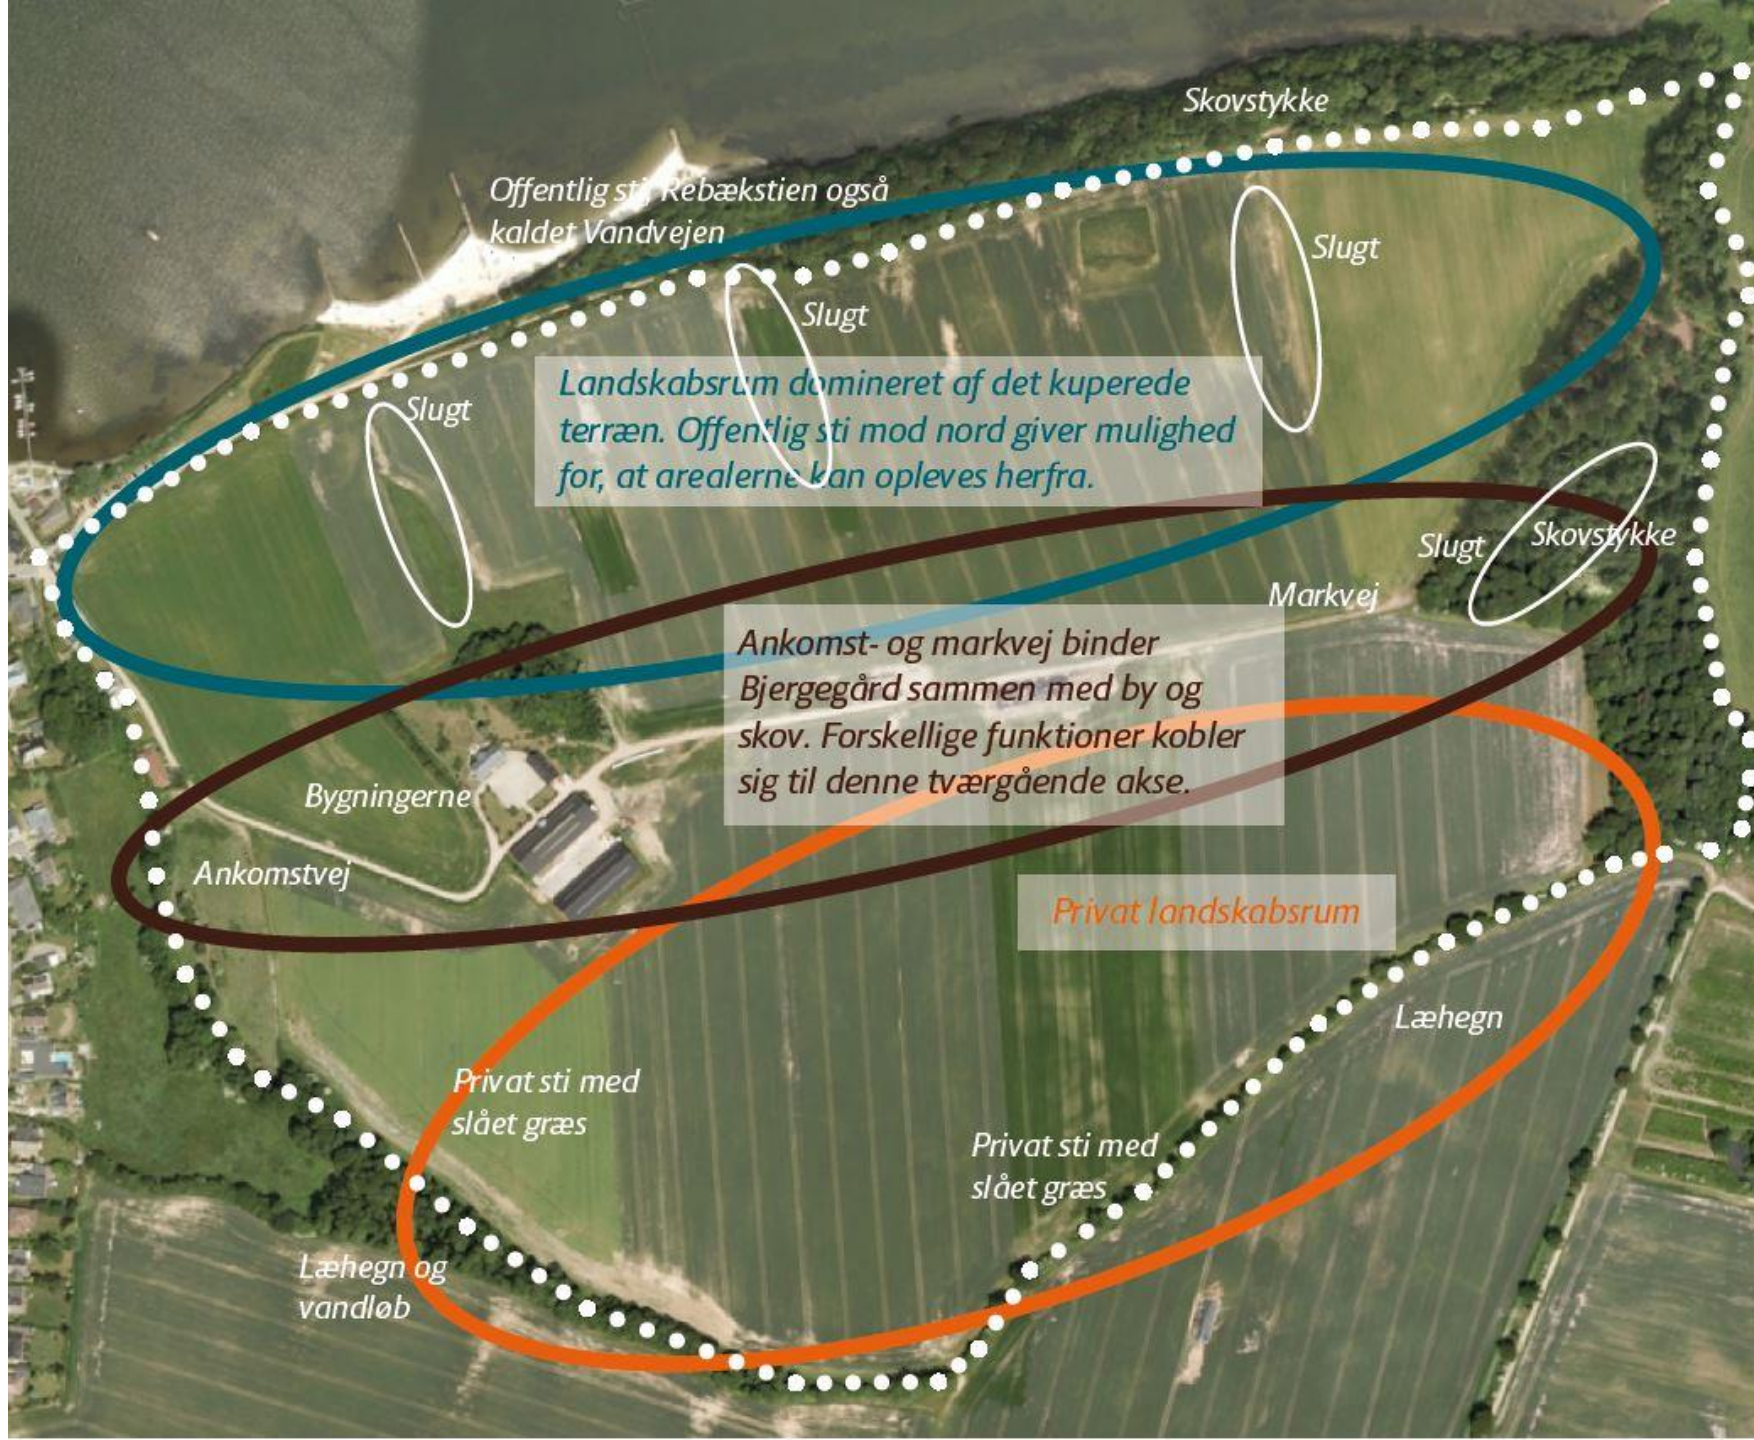
Landskabsrum domineret af det kuperede terræn. Offentlig sti mod nord giver mulighed for, at arealerne kan opleves herfra.

Ankomst- og markvej binder Bjergegård sammen med by og skov. Forskellige funktioner kobler sig til denne tværgående akse.

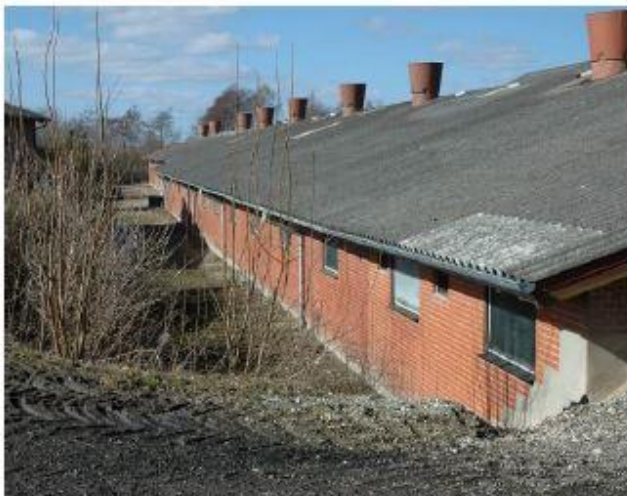
## Bygning 8 og 9

| Byggeår: | 1978 |
| Anvendelse: | Svineproduktion. |
| Beliggenhed: | Sammenbygget med varmecentral mod sydvest. |
| Sokkel: | Beton. |
| Ydervægge: | Røde teglsten. |
| Gavl-vægge: | Røde teglsten. |
| Tag: | Bølgeeternit. |

**Tilstand:** God

Ældre svinestalde.

**Vurdering:** Funktionelt er bygningen for nærværende en uadskillelig enhed i den samlede drift. Med ejernes planer om at flytte produktionen til anden lokalitet mister bygningerne deres brugsværdi og vil ikke fortsat have en eksistensberettelse af reel værdi, hverken i de bygningsmæssige endside de landskabelige sammenhænge. Den oprindelige gård vil ved en bortsanering genvinde en værdifuld æstetisk sammenhæng med og helhed i landskabet.

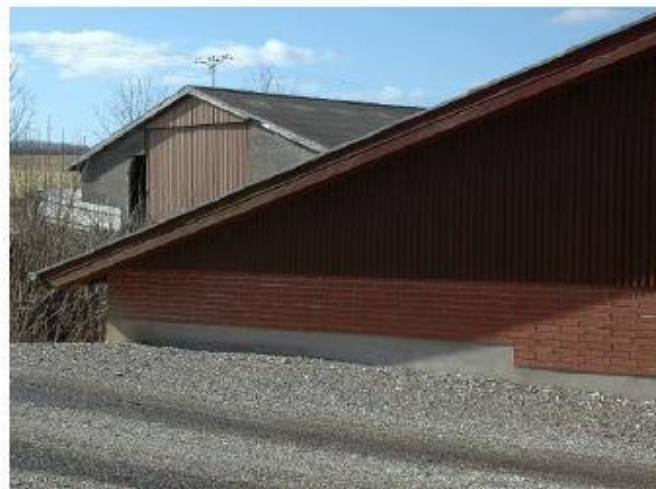
Gavlen er "skubbet" ind i terrænet.
