Beton- og asfaltbelægninger

På en landbrugsejendom findes både møddingspladser, ensilagepladser og vaskepladser. Disse pladser er normalt udført enten med asfalt- eller betonbelægning.

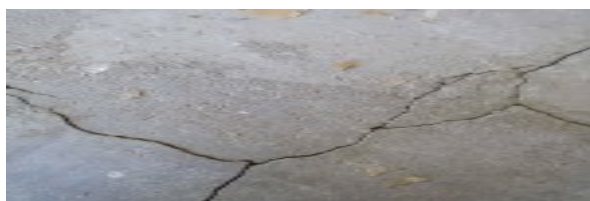
Revner som sandsynligvis skyldes dårligt underlag

En anden årsag til revner og knusninger af betonen kan være sætninger i underlaget samt kørsel med store maskiner. Hvis det er tilfældet kan det være nødvendigt at ophugge et større område og genopbygge belægningen.

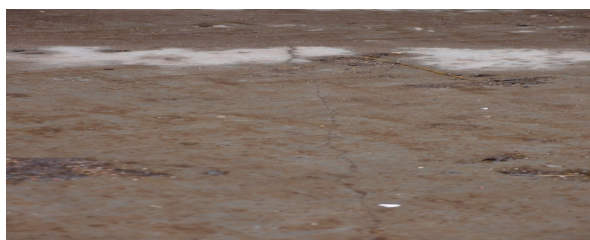
Eksempel på svindrevne

Der vil altid opstå svindrevner i betonbelægninger, som ikke umiddelbart giver anledning til gennemsivning af møddingssaft, ensilagesaft eller spildevand fra vaskepladser. Det vil altid være en konkret vurdering om der vil ske nedsvivning i disse revner.

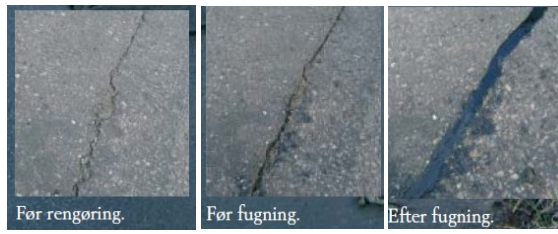
Eksempel på revne før og efter reparation

- Revnerne skal rengøres for foderrester og gødningsrester med hedvandsrensere
- Efterfølgende optøres revnen med højtrykluft med gasflamme
- Der foretages eventuelt en primning for optimal vedhæftning
- Der udlægges en revneforsegling

- Revnemasse baseret på bitumen tilsat elastomerer. Elastomerer sikrer, at produktet kan følge belægningens bevægelser.
