Ændring af eksisterende sengebåse til sand

Bedre liggekomfort, renere køer, tørre klove, væsentlig færre klovlidelser og højere ydelse – det har to landmænd Promilleafgiftsfonden for landbrug opnået ved at ændre deres relativt korte senge til sandsenge. Pris 7-800 kr. + eget arbejde.

Der er stor interesse for bedre liggekomfort til vore malkekøer. En af måderne er at ændre sengebåsene fra leje med madrasser til kummer med sand. I denne KvægInfo beskrives erfaringerne fra to besætninger, hvor man på forskellig vis har ændret de eksisterende sengebåse til sand.

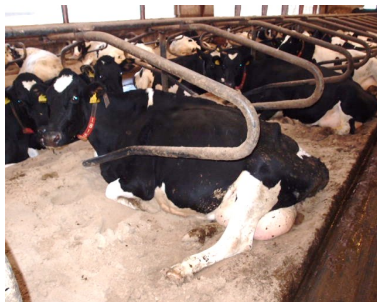
Figur 1. Køerne ligger rigtig fint i dobbeltrækken, hvor de kan låne plads hos naboen, når de skal rejse og lægge sig.

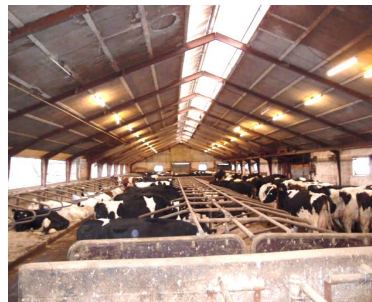
Figur 2. Tre rækker sengebåse med foderbord langs den ene ydervæg.

118 sengebåse med inventar og madrasser i tre rækker, en enkeltrække langs ydervæggen og en dobbeltrække i midten.

Sengebåsebredde: 1,20 m, sengebåselængde, enkeltrække: 2,60 m og 2,20 m i dobbeltrække. Gangbredde mellem sengebåsene er 2,60 m og bredden af ædepladsen er 3,20 m + 0,20 m repos ved krybbebakanten.

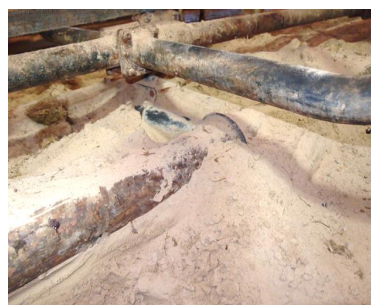
Figur 4. Brystbom af 100 mm rundstok i lærk monteret på stolperne med justerbare beslag.

Sengebåsene er efterfølgende blevet forsynet med en brystbom af 100 mm rundstok i lærk monteret på stolperne med justerbare beslag. Brystbommen er monteret med underside i højde med bagkant.

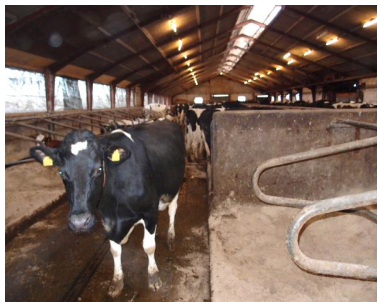
Figur 5. Gangarealer med fast gulv og skraber med skubbestang.

Stalden er indrettet med fast gulv og skraberanlæg med skubbestang. Gangarealerne var i første omgang udført med et slidlag af støbeasfalt, men på grund af alt for kraftigt slid på køerne klove blev der efterfølgende lagt gummi ovenpå asfalten.

Gyllen skrabs til en 1,20 m bred tværkanal. Gyllen render til fortank ved selvfyldning, der bagskylles ikke i tværkanalen. Der pumpes til lagertank to gange om ugen. Fortanken omrøres ikke.

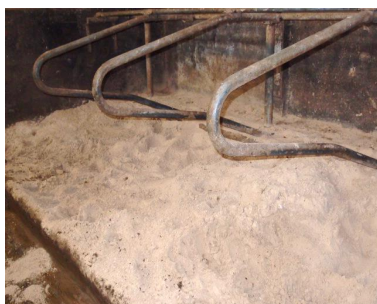
Figur 6. I hver 3. eller 4. sengebås, i rækken mod væggen, skubber køerne sandet op i en stor bunke, så båsen ikke benyttes.

I stald 1 er sengebåsene meget korte, i dobbeltrækken er problemet ikke så stort, da køerne kan stikke hovederne ind til hinanden, når de rejser sig. Men i enkeltrækken ud mod væggen ligger en del af køerne på skrå i sengene. Det kan også være en af forklaringerne på, at der skubbes store mængder sand op i hver 3. eller 4. bås, så de ikke benyttes. Det er ikke et fænomen, jeg har set i andre stalde med sand.

I ca. hver 3.-4. sengebåse skubber køerne sandet sammen i en stor bunke. Det bevirker, at disse senge ikke benyttes. Sandet jævnes ud med håndkraft med jævne mellemrum. Fænomenet ses kun i enkeltrækken op mod ydervæggen. Køerne ligger her mere på skrå, fordi sengene er ret korte, måske er det i den forbindelse, at de skubber sandet op i nabosengen.

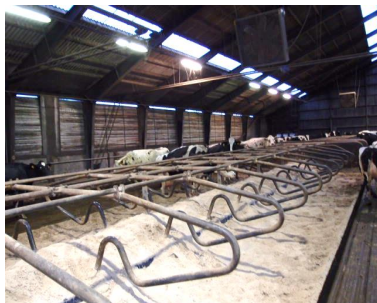
Figur 7. Sengebåse med påboltet bagkant og sand.

Ændringerne af stalden blev færdige for 7 måneder siden. De eksisterende madrasser blev fjernet og der blev påboltet en præfabrikeret bagkant på

den eksisterende sengebåsebagkant. Den præfabrikerede bagkanten er leveret fra Dan Egtved og er udført i en kraftig galvaniseret stålblade (3 mm). Den forøger bagkanten med 0,17 m og leveres i 3,0 m længde.

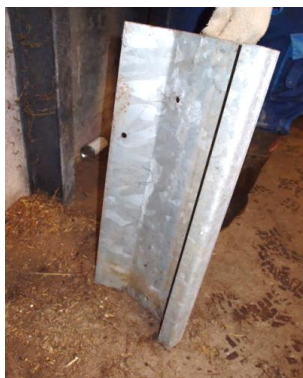
Figur 8. Præfabrikeret båsebagkant til påboltning fra Dan Egtved.

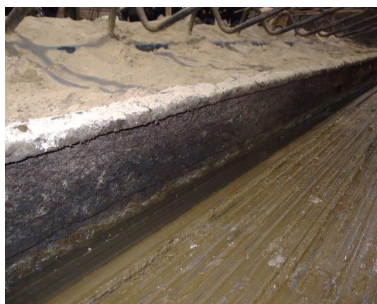
Figur 9. Påboltet bagkant på 17 cm, gør bagkanten i alt 37 cm høj.

Det betyder at højden på bagkanten er øget fra 20 cm til 37 cm. Inventaret er ikke justeret i højden, men nakkebommen er blevet rykket tilbage og sidder nu 1,65 m fra bagkanten af sengebåsen, og 1,15 m over bagkant/overflade af sandet. Båsen er desuden blevet forsynet med en brystbom udført af et Ø 160 mm plastrør. Brystplanken er monteret 1,80 m fra bagkanten. Undersiden af brystbommen flugter med overkanten på bagkanten.

Sengebåsebagkanten bør ikke være højere end de 37 cm. Der er problemer med, at især ældre køer bliver utrygge, når de skal bakke ud af sengebåsen.

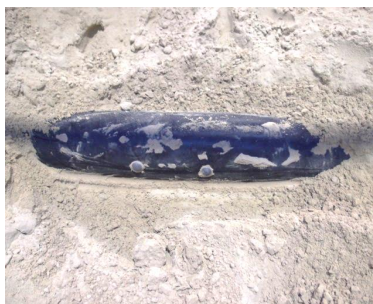
Figur 10. Ny brystblanke i Ø 160 mm plastrør, monteret direkte på betonkanten og 1,80 m fra bagkanten.

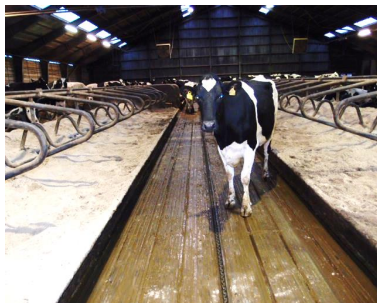
Figur 11. Gangarealer med præfabrikerede gulvelementer fra Perstrup.

Løsdriftsstald fra 2003 med 215 sengebåse i 3 dobbeltrækker og med foderbord langs begge ydervægge. Sengebåse med madrasser. Sengebåsebredde: 1,20 m og sengebåselængde: 2,50 m. Gangarealer med fast gulv udført i Perstrup-elementer. Strangko kædeanlæg til skrabning af gangarealer.

Gulvet, som før var meget glat, er blevet meget mere skridsikket efter der kom sand i sengene.
