Kontrolleret dræning

Åbent hus

27. november 2014

Kontrolleret dræning som virkemiddel til at reducere udledningen af kvælstof til vandmiljøet (GUDP projekt 2012-15)

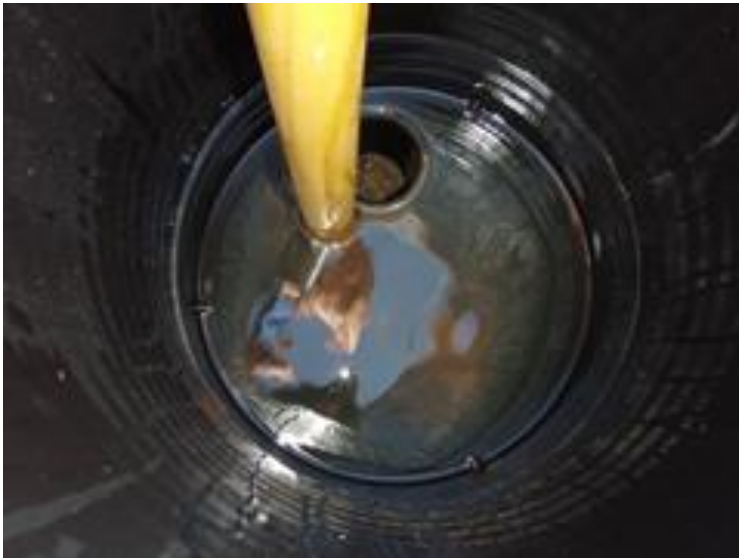
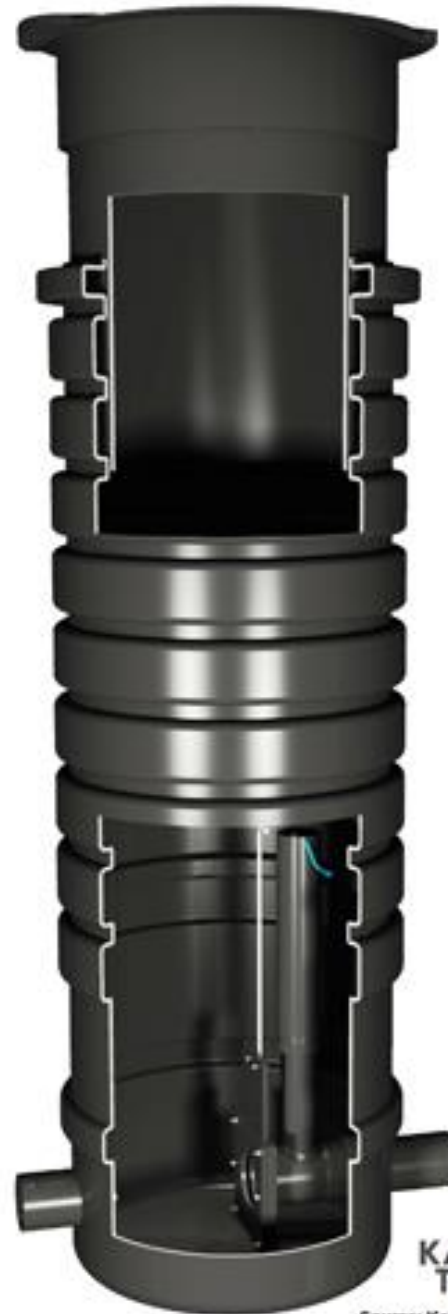
Reguleringsbrønd til kontrolleret dræning fra Finland

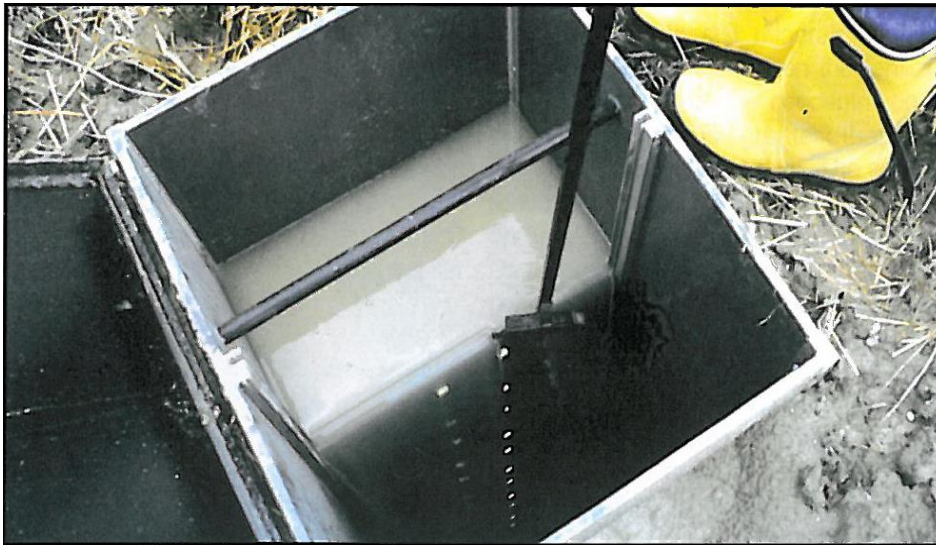
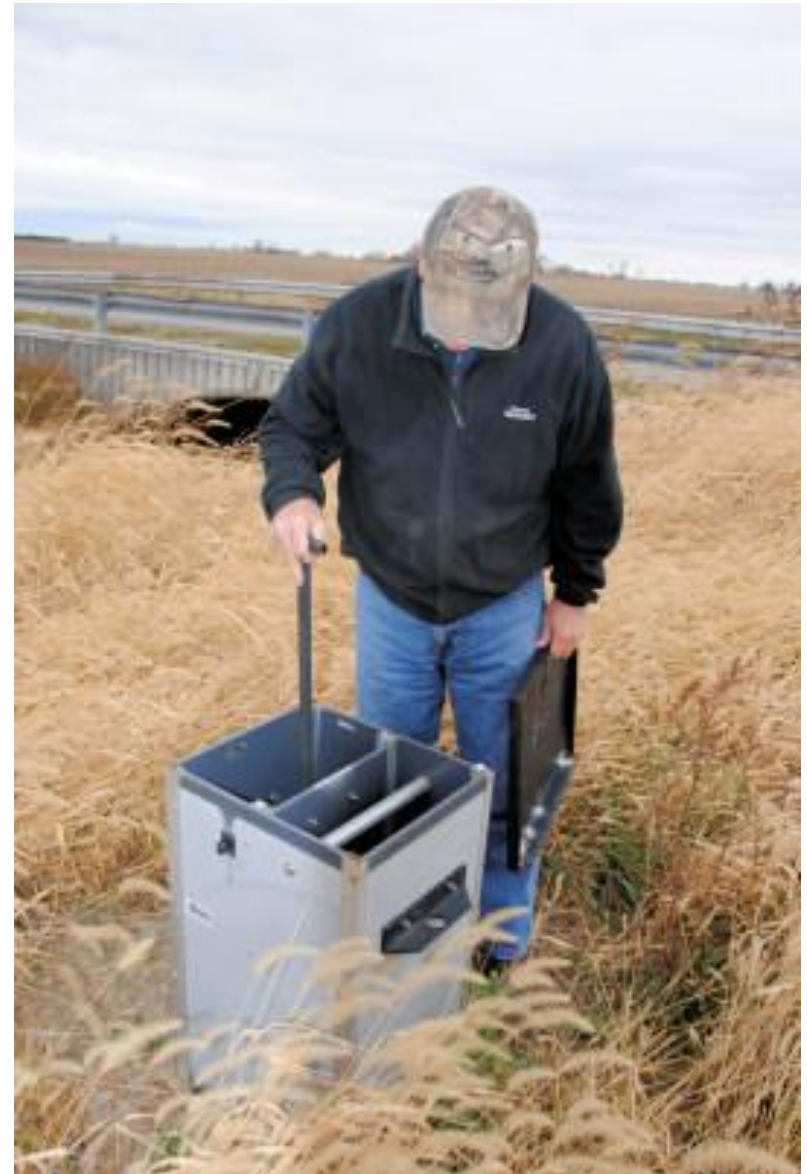
Reguleringsbrønd til kontrolleret dræning fra USA

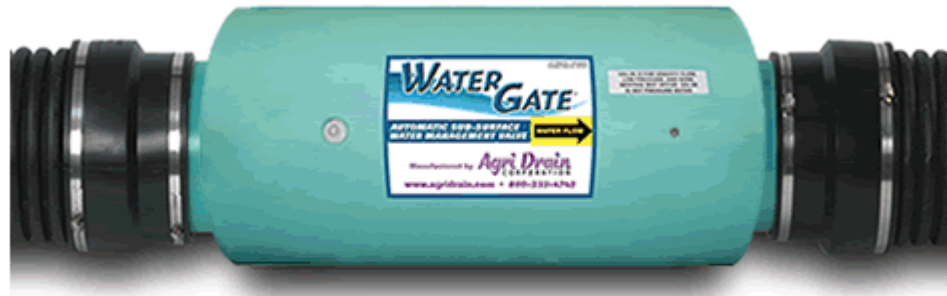
Underjordisk regulering,
der markedsføres i USA.

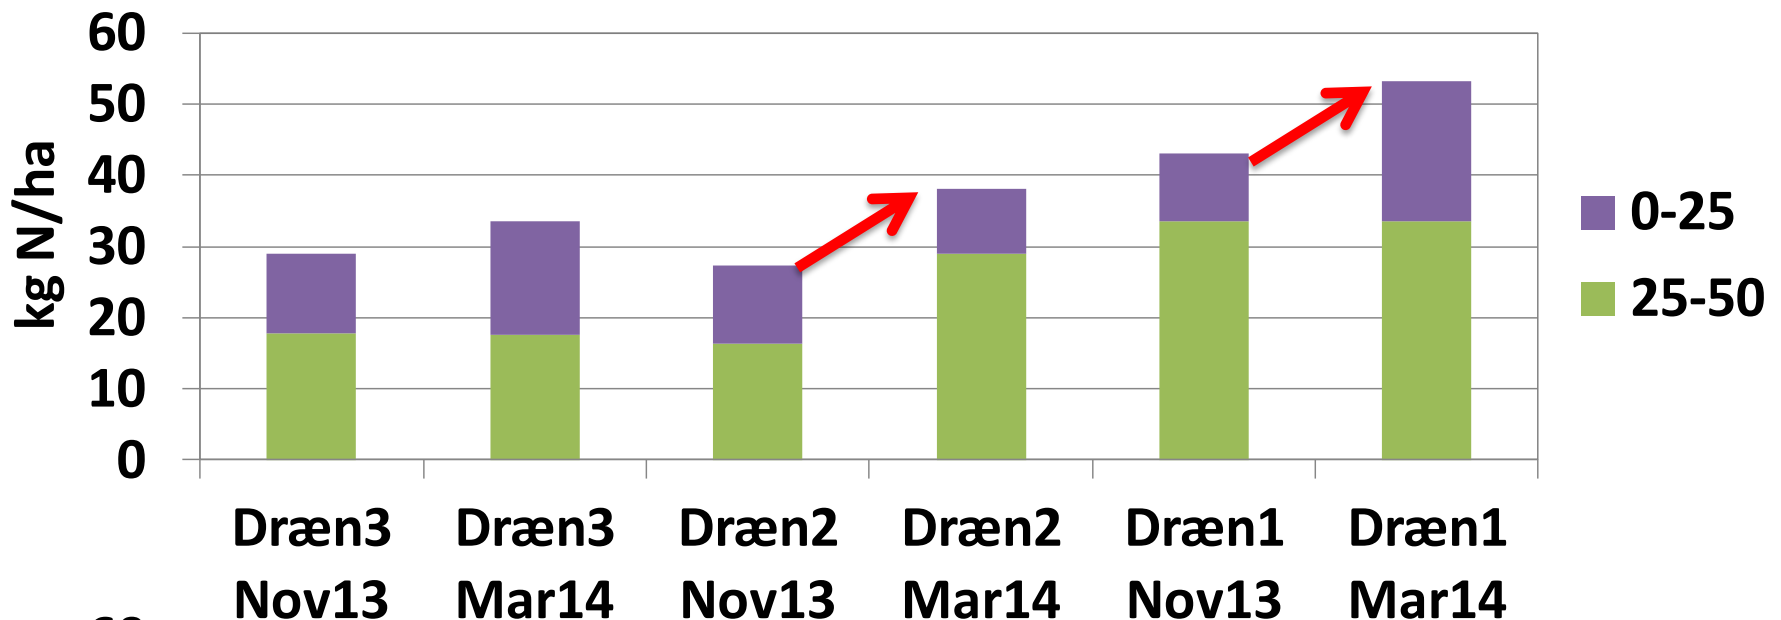
N-min i 0-50 cm og 50-100 cm

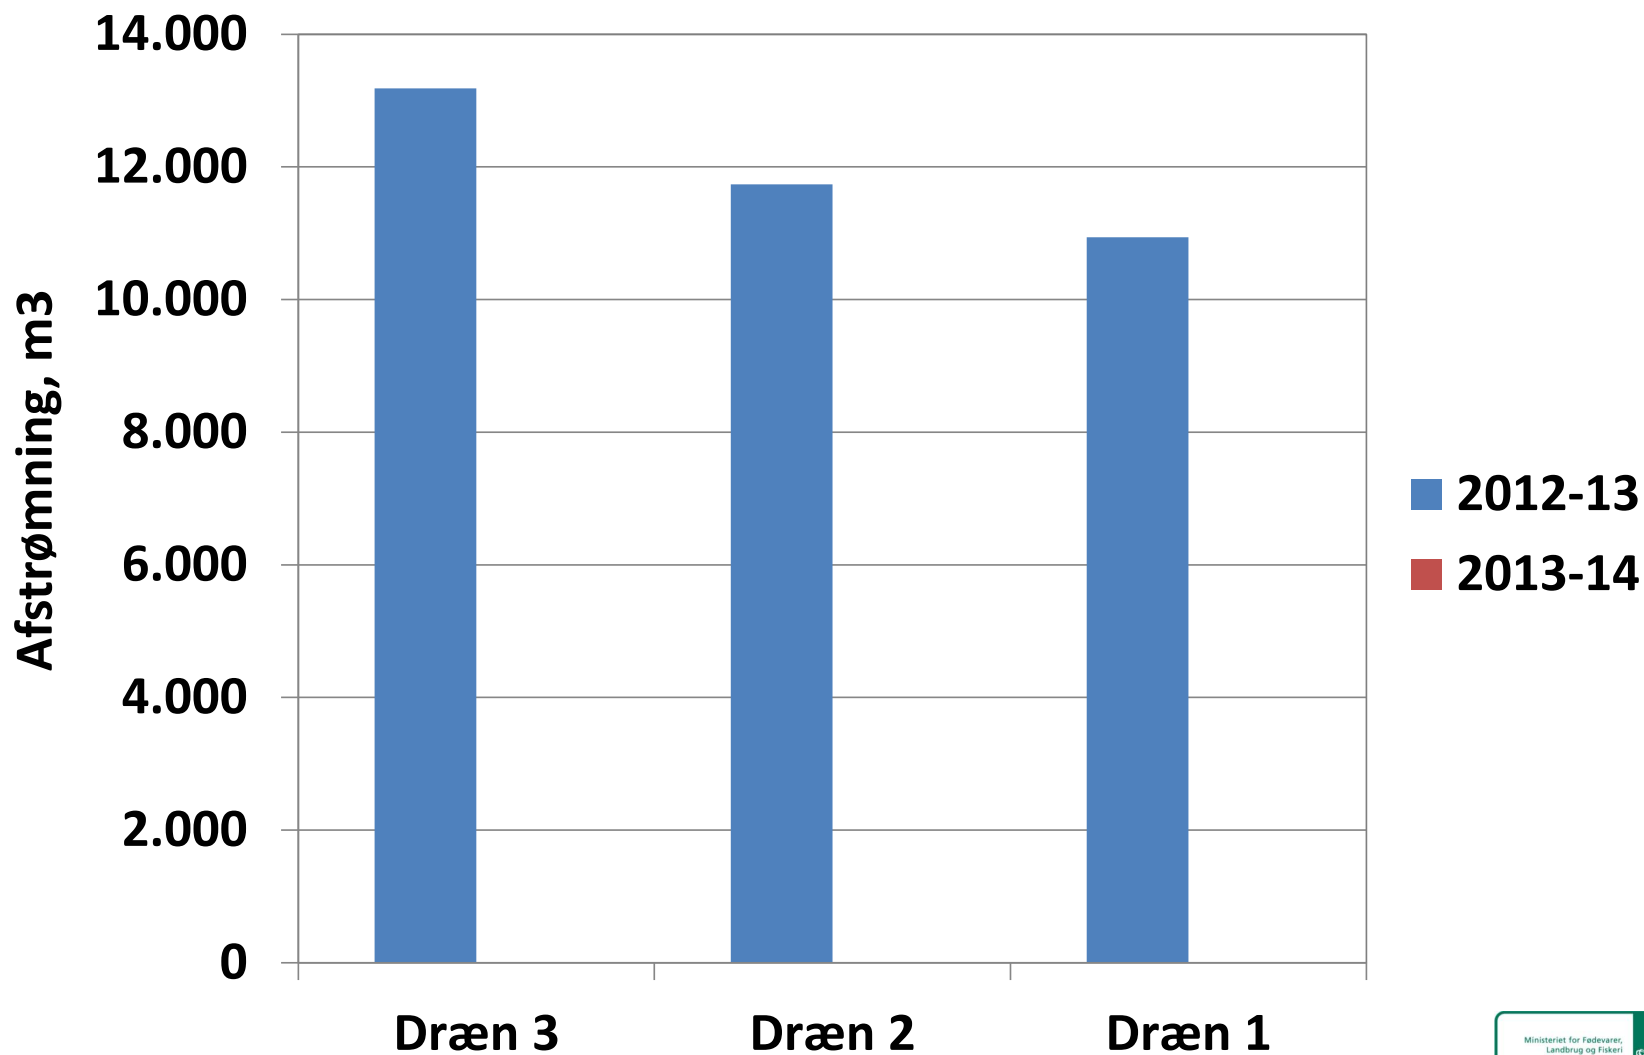
Afstrømning gennem dræn (vandmængde)

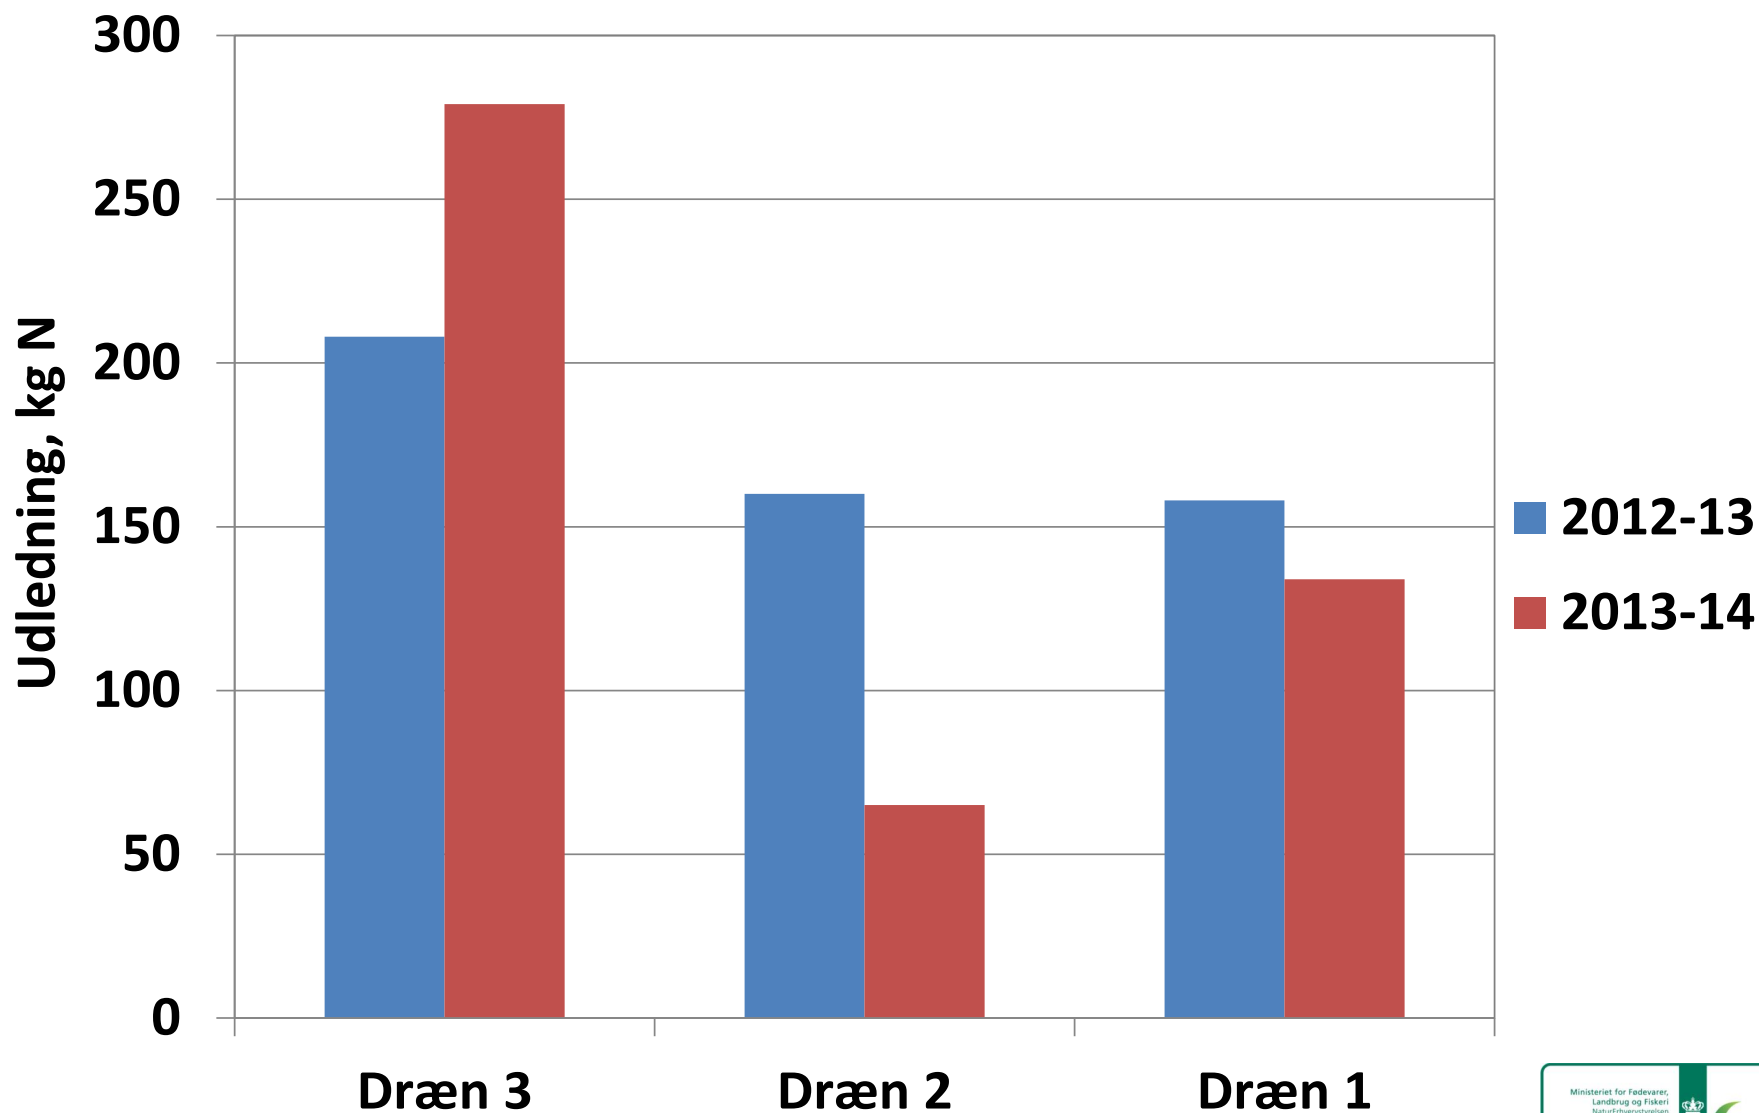
Kvælstofudledning gennem dræn

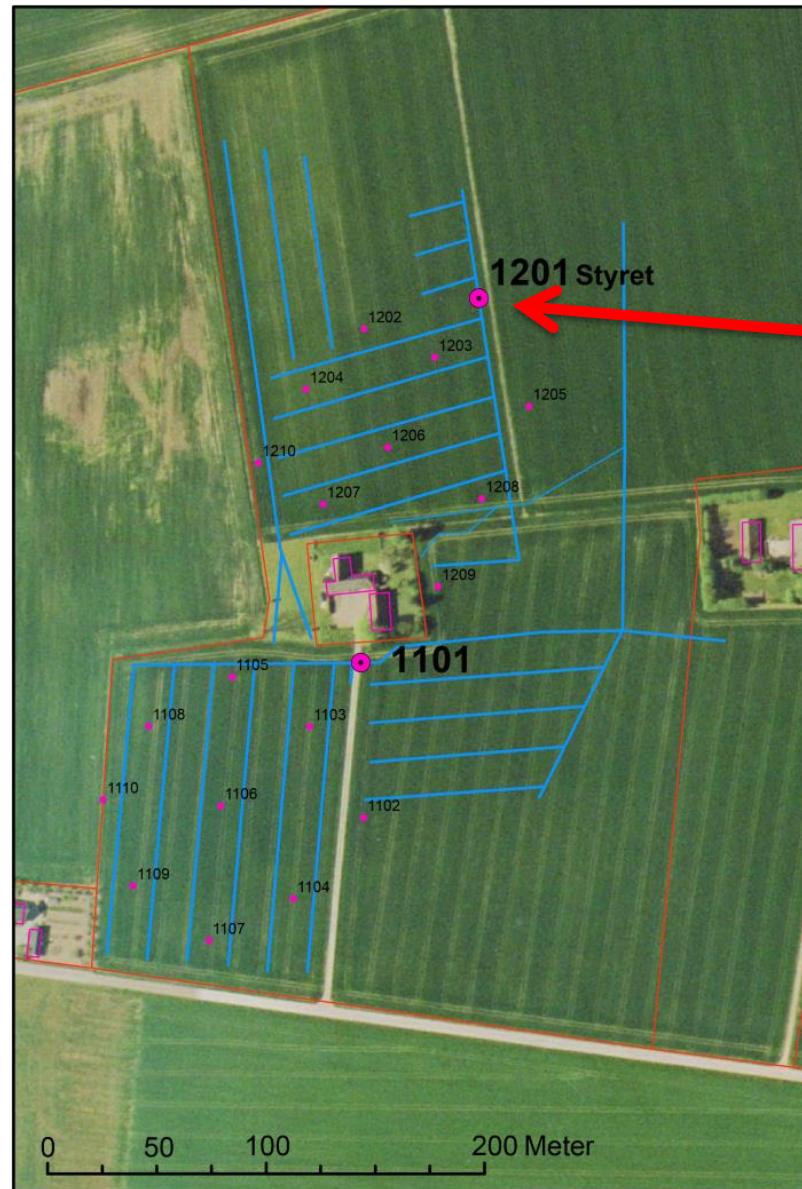
Drænsystem og målebrønde - Bredkjærvej

2 drænfelter

Kontrolleret dræning
i 2013/14 på drænfelt
1201.

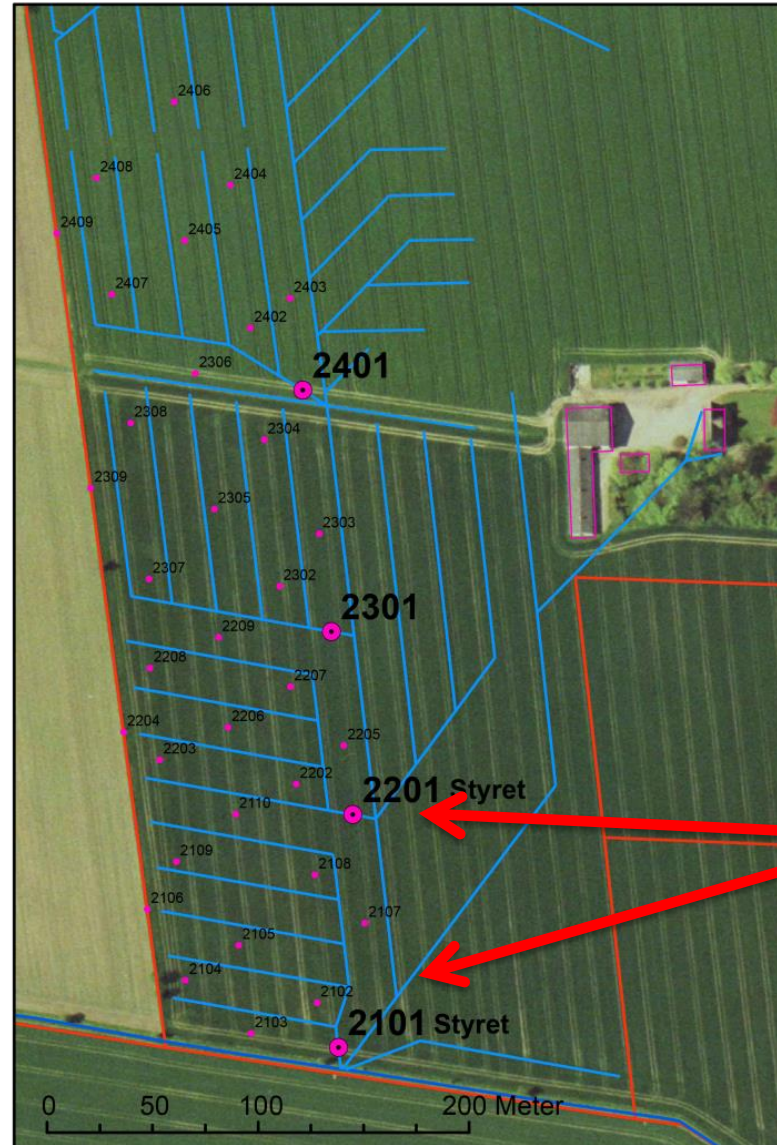
Drænsystem og målebrønde - Hedemarksvej

4 drænfelter

Kontrolleret dræning
i 2013/14 på drænfelt
2101 og 2201.

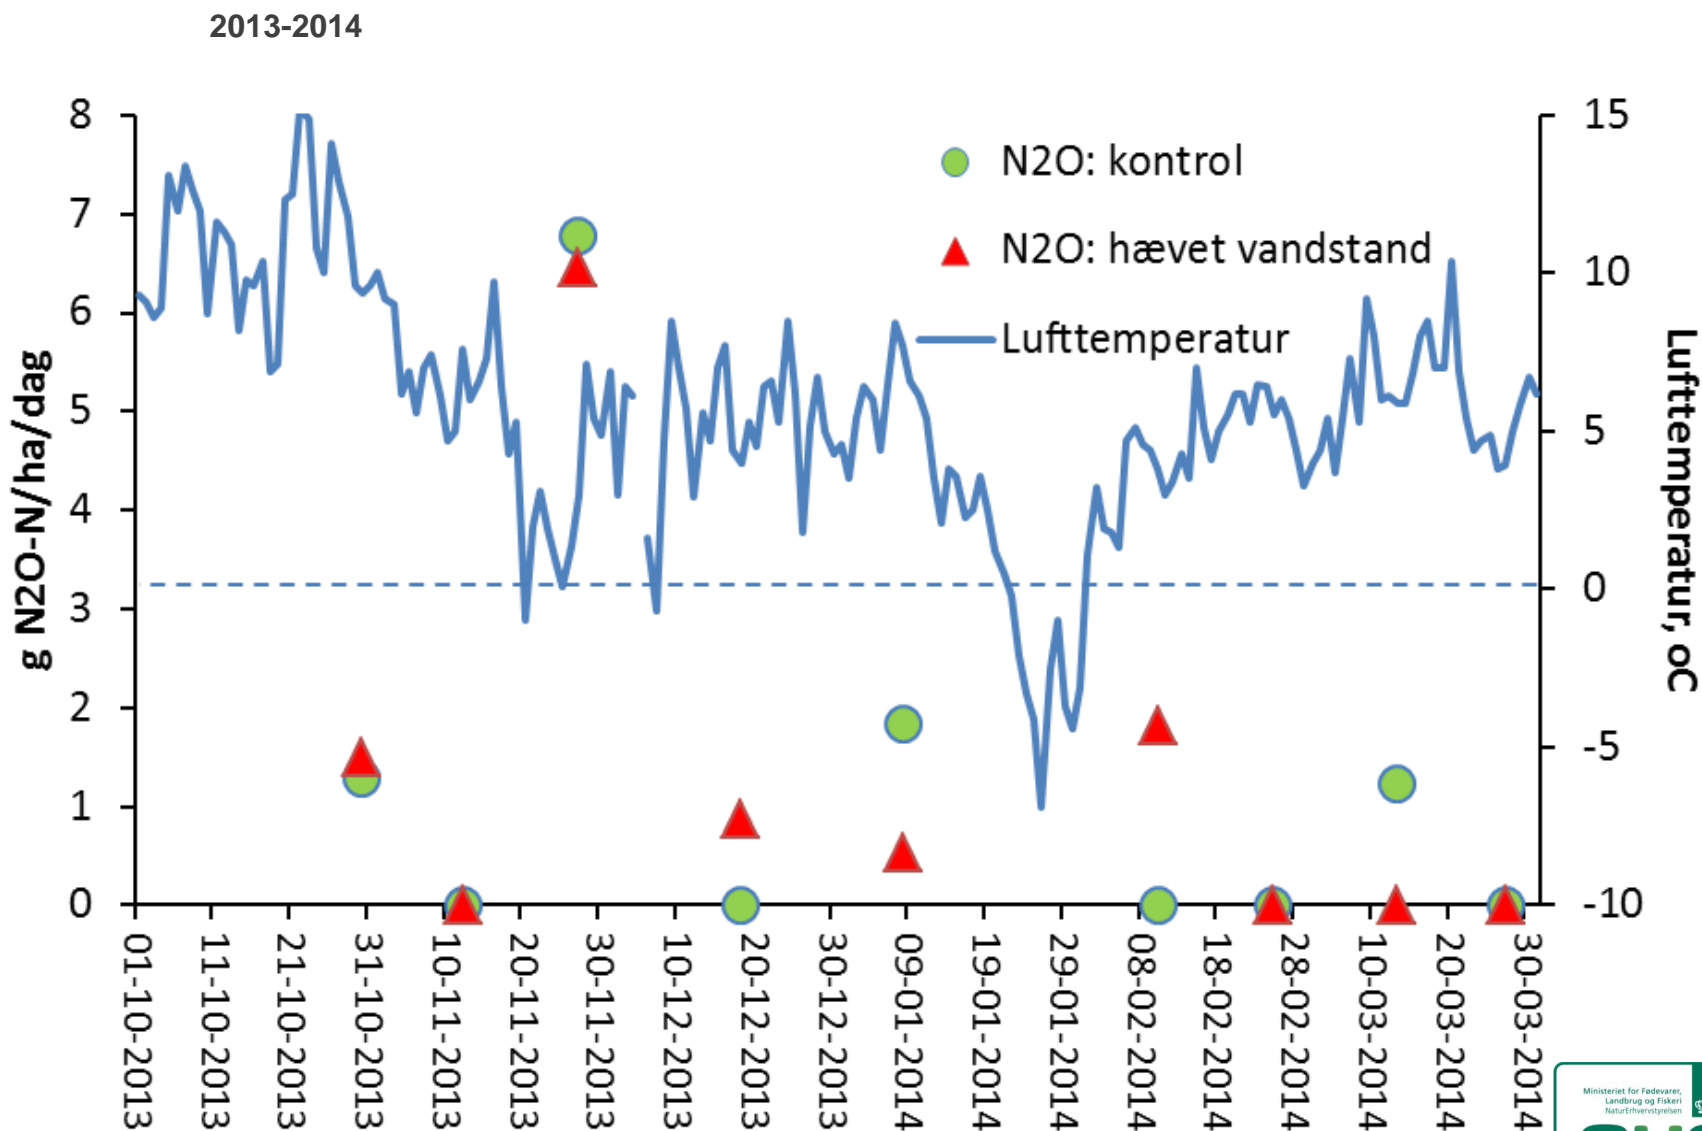
Emission af lattergas - Hedemarksvej

År 2013-2014
