## Drænbehov

Der sættes fokus på at identificere arealer, som har behov for forbedret dræning. Ved hjælp af overflyvninger med en drone identificeres de pågældende arealer, og dette danner grundlag for udarbejdelse af en praksis på området.

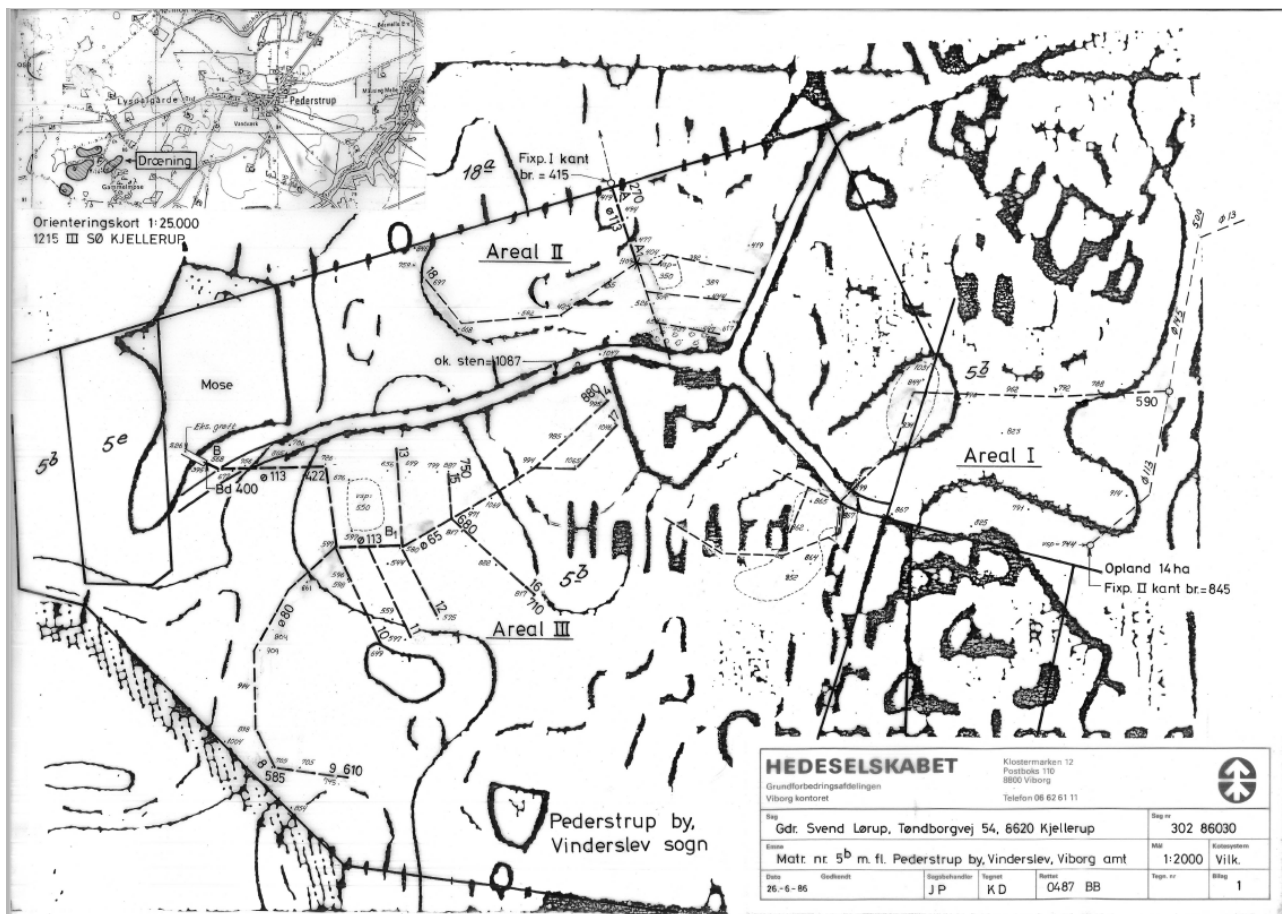
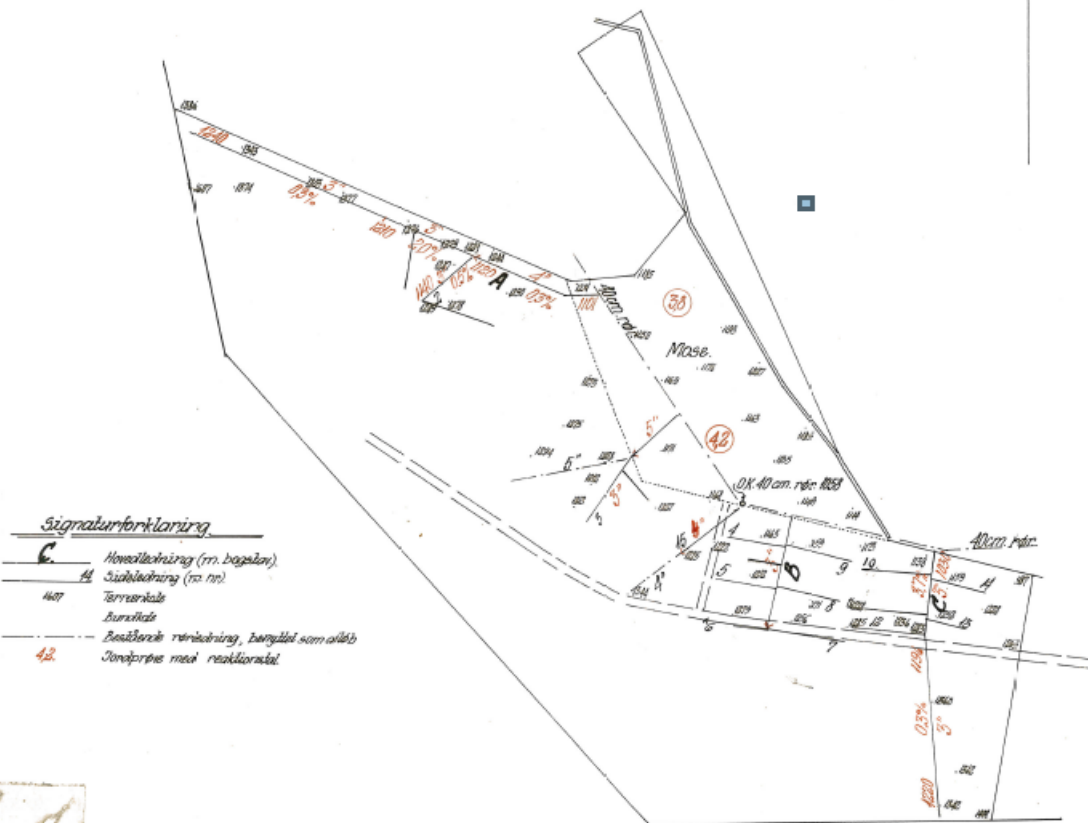
Hos Orbicon er de relevante kort rekvireret, således at eksisterende drænsystemer kan identificeres.

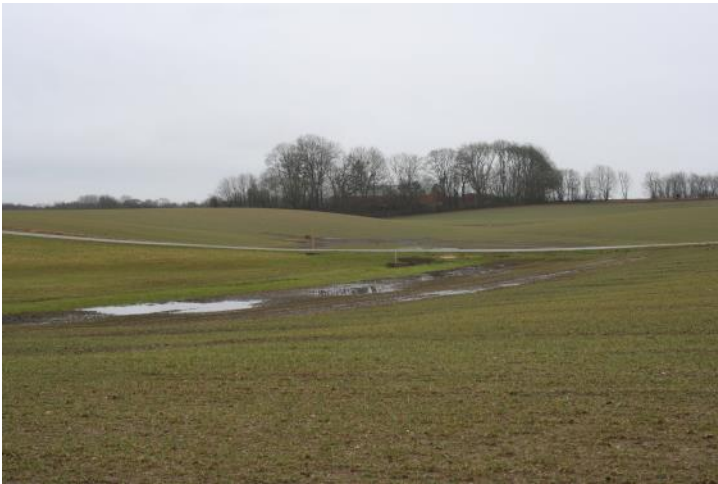
Udsnit af de valgte areal med drænbehov (Foto: Janne Aalborg Nielsen, SEGES).

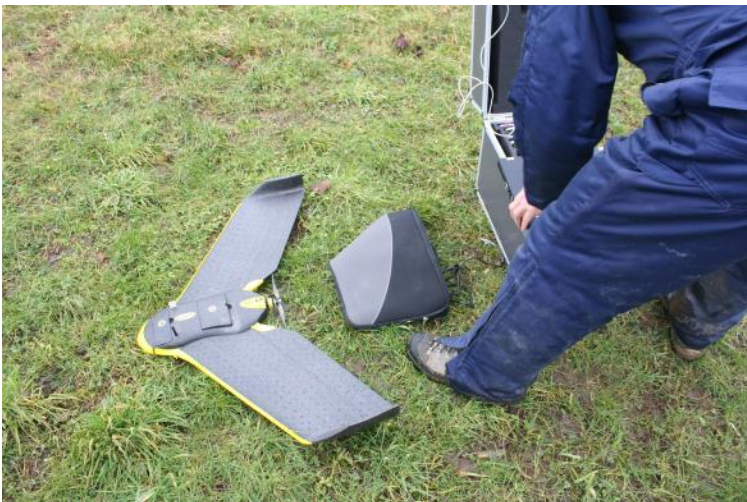
Drone klargøres til opsætning. Den skal identificere drænbehovet (Foto: Janne Aalborg Nielsen, SEGES).

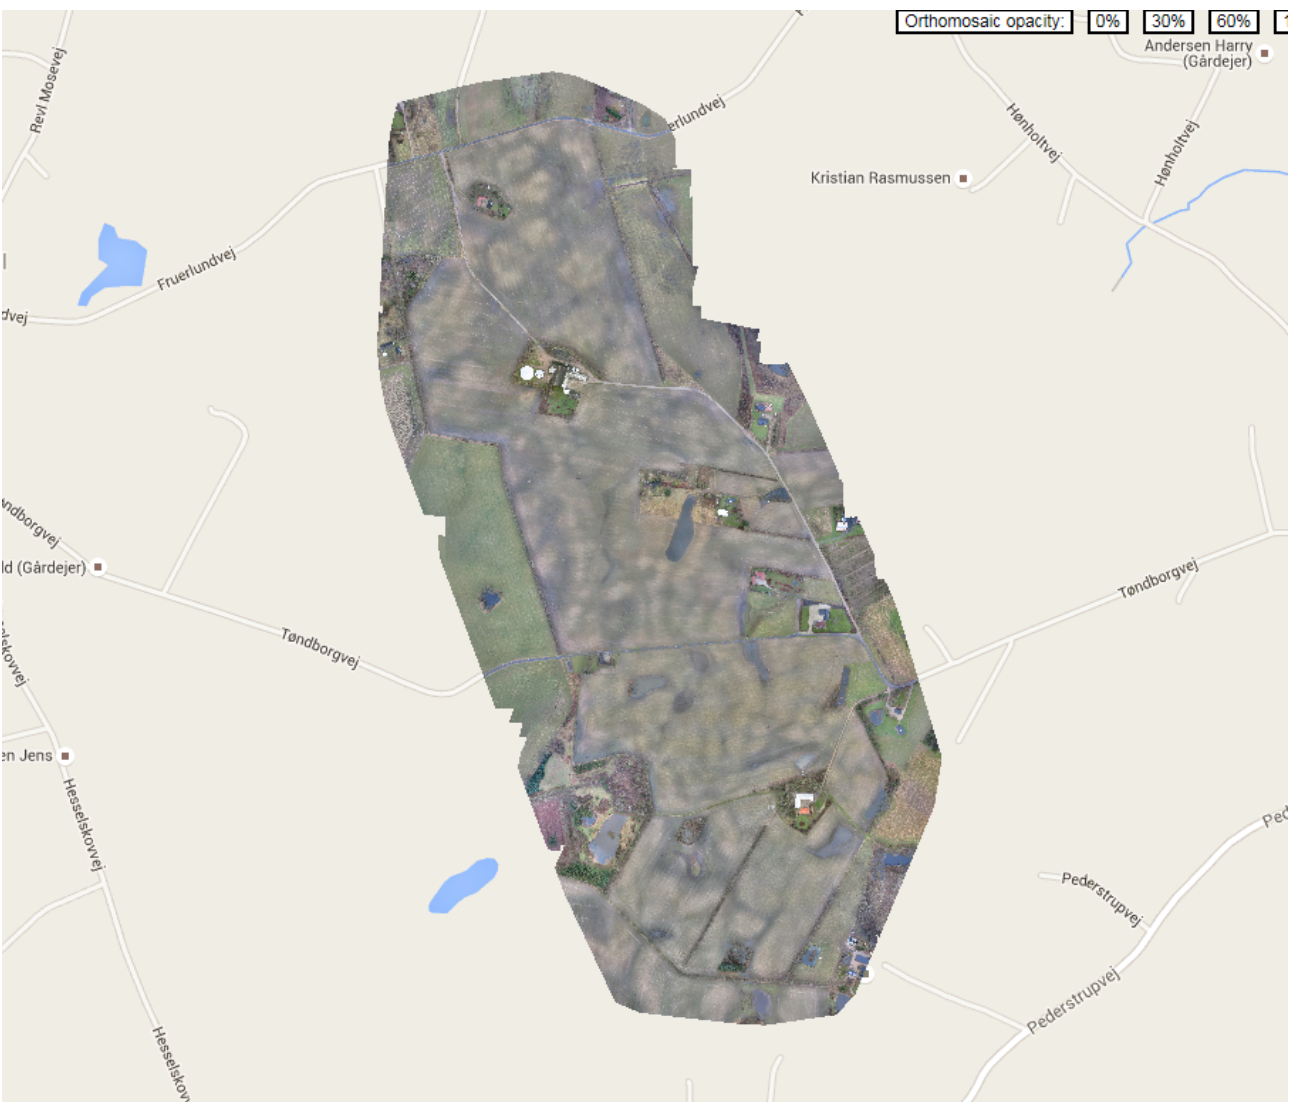
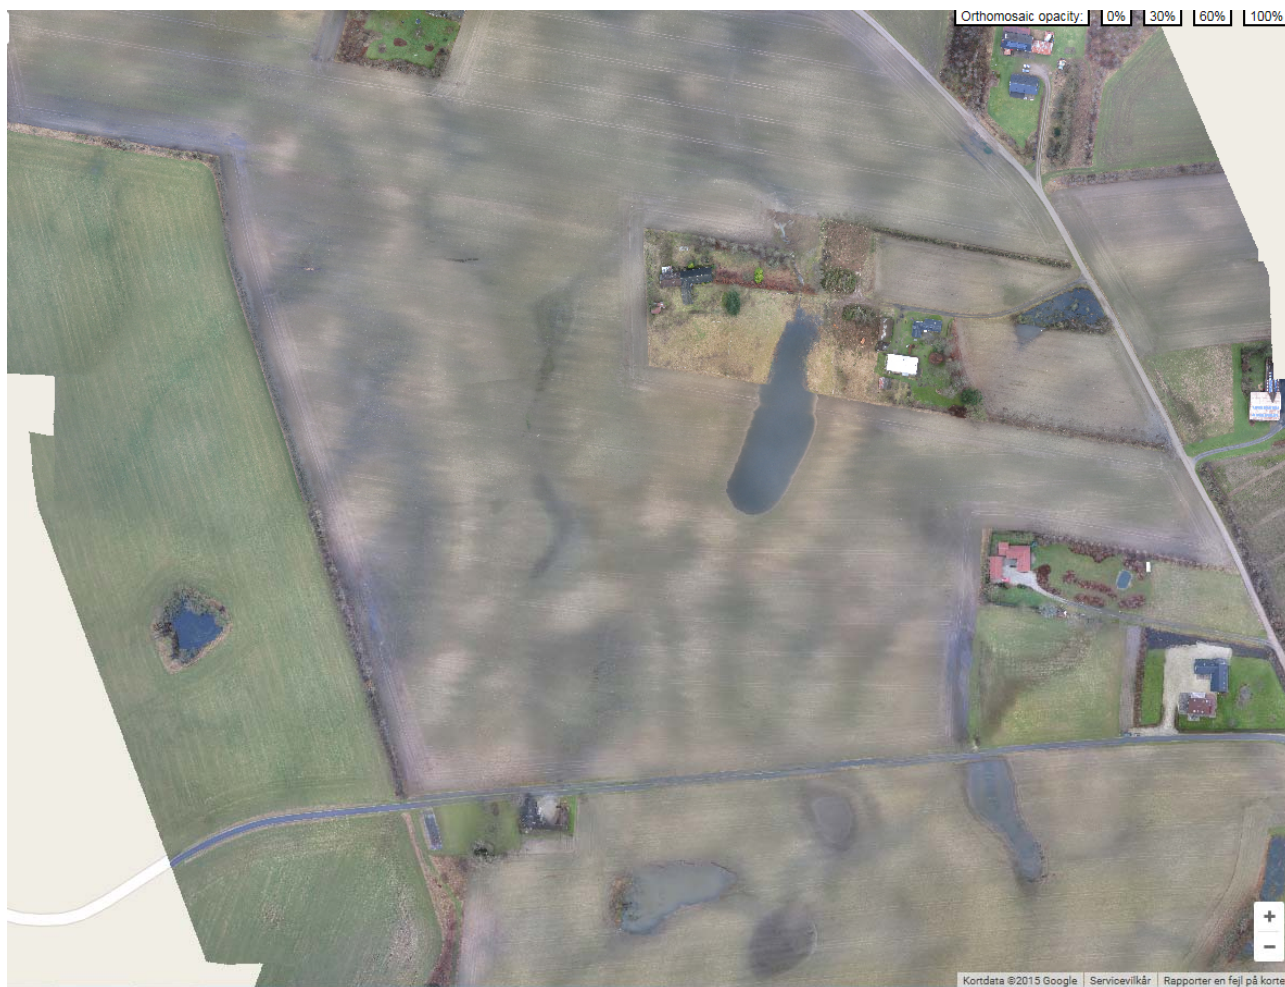
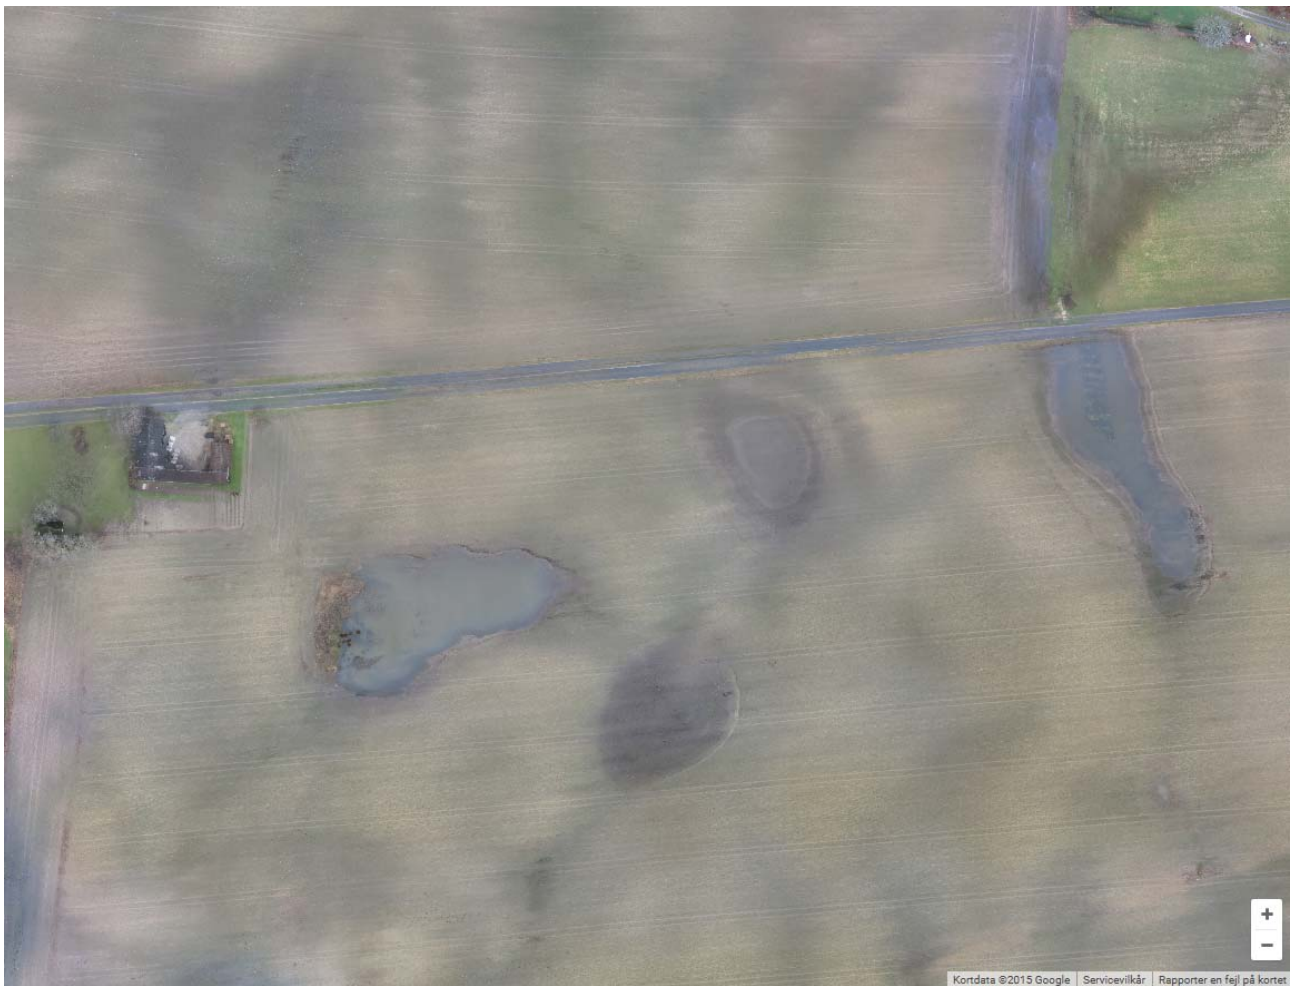
Zoom kan laves på mange niveauer, eksempler gives her.

Ud fra dette materiale kan der arbejdes videre med konceptet for en praksis på området.
