## Case 1. Gennemgang af sengebåse før montering af ekstra bagkant og ombygning til halm-kalk-vand

## Billeder fra besætningen som illustrerer køernes brug af sengebåsene

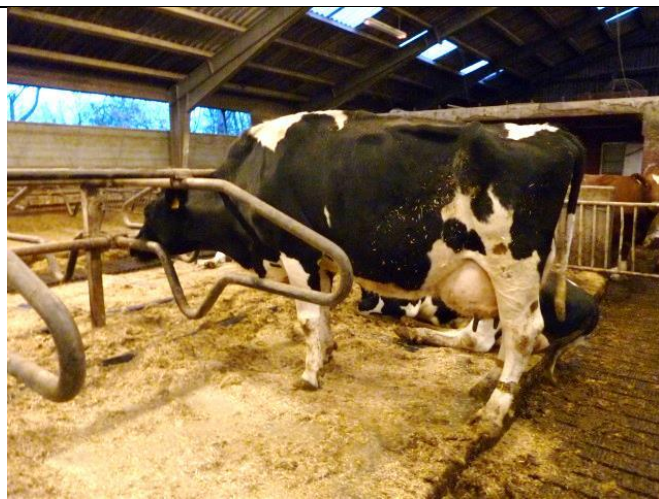
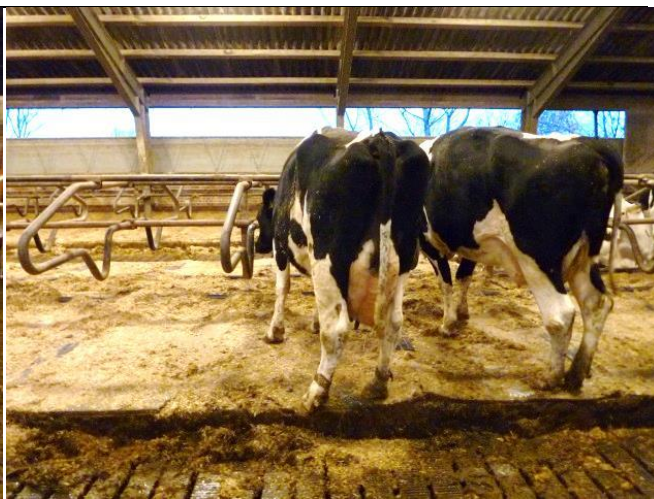
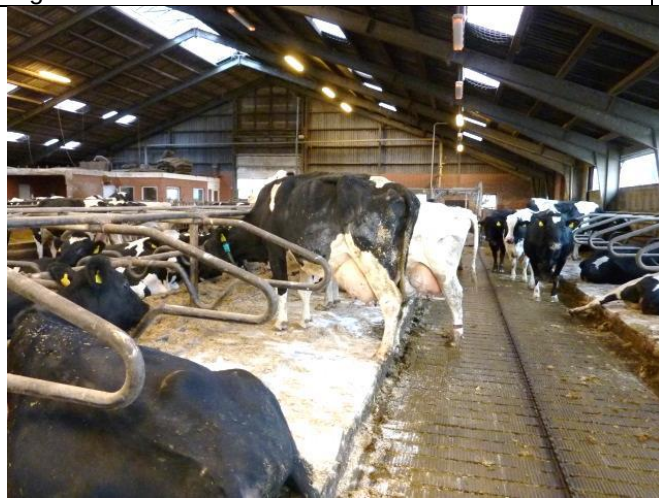
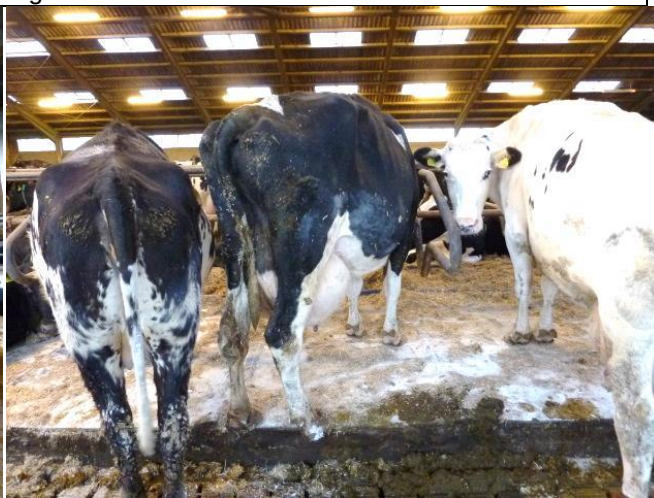
Figur 1.

Figur 1 til 4 viser, at de korte sengebåse gør det vanskeligt for køerne at kunne stå ubesværet med fire ben i sengene inden de lægger sig. Køerne kommer til at stå helt ude på bagkanten. Nakkebommens højde og dennes afstand fra bagkanten, er årsag til køernes placering og gør det vanskeligt for køerne at komme ned og ligge.

Desuden vanskeliggør frontrørets placering og sengebåselængden også køernes mulighed for at lægge sig. Det betyder at køerne stiller sig på skrå for at få mere plads og bedre mulighed for at lægge sig (figur 3, koen til højre på figur 2 og koen i midten på figur 4).

- Stort behov for at der skabes mere plads som sengene som de er i dag, men i særdeleshed når bagkanten ombygges og hæves. Derfor er det særdeles vigtigt at sengebøjle og nakkebom hæves tilsvarende. Nakkebommen skal sidde 120 cm over lejet og flyttes længere frem, så den kommer til at sidde ca. 175 cm fra bagkanten (vandret mål). I dag sidder nakkebommen 165-170 cm fra bagkanten.

- Frontrøret bør fjernes. Løsning kan være at bøjlerne monteres på stopper, så der etableres en stolpe for hver bøjle. Det er meget vigtigt at de nuværende stolper bliver for at sikre stabilitet i sengene. Fjernes de nuværende stolper forventes det ikke at sengebåsekonstruktionen kan holde. De nuværende stolper kan også bruges til bære bøjler, hvorved der skal investeres i lidt færre stolper. Ulempen ved at sætte en stolpe pr. bøjle betyder at den sidste seng i rækken blive mindre (for smal), så der mistes en seng pr. række pr. sengeø.

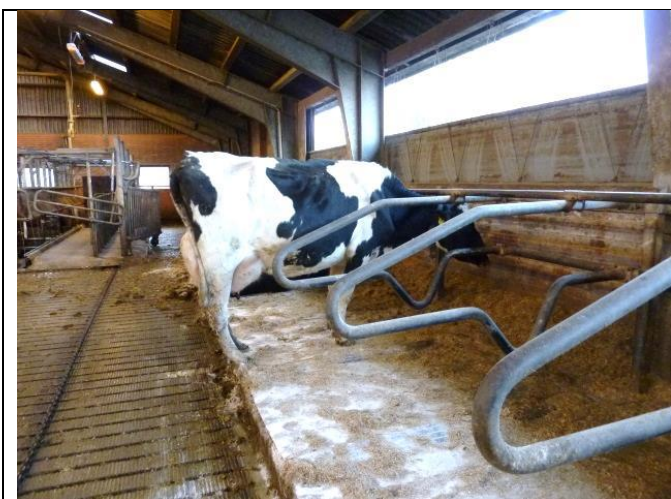
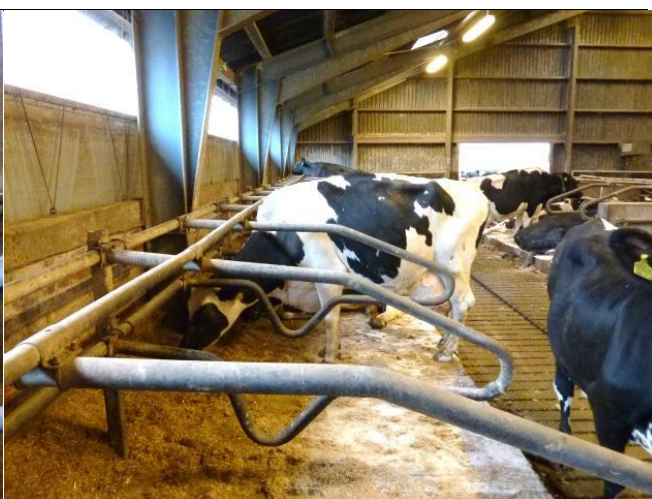
Figur 6 og 7. Også i enkeltrækken har køerne svært ved at kunne være i sengene og må stå ude på bagkan-  
ten.

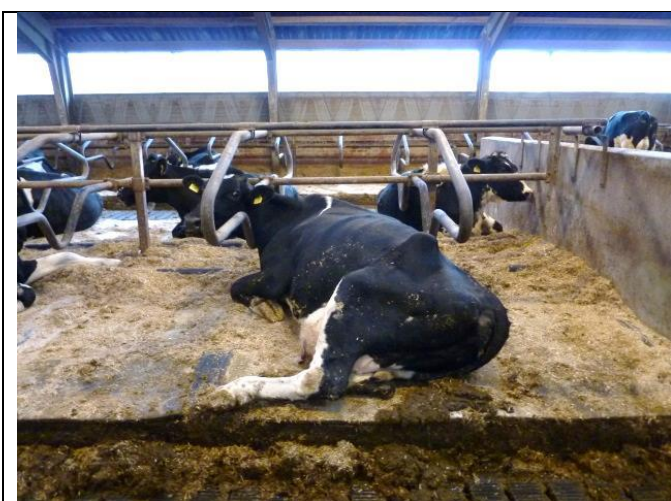
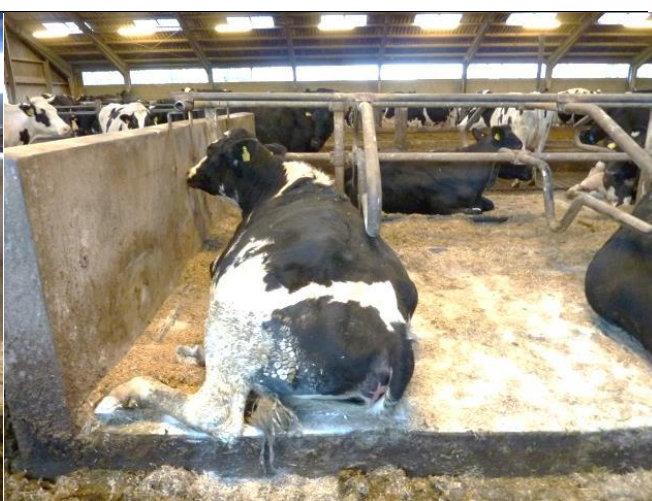
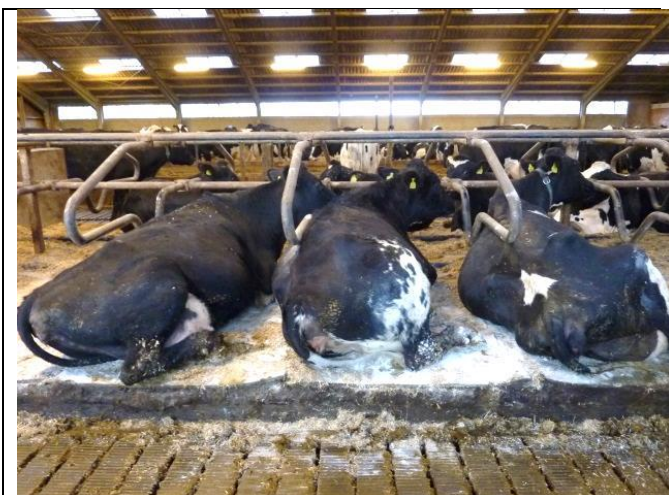
Figur 8.

Den manglende plads og at køerne står på skrå når de skal ned og ligge, betyder at de kommer til at ligge på skrå og under bøjlen i sengene (figur 8 til 10).

Figur 10. På skrå og opad bøjle.

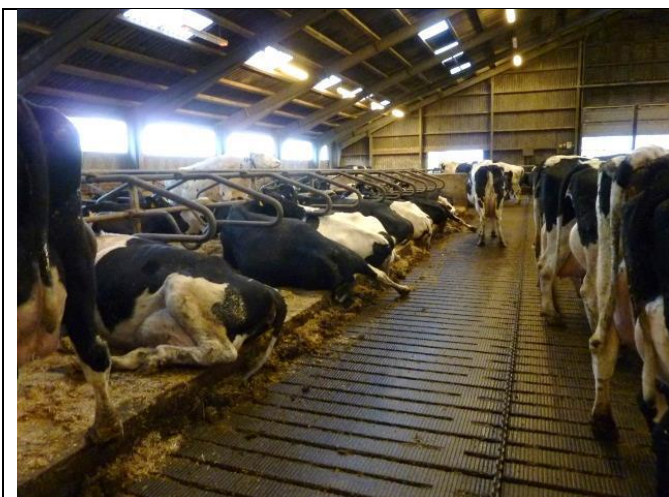
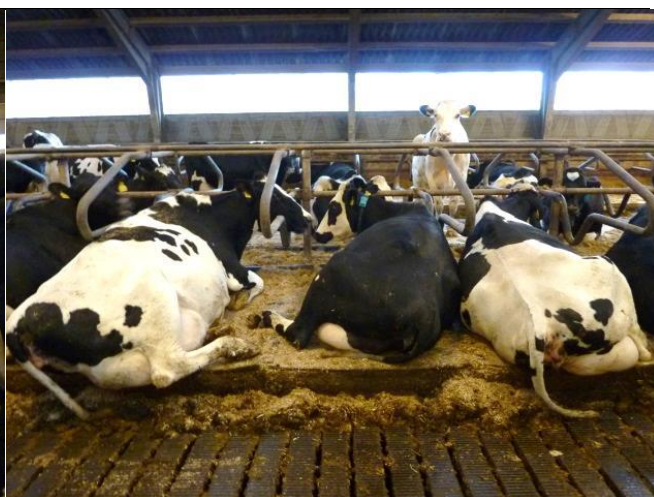
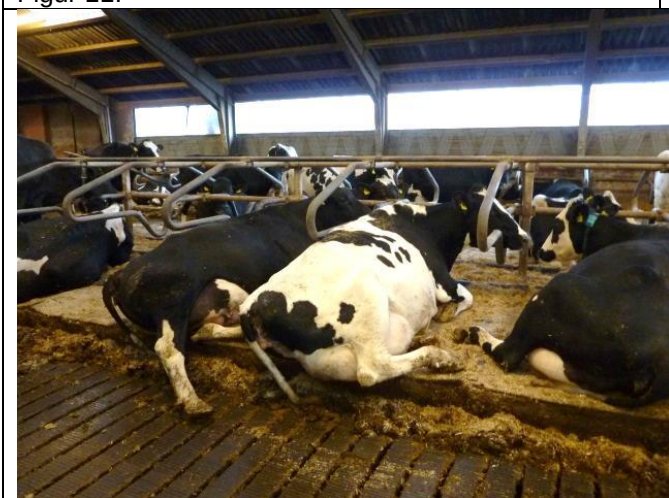
Figur 11.

De korte senge, og sandsynligvis også nakkebommens og frontrørets placering, gør at køerne kommer til at ligge med bagpart og bagben udenfor bagkanten (figur 11 til 13).

En brystbom ville umiddelbart kunne hjælpe med til at stoppe køerne, så de ikke går for langt frem når de lægger sig. Men jeg vil fraråde at sætte brystbom ind nu som sengebåse ser ud i dag. For en brystbom i den allerede begrænsede plads, vil gøre det endnu sværere for køerne at lægge og rejse sig. Så tror jeg der er risiko for at køerne kommer til at lægge ud over bagkanten som i figur 11, 12 og 13.

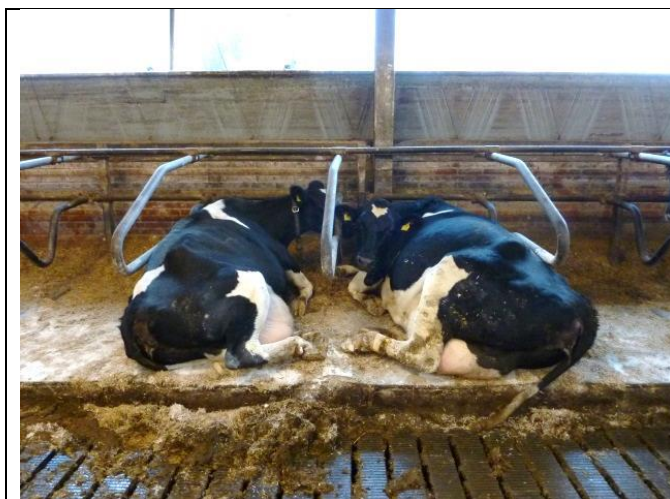
Figur 14. Nogle køer ligger pænt i lejet i forhold til bagkanten.

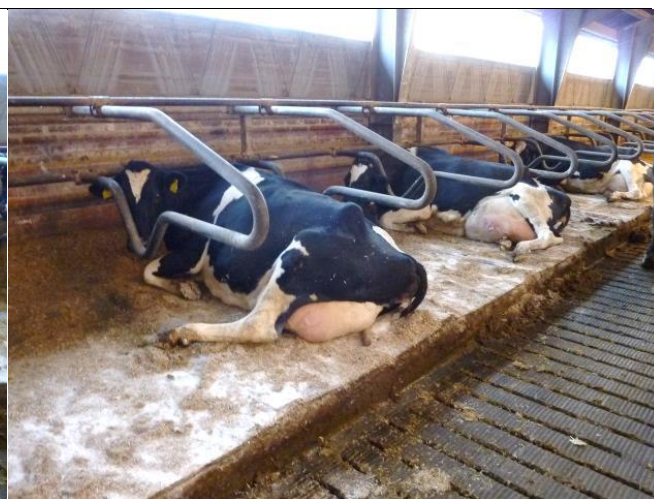
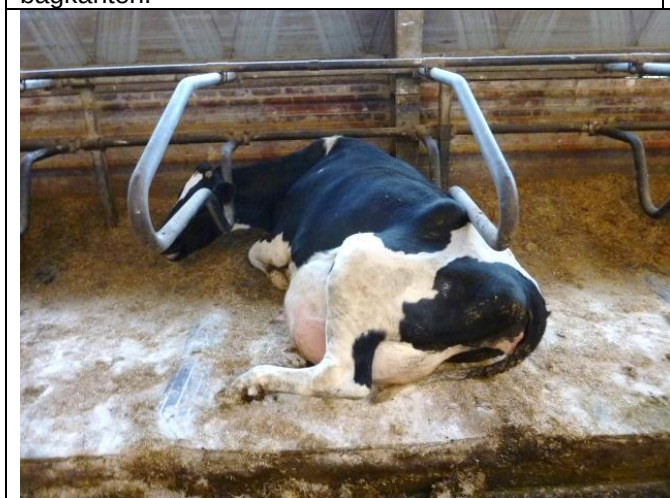
Nogle køer ligger lidt langt fremme i sengene i enkeltrækkerne (figur 15 og 16), og det på trods af, at der ikke er særlig meget plads foran i sengen til vippebevægelsen pga. muren. Jeg tror placeringen skyldes, at køerne stiller sig på skrå og stikker hovedet i åbningen foran bøjleens dråbe (figur 18) for at få plads nok når de skal ned og ligge. Men nok også at de planlægger når de lægger sig, hvordan de kan komme op igen.

Figur 15. Andre køer ligger for langt fremme.

Figur 16. Koen's placering i lejet afspejler hendes måde at komme op og ned på. Figur 17, 18 og 20 viser flere billeder af koen.

- Væggen foran køerne i enkeltrækkerne bør fjernes. Det vil give den frihed køerne mangler i fronten når de lægger og rejser sig.
- Som sengene er nu passer de bedst til jersey

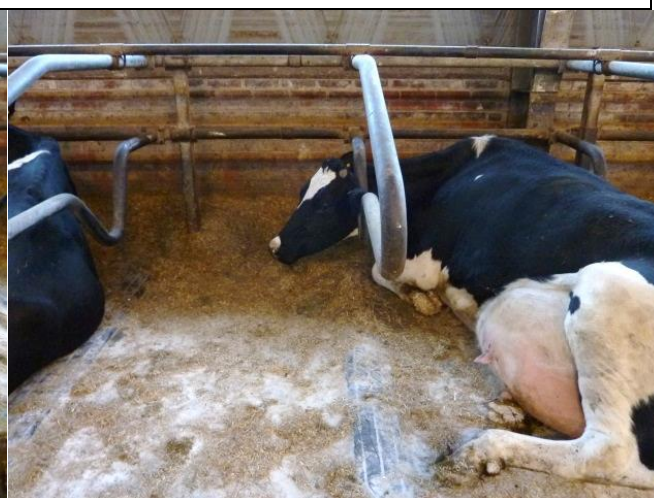
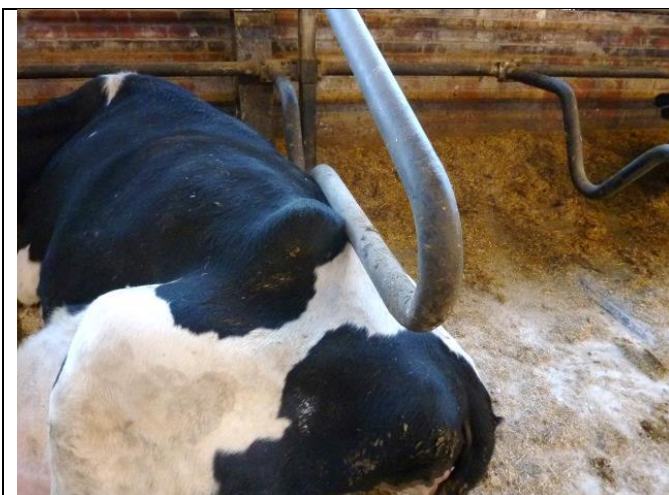
Figur 17. Koen fra figur 18. Hovedet i dråben.

Figur 18. Koen ligger op ad bøjlens.

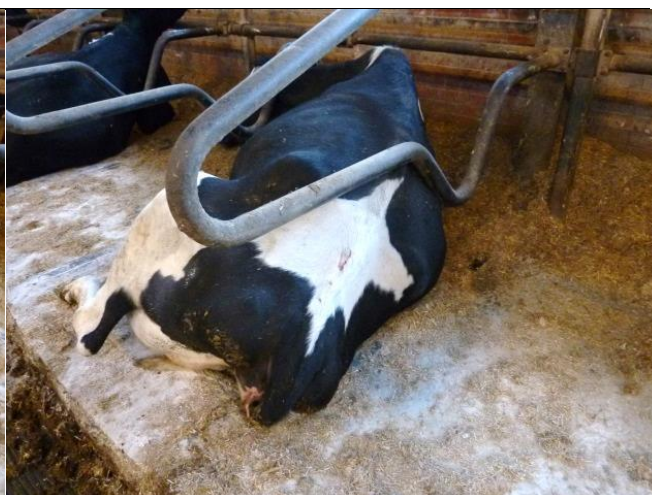
Figur 19. Stammer hudafskrabningen på ryggen mon fra bøjlens?

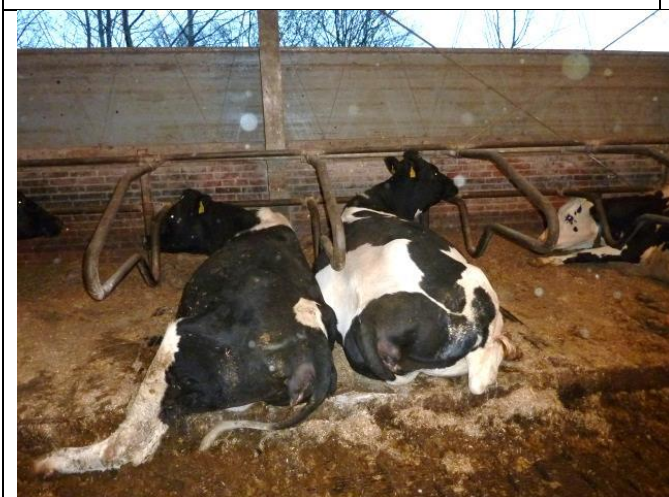
Figur 20. Nogen køer i enkeltrækken ligger også ud over bagkanten, som tegn på at sengebåseene er for små.

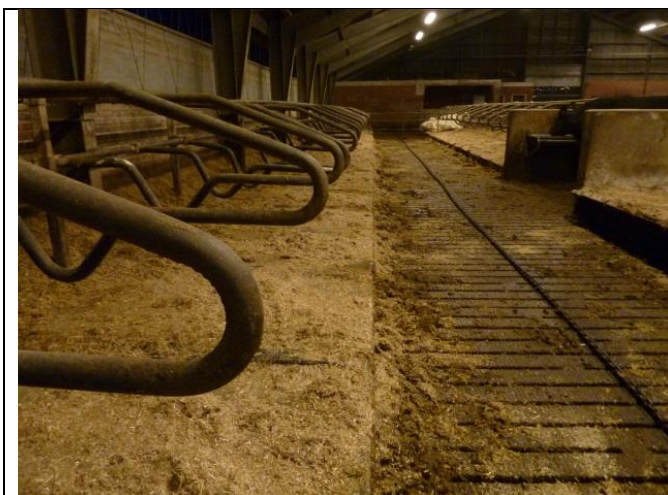
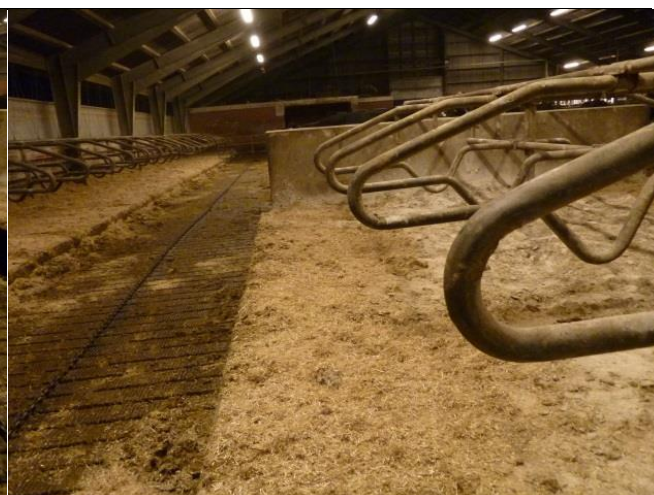
Vær opmærksom på at der er forskel på afstanden fra bøjlens bue og til bagkanten (figur 21 og 22). I enkelt-rækker er afstanden 20 cm (anbefaling 2010 er 30 cm), mens afstanden er 15 cm længere i dobbeltrækker, altså 35 cm. I sengebåseøen som allerede er ombygget er afstanden 45 cm. Den lange afstand giver risiko for at køerne drejer rundt og går/skider i lejet når de skal ned fra sengene. Bøjlens udformning og længde er grunden til at afstanden bliver lidt lang. Desværre er det vanskeligt at løse problemet, det måtte så være at skifte bøjlens. Jeg håber dog ikke at afstanden giver problemer.

Figur 21. Ca. 20 cm fra bøjlen til bagkanten.

Figur 22. I de nye ombyggede senge i dobbeltrække er der ca. 45 cm fra bøjlen til bagkanten.

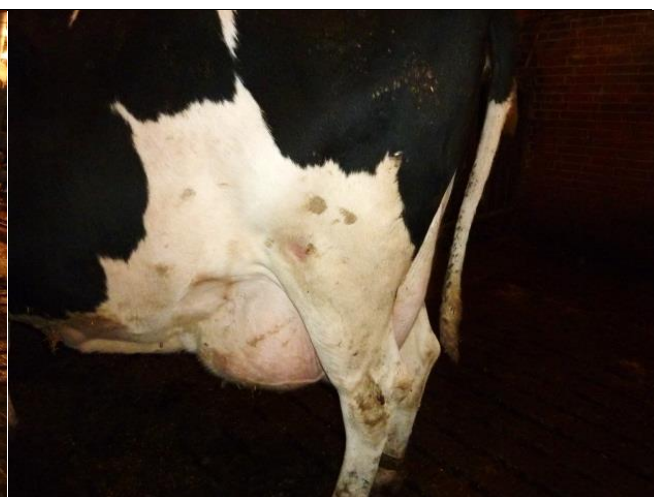
Figur 23 og 24 viser hudafskrabninger på lår på to køer. Jeg ved umiddelbart ikke hvor køerne får disse fra. Kan det være fra bolte i gummilisterne der sidder under sengebøjlerne og som holder gummimåtten fast?

Figur 23 og 24. Hudafskrabninger på lår.
