# KORTLÆGNING OG UNDERSØGELSE AF ÅRSAGER TIL DÅRLIG DRÆNING OG AFVANDING SAMT MULIGE LØSNINGER

- EKSEMPLIFICERET I PILOTOMRÅDE: LØVENHOLT GODS

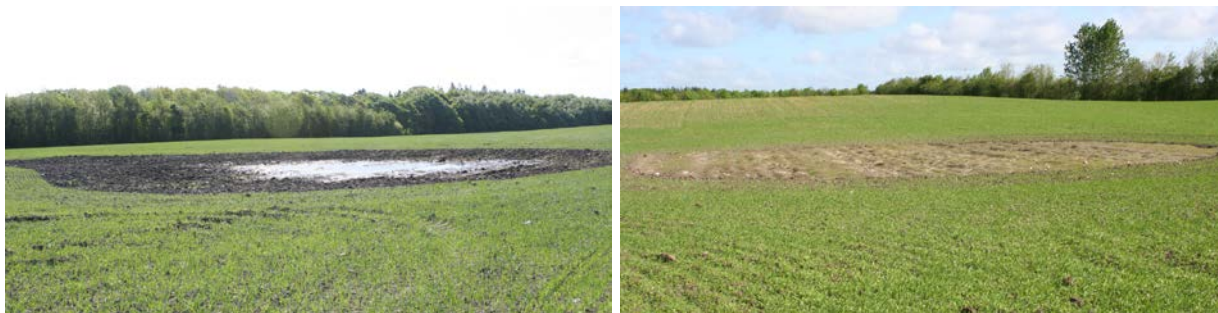
Figur 5: Dræningsproblemerne i markens lavninger er så omfattende, at de ikke kan sås. Billederne er taget d. 24. maj 2017. Foto: Stinna Susgaard Filsø, SEGES

På Løvenholt Gods er afvandingsproblemerne primært relateret til våde områder i markens lavninger (Figur 5). De våde pletter i marken øges i antal og størrelse år efter år til stor gene for en intensiv, rettidig plante-produktion. De dyrkningsmæssige problemer forbundet med de våde lavninger er bl.a., at dele af behand-

lingerne i planteproduktionen må udskydes til, når hele marken er farbar. Det betød eksempelvis, at gylletilførslen i foråret 2017 blev forsinket med 2-3 uger, og som billederne på Figur 5 viser, kan der i de værste tilfælde slet ikke sås i lavningerne, mens de i andre lavninger kan efterså, når lavningen har afdrænet og er farbar.

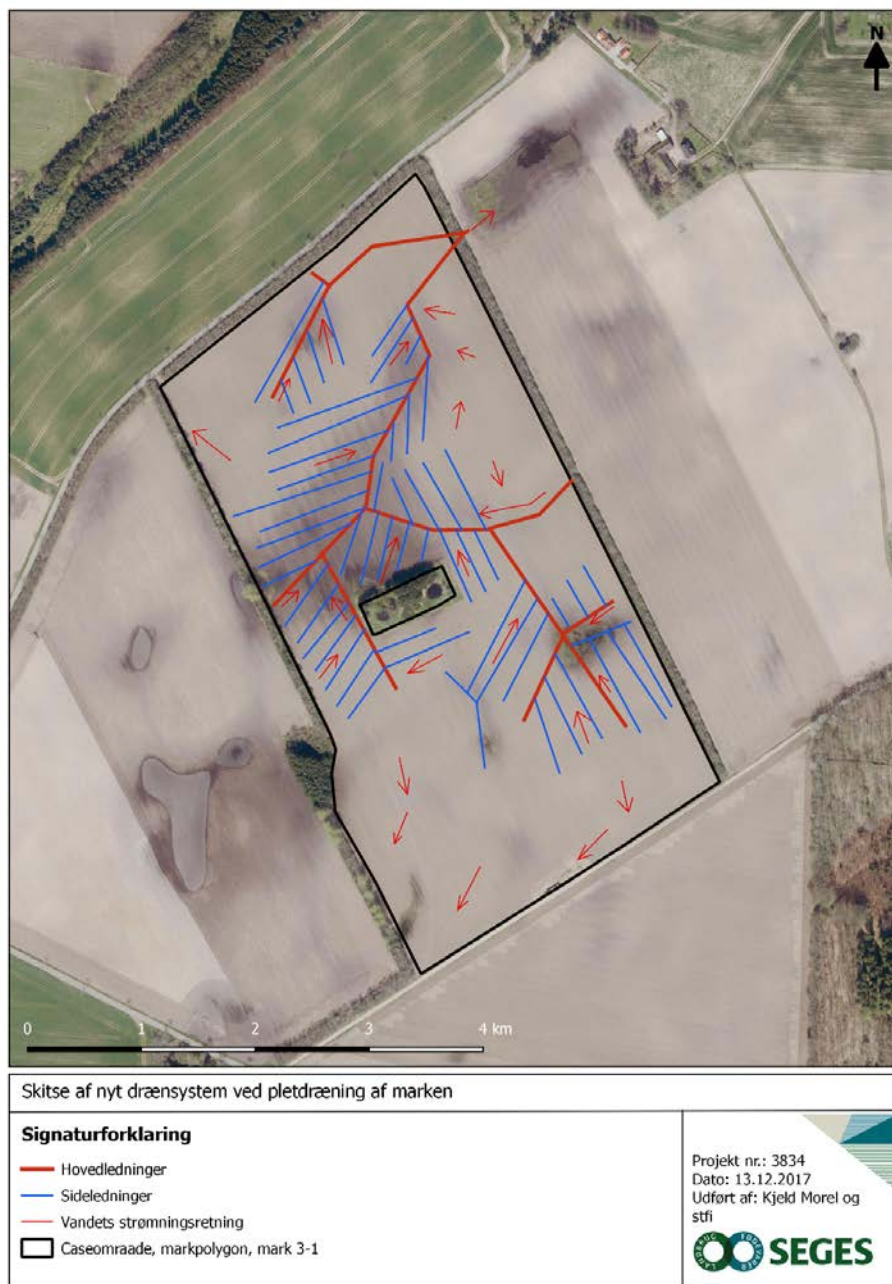
Figur 18: Skitse over hvordan et nyt drænsystem kunne se ud på baggrund af markens drænbehov. Skitsen er udarbejdet af Kjeld Morel på baggrund af  $\frac{1}{2}$  meters højdekurver. Drænrørenes endelige placering kan først planlægges, når et detailniveau af terrænoverfladen foreligger.

Figur 18 viser en skitse af, hvordan et nyt drænsystem på forsøgsmarken kunne se ud, når der er taget højde for markens drænbehov. Her er drænsystemet designet efter at kunne afvande de lavninger, hvor der er dræningsudfordringer. Hovedledningerne er overordnet placeret som ved det eksisterende drænsystem, dog med udvidelser flere steder særligt omkring lavning 3. Mest iøjefaldende ved skitsen af det nye drænsystem i forhold til det eksisterende, er tilføjelsen af sideledninger, der kan bortlede trykvandet og aflaste drænrørene i bunden af lavningerne. Det anbefales, at når en plan for drænprojektet laves, tages der udgangspunkt i en skitse af drænsystemet ved fulddræning. Efterfølgende kan man tilpasse skitsen efter drænbehov og landmandens behov. På denne måde er der taget hensyn til, hvis det i fremtiden bliver nødvendigt at fulddræne arealet. En skitse af drænsystemet ved fulddræning kan ses i bilag 6.

Det skal understreges, at ovenstående drænforslag er en skitse, og sideledningernes placering og længde kan først fastslås endeligt, når der foreligger et detailniveau af arealet.

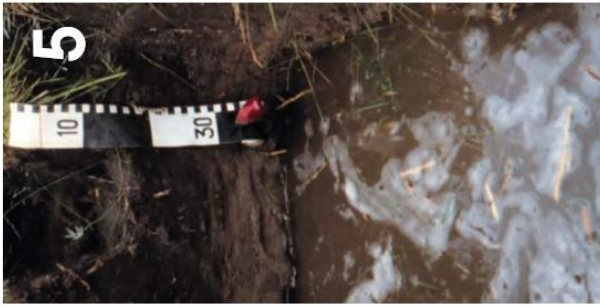
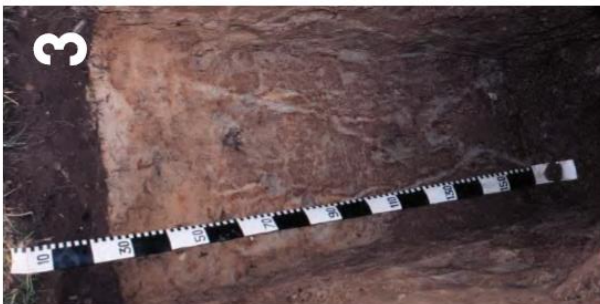
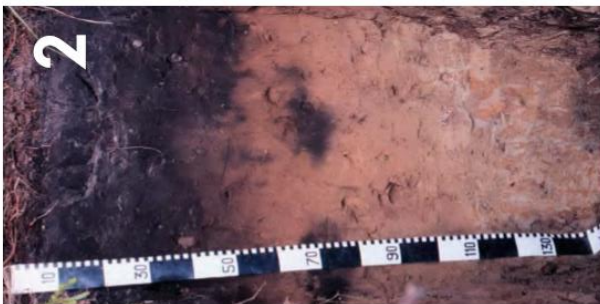
# Bilag 1 Dræningsklasse

Dræningsklassen bestemmes ud fra jordbunds morfologiske træk

- 1) Meget veldrænet  
Jorde uden tegn på vandstuvning i de øverste 120 cm af profilet
- 2) Veldrænet  
Jorde med pseudogley eller diffuse jernudfældningspletter mellem 80 cm og 120 cm eller svage tegn på temporær vandstuvning i de øverste 80 cm af profilet.
- 3) Moderat veldrænet  
Jorde med grundvandsgley mellem 80 cm og 120 cm eller med pseudogley eller diffuse jernudfældningspletter mellem 0 og 80 cm
- 4) Dårligt drænet  
Jorde med grundvandsgley mellem 0 cm og 80 cm, med pseudogley og diffuse jernudfældningspletter mellem 0 og 40 cm, med en humusrig A-horisont, med et sommervandspejl i ca. 50-100 cm dybde de fleste år eller med tydelige tegn på temporær vandstuvning i de øverste 0-40 cm af jordprofilet
- 5) Meget dårlig drænet  
Jorde med grundvandsgley inden for de øverste 0-80 cm eller med et konstant vandspejl mellem 0-50 cm.
