## API VI SKAL FORBEDRE ÆLDRE SENGE

Der er penge at hente i renovering af ældre sengebåse. Over de sidste par år er sengebåselejet blev forbedret i mange senge. Men mange steder er sengebåseindretningen glemt, og det koster dyrt på velfærden og sundheden.

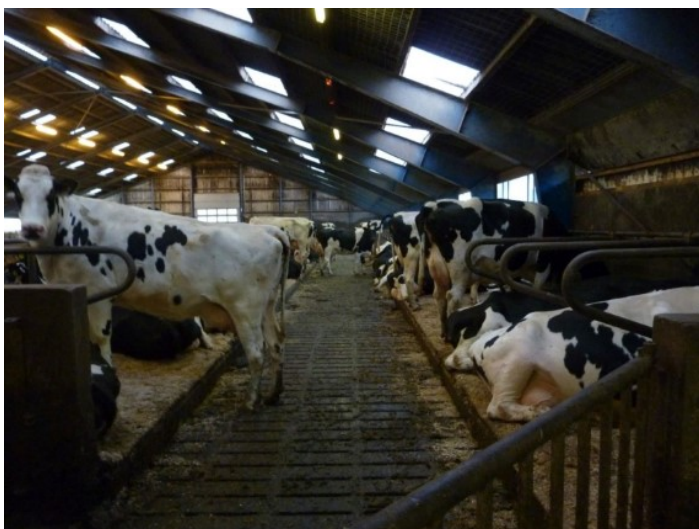
Figur 1. Står flere køer med to eller fire ben i sengebåsene, er det ofte et tegn på at noget er galt med sengebåsene.

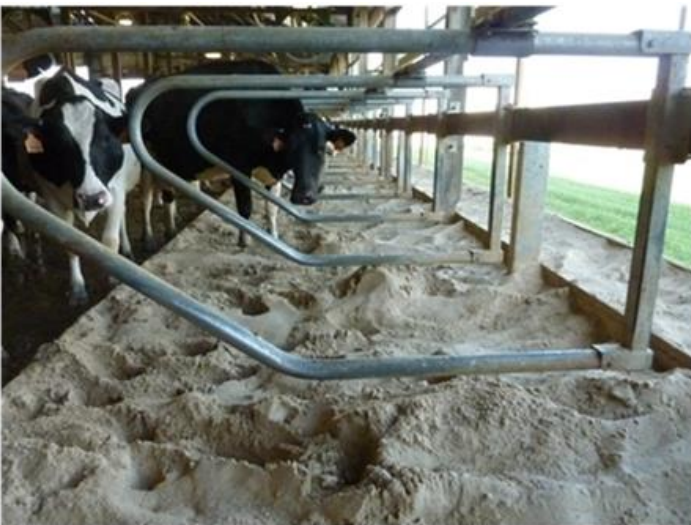
Figur 2. Den amerikanske sengebøjletype. Systemet her er "Twin Beam", hvor det er muligt at ændre sengebredder og bøjlernes højde efter montering.

Den amerikanske bøjletype er åben og giver koen mulighed for at vippe frem eller til siden over bøjlen i vippebevægelsen, når hun lægger og rejser sig. Desuden er bøjletypen god til at lede koen til korrekt hvileplacering. Det er vigtigt at bøjleens udformning har de rette mål og at bøjlen placeres korrekt i lejet. Læs mere her:

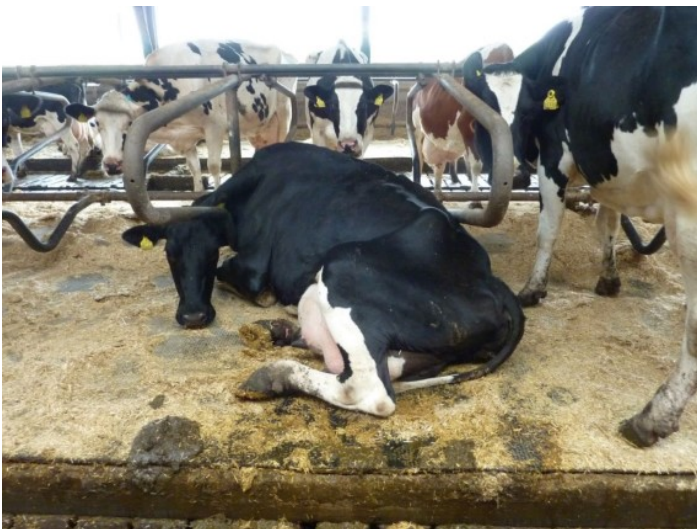
I mange senge i Danmark har vi bøjletyper som dem vist i figur 4 (se lidt længere nede i teksten) og i figur 3. Ulempen ved disse bøjletyper er, at de monteres på frontrør, men også at bøjlerne er med til at gøre det sværere for koen at lægge og rejse sig. Det skyldes, at koen ikke har mulighed for at vippe til siden ind over bøjlen, som koen har mulighed for med den amerikanske bøjletype. Særligt i dobbeltrækker, hvor det ikke er muligt at gøre eksisterende senge længere, er det derfor hensigtsmæssigt at skifte bøjlen til den amerikanske type.

Figur 3. I for korte dobbeltrækker med frontrør, bør vi skifte bøjlerne ud til den amerikanske bøjletype, som er monteret på stolper. Det giver koen plads og frihed i fronten og til siden i en ellers lidt for kort seng.

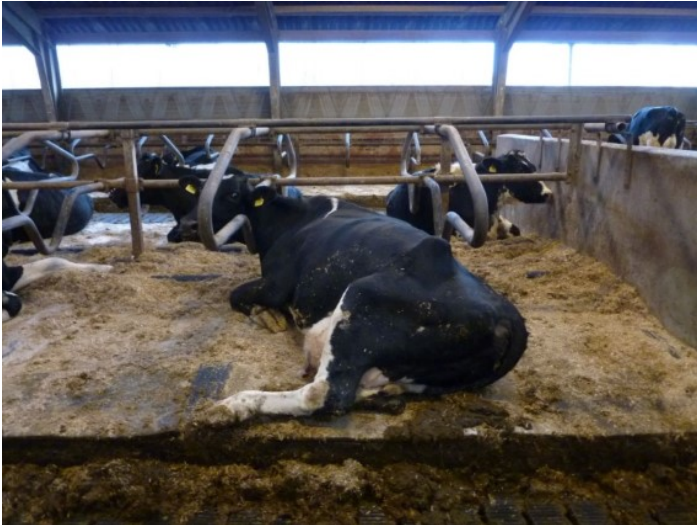
Figur 4. En ko har brug for god plads foran sengelejet, både vandret og lodret, for at kunne lægger og rejser sig ubesværet. Vandret skal hun bruge 0,9 til 1,2 meter foran sengelejet. Derfor anbefalingen på 3 meter i enkeltrækker og 2,85 meter i dobbeltrækker for stor race. Lodret skal hun bruge området fra lejets overflade og op til 1 meter op. Dvs. der må ikke være inventar, beton, en bunke strøelse eller lignende i dette område. Denne ko ligger på skrå fordi sengen er for kort (2,35 m) og frontrøret er placeret 0,65 m over lejet, lige midt i koens bevægelseszone.

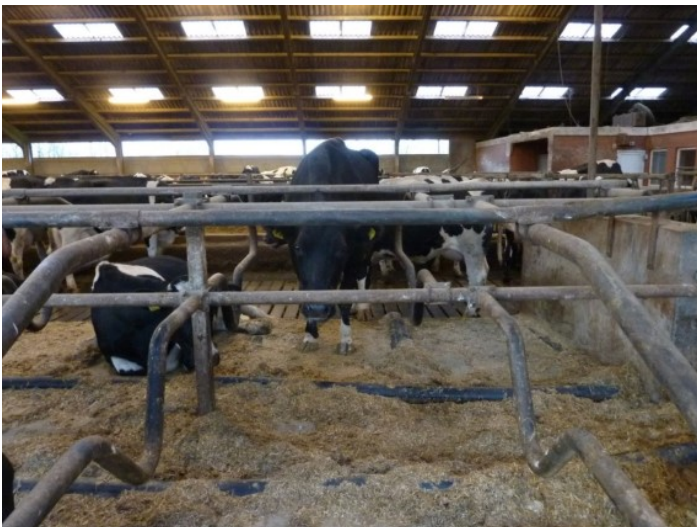
Figur 5. Frontrøret på 0,65 m over lejet sidder lige midt i koens bevægelseszone, så hun begrænses, når hun skal lægge og rejse sig. Nakkebommen sidder desuden også for lavt (1,13 m over lejet; 1,20 m anbefales) og for langt tilbage (1,65 m; 1,75 m anbefales).

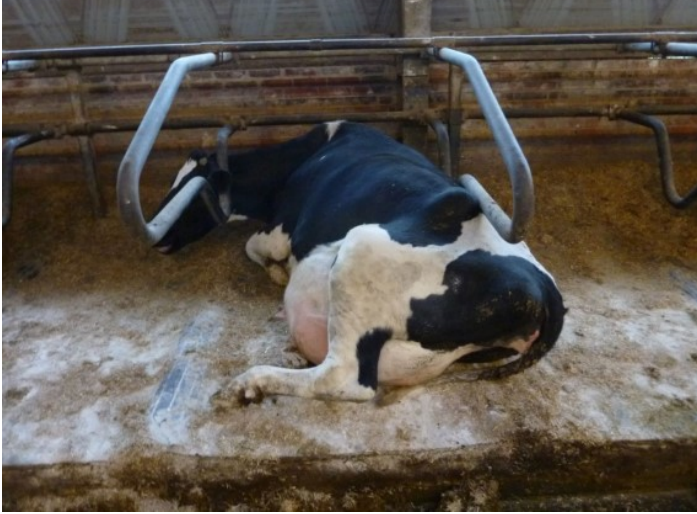
Figur 6. Også sengene i enkeltrækken er for korte (2,52 m; 3,0 m anbefales). For at kunne komme ned og ligge er koen nødt til at stikke hoved under bøjlen og ind i nabosengen. Derved kommer hun til at ligge på skrå og ind under bøjlen.

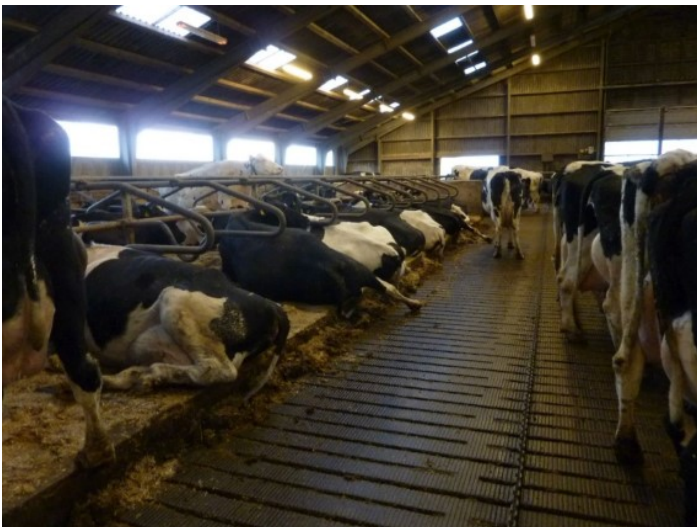
Figur 7. Køer liggende med bagben ude i gangen er ofte et udtryk for korte og dårligt indrettede senge.

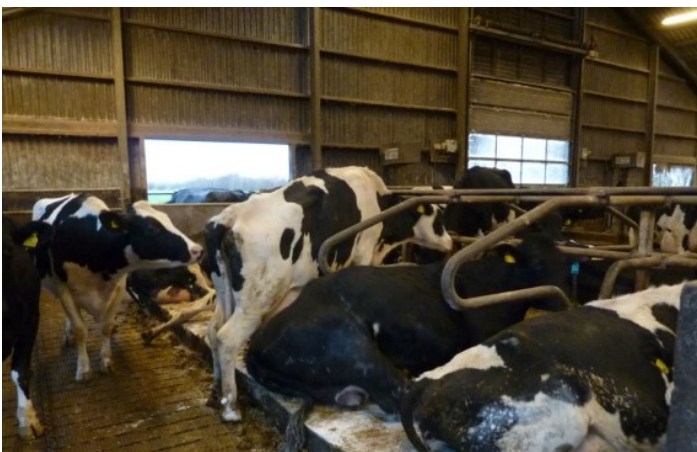
Figur 8. Et tegn på at sengebåsene er for dårlige. En lidt utrivelig ko står og "hænger" i en sengebås og kommer ikke ned at ligge.

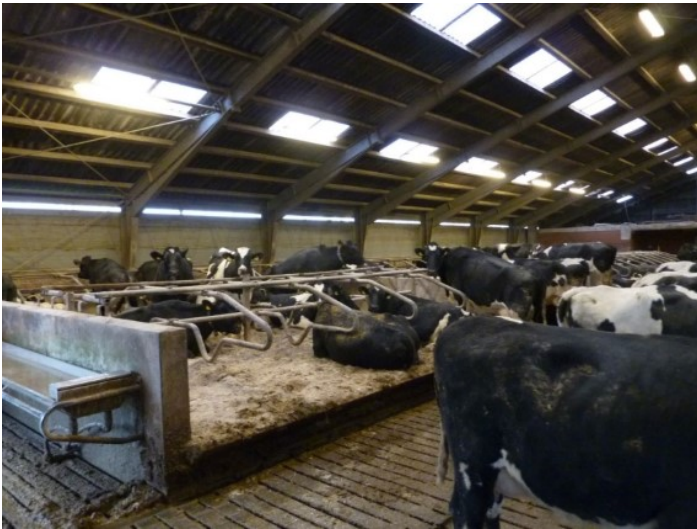
Figur 9. Sengene er lavet om til kummer med halm-kalk-vand ved at forhøje bagkanten med en skrå bagkant. Køerne har fået et blødere underlag at ligge og stå i, men ellers er forbedringerne begrænset. Som billedet viser, er køerne heller ikke helt tilfredse med deres nye senge.

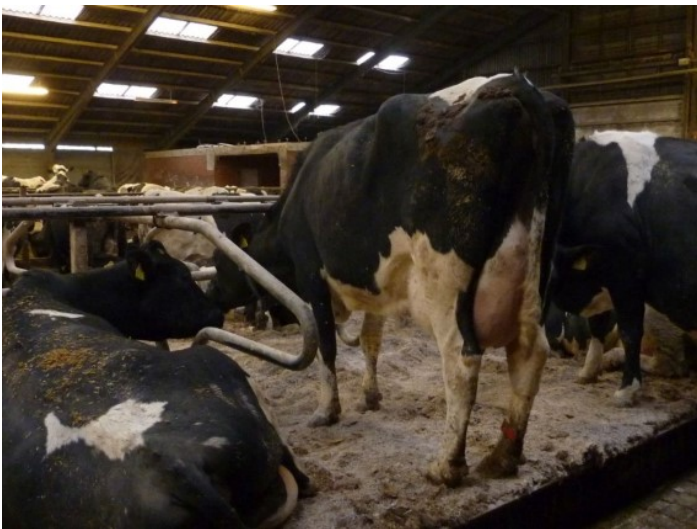
Figur 10. Den skrå bagkant har gjort sengene 10 cm længere, hvilket gør at nakkebommen sidder bedre i forhold til bagkanten. Men nakkebommen sidder samtidig lavere end før ombygningen, fordi sengeinventaret ikke er hævet. Køerne står længe, inden de lægger sig.

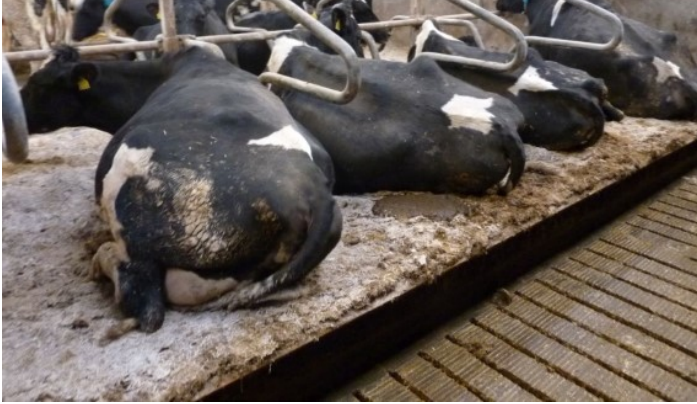
Figur 11. Skrå bagkant, halm-kalk-vand og små og dårligt indrettede senge er en farlig cocktail. Selvom køerne har fået 10 cm længere senge, så ligger de stadig på skrå pga. frontrørets placering og skider nu endnu mere i sengene. Koen til højre har vanskeligt ved at rejse sig.

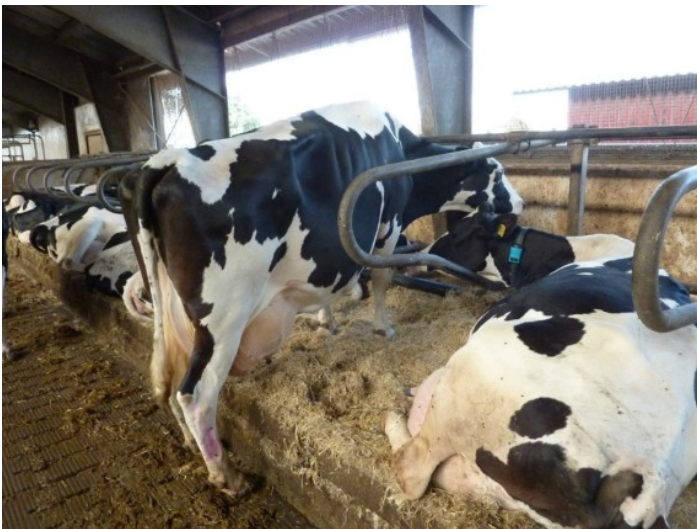
Figur 12. Køer der står som denne ko, er ofte et tegn på at der er problemer med sengebåsene. Man skal dog være opmærksom på at køer godt kan lide at stå blødt med to eller fire ben i sengebåsen. Derfor handler det om at bruge lidt tid på at observere køerne. Går de op i sengebåsen med alle fire ben og viser intention om at de vil lægge sig? Hvilke intention viser de ved at svinge hovedet fra side til side og undersøge underlaget og området foran dem, inden de lægger sig. Lægger de sig ikke, kan det skyldes for dårlige senge. Hvis sengene er velindrettet, vil de fleste køer gå op i sengen og lægger sig med det samme.

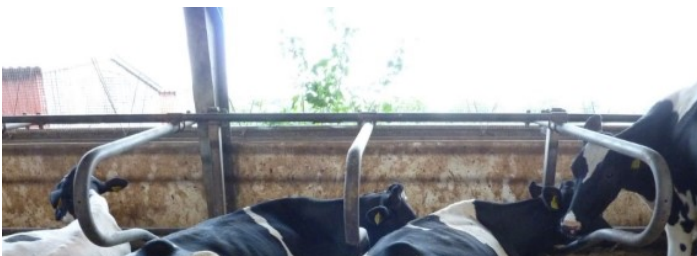
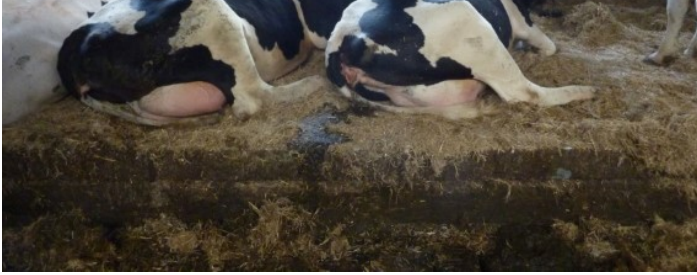
Figur 13. Disse senge er bygget om til kummer med halm-kalk-vand ved at forhøje bagkanten. Billedet viser tydeligt, at sengebåseindretningen ikke er ideel. Et frontrør, en ydervæg lige op af sengene og en nakkebom som sidder lidt for lavt og for langt tilbage, er årsag til at disse køer ligger på skrå og skider i sengene.

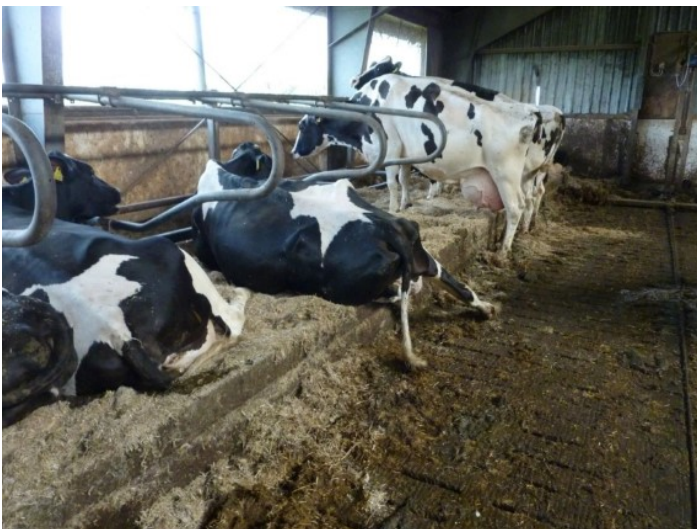
Figur 15. Køer der står i sengebåsene, og køer som ligger med bagben ud på gangen. Et tegn på at sengebåsene skal tjekkes.

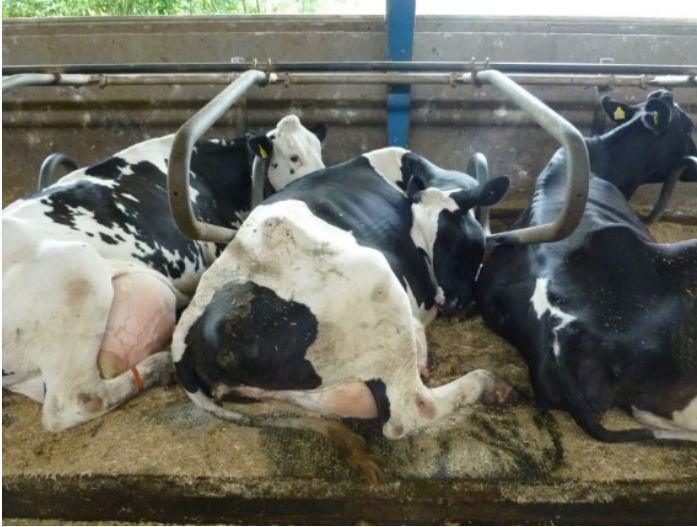
Figur 16. Når naboen ligger med hovedet ind i ens sengebås, er man jo nødt til at sno sig. Igen en besætning med for korte senge og en dårlig sengebøjle.

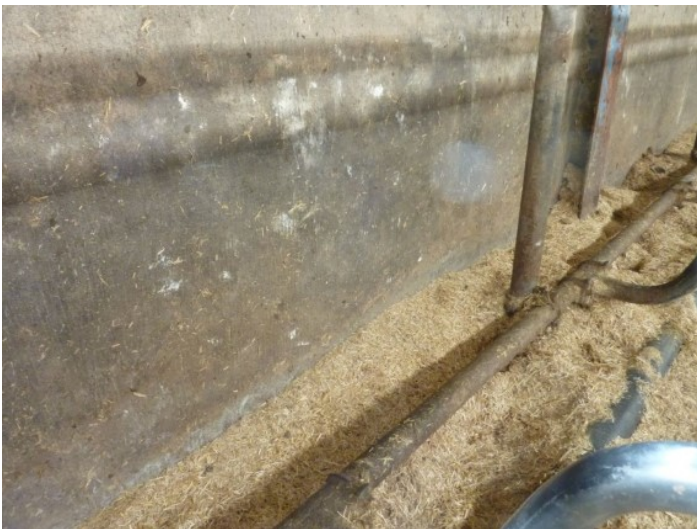
Figur 17. Billedet viser hvor lidt plads der er fra brystbommen og til frontrøret og væggen. Sengene er kun 2,45 m lange. Løsningen vil være at tage ydervæggen ned og flytte gardinet ud, så sengene bliver 3 meter lange. Desuden at skifte sengebøjlerne til en gode sengebøjler på stolper.

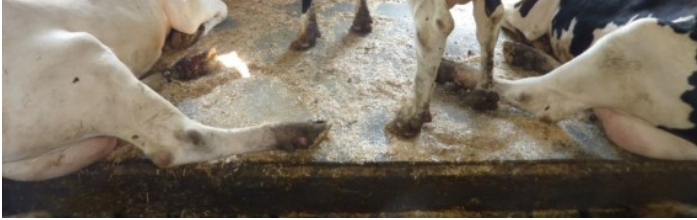
Figur 18. Konsekvensen af de korte senge og frontrøret. Undersøgelser har vist, at der er 40 % flere halte køer i madrassenge end sandsenge. Halte køer med smertefulde klove har svært ved at rejse og lægge sig på et fast og meget lidt eftergivende underlag som madrasser. Er sengebåseindretningen så heller ikke ideel, bliver det nærmest umuligt for dem at komme ned og ligge. Og så har vi en ond cirkel, som ikke er fremmede for at blive haltheden kvit.

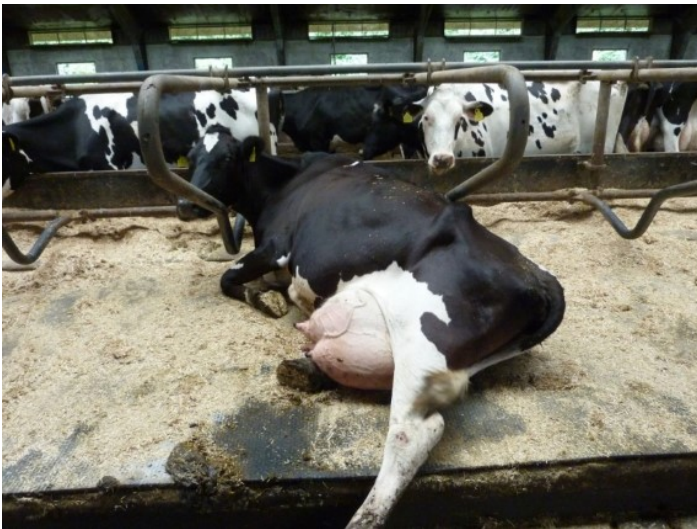
Figur 19. I enkeltrækken mod foderbordet er der en 0,5 m høj mur forrest i sengen. Sammen med frontrøret, giver den udfordringer for køerne, så de kommer til at ligge på skrå i sengene.

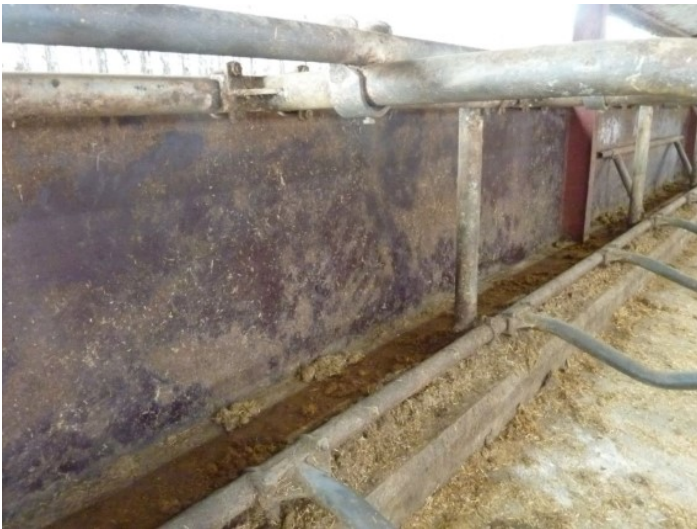
Figur 22. Denne besætning havde en udfordring med at sengene var placeret helt op af staldens ydervæg, som billedet viser her. Det valgte besætningen at gøre noget ved, dog ikke helt med den ønskede effekt. Læg i den forbindelse til mærke til frontrøret og betonhovedpuden her på billedet.

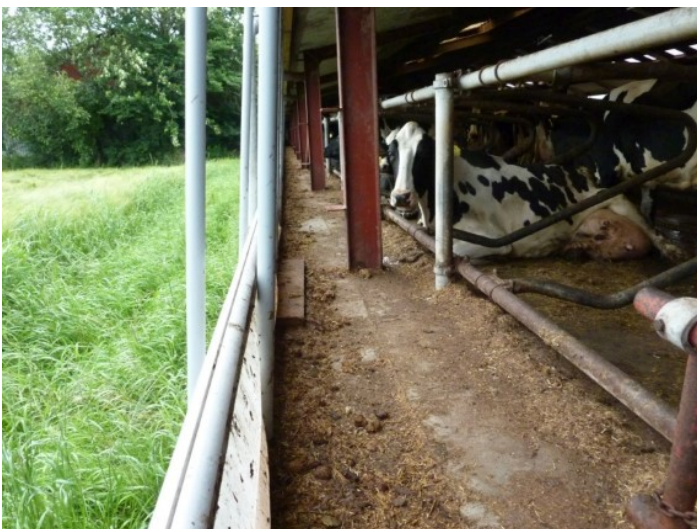
Figur 23. Billedet her viser sengene efter ombygningen. Væggen er væk og gardinet flyttet ud.

Det hele ser egentlig helt fint ud.

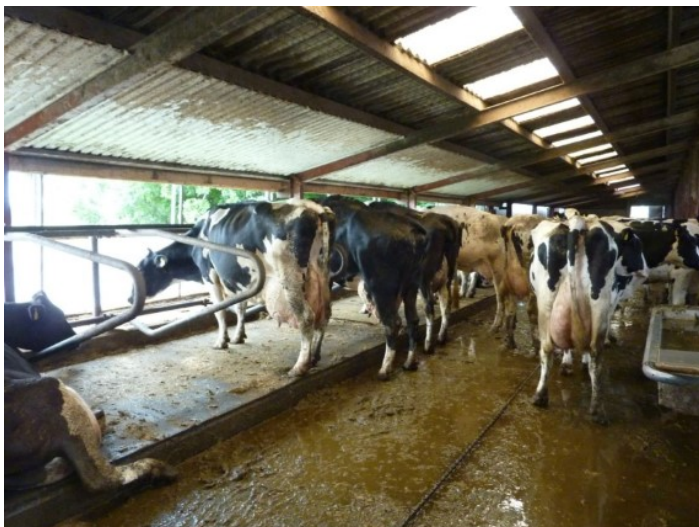
Figur 24. Men dette er situationen indefra. Billedet viser, at der stadig er store problemer med sengebåsene og den eneste reelle forbedring er, at køerne har fået mere frisk luft!

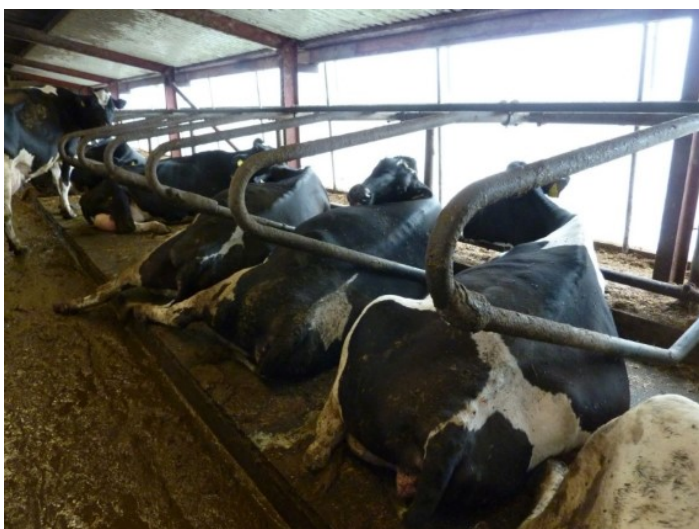
Figur 25. Når køerne endelig kommer ned at ligge, ligger de således. Forklaringen på problemerne er, at køerne slet ikke kan udnytte sengebåsenes ekstra længde, fordi frontrøret og betonhovedpuden er i vejen for dem, når de skal ned og ligge. Desuden er nakkebommen for lav og for langt tilbage.

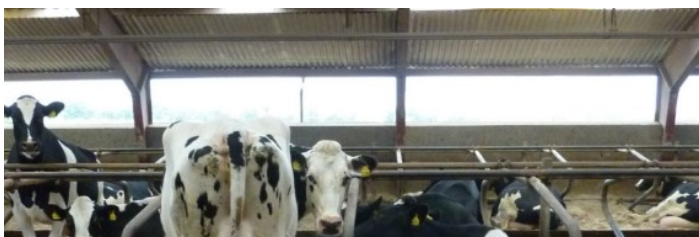
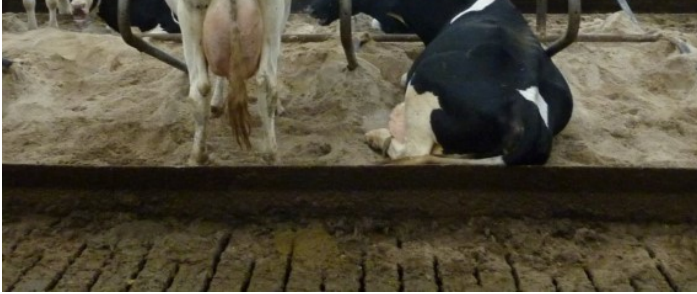
Figur 26. Dette billede er taget med for at vise, at det altid handler om at tage udgangspunkt i sengene i den konkrete besætning. Disse senge er bygget om til kummer med sand ved at sætte en ekstra bagkant på. Sengene er næsten lange nok og nakkebommen sidder næsten højt nok. Men det der især redder sengene, og gør ombygningen til sand relativt vellykket, er at frontrøret er relativt lavt og at bøjlen er åben, så køerne har mulighed for at vippe til siden igennem bøjlen og få plads nok, når de lægger og rejser sig.

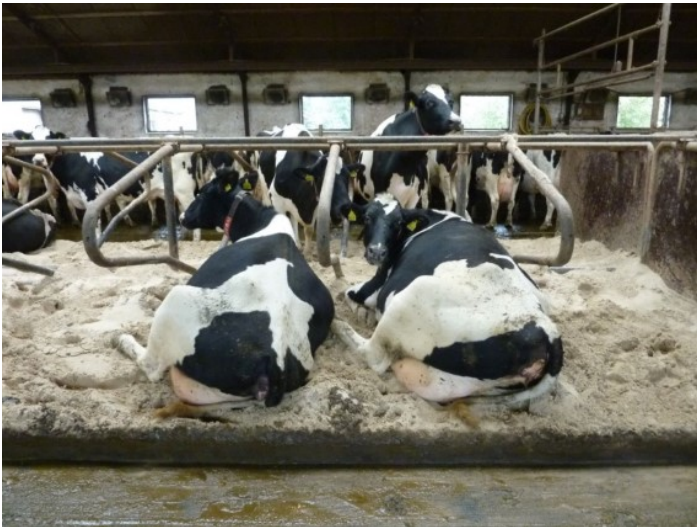
Figur 27. Denne besætning har valgt at banke betonen ud af de oprindelige senge, etablere en ny bagkant og på den måde lave sengene om til sand. Derved undgås en høj bagkant. Som sengene i figur 26 er frontrøret også lavt, og bøjlen god på trods af, at den sidder på frontrør. Det giver nogle ok senge, selvom de er for korte og nakkebommen ikke sidder helt ideelt. Sandet er også en vigtig faktor her, for det hjælper eventuelt halte køer til lettere at komme ned at ligge, i forhold til hvis sengene havde været med madrasser.

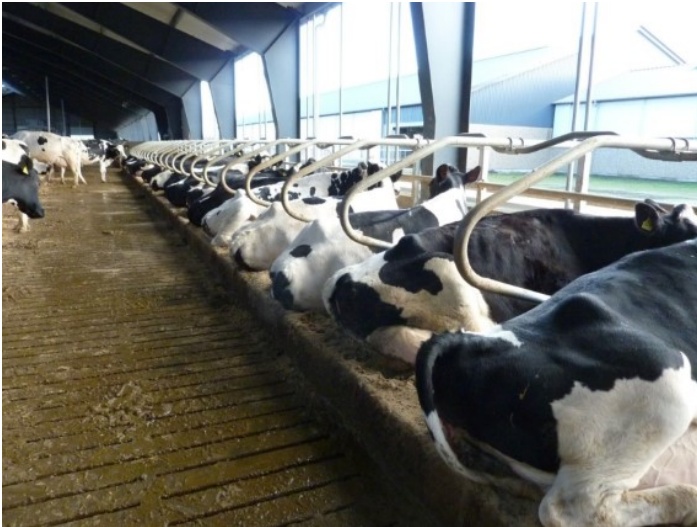
Figur 29. Derfor er det vigtigt at bruge lidt tid på at observere køernes brug af sengene. For som billedet her viser, så fungerer sengene fint efter hensigten.

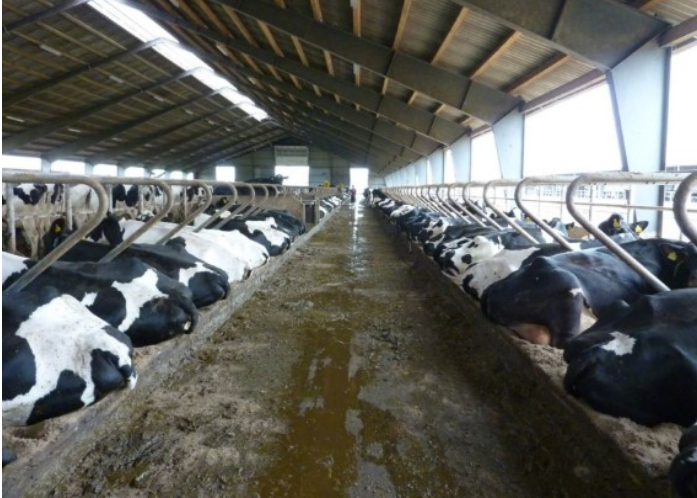
Figur 31. Jeg elsker dette billede. Det siger nærmest alt. Det er en nyere stald der har store velindrettede senge bestående af store åbne bøjler á la den amerikanske bøjletype. Se mere i figur 32.

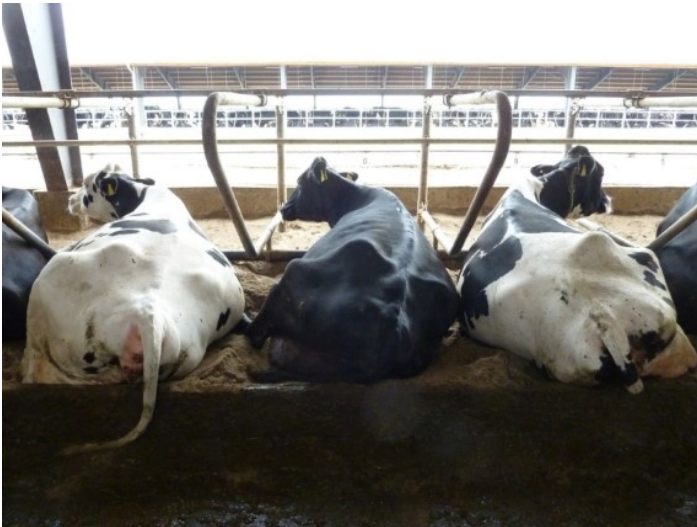
Figur 32. Et af mine favoritsengebåse-billeder. 1,25 m brede og 3 m lange sandsenge, en høj nakkebom (1,3 m) men optimalt placeret i forhold til bagkanten og en korrekt placeret brystbom gør at disse køer ligger helt perfekt. Der er intet foran køerne til at forstyrre og sengebøjletypen er optimal.

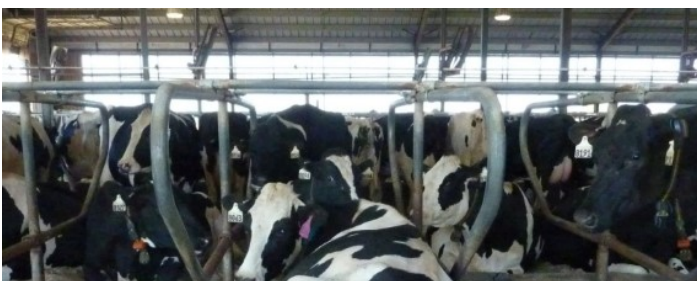
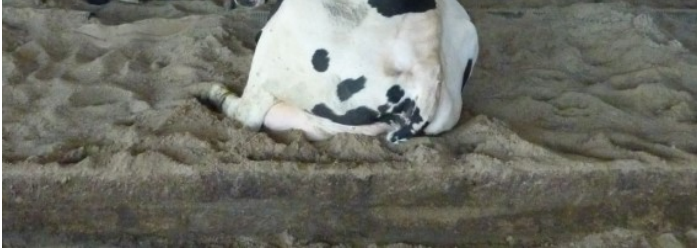
Figur 33. Dette billede er fra USA og viser sandsenge ombygget fra madrassenge. Kummen er etableret ved at forhøje bagkanten. Men det bedste er, at man har valgt at skifte bøjlerne til bedre bøjler, så frontrør og dårligt udformede bøjler er væk. Så på trods af ikke helt lange nok senge, har køerne frihed i fronten og i siden, så de kan rejse og lægge sig ubesværet.

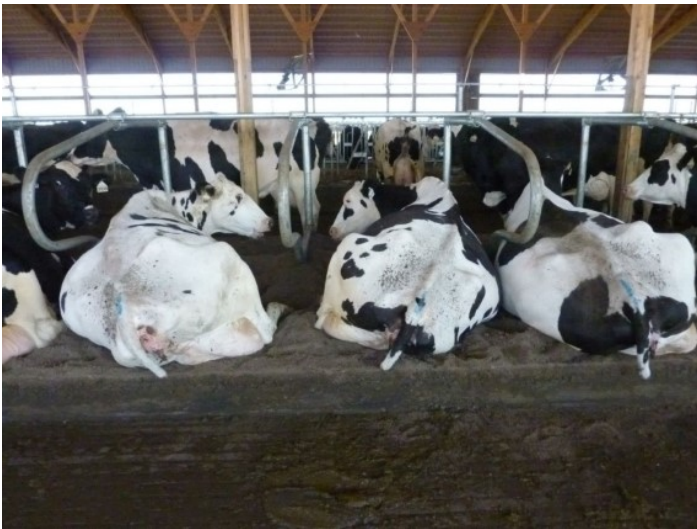
Figur 34. Fantastiske senge i USA. Store brede senge (130-135 cm), hvor nogle nok vil tænke risiko for at køerne ligger på skrå. Men køerne ligger lige og godt pga. sengebøjlen og dennes placering.
