- Samling af samtlige artikler for 2018

## 1 Tæpperør fungerer godt i nordjysk drænforsøg

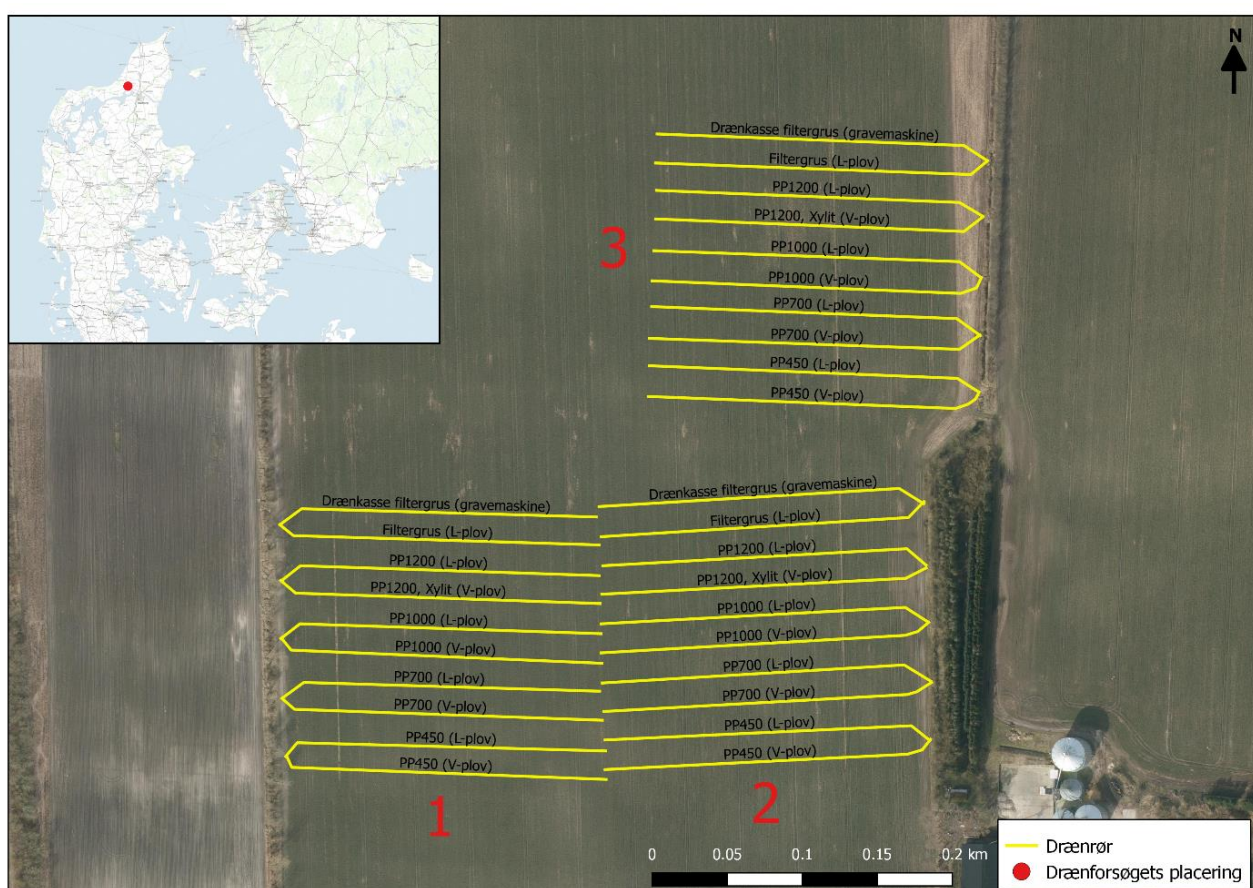
Figur: Drænkort over forsøgsarealet i Birkelse, Nordjylland. Forsøgsplan: Led 1: PP450 (V-plov), Led 2: PP450 (L-plov), Led 3: PP700 (V-plov), Led 4: PP700 (L-plov), Led 5: PP1000 (V-plov), Led 6: PP1000 (L-plov), Led 7: PP1200, Xylit (V-plov), Led 8: PP1200 (L-plov), Led 9: Nøgne rør pløjet ned med filtergrus (L-plov), Led 10: Nøgne rør gravet ned med gravemaskine og filtergrus.

For hver af forsøgets tre gentagelser (se figur) afprøves filtrene: PP450, PP700, PP1000 og PP1200. PP står for PolyPropylen, og nummeret betegner åbenheden i filteret i  $\mu\text{m}$ . PP450 er således det mest lukkede filter, og PP1200 er det mest åbne filter.

Derudover testes det i forsøget, om det påvirker drænenes funktionalitet, hvorvidt drænene er lagt med L-drænplov eller V-drænplov.

Til sammenligning er der lagt almindelige nøgent drænrør med filtergrus omkring. De er lagt med enten L-plov eller med gravemaskine og drænkasse.

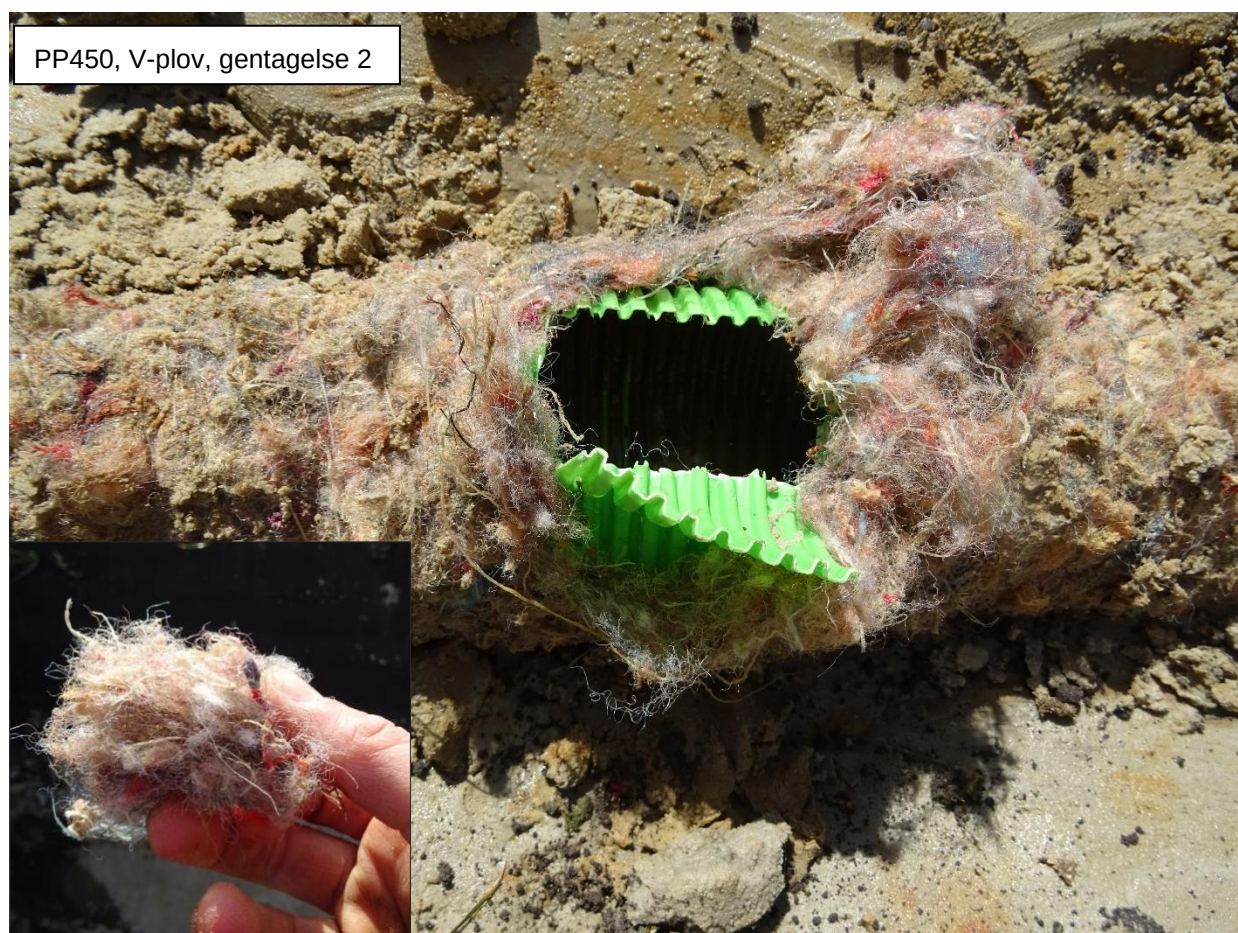
Billede af dræn og tæppemateriale under opgravning i foråret 2018. De er så godt som fri for sand og silt.

Drænmestrenes erfaring er, at tæpperør under danske forhold ofte er tilstoppede efter blot 7-8 år. Der er flere gange i forsøgsperioden gravet ned til drænene for inspektion – så sent som i foråret 2018 – men opgravningerne viser, at der er ingen eller meget begrænset sandindtrængning i drænrørene. Der er heller ikke tegn på aflejret sand i filtermaterialet. I forhold til problemer med sandindtrængning og dårlig dræneffektivitet er der på nuværende tidspunkt ingen forskel på:

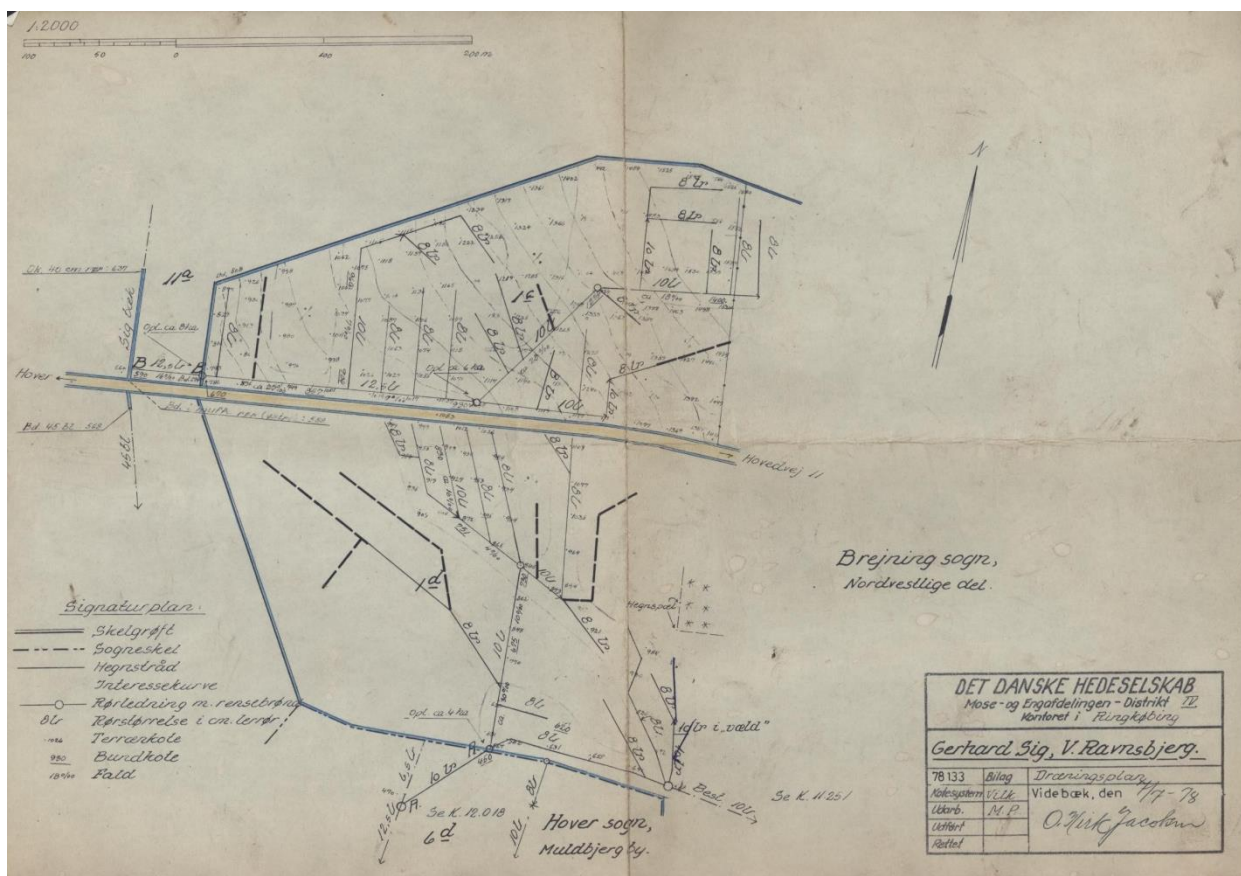
De gamle drænkort fra Hedeselskabet er blevet rettet til, og de nye tilføjelser på drænsystemet er tegnet ind, så kortene nu stemmer overens med virkeligheden.

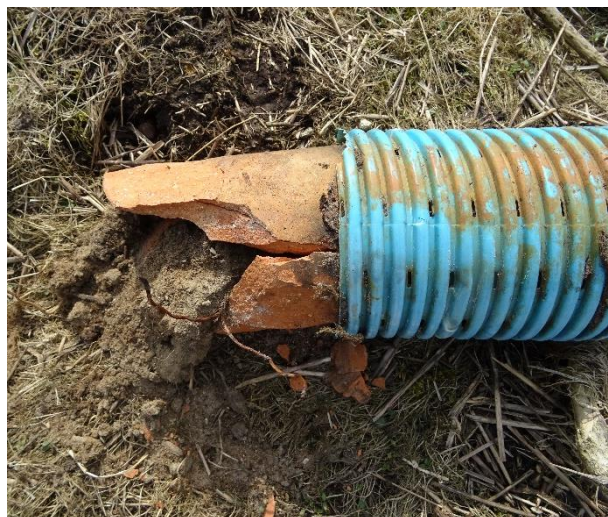
For den anden våde lavning var drænproblemet en kombination af, at den drænledning, der skulle afdræne lavningen var fyldt med lappeløsninger, der ikke virkede. Drænene var tilstoppede med ler (se billede). Det betød, at de ikke effektivt kunne bortlede de store mængder trykvand, som dannes i det kuperede terræn.

Lappeløsninger med nyere drænrør ført ud over gamle lerrør fungerede ikke, og drænet var stoppet helt til.

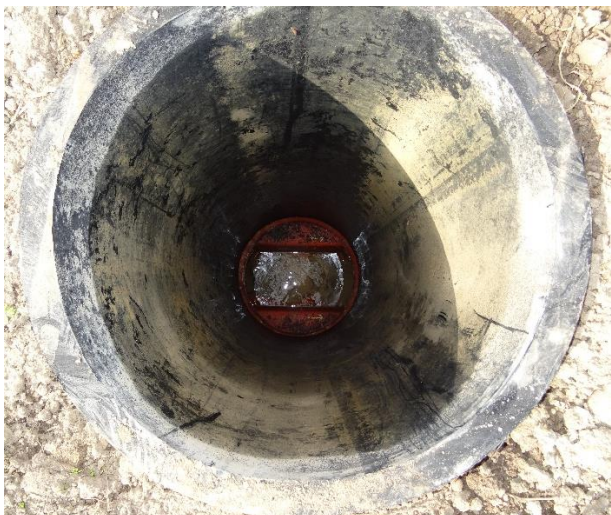
Spulebrønden går ned til hovedledningen ved læhegnet, så den nemt kan spules fri for rødder.

Ved læhegnet, hvor vi ved, at problemet med rodindtrængning kommer igen, er der etableret en spulebrønd i hovedledningen, så rødder årligt nemt kan blive renset ud (se billede).

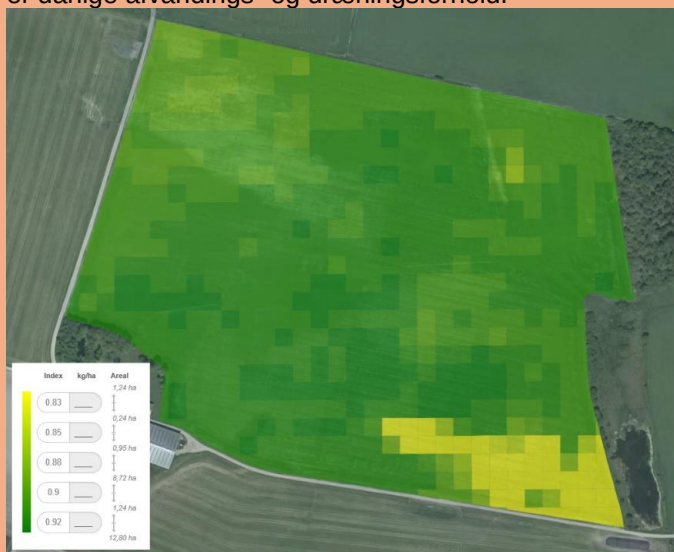
Afgrødernes trivsel er bl.a. påvirket af dræningstilstanden. De gule områder på billedet har en lavere biomasse. I marken kan man nærmere undersøge om, der er dårlige afvandrings- og dræningsforhold.

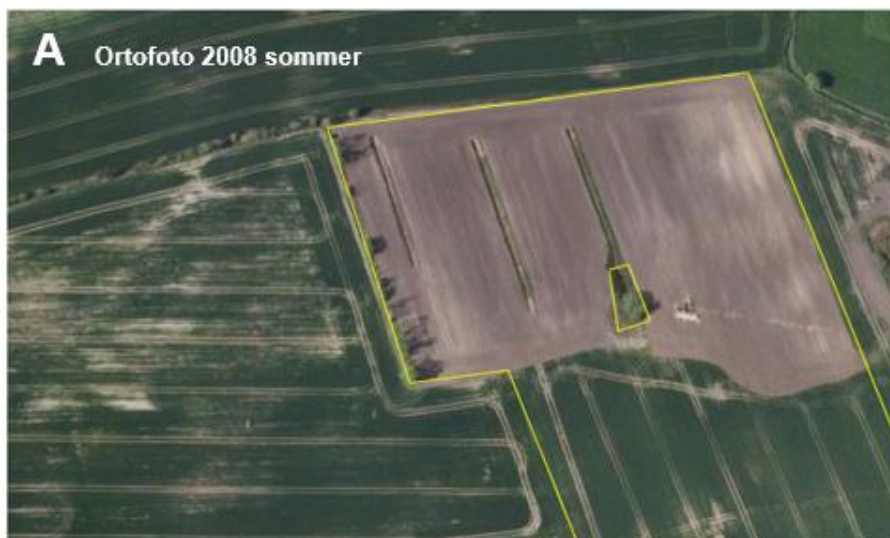
Grøfter i marken skulle bortlede overfladevandet, men området var altid det sidste, Mogens kunne færdes på, og grøfterne var i vejen for markarbejdet.

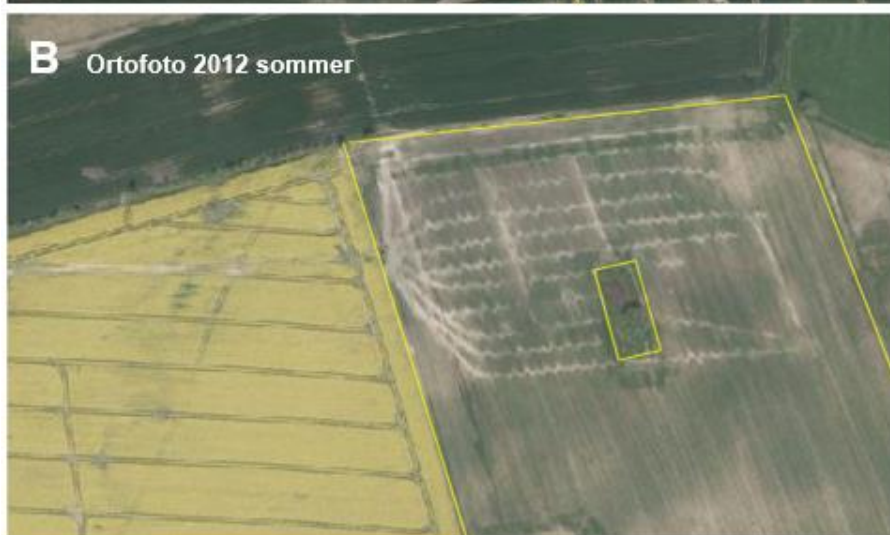
I sommeren 2011 blev arealet drænet. 12 drænedninger blev gravet ned og samlet i en drænbrønd til terræn, så drænene er nemme at vedligeholde.

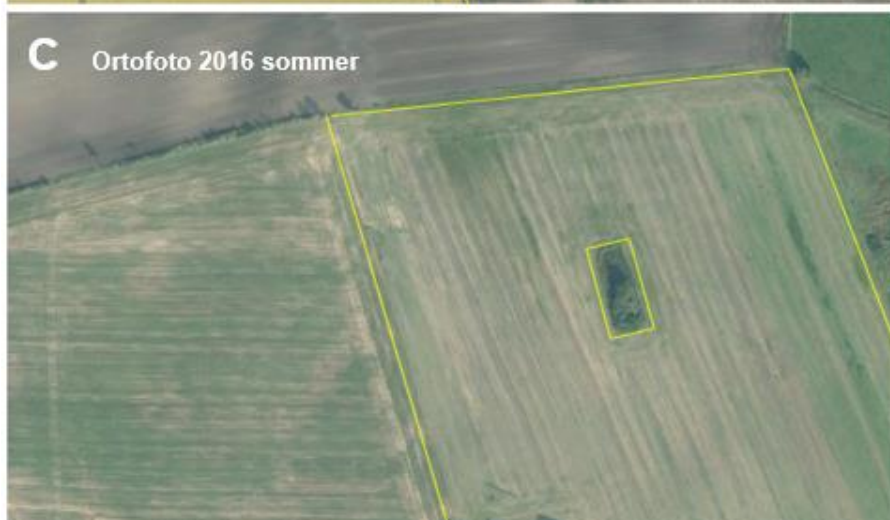
Efter dræningen kan Mogens dyrke arealet samtidigt med resten af marken, der er frit afgrødevalg og udbyttet er tredoblet.

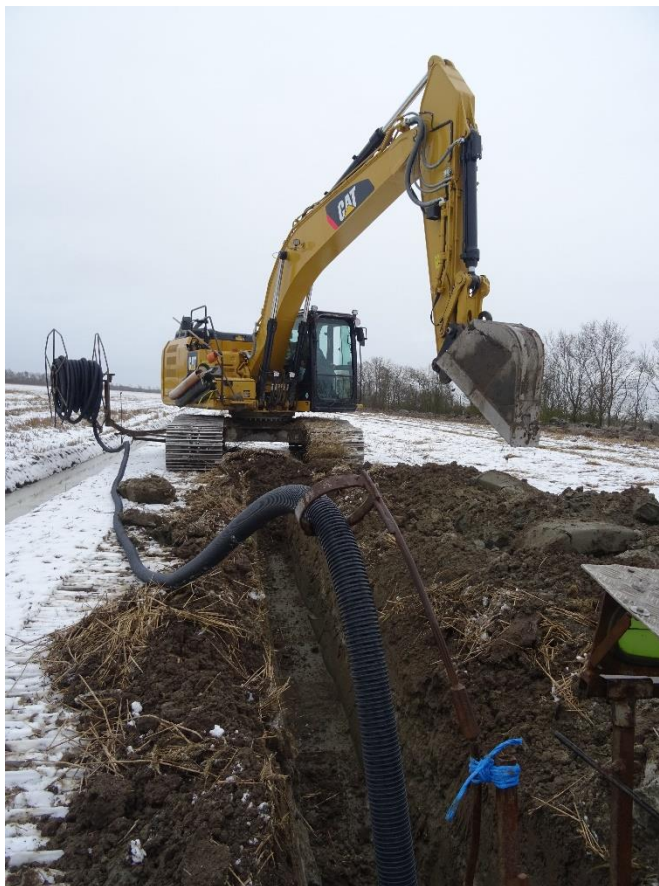
Der er anvendt 2-4 mm filtergrus af knust sten fra en nærliggende grusgrav.

Ifølge Preben Clausens erfaringer er 2-4 og 4-8 mm filtergrus bedst, da disse størrelser tillader hurtig vandgennemtrængning uden at lade jordpartikler trænge igennem, som ikke kan komme med drænvandet ud igen. Filtergrus af 2-4 mm vil oftest være at foretrække. Hvis der er risiko for, at jorden indeholder sand, skal man altid vælge 2-4 mm filtergrus. Finsand kan gå igennem 4-8 mm filtergrus, mens de partikler, der kan komme igennem 2-4 mm filtergrus følger med drænvandet ud. Filtergrus, der er større end 8 mm, tillader for store partikler kan trænge ned til drænene.

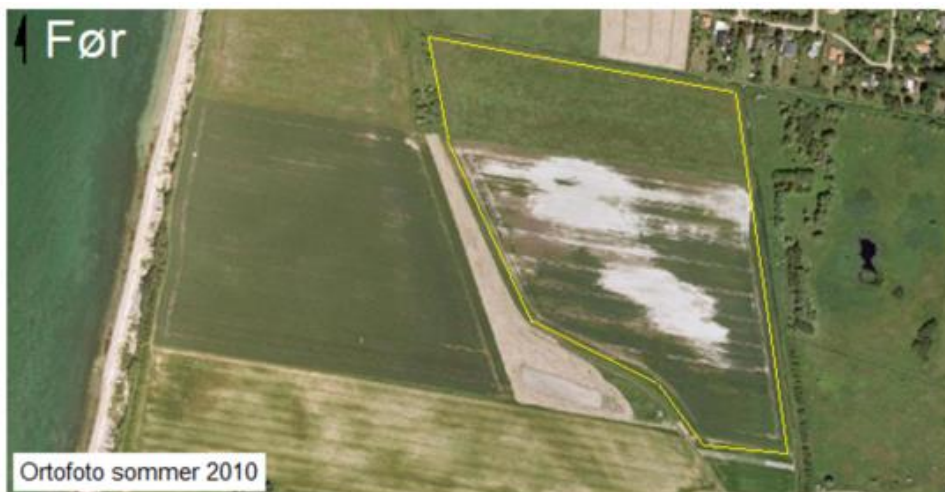
Hele marken var enten direkte eller indirekte påvirket af de vandlidende forhold.

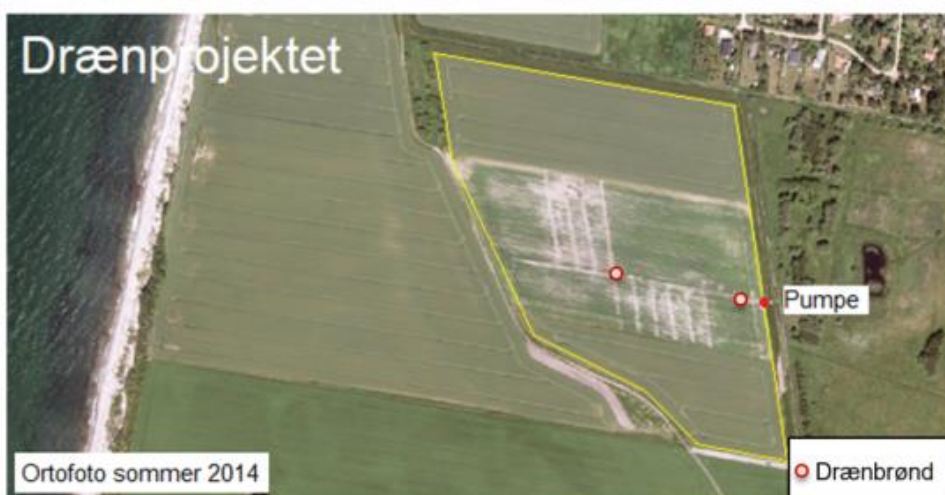
Drænsystem;

950 m 100 mm Strabusil drænrør lagt med gravemaskine.

1 pumpebrønd med pumpe og elkabel

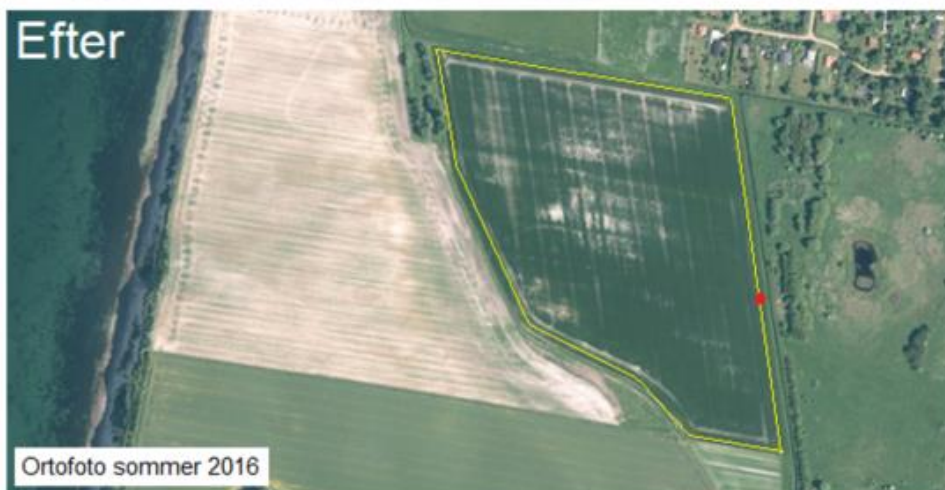
Om vinteren er der stadig et lille vådt område, men ikke noget der giver problemer i markarbejdet.

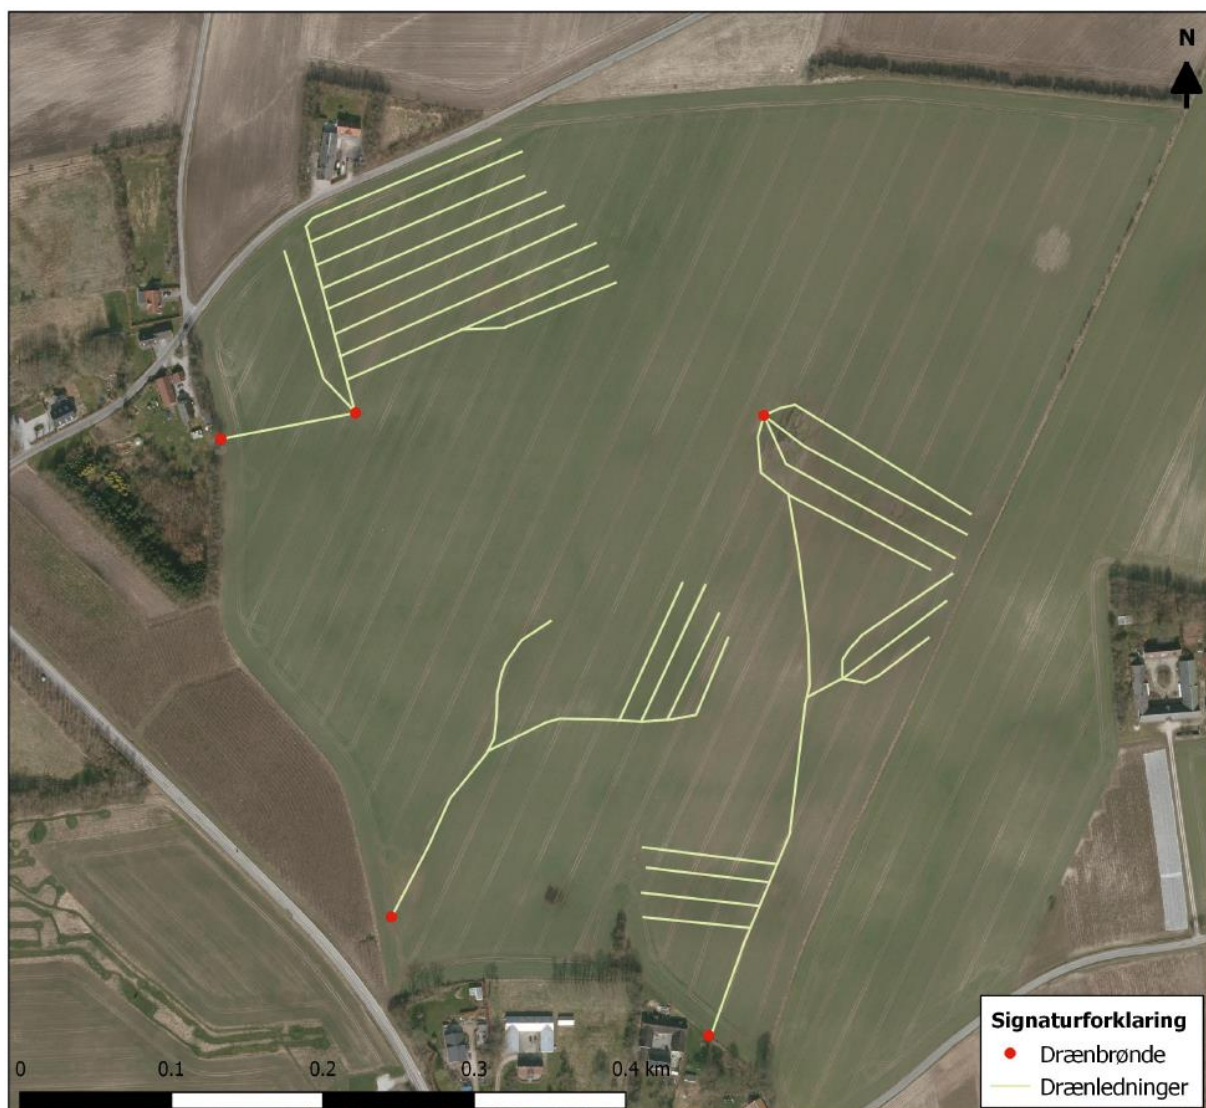
De udførte udvidelser af drænsystemet. Udvidelserne er forbundet via de gamle hovedledninger, som er gravet op og lagt med korrekt hældning.

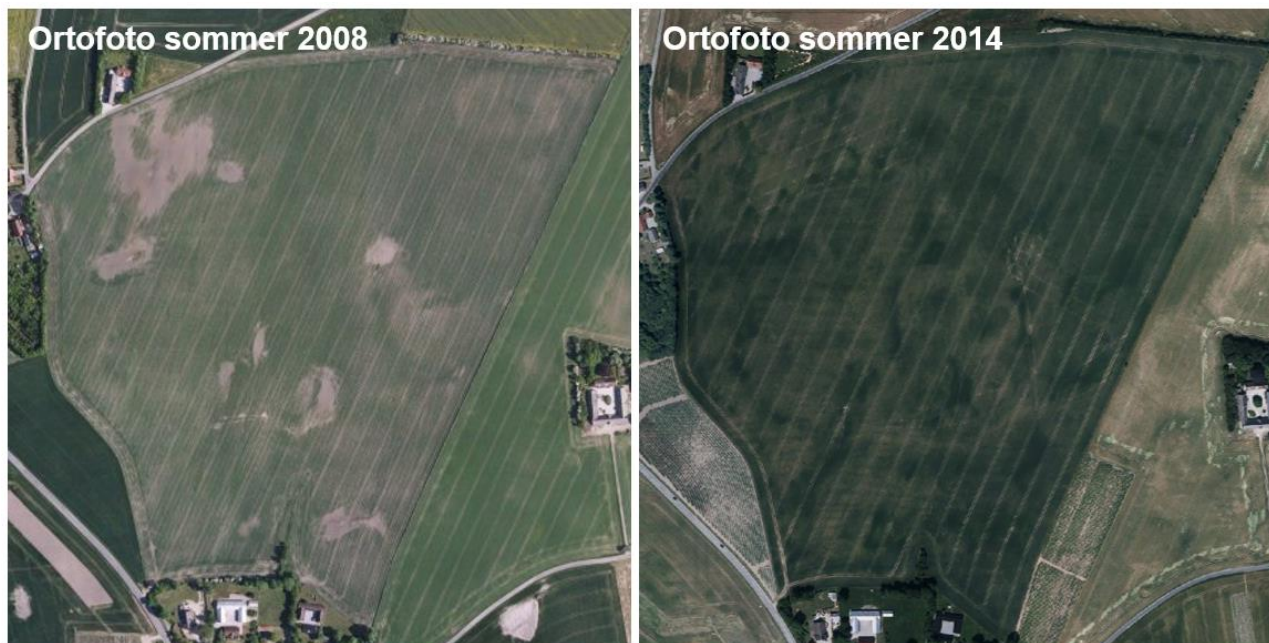
Efter dræningen er de bare pletter væk. At marken fremstår lidt uens skyldes formentlig variationen i jordbunden og terræforholdene.

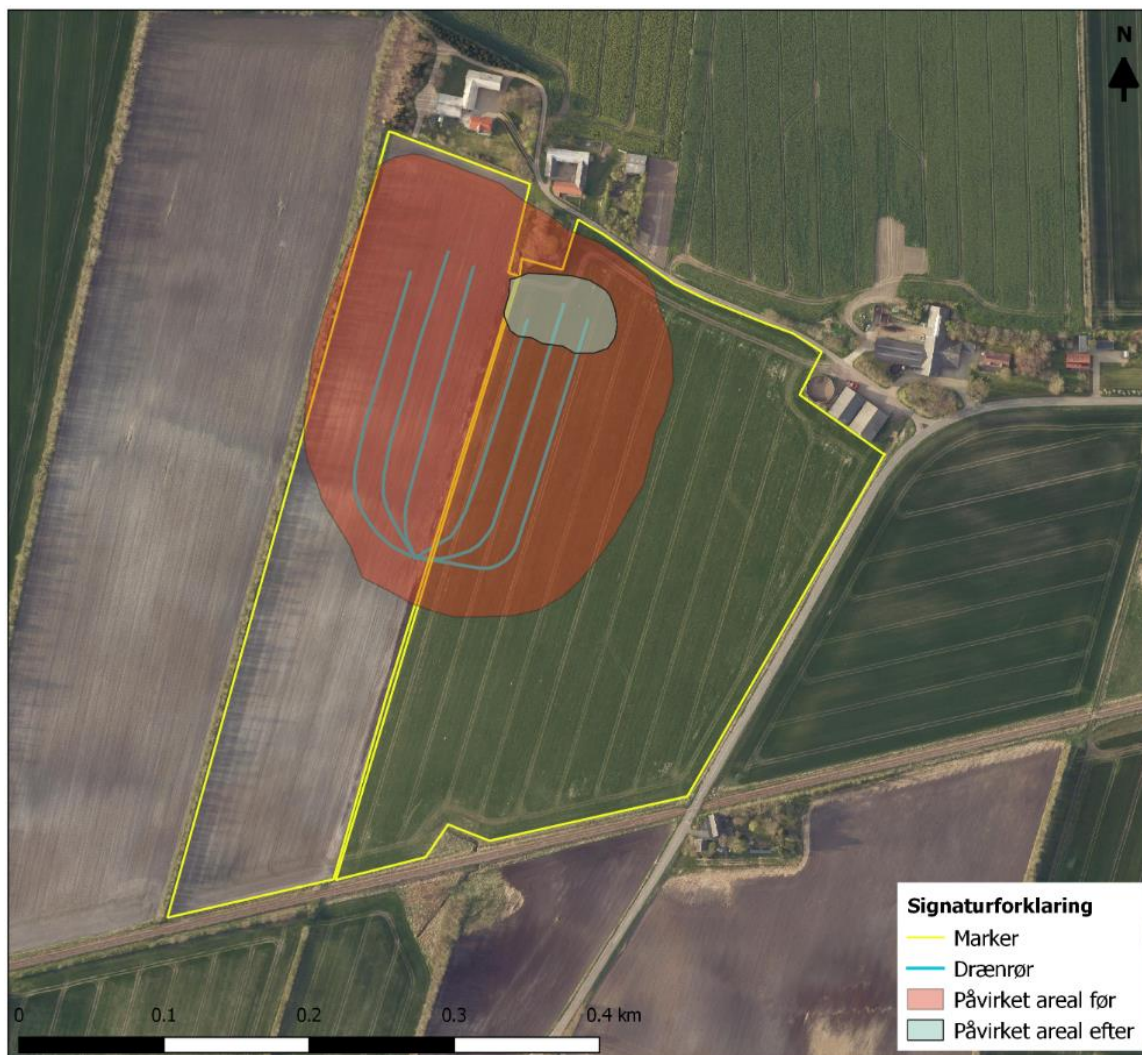
Før dræningen var ca. 40 % ud af et areal på 15 ha påvirket af vand. Efter dræningen er ca. 5 % af arealet stadig fugtigt.

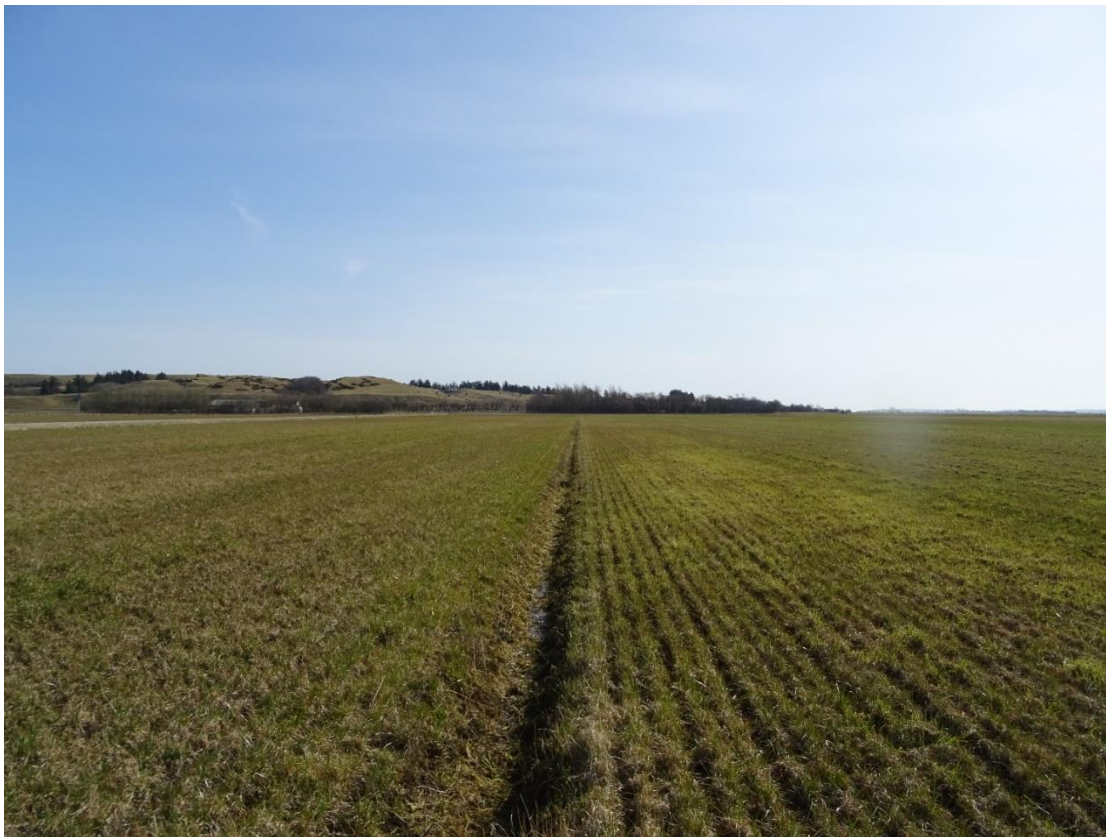
Man kan ane et let fald mod grøblerende.

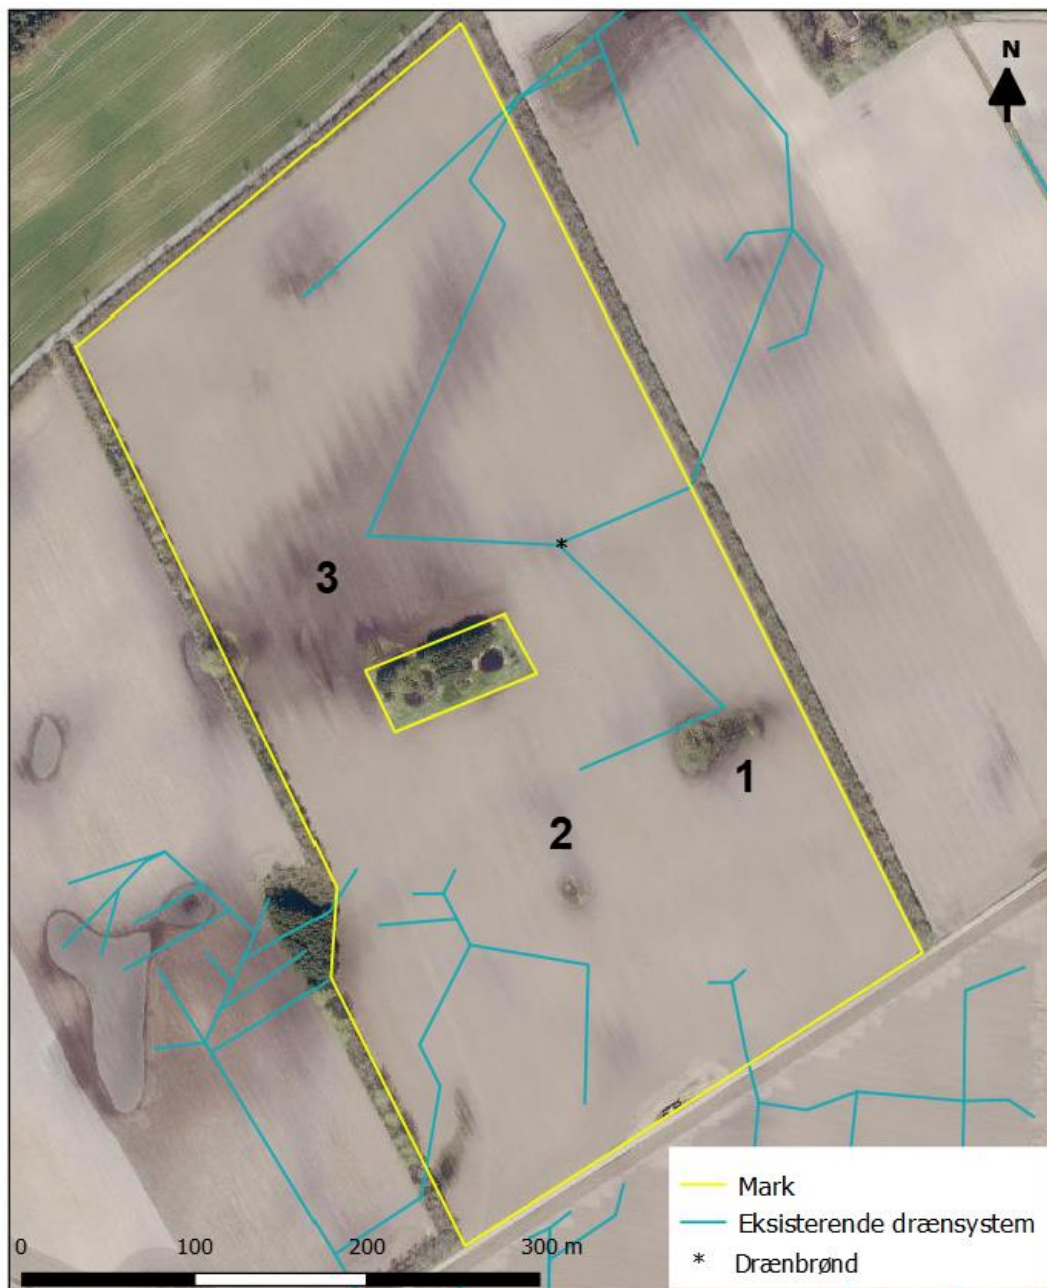
Det eksisterende drænsystem kunne ikke holde markens lavninger tørre. Særligt i områderne ved lavningerne 1, 2 og 3 var der problemer med vand.

Det viste sig, at der er meget varierende jordbundsforhold i underjorden. I nogle af lavningerne – særlig lavning 3 – var underjorden stærkt leret (JB9) i 50-100 cm's dybde. Lerlaget har en meget langsom nedsivningsevne, pga. fraværet af revner og sprækker. Derfor opstuvtes nedbøren i jorden, og jorden bliver vandmættet nedenfra. I disse lavninger sad Søren ofte fast med traktoren, når de var våde.

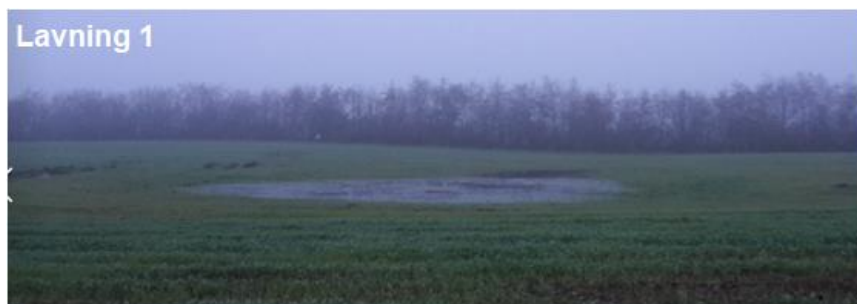
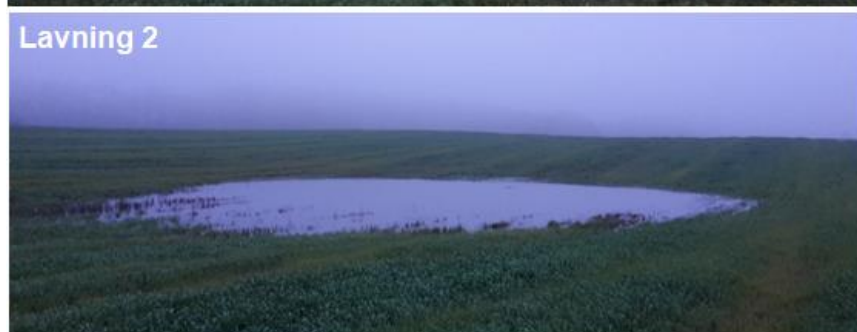
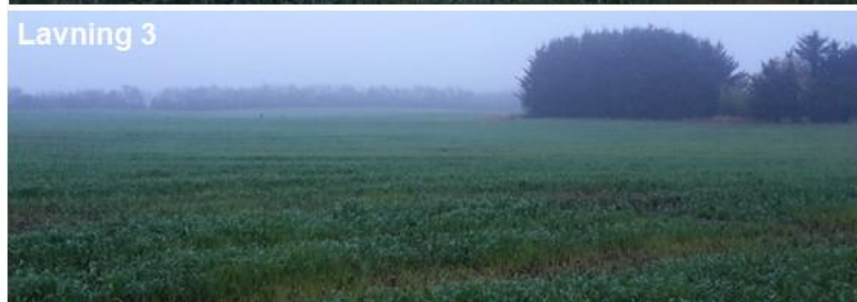
Hvor myremalmslaget er fundet (lavning 1 og 2), står der blankt vand på overfladen. Billederne er taget d. 16.11.17.

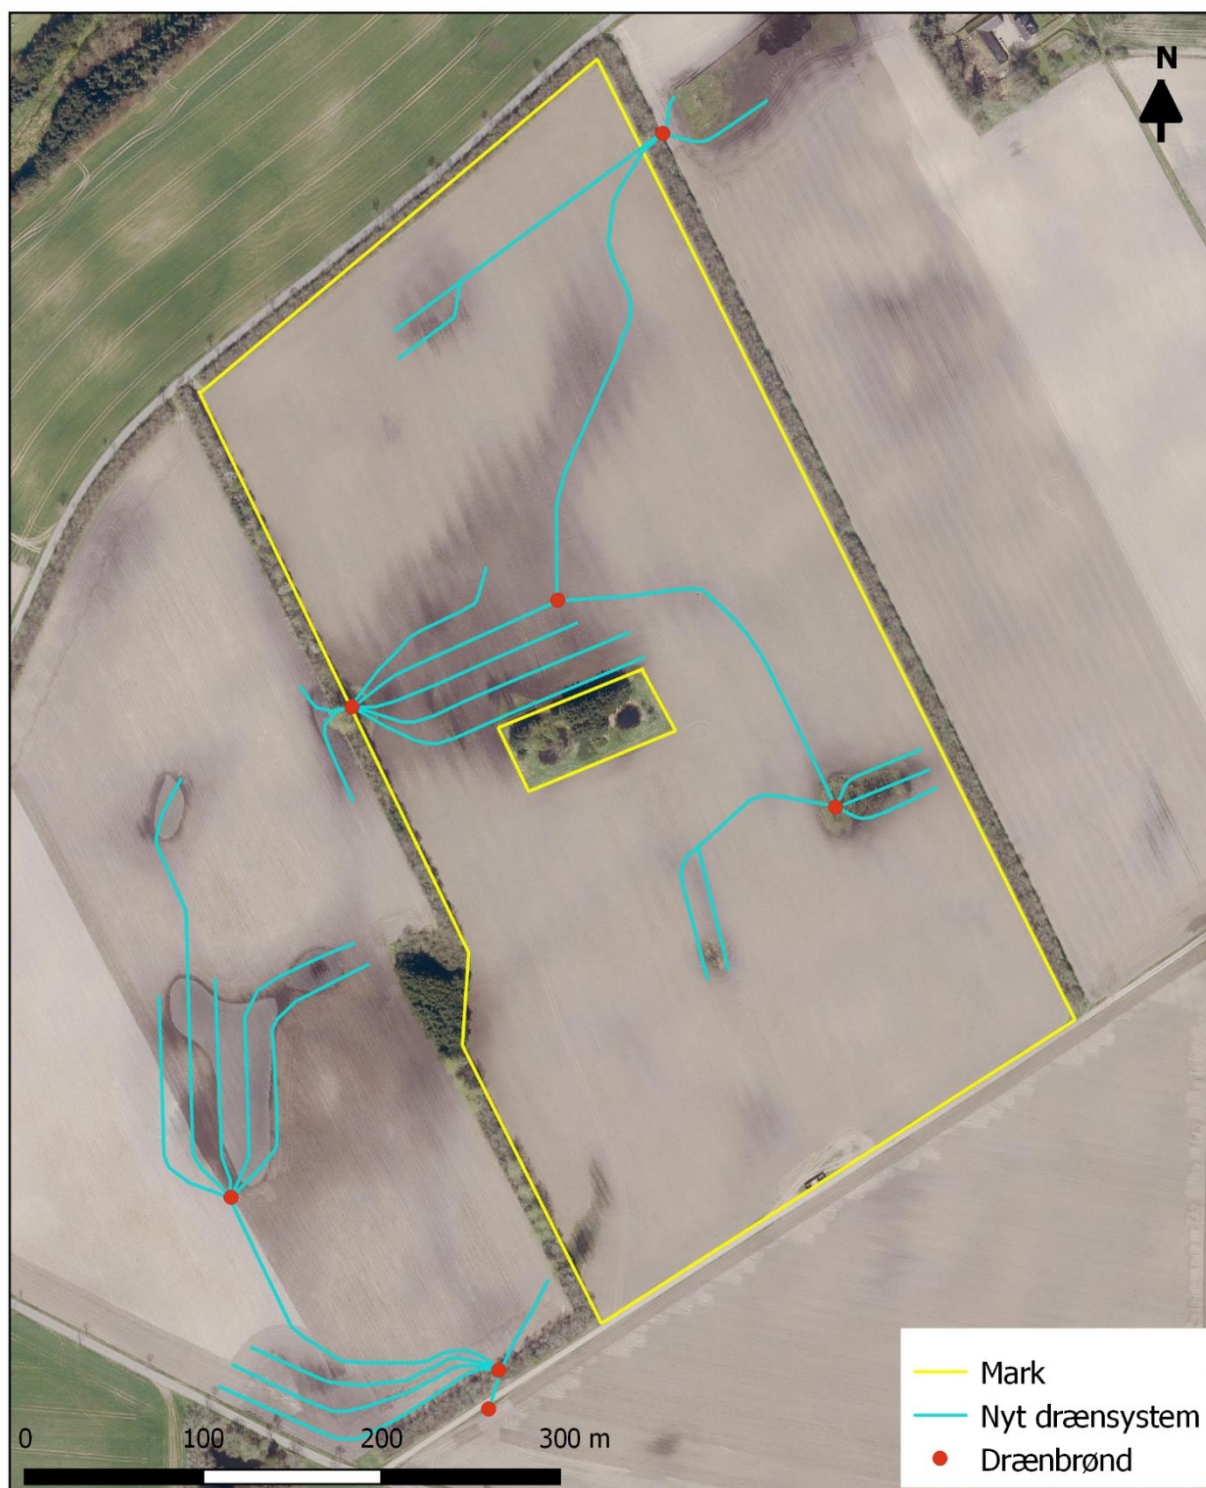
Det nyanlagte drænsystem. I fht. til det gamle drænsystem er dræningen af lavningerne intensiveret med ekstra side-dræn. De gamle rør, som drænfolkene kom forbi, er blevet GPS-kortlagt og indtegnet sammen med deres rørdimension på drænkortet, Søren fik udleveret.

Alle dræn lægges med 5 cm filtergrus omkring, og i lavninger er der fyldt filtergrus op til pløjelaget. Der bruges filtergrus i størrelsen 2-8 mm fra en grusgrav nær Viborg. Denne filtergrusstørrelse er god, da 0-8 mm ofte kan indeholde en stor andel af 0-2 mm, og filtergruset derved bliver for tæt.

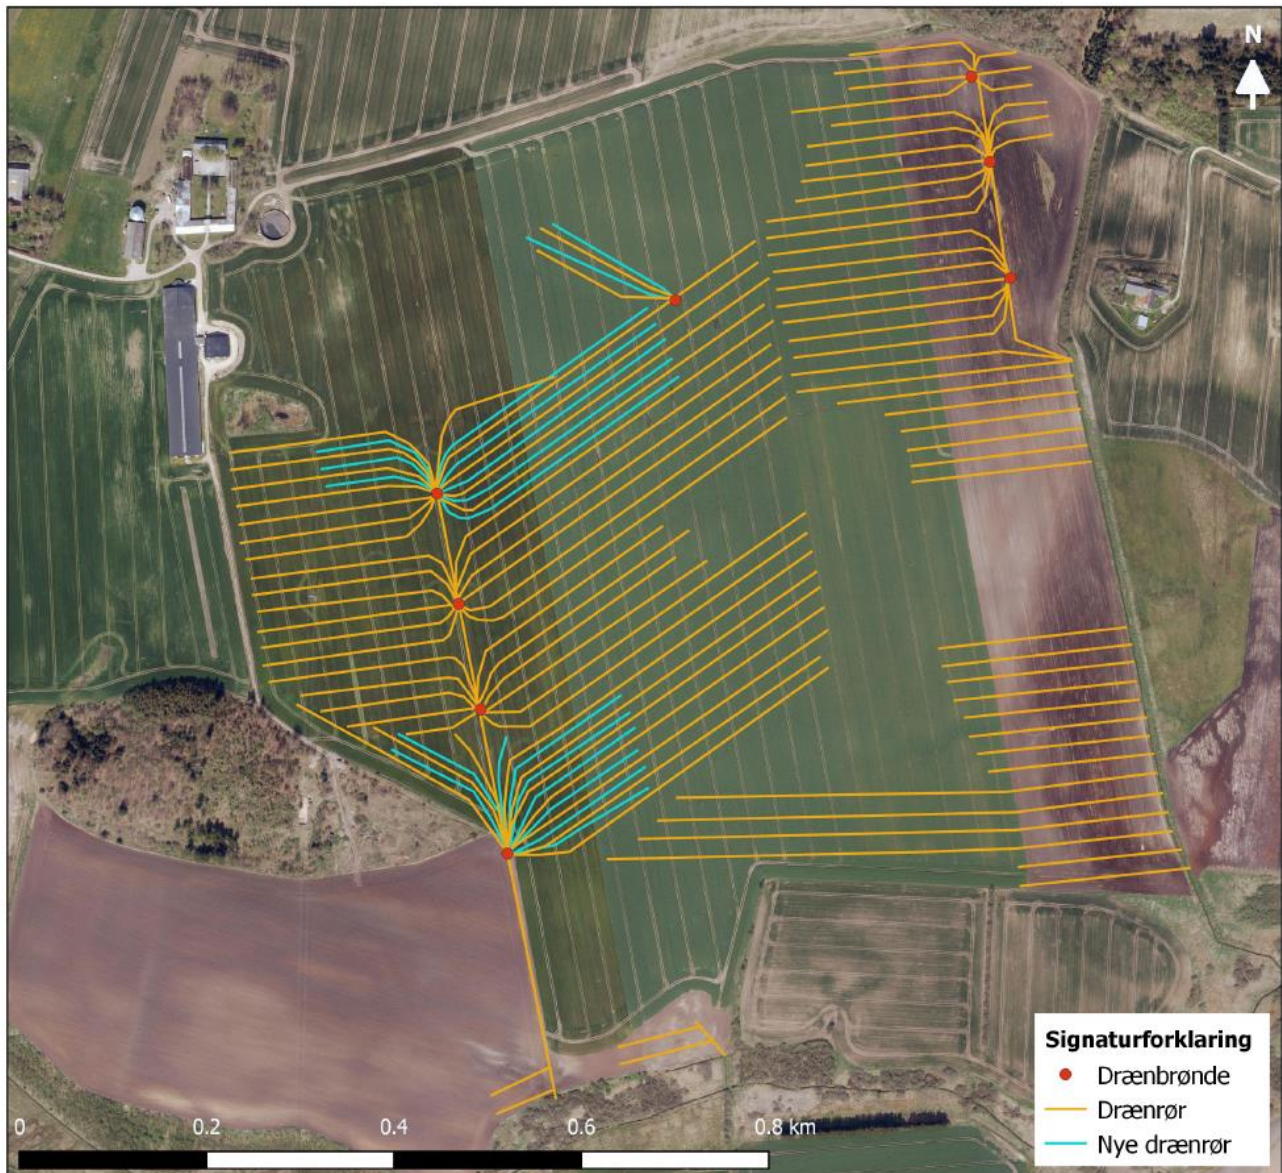
Drænkort over drænrør lagt i 2008 (orange) og i 2017 (turkis).

Derfor blev arealet på ca. 60 ha i 2008 systemdrænet med PP750 mm tæpperør, der pløjes ned med L-plov med 18 meters afstand. I områder med gamle hovedledninger, er tæpperørene gravet ned med gravemaskine, så hovedledningerne ikke ødelægges og skaber problemer. Da plateauet er meget vandbelastet af højderyggen, er tæpperørene oppe i bakken lagt med 160/145 mm store rør, mens tæpperørene på plateauet er lagt med mindre rørstørrelser, 72/80 mm. Der er i alt 8 drænbrønde i terrænniveau, så drænsystemet er let at vedligeholde.

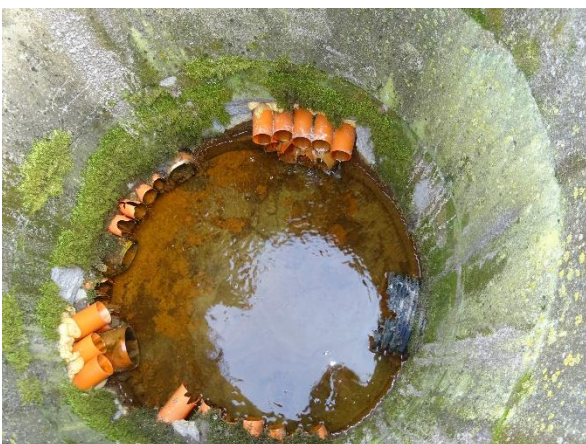
Drænene er samlet i drænbrønde, så de er lette at vedligeholde.

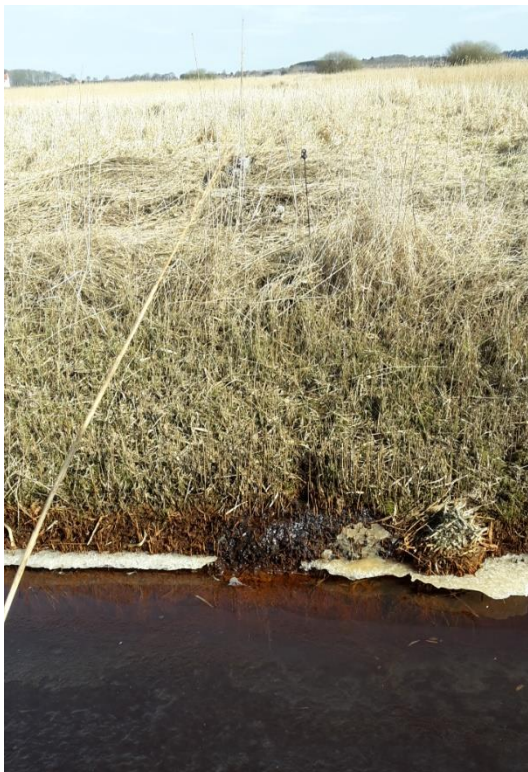
Okker gør dræningen på lavbundsarealet meget besværligt og forkorter drænenes levetid.

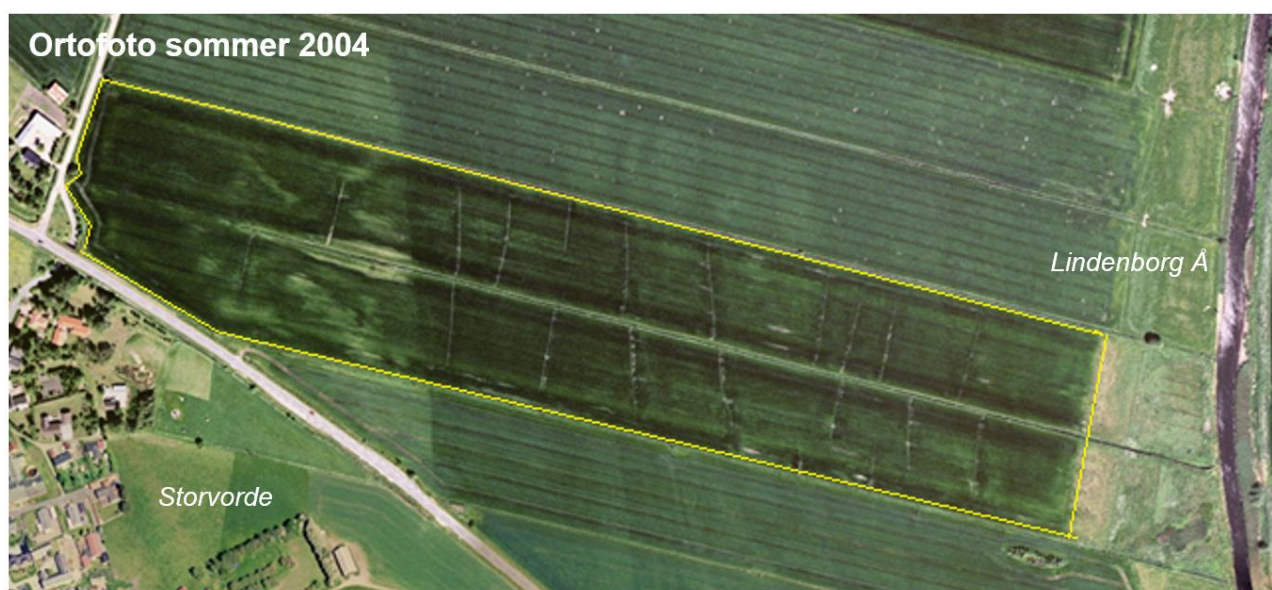
Det tidligere drænsystem set fra oven. En del af drænrørene kan ses som lyse linier på marken. De fører ud til enten grøften midt i marken eller til grøfterne på hver side af marken.

Arealet var sporadisk drænet enten ud til en grøft, der lå midt i marken eller ud til grøfterne på hver side af marken (se billede). Der var drænet med både gamle lerrør, plastikrør med skaller eller savsmuld og tæppe-rør, men ikke i tilstrækkelig grad til at holde marken tør.

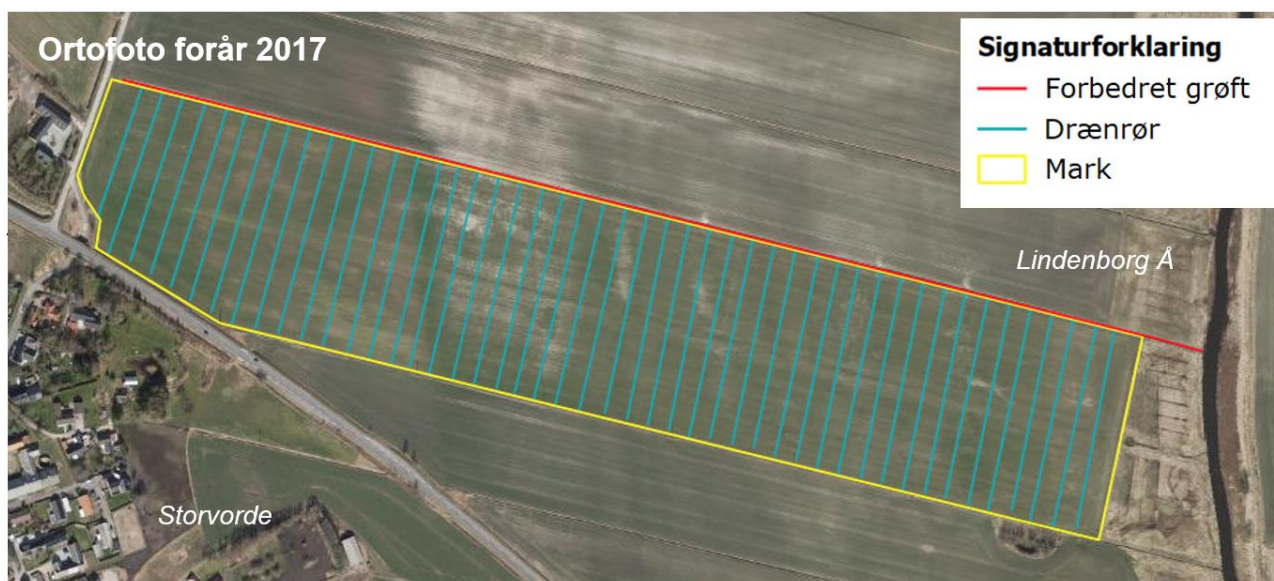
Overblik over det nye drænsystem. Grøften i midten af marken blev sløjfet, grøften mod nord blev forbedret, hvor alle dræn nu har deres udløb.
