# **Bilag 5**

## **Eablering af nye drænfilterløsninger**

## Bilag 5.1

### Etablering af udsivningsdræn etableret i kulstofrigt bundsediment i to minivådområder med overfladestrømning

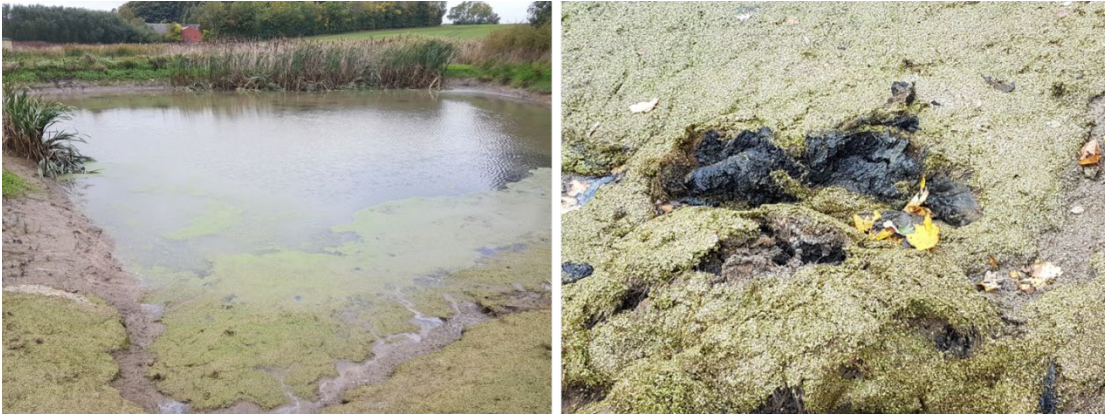
**Figur 2.** Foto af (a) første dybe bassin (D1) ved minivådområdet Vesterskovvej der er pumpet næsten tomt for vand, og (b) det kulstofholdige bundsediment. Fotos: Charlotte Kjærgaard.

Eableringsprocessen omfatter dels udpumpning af vand og kortlægning af bundforhold, samt etablering af fordelerrør og sivedræn i det første dybe bassin (D1).

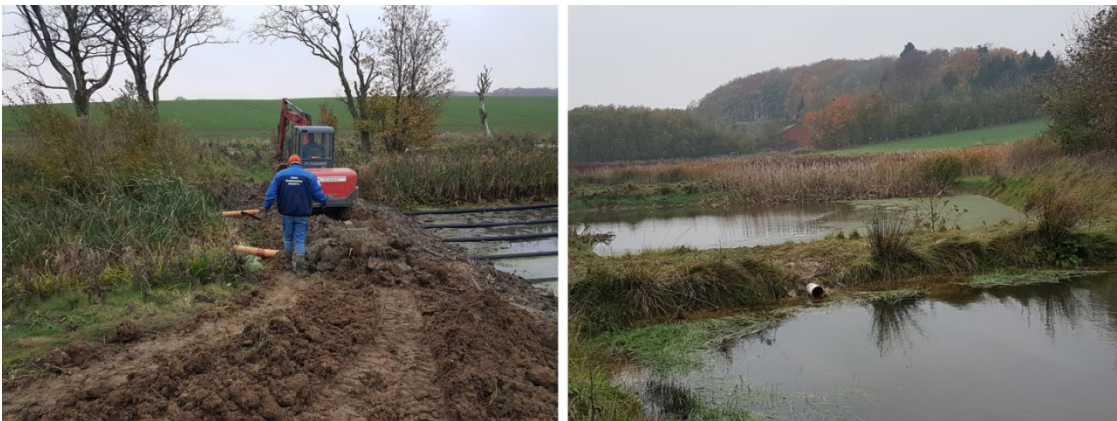
**Figur 3.** Fotos af bræmme med etablering af fordelerrør der samler drænvandet fra sedimentationsbassinet i et tværgående rør i minivådområderne (a) Fillerupvej og (b) Vesterskovvej. Fotos: Charlotte Kjærgaard.

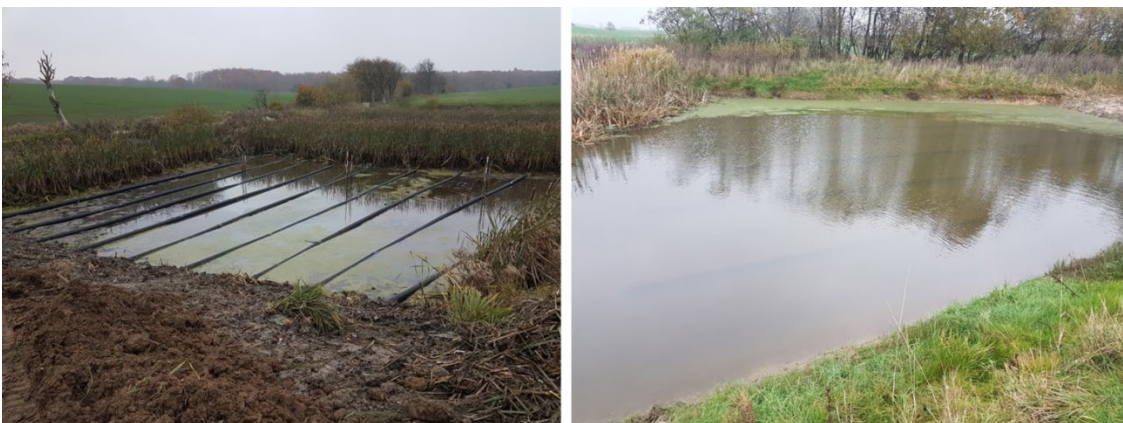
**Figur 4.** Fotos af (a) sivedræn etableret i kontakt med det kulstofholdige bundsediment i det første dybe bassin i minivådområdet Fillerupvej, og (b) genetablering af fuld vandkote hvor sivedrænene ses beliggende ved sedimentbunden i minivådområdet Vesterskovvej. Fotos: Charlotte Kjærgaard.

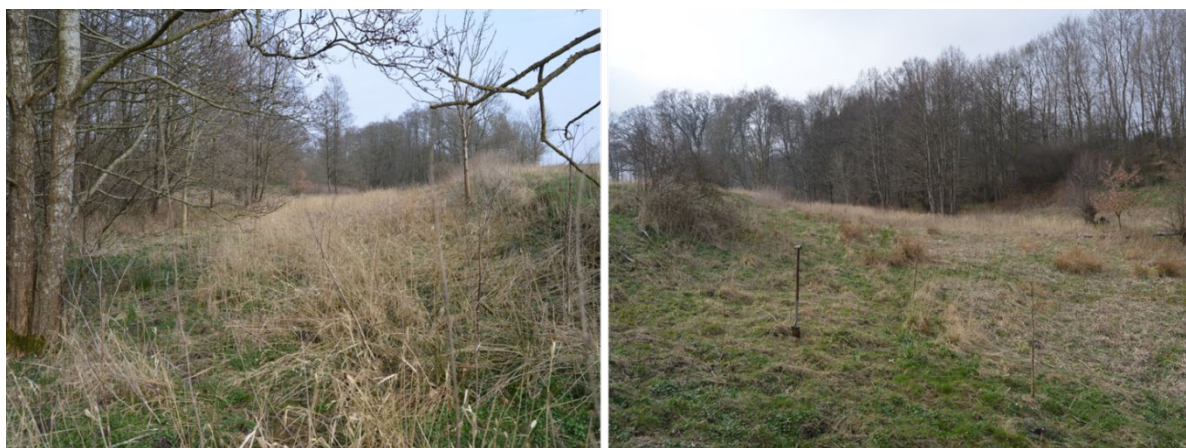
**Figur 5.2-3.** Fotos af det udyrkede areal før placering af den mættede randzone. (a) Foto taget ved hoveddrænet med skræntfoden der afgrænser marken (th), og Odder Å beliggende yderst tv, og (b) udbredelsen af randzone-realet ca. 80 m fra hoveddrænet. Spaden markerer hvor det perforerede sivedræn skal nedgraves. Fotos: Frank Bondgaard.

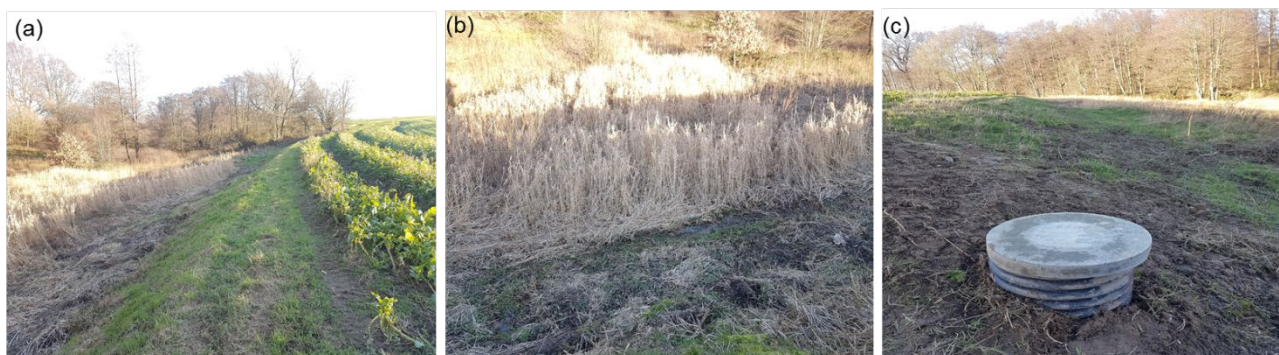
**Figur 5.2-5.** Mættet randzone (a) efter etablering af sivedræn nedgravet i 1 m's dybde i skræntfoden, (b) vandmættede jord efter etablering af sivedræn og (c) observationsbrønd for enden af det nedgravede sivedræn. Fotos: Charlotte Kjærgaard.
