API SPALTEGULVE I KVÆGSTALDE ER IKKE MOTORVEJE

I mange stalde køres der på spalterne. Kør det med omtanke, så revner i spalterne undgås. Læs her hvordan.

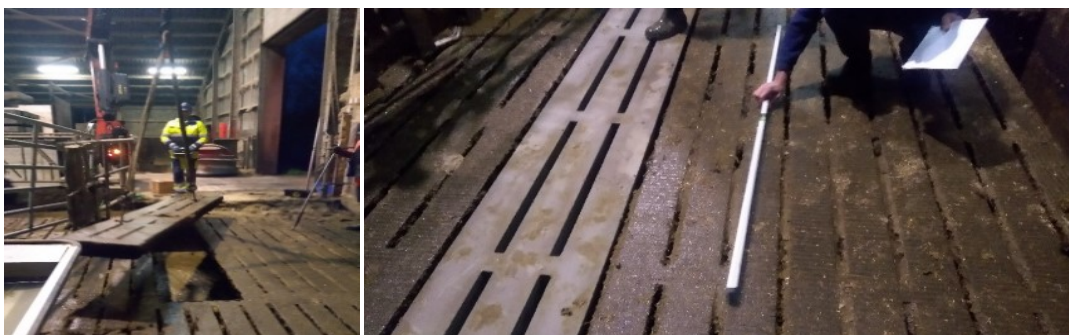
Spalter optages i stald

Spalterne blev undersøgt visuelt for nedbøjning med en 2,0 m retholt både i stalden og på fabrikkerne. På fabrikkerne blev de otte elementer yderligere undersøgt for:

Den visuelle bedømmelse viste, at spaltens nedbøjning var meget begrænset. Der var dog tendens til en større nedbøjning ved de belastede elementer. De nærmere undersøgelser på spaltefabrikkerne viste, at de belastede spalter havde flere og større revner på undersiden end de ubelastede elementer. Revnevidderne er målt uden at spalten blev belastet. Det forventes derfor, at revnevidderne er noget større, når spalten udsættes for last, f.eks. ved køer, minilæsser, mv.
