# Innovationsplatform for Drænvirkemidler

## Foreløbig effektopgørelse af vandmættede randzoner

Rapporten indeholder foreløbige monitoringsresultater og effektopgørelser fra to vandmættede randzoner for perioden september 2019 til december 2020.

## Mættede randzoner – foreløbige resultater

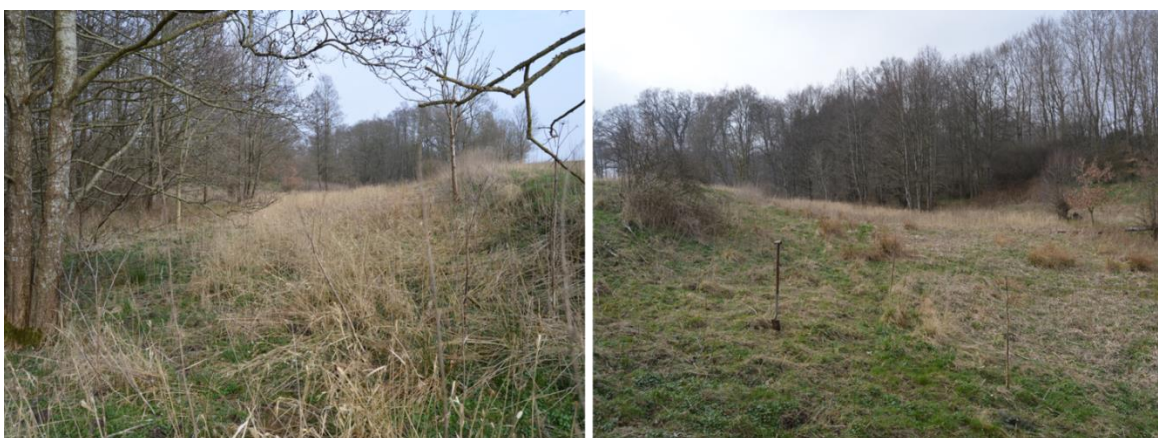
Figur 3. Fotos af randzonen før etablering af udsivningsdræn. Skræntfoden der afgrænser marken (th), og Odder Å beliggende yderst tv. Spaden markerer hvor det perforerede sidedræn skal nedgraves. Fotos: Frank Bondgaard.

Randzonen er overvejende sandjord og arealet er med DMUs tilstandsvurderingssystem vurderet at have en moderat naturtilstand (Figur 3). Ved besigtigelse i 2017 er arealet karakteriseret som næringspåvirket højstaudesump og fugtigt krat med følgende arter: hyldebladet baldrian, lodden dueurt, engkabbeleje, kattehale, skovkogleaks, sumpkællingetand, alm. mjødurt, engnellikkerod, stor nælde, ager-padderok, dynd-padderok, engrævehale, rørgræs, knopsiv, lysesiv, krybendelæbeløs, vorterod, rød svingel, alm. rapgræs, krybhvene, gul fladbælg, mosebunke, kåltidsel, vandkarse, rød-el og hassel

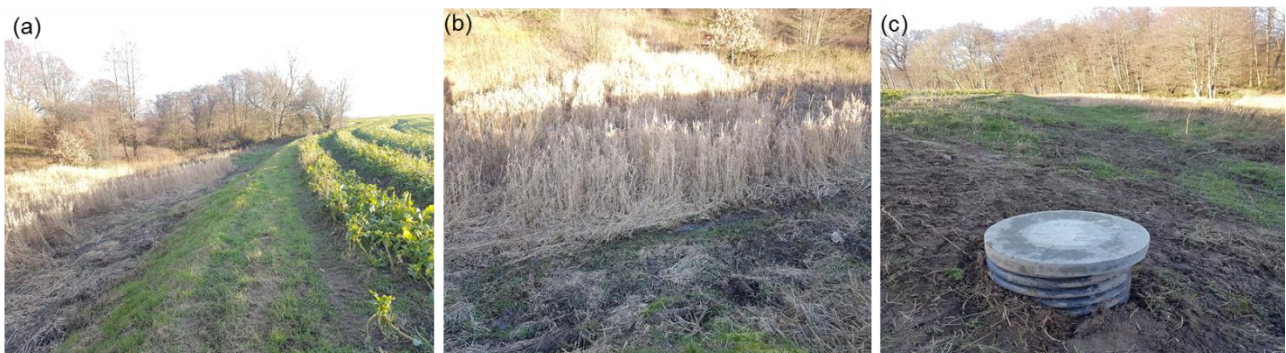
Figur 5. Vandmættet randzone (a) efter etablering af sivedræn nedgravet i 1 m's dybde i skræntfoden, (b) vandmættet jord efter etablering af sivedræn og (c) observationsbrønd for enden af det nedgravede sivedræn. Fotos: Charlotte Kjærgaard.

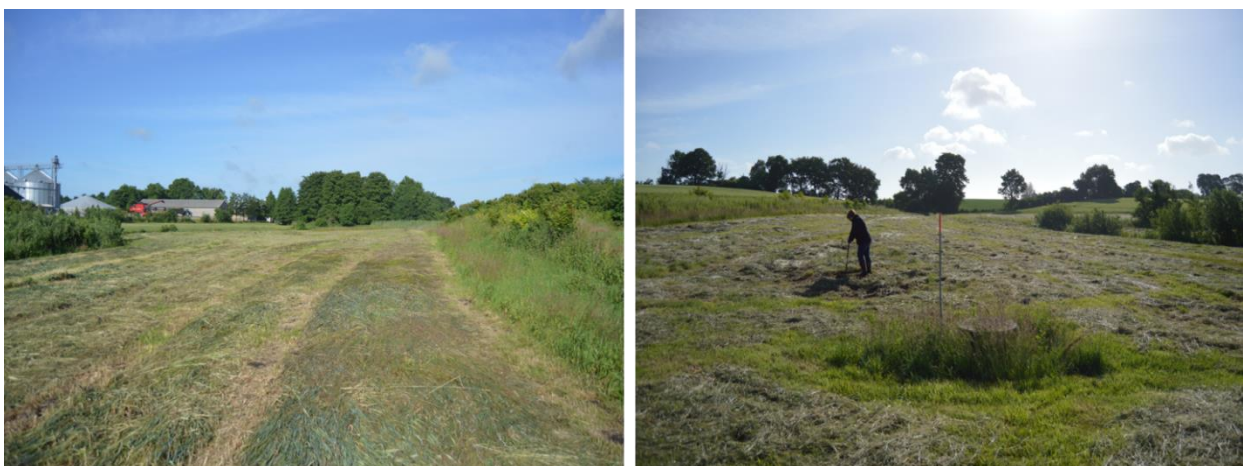
Figur 7. Fotos af engareal der udgør den mættede randzone (a) Foto taget ved 80 m afstand fra hoveddrænet med skræntfoden hvor udsivningsdrænet placeres, og Malskær Bæk beliggende yderst tv, og (b) randzone-areale set fra hoveddrænet med placering af drænbrønd midt i engarealet. Fotos: Frank Bondgaard.

Lokaliteten Gylling ligger ca. 6 km syd for Odder. Randzonen omfatter en organogen lavbundsjord der ligger mellem en 23 ha drænet mark og vandløbet (Figur 6 og 7). Hoveddrænet havde før etablering af den mættede randzone udløb direkte til Malskær Bæk.
