Nye og mere rengøringsvenlige slagtesvinestier

Stier: Ændring af slagtesvinestiens design for at opnå en mere rengøringsvenlig sti kan ikke reducere betydningen af grundig vask, desinfektion og udtørring.

Af chefforsker Torben Jensen, Anlæg & Miljø, Seges Svineproduktion

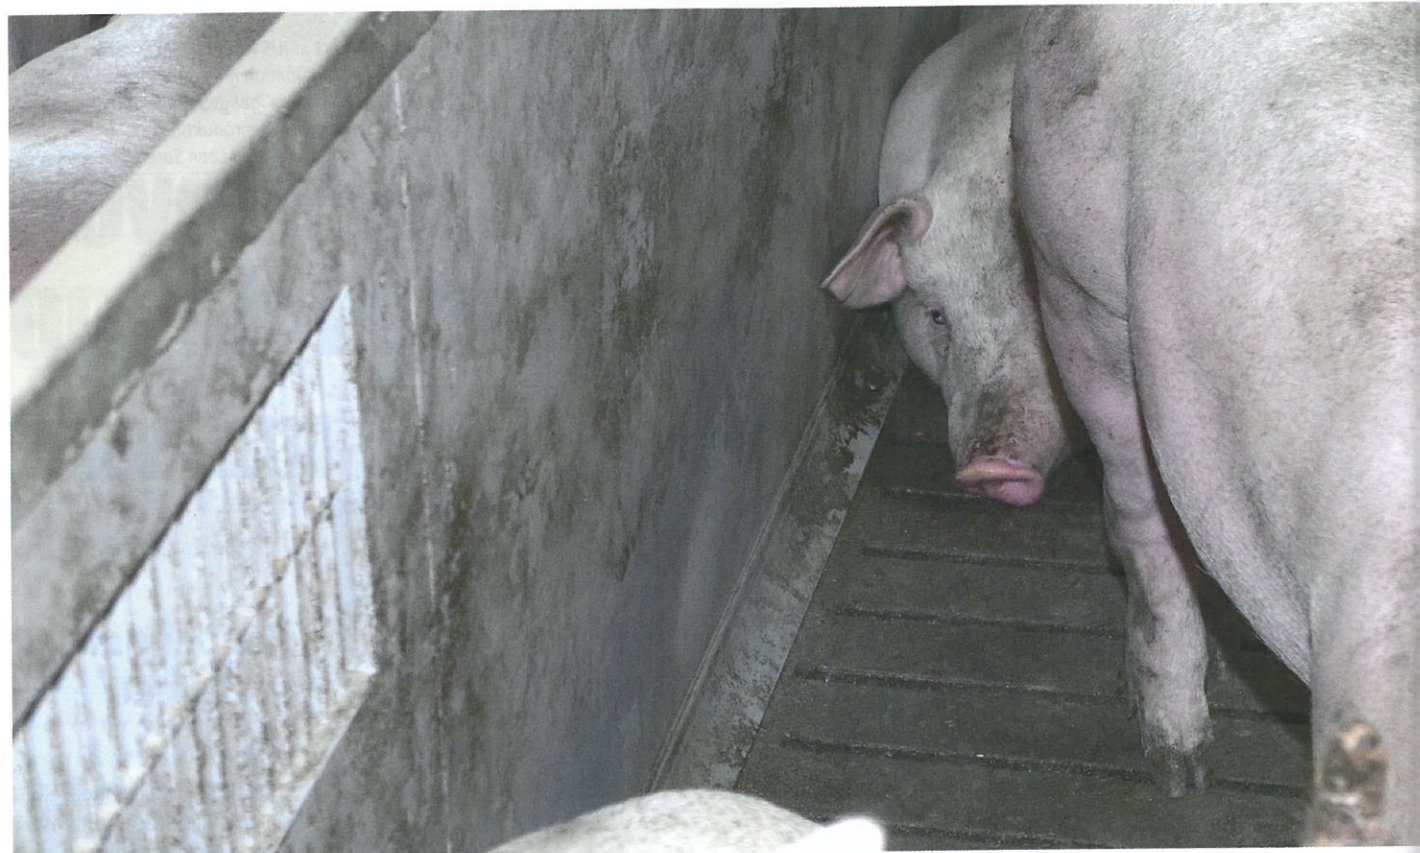
Hulkelliste i overgangen mellem gulv og inventar forbedrede ikke rengøringsmulighederne. Foto: Torben Jensen, Seges.

I forsøget blev hjørner søgt 'afrundet' og sammenføjringer søgt 'tætnet' eller etableret på forskellig vis. Resultatet indikerer, at man enten skal etablere 'helstøbte stier', hvor gulv, væg og inventar er helt uden sammenføjringer, som det tidligere er vist i HyCare-stierne fra MS Schippers eller, at man skal gå den modsatte vej: At adskille inventar fra gulv, væg og stadsforskillelser så meget, at gødningsrester meget nemt spules væk og ned i gyllekana-

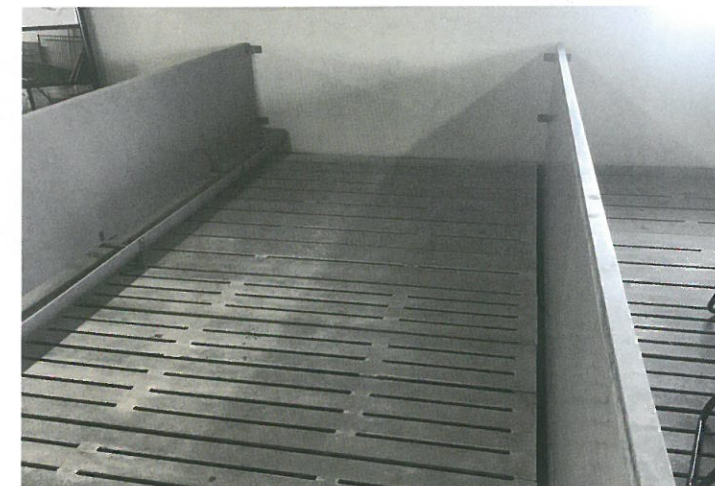
Afstand mellem gulv og inventar letter rengøringen. Foto: Kenneth Poulsen, Seges.

len. Det er imidlertid dyrt at etablere gulve med fire til fem cm afstand mellem gulv og inventar, når gulvet er af beton og skal udlægges på bærebjælker, som hviler på søjler af beton. Hvis denne løsning skal kunne anvendes i praksis, skal der findes andre konstruktioner til at bære gulvet og muligvis også anvendes lettere gulvmaterialer. Det vil der blive set på i fremtidige projekter.

Fodplader, skarpe hjørner og rørkonstruktioner skulle undgås inde i stierne. I stedet blev stolper støbt ned i gulvet, der blev monteret hulkellister eller skabt de tidligere nævnte afstande mellem gulv og inventar ved at udlægge betongulvet på bærebjælker (svømmende gulv). For at lette rengøringen og udtørringen af gulvene efter vask blev nogle af betongulvene overfladebehandlet med forskellige alternativer. Der blev anvendt vandglas, titaniumoxid eller et nanoprodukt.

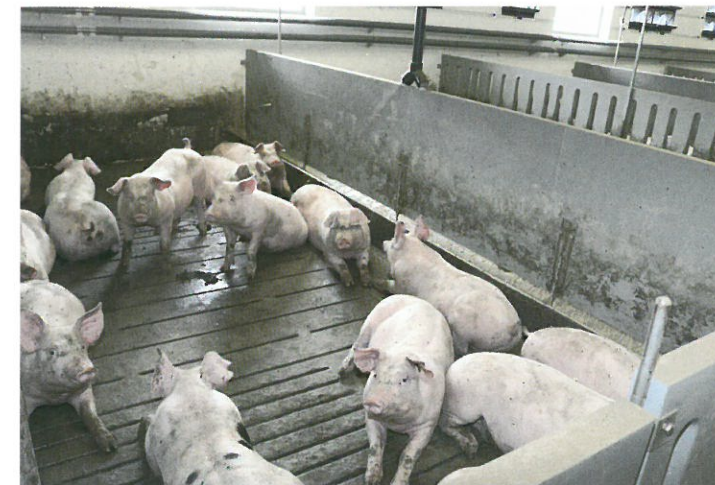
Slagtesvinesti med fast gulv langs krybben uden svineri. Foto: Torben Jensen, Seges.

- 80 cm højt plastinventar.
- Epoxybehandlet bagvæg.
- 40 cm fast gulv langs krybben.
- Støbejernsriste i gødearealet (30 mm bjælke/15 mm spalteåbning).
- Drænet betongulv i lejet, traditionelt spaltegulv midt i stien.
- 4-5 cm sprække mod bagvæg.
