UDVIKLING AF NY OG MERE RENGØRINGSVENLIG SLAGTESVINESTI

Torben Jensen & Kenneth Poulsen

SEGES Svineproduktion, Den rullende Afprøvning

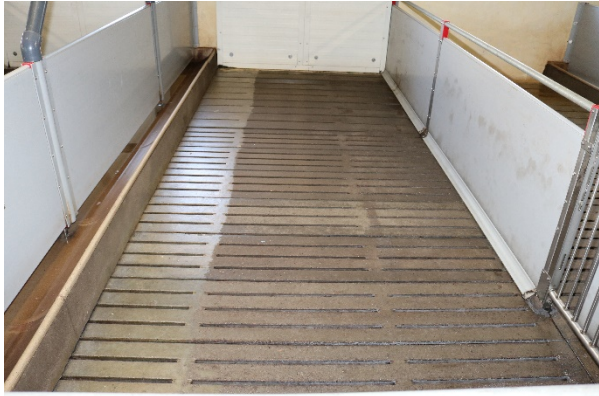
Billede 1. Sti med traditionelt betongulv, overfladebehandlet med en eller to gange vandglas, AcoFunki-inventar med hulkelliste og nedstøbte stolper og polyesterbetonkrybbe

- 1) Sti med traditionelt spaltegulv og drænet gulv af beton, overfladebehandlet med vandglas to gange, AcoFunkki-inventar med hulkelliste og nedstøbte stolper og polyesterbetonkrybbe (figur 1, billede 1)

- 2) Sti med traditionelt spaltegulv og drænet gulv af beton, overfladebehandlet med vandglas én gang, AcoFunkki-inventar med hulkelliste og nedstøbte stolper og polyesterbetonkrybbe (figur 1, billede 1)

- 5) Sti med traditionelt spaltegulv og drænet gulv af beton, AcoFunkki-inventar med hulkelliste og nedstøbte stolper og polyesterbetonkrybbe (figur 1, billede 1)

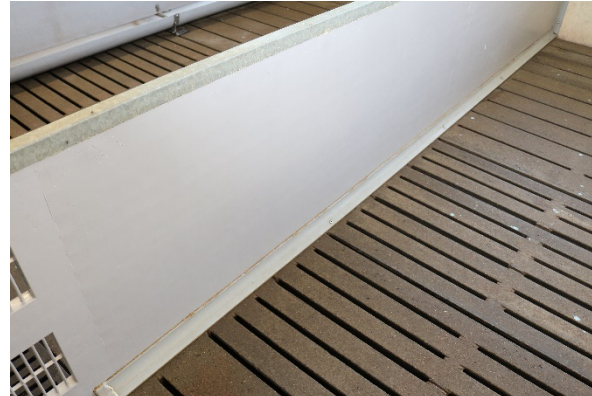
Billede 2. Sti med betonsplategulv og drænet gulv behandlet med NanoCover Gulvforsegling, Ikadan-inventar med hulkelslister og uden stolper og fodplader

- 3) Sti med støbejernsgulv i gødeområdet, betonspaltegulv og drænet gulv behandlet med NanoCover Gulvforsegling, Ikadan-inventar med hulkelslister og uden stolper og fodplader, plastkrybbe (figur 1, billede 2)

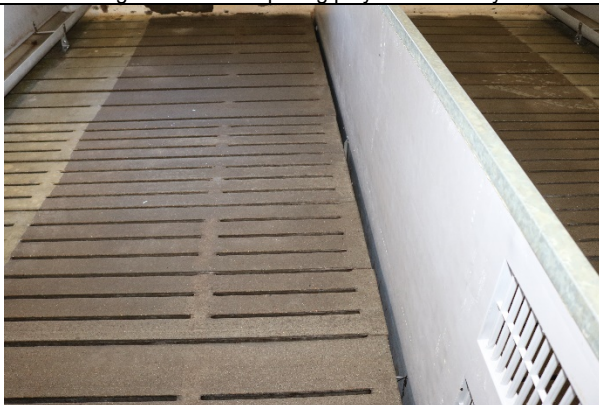
Billede 3. Sti med betonsplategulv og drænet gulv behandlet med Titaniumdioxid, Ikadan-inventar til bund af gyllekumme, plastkrybbe

- 4) Sti med støbejernsgulv i gødeområdet, betonspaltegulv og drænet gulv behandlet med Titaniumdioxid, Ikadan-inventar til bund af gyllekumme, 4-5 cm sprække, plastkrybbe (figur 1, billede 3)

- 7) Sti med støbejernsgulv i gødeområdet, betonspaltegulv og drænet gulv, Ikadan-inventar til bund af gyllekumme, 4-5 cm sprække, plastkrybbe (figur 1, billede 3).

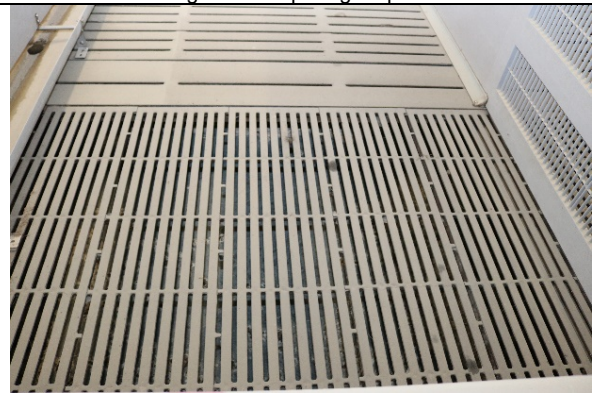
Billede 4. Sti med støbejernsgulv i gødeområdet, betonsplategulv og drænet gulv, Ikadan-inventar med hulkelslister og uden stolper og fodplader, plastkrybbe

- 6) Sti med støbejernsgulv i gødeområdet, betonspaltegulv og drænet gulv, Ikadan-inventar med hulkelslister og uden stolper og fodplader, plastkrybbe (figur 1, billede 2 og 4)

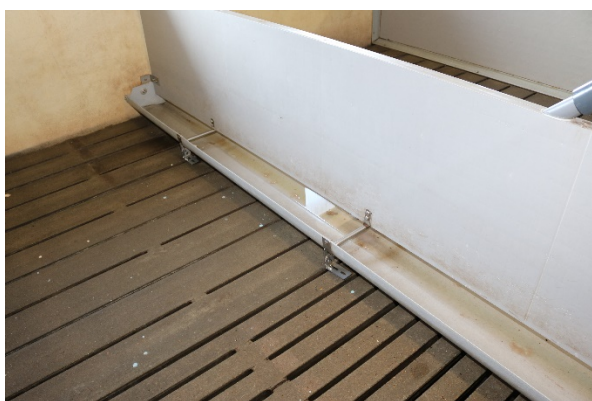
Der blev også eksperimenteret med at fremstille krybberne i et lettere materiale, som et billigere alternativ til rustfrit stål. Der blev derfor udviklet en ekstruderet plastkrybbe (figur 3). Formålet med at teste en let krybbe var, at den vil kunne fastgøres til inventar og spaltegulv og ikke behøver et underlag at hvile på. Desuden forventedes det at ville være nemt at gøre rent under en ophængt krybbe. Krybben var fremstillet i fuld længde, det vil sige uden samlinger men med pålimede endegavle.

Figur 3. Ekstruderet plastkrybbe

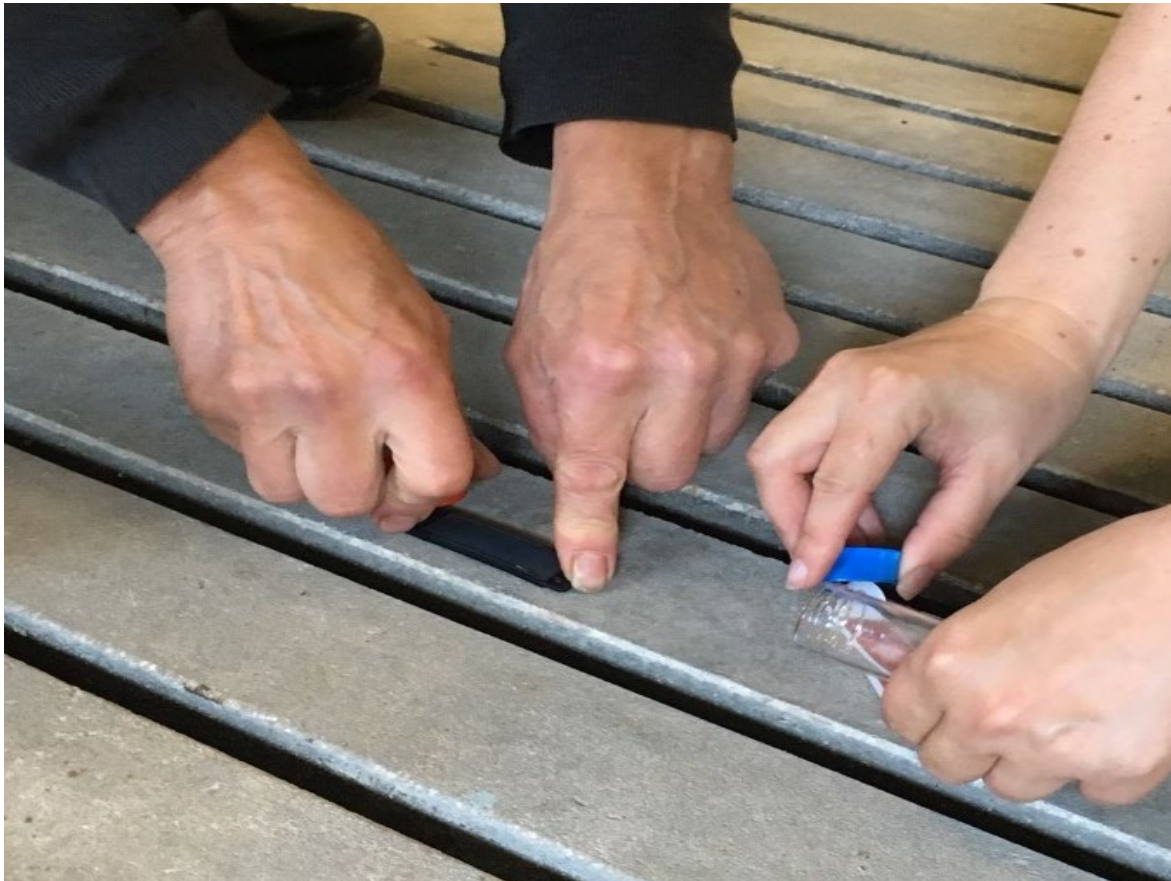
Prøverne blev taget med dipslides, som er et rør, hvori der er en lille plastikplade med to agarplader (figur 5). Agarpladerne var placeret midt på hver side af plastikpladen, så de begge kunne trykkes mod den overflade, der ønskedes undersøgt, uden at forurene prøven med fingrene.

Der blev anvendt to forskellige dipslides i undersøgelsen henholdsvis Hygicult TPC for måling af total-kim og Hygicult E/β-gur for måling af enterobakterier (bakterier som forekommer i mave-/tarmkanal, fx *E.coli* og *Salmonella*), med forskellige intervaller for forureningsgrad, som er angivet i tabel 1.

Figur 5. To typer dipslides blev taget seks steder i otte stier

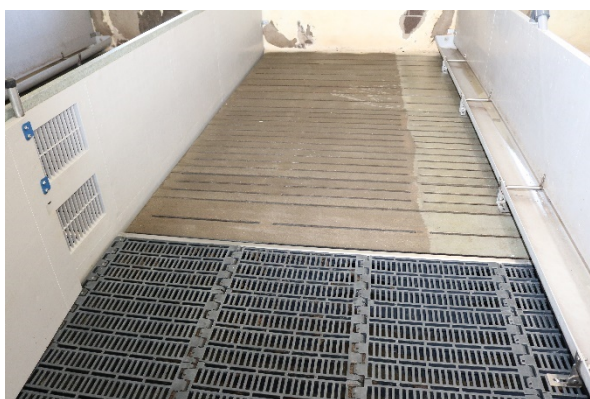
Billede 1. Sti med løftbart plastspaltegulv i gødearealet, stitype 2.7

Figur 6. Illustration af de forskellige stityper

Det løftbare plastspaltegulv havde en relativt stor spalteåbning med henblik på at opnå en god gødningsgennemgang. Dette til trods blev der ophobet meget gødning i spalteåbningerne, men det medførte ikke ophobning af gødning ovenpå gulvet. Gødningen blev trådt igennem, men gulvet fremstod alligevel ikke så rent, som støbejernsspaltegulvene. I stierne med det traditionelle plastspaltegulv fremstod plastgulvet altid rent, men årsagen til dette skyldtes ikke alene en bedre gødningsgennemgang, men også at grisene brugte plastgulvet som liggeområde og gødede på det drænede betongulv i lejerne i den sydvendte stirække. Kun i de varme sommermåneder, hvor loftsventilerne var fuldt åbne, benyttede grisene primært plastgulvet som gødeområde.

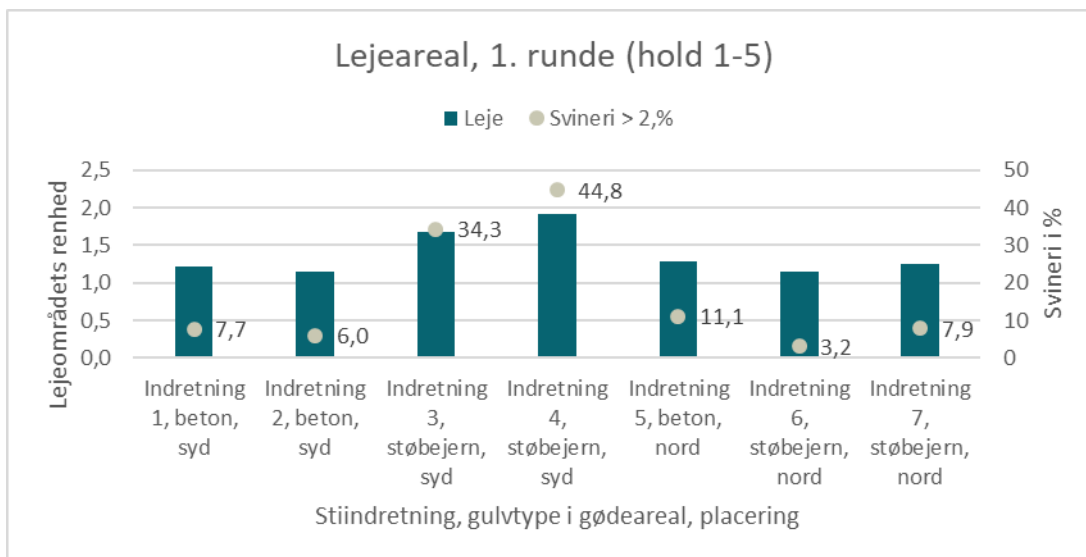
Figur 10. Forekomst af svineri i lejearealet afhængig af stiens indretning. Indretningen i gruppe 1-7 fremgår af figur 2 (hold 1-5). Svineri er opgjort på en skala fra 1-6, hvor 1 angiver et rent gulv og 6 et fuldstændig tilsølet gulv

Stiernes placering i staldrummet havde større betydning end gulvprofilen. I stierne med støbejernsspaltegulv i gødeområdet og overfladebehandlede betongulve i den resterende del af stien (indretning 3 og 4) blev der observeret mere svineri i lejet end i stier med støbejernsspaltegulv i gødeområdet og hvor betongulvet ikke var overfladebehandlet (indretning 7). Denne forskel skyldes sandsynligvis ikke gulvudformningen, men i højere grad stiernes placering i stalden. Stierne med støbejernsspaltegulv i gødeområdet og overfladebehandlede betongulve var placeret i den sydlige stierække og påvirket af solindfald om sommeren og i vinterhalvåret af vindpåvirkning og en dårligt isoleret ydermur. Stierne med støbejernsspaltegulv i gødeområdet og uden overfladebehandling af betongulvet var placeret i den nordlige stierække. Registreringerne af stifunktion i relation til renhed af leje er vist i figur 10.

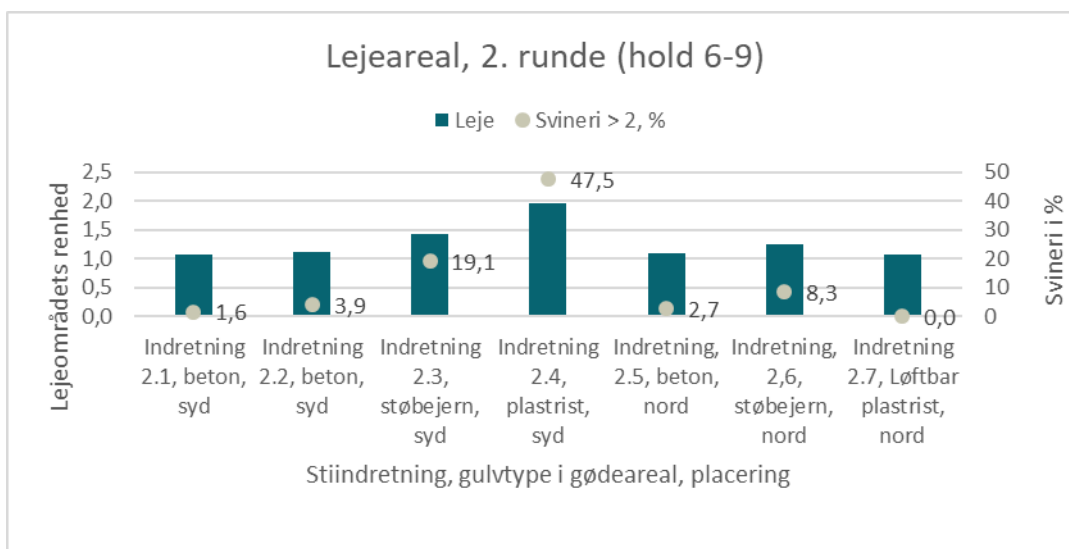
Figur 11. Forekomst af svineri i lejearealet afhængig af stiens indretning. Indretningen i gruppe 1-7 fremgår af figur 2 (hold 6-9). Svineri er opgjort på en skala fra 1-6, hvor 1 angiver et rent gulv og 6 et fuldstændig tilsølet gulv

Det var ikke blot stiens placering i stalden og materialets varmeledningsevne, men også overfladens udformning, som havde betydning for, hvorvidt grisene valgte at gøde på gulvet eller ikke. Stien med støbejernsspaltegulv og nanobehandling af betongulvet (indretning 2.3) var også under indflydelse af solinstråling, men havde mindre grad af svineri i lejet og færre registreringer, hvor karakteren for svineri lå over 2 i anden runde end stierne med traditionelt plastspaltegulv (indretning 2.4). Dette er grafisk illustreret i figur 11.

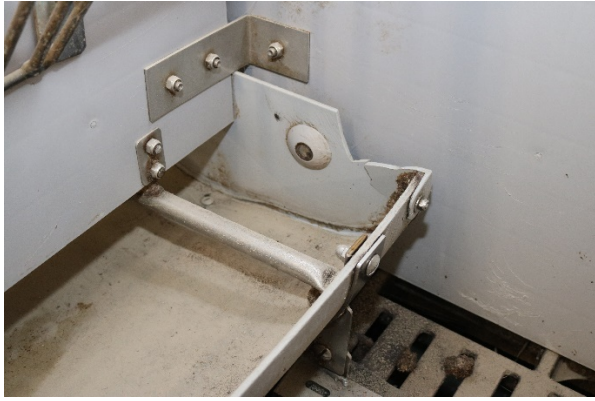
I de cirka to år, som undersøgelsen forløb, var der ikke problemer med brud eller nedbøjninger på selve krybben. Det var der derimod med holdbarheden af endegavlene, som i flere tilfælde revnede og dele af endegavlene brækkede af (figur 12). Det hang sandsynligvis sammen med, at krybbeenderne blev fastgjort til væg og stiadskillelse mod gang via endegavlene.

Figur 12. Ekstruderet plastkrybbe med knækket endegavl

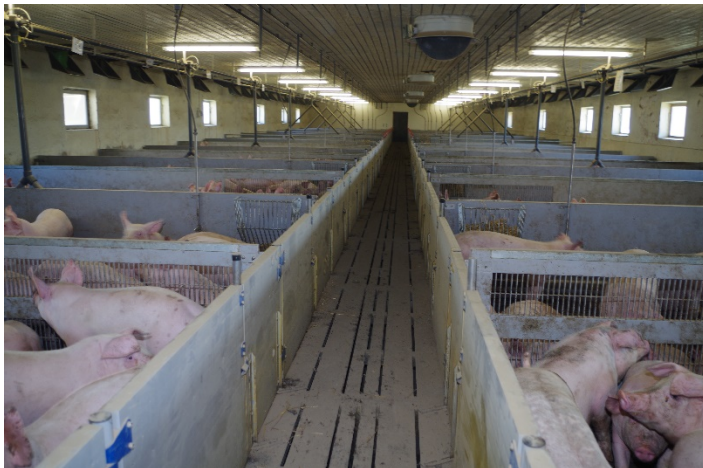
En inventarhøjde på 80 cm gav fra gangen et fint overblik over stalden og stierne (figur 13) og medførte, at grisene ikke hoppede ud af stierne.

Figur 13. En inventarhøjde på 80 cm giver et godt overblik over stalden

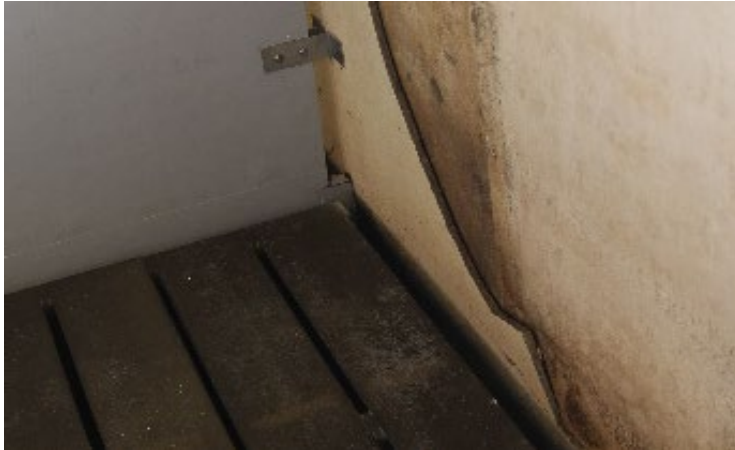
Hulrum under krybben var ikke en fordel ved vask. Det betød blot, at man sprøjtede skidt fra sti til sti, også selv om der var en åbning til gyllekummen under krybben. Det fungerede til gengæld godt med en 4-5 cm sprække mellem gulv og inventar og mellem inventardele, det vil sige mellem stiadskillelse og væg og hjørner mellem stiadskillelser (figur 14). Sprækkerne gav ikke anledning til benskader hos grisene. Sprækkerne bevirkede, at der ikke var hjørner i stierne og at de derved var lette at vaske/ skylle rene.

Figur 14. 4-5 cm sprække mellem gulv og inventar og mellem inventardele

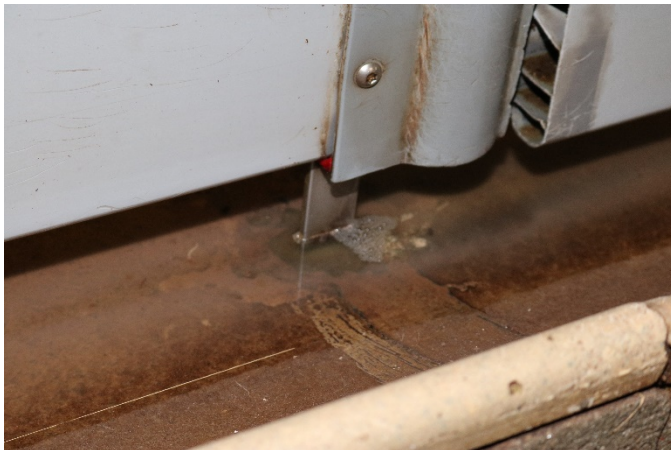
For at undgå bøjler i stien til fastholdelse af inventaret over krybben var vådfodervæggene fra AcoFunki stabiliseret med to spyd nedstøbt i krybben ved hvert af de to fodernedløb. De to metalspyd var fastgjort til vådfodervæggen ved hjælp af to fladjernsbeslag, som var skruet fast på nedløbsrøret, hvor også plastplankerne var fastgjort. Dette viste sig ikke at være tilstrækkeligt til at stabilisere krybben. Vådfodervæggen var bevægelig, som følge af den mekaniske påvirkning under grisenes foderoptagelse. De gentagne påvirkninger bevirkede, at 5-6 nedløbsrør gik i stykker, idet "plastflapperne" som dannede en u-skinne, hvor plastplankerne var skruet fast, knækkede enten i den ene side eller i begge sider (figur 15).

Figur 15. Knækkede fodernedløb

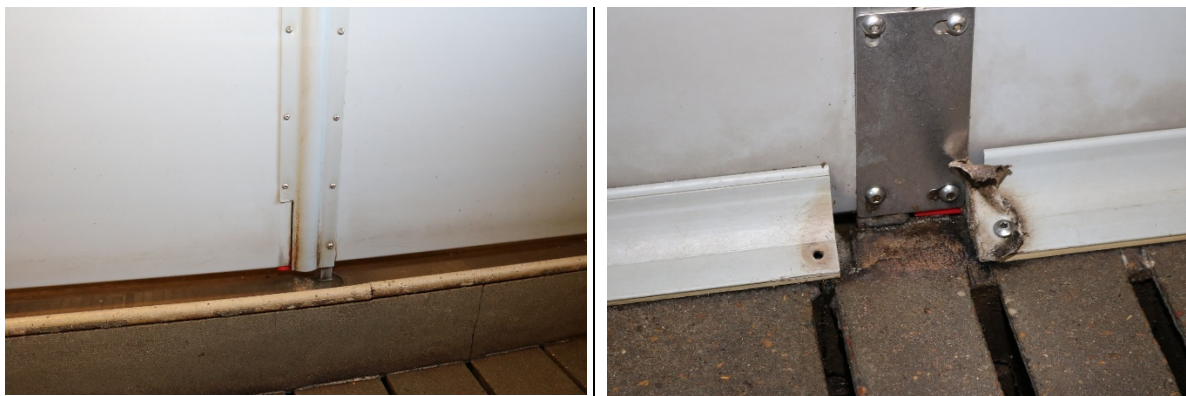
Hulkelslisterne holdt ikke i samlingerne. De små betonstykker knækkede af og grisene bed plastendestykkerne af (figur 16). Hulkelslisterne sluttede flere steder ikke tæt til plastplankerne. Der var dermed risiko for, at de i højere grad var med til at opsamle snavs i overgangen mellem gulv og inventar, end at de modvirkede det i kraft af en lettere rengøring.

Figur 16. Eksempler på inventarløsninger med utilfredsstillende holdbarhed

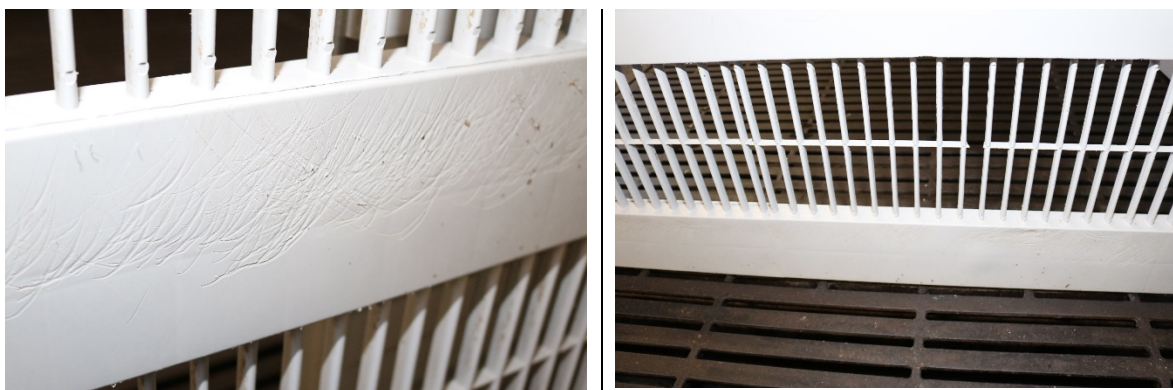
Figur 18. Inventarløsninger fra Ikadan

Generelt var der på flere af stiadskillelserne mærker efter grisenes undertænder. Specielt under de "åbne" dele af inventaret var der mærker. Det vil på sigt gøre plastoverfladerne ru og vanskeligere at gøre helt rene (figur 18).

Stiadskillelse med mærker efter grisenes undertænder

Stiadskillelse med knækket plastlamel

Der var et enkelt eksempel på dårlig holdbarhed på stiadskillelserne, idet en af plastlamellerne i en af de åbne stiadskillelser var knækket af (figur 18).

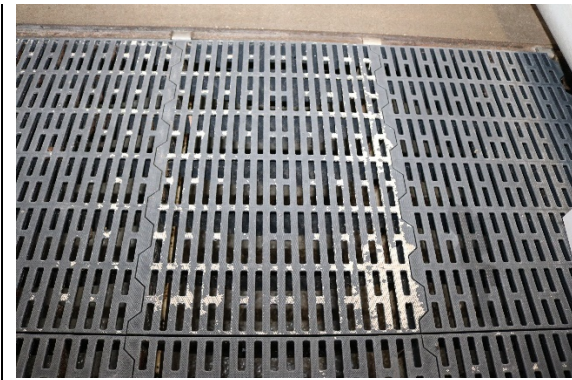
Traditionel plastspaltegulv med rester af skridsikker maling

Figur 20. Traditionelle plastspaltegulve som er tilpasset for at øge skridsikkerheden

For at øge plastspaltegulvenes skridsikkerhed blev der i nogle gulvelementer iblandet mere kridt i støbematerialet. De fremstod umiddelbart ikke mere skridsikre end ristene med normalt kridtindhold. Andre plastspaltegulv, som var malet med en specialmaling for at gøre dem mere skridsikre, havde efter to hold grise mistet det meste af malingen (95 % vurderedes at være væk).
