# VAGABONDERENDE STRØM - GUIDE TIL AFHJÆLPNING AF VAGABONDERENDE STRØMME I EKSISTERENDE STALDE

Kenneth Poulsen<sup>a</sup> og Jesper Sørensen<sup>b</sup>

<sup>a</sup>SEGES Svineproduktion, <sup>b</sup>Nørager EL

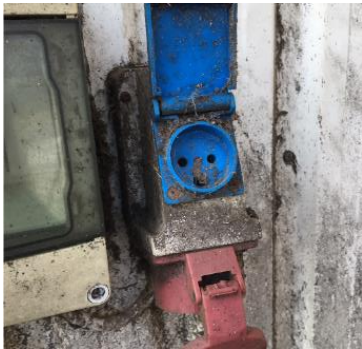
**Billede 1:** Det ses ofte, at CEE-stikudtag, kombineret med 230V er defekte med åbenstående eller helt manglende låg. Disse kan være årsag til afledningsproblemer og skal udskiftes (Foto: Jesper Sørensen)

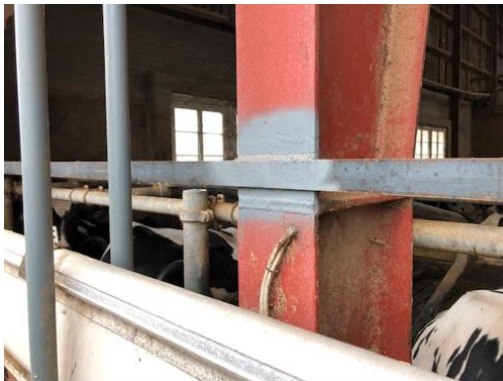
**Billede 3:** Potentialeudligning udført med på-svejset båndstål på stålramme/spær. Denne svejste forbindelse erstatter den tidligere, der ses som en på boltet ledning på spæret (Foto: Jesper Sørensen)

Potentialeudligning kan forbedres ved at forbinde de forskellige elementer og dermed udligne deres eventuelle potentialer/spændinger. Forbindelser til jordingsanlæg samt potentialeudligningsforbindelse skal kunne modstå det aggressive miljø, som de udsættes for i staldene, og derfor anbefales det, at jernkonstruktioner forbindes med på-svejset båndstål eller lignende. Eksempelvis kan man i en kvægstald, forbinde alle stålspær ved at påsvejse et båndstål i hele bygningens længde, og dernæst forbinde alle inventardele i stalden til stålspærene (Billede 3). I en svinestald, hvor der ikke er stålspær kan etableres en samlende udligningsforbindelse, der føres igennem hele stalden, hvortil inventardele tilsluttes. Dermed er der skabt en hovedudligningsforbindelse, som føres til staldens jordingssystem.

Der er påvist mange dårlige forbindelser, udført af flerkorret (flertrådet og snoet) kobbertråd med påklemte/pressede kabelsko monteret med en bore-skrue på galvaniseret/malet inventar eller bygningsdele. Disse har ofte relativ kort levetid, hvorefter man opnår en meget dårlig ledningsevne. Typisk ses også, at ledningen knækker lige ved kableskoen.

Derfor anbefales brug af massivt kobber, som skal monteres efter "EMC-anvisninger", der forskriver metode for udførsel af disse forbindelser. Som nævnt bør dimensionen af massivt kobber aldrig være under 16 mm<sup>2</sup>.

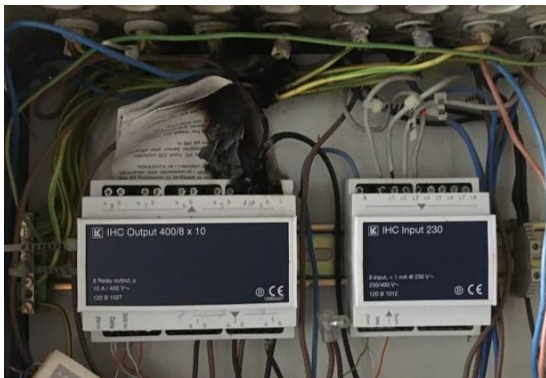
**Billede 4:** Eksempel på elektrisk antændt vejledning placeret i el-tavle. Dårlig forbindelse i terminal resulterer i brand (Foto: Jesper Sørensen)

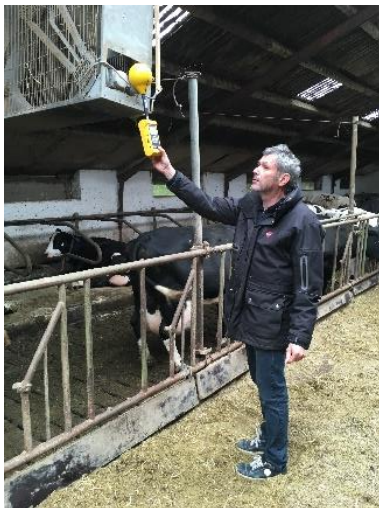
**Billede 5:** Fejlfinding ved hjælp af feltmåler

Har man mistanke om, at udstyr skaber problemer i stalden, kan man afbryde forbindelsen og se om det resulterer i en forbedring af dyrenes adfærd. Er det tilfældet kan udstyret være defekt og kræver eftersyn, reparation, eller udskiftning udført af en elektriker

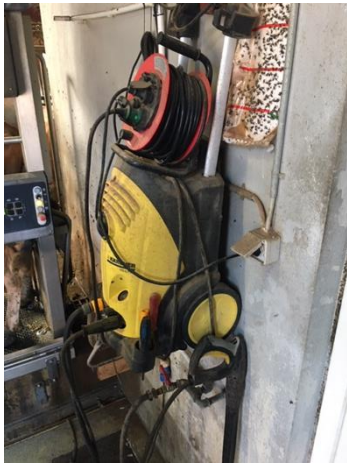
**Billede 6:** Forlængerledning anvendt fejlagtigt, som erstatning for en permanent løsning

Forlængerledninger bør ikke anvendes i en stald, og kun bruges som en midlertidig løsning, og ikke som erstatning til en permanent ledningsføring/fast installation.

Forlængerledninger må ikke:

- fastmonteres i stalden.
- føres igennem huller i vægge, lofter, gulve; eller
- gennem døråbninger, vinduer og lignende åbninger.
