# Litteraturstudie af udvalgte virkemidler til forbedrede forhold på vandlidende landbrugsjorder

Effekt på afvanding, biodiversitet, næringsstof- og klimabelastning

*Ditte Olsen & Thøger Nisbeth Henriksen, Plante- & Miljøinnovation, SEGES*

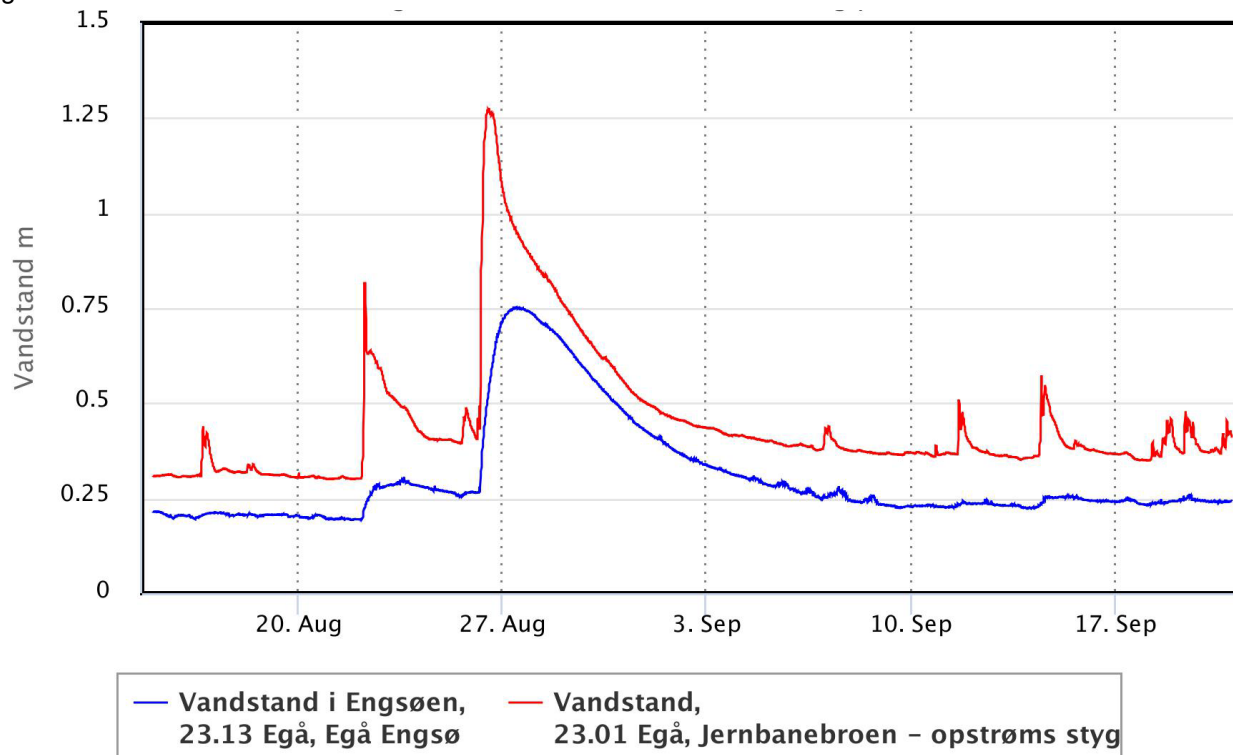
Figur 3.3 Kotesat vandstand i ind- og udløbet af Egå Eng sø under nedbørsevent i august 2012 kilde: (WSP, 2021)

En sideeffekt ved etableringen af Egå Eng sø, der blev etableret for at reducere kvælstof belastningen i Århus bugten, er evnen til at agere som forsinkelsesbassin. Opmagasineringsvolumen for Egå Eng sø er 900.000 m<sup>3</sup> vand. Dette kunne man opleve i august 2012, hvor der faldt 48 mm nedbør på 3 timer, svarende til en 50 års hændelse. I forbindelse med nedbøren steg vandstanden 50 cm, det svarer til en opmagasinerings af 600.000 m<sup>3</sup> vand i engsøen og det tog henved 14 dage, før vandstanden i engsøen var tilbage til normal vandstand igen (Andersen, 2012). Vandstandsstigningens forløb i tilløbet til Egå Eng sø og i selve engsøen kan ses på Figur 6.

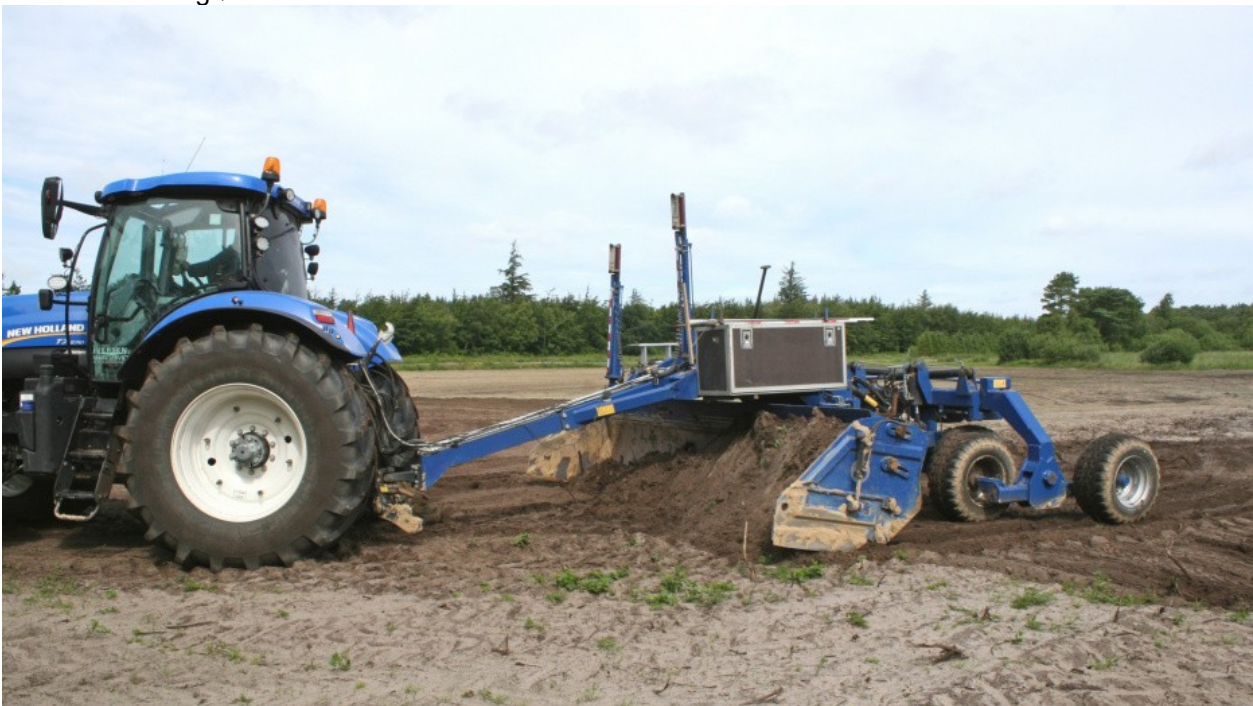
Figur 4.2: Planering i gang. Foto: Mads Blenker, Maskinbladet.

Marken kan laves helt plan så vandet har tid til at filtrere ned i jorden, men det er også muligt at anbringe jorden så det spidser op mod midten af marken – dette tillader overskydende vand at løbe ud af marken og i en eventuel grøft. På meget store marker, hvor man vil lade vandet løbe af marken, kan det være nødvendigt at dele marken op i to, og etablere en grøblerende i midten. Dette koster lidt markareal, men kan til gengæld være med til at sikre høje udbytter på den resterende jord.

Planeringen kan udføres både i foråret og efteråret, men det er vigtigt at jorden er tør, så arbejdet ikke ødelægger jordstrukturen. Rent praktisk kan det også være udfordrende at flytte på en våd jord. En fordel ved at gøre det om efteråret lige efter høst, er at det her vil være tydeligt at se mellem stubbene hvor de vandlidende pletter har været; disse områder vil være domineret af ukrudtet der har trivedes i den vandlidende jord og har udkonkurreret afgrøden.

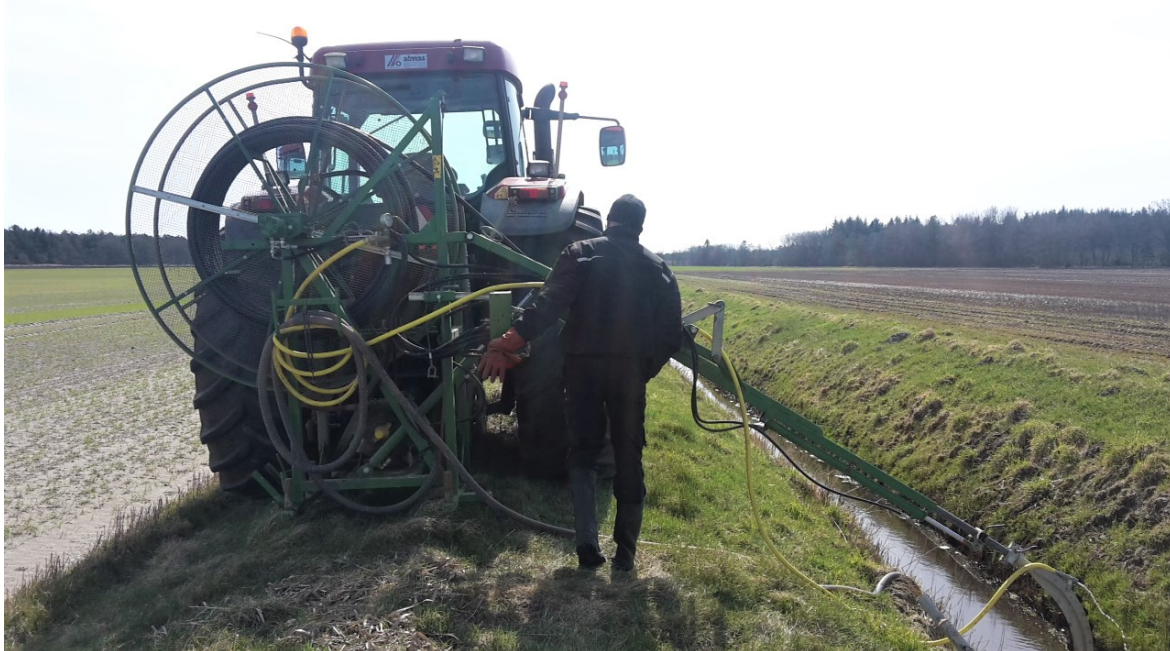
Figur 4.5: Spuling af drænrør i gang. Foto: Stinna Susgaard Filsø.

Finder man et gammelt drænsystem kan man starte med at spule drænrørene, efter man har tjekket at udløbet ikke er blokeret. Spulingen vil fjerne tilstopninger af rødder, sand, silt og okker. Her skal man være opmærksom på at stoffer, der kan forurene vandløb, som eksempelvis okker, skal opsamles og håndteres derefter. Det kan være nødvendigt at supplere spuling med en TV-inspektion af drænene før og/eller efter for at lokalisere store tilstopninger, rodindrængninger, samt afbrudte eller klemte dræn. Er drænrørene fyldt helt op med sand, vil spuling sandsynligvis ikke kunne løse problemet, og det vil da være nødvendigt at udskifte rørene.

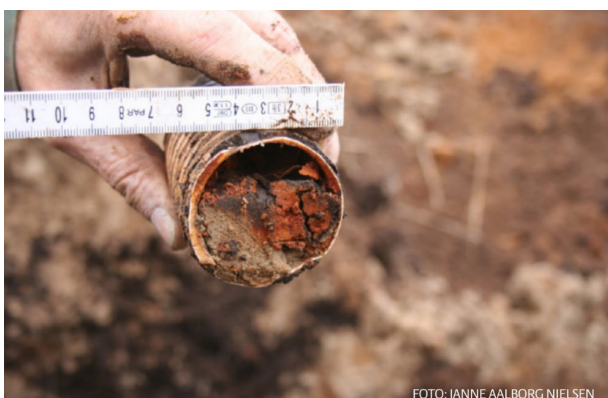
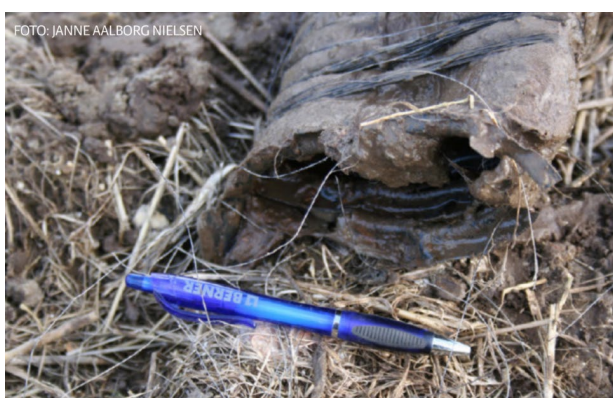
Figur 4.6: Drænrør kan være defekte fordi de er blevet stoppet til af okker (venstre) eller er blevet klemte (højre). Fotos: Janne Aalborg Nielsen.

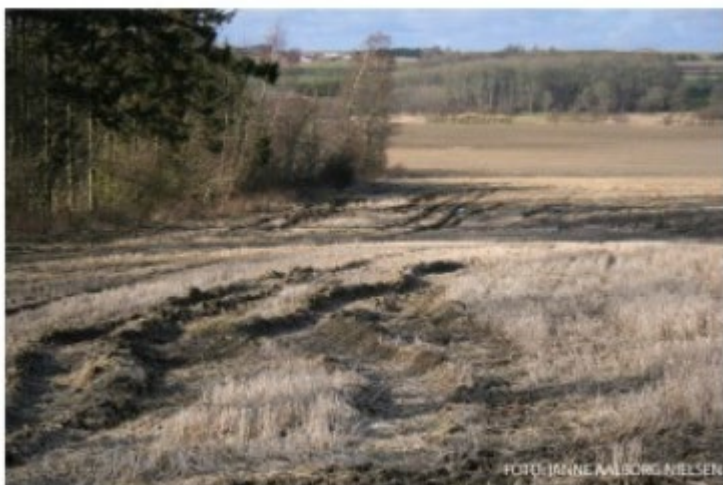
Figur 4.8: Et tegn på trykvand er kørespor oppe på bakketoppen eller bakkens sider. Foto: Janne Aalborg Nielsen.

Trykvand dannes ofte på bakkesider, hvor vandet vil vandre ad skråningen ned til flade arealer eller lavninger, hvor det skaber problemer. Selve skråningen kan dog også blive vandlidende, og et tegn på trykvand kan derfor være dybe kørespor på bakkesiden (figur X).

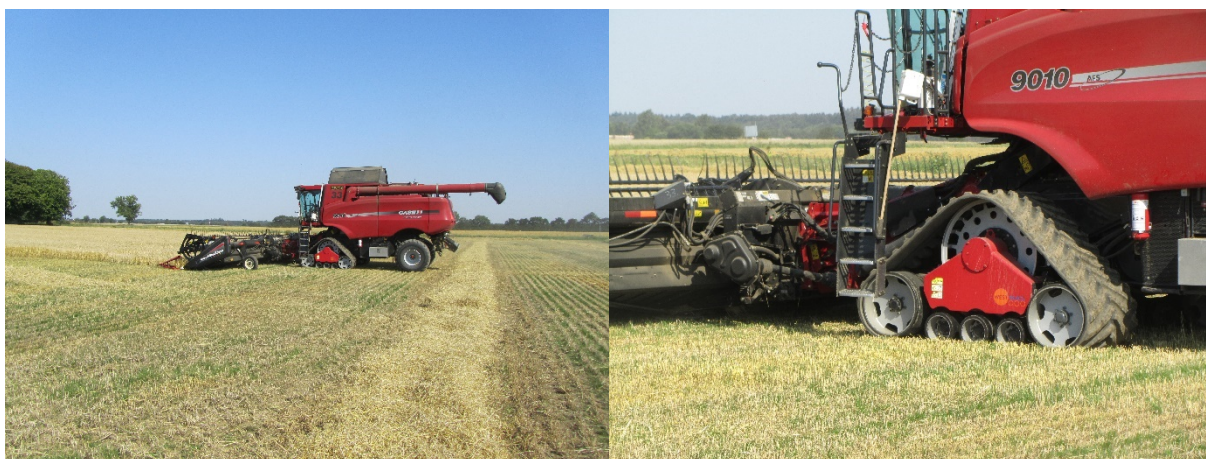
Figur 5.1: Mejetærsker med gummibælter. Foto: Henning Sjørsløv Lyngvig.

Har man meget store problemer med føret i marken, kan gummibælter være en løsning. Brug af bælter ses allerede rundt omkring i både Danmark og Tyskland og vinder mere frem. Især ved dyrkning af majs, hvor høsten ligger sent, og hvor mængden af vand i jorden på dette tidspunkt ofte stiger og begynder at blive problematisk. Installation af bælterne på mejetærskeren koster i omegnen af 150-200.000 kr. og er en større investering, men tiltaget kan være med til at sikre at høsten kan komme i hus på rette tidspunkt. Man skal være opmærksom på at der ikke må køres på vejene med bælter.
