## Konvertering af kvægejendom til bærproduktion

Kort kulturhistorisk og bygningsmæssig evaluering af Elkærholm samt forslag til nyanlæg.

## Bygnings- og anlægsevaluering / vurdering

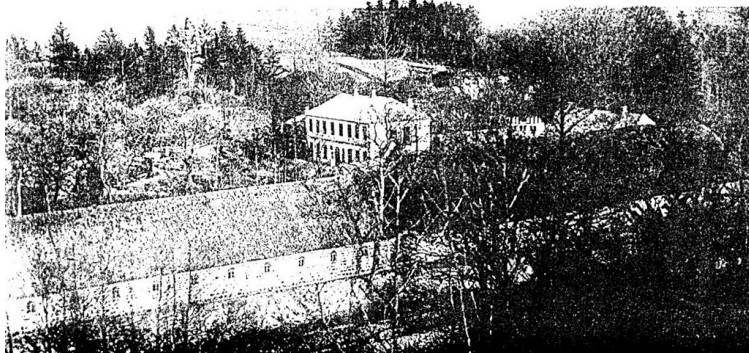
Det oprindelige gårdanlæg med hovedbygningen midt i billedet, og den lange kostaldslænge nederst, som ligger langs og umiddelbart øst for åen.
