# FEJLSTRØMME OG UNORMAL ADFÆRD I SVINEBESÆTNING

RAPPORT NR. 50

Der blev målt elektriske strømme i et staldanlæg, som kan påvirke dyrene negativt. Strømpåvirkningerne kan skyldes såvel interne som eksterne forhold.

INSTITUTION: VIDENCENTER FOR SVINEPRODUKTION, DEN RULLENDE AFPRØVNING  
DTU ELEKTRO, CENTER FOR EL OG ENERGI

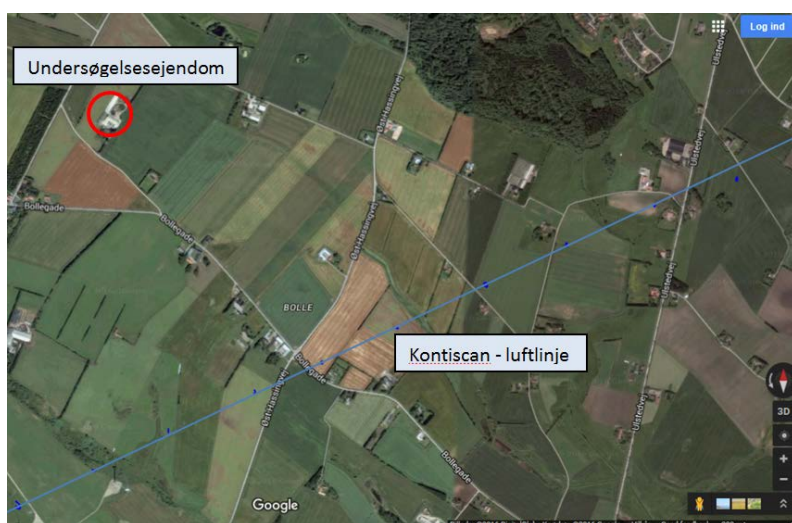
Figur 2.4 Kontiscan-liniens placering i forhold til undersøgelsesejendommen

Tæt på ejendommen løber HVDC (High Voltage Direct Current forbindelsen mellem Nordjylland via Læsø til Sverige) forbindelsen: Kontiscan som luftledning. Luftledningen løber minimum i en afstand af 1,26 km fra gården [figur 2.4]. Det skal nævnes, at det separate jordkabel på dette sted ikke følger luftledningerne. Dette kabel ligger i andet tracé væsentligt længere fra gården. EnergiNet DK oplyser, at der under normaldrift kan gå op mod 10A i dette jordkabel.

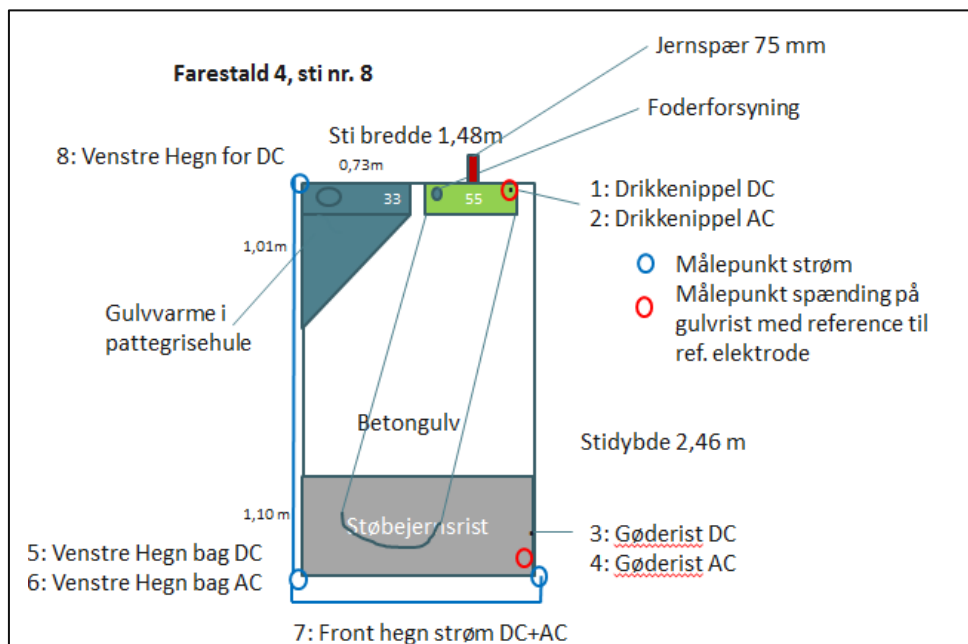
Figur 2.5 Målepunkter i udvalgt sti i farestald 4.

Målesystemet er således baseret på en datalogger (HIOKI 8820), som logger potentialer i diverse målepunkter [figur 2.5] i forhold til en reference elektrode Cu/CuSO<sub>4</sub>, som blev placeret ude i marken [figur 2.6]. Som vist i figur 2.5 anvendes de galvaniserede hjørnestolper, drikkeniplen og gøderisten som spændingsmålepunkter. Imellem nogle af hjørnestolperne (benævnt Hegn) er der trukket en

kobberleder igennem, hvilken en eventuel strøm måles med strømtang. Da strømtangen er batteriforsynet er disse strømmålinger kun foretaget indenfor kortere perioder.

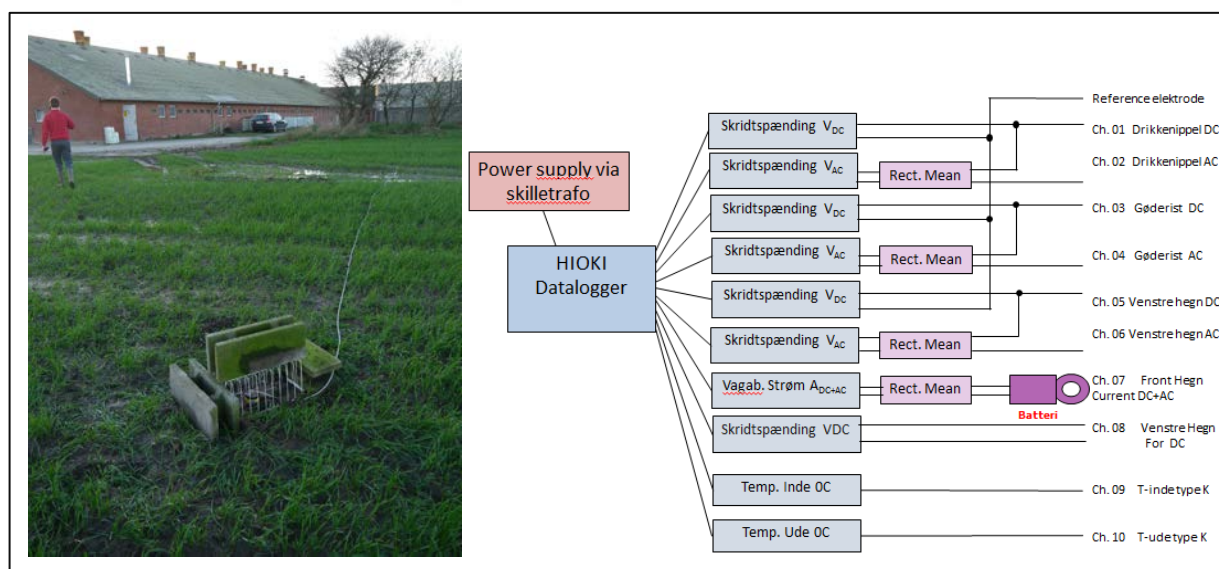
Figur 2.6 Datalogger opkobling med 10 kanaler for spændingsmåling i forhold til Cu/CuSO<sub>4</sub> referenceelektrode placeret ude i marken ca. 36 m fra stalden.

Oprindeligt var det ønsket at isolere målesystemet fuldstændigt fra gårdens elforsyning ved at batteriforsyne loggerne. Det viste sig imidlertid, at loggernes elforbrug var så stort, at det i praksis ikke kunne lade sig gøre, hvorfor loggerne blev forsynet fra elnettet via en skilletransformer, som næstbedste løsning.

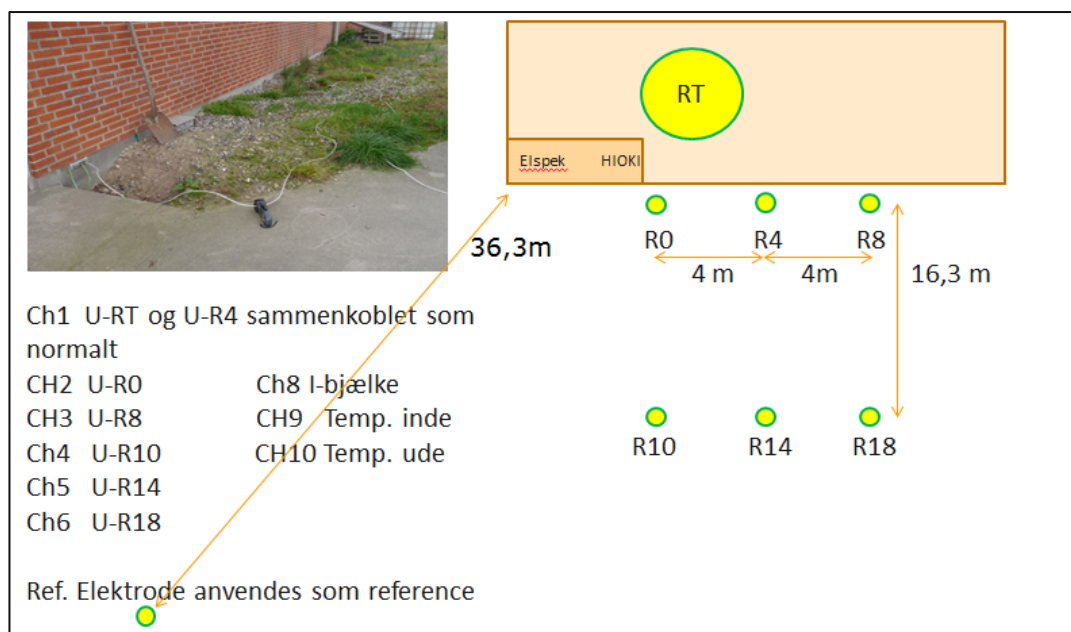
Figur 2.8 Målesystem for monitorering af DC-spændinger mellem jordspyd. Gårdens elsystems PE (Protective Earth) er forbundet til R4.

Tre jordspyd var af svineproducenten placeret meget tæt på staldbygningen (R0, R4, R8). De er placeret så tæt på staldbygningen, at nærfeltsproblemer forårsaget af bygningens fundamentsjording ikke kan udelukkes. 3 nye jordspyd (R10, R14, R18) blev af DTU/SEGES Videncenter for Svineproduktion banket ned i god afstand fra gårdens staldbygninger [figur 2.8]. Gårdens apparater, potentialudligningssystem m.m., som er forbundet til elsystemets jordleder (PE), er her betegnet som RT. Endeligt blev en sidste kanal på dataloggeren forbundet til en I-bjælke i den fjerneste og nordligste stald (slagtesvinestald). I-bjælken (CH8: I-bjælke) er en del af tagkonstruktionen. Svineproducenten oplyser, at I-bjælken er potentialudlignet med det nedstøbte støbejernsnet under stierne.

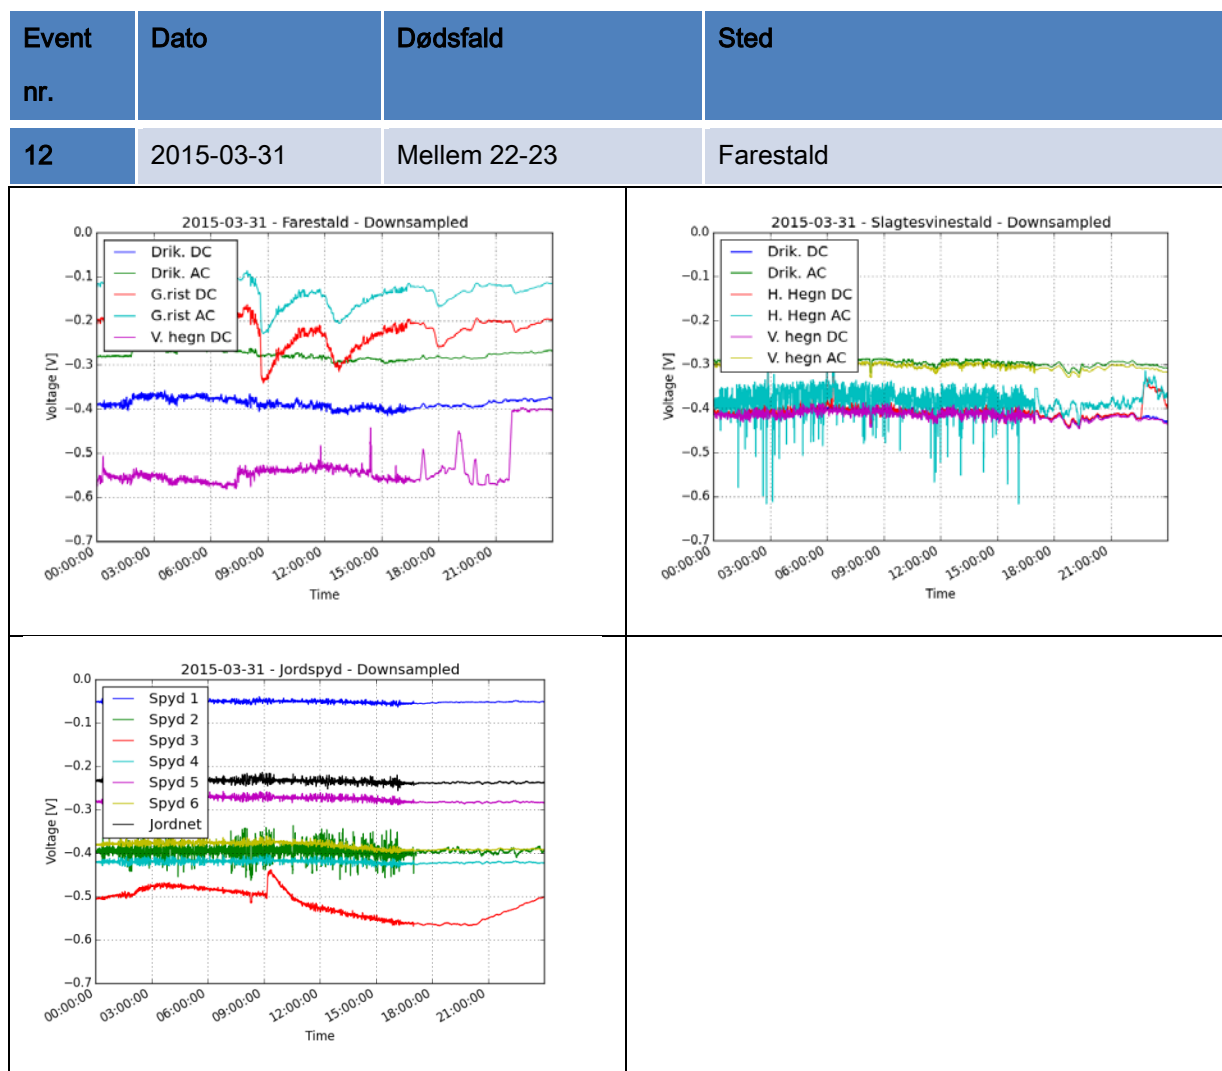
Figur 3.6 Analyse af event nr 12 – dødsfald videofilmet

Af videofilmen kan der i løbet af den sidste time før selve dødsfaldet ses, at soen bliver dårligere og dårligere. Den vil ikke lægge mælk ned til pattegrisene, som arbejder febrilske med soen. Soen lægger sig på patterne, således de ikke kan komme til. Hun rejser og lægger sig flere gange, tydeligt utilpas med situationen. I modsætning til andre observationer, hvor reaktionsmønsteret har været forskrækkelse, skrig, forsøg på at flygte, er dette forløb mere roligt om end, at soen giver udtryk for uro i kraft af det manglende velbefindende. Soen har til sidst ikke kræfter til at reagere, lægger sig på siden, "giver op" og udånder.

Dyrlægen har efterfølgende oplyst, at en organdrejning kan ske inden for et døgn, så selv om strømbilledet ser normalt ud på dødstidspunktet, bør såvel strømmålinger som adfærd på video observeres i op til et døgn før selve dødstidspunktet. Videofilmen er kun scrollet igennem, hvorfor det ikke kan udelukkes, at der kan have været en drastisk hændelse i døgnet op til dødstidspunktet.
