DET KLIMAVENLIGE LANDBRUGSBYGGERI

Life Cycle Costing

- 3 transformationer af eksisterende beton stald

Rapport 9

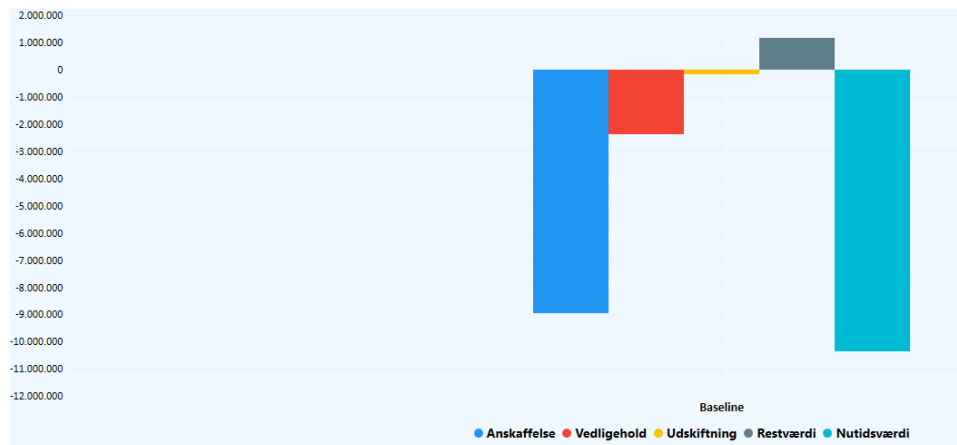
Figur 2 – Nutidsværdier uden restværdi, feriebolig

Nutidsværdien er et udtryk for hvor mange penge, der skal sættes til side i dag, for at kunne betale alle fremtidige omkostninger i beregningsperioden for ombygningen til feriebolig. I figur 2 vises nutidsværdien for ombygningen til feriebolig.

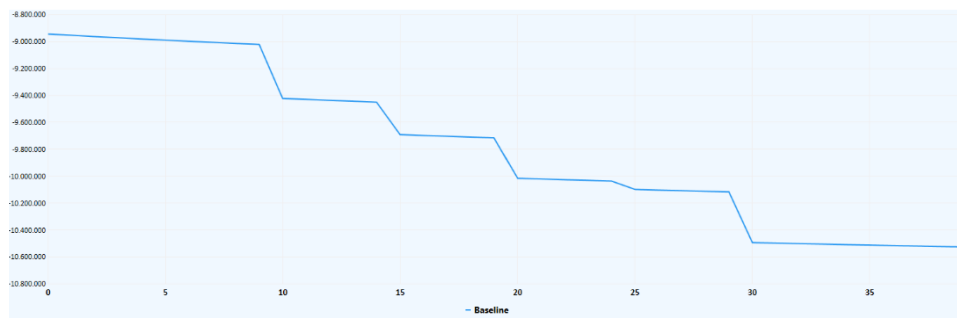
Figur 67 – Opsummerede nutidsværdier uden restværdi, kontorfællesskab

Figur 6 viser resultatet af opsummerede nutidsværdier, uden restværdi. Knækkene i grafen indikerer, at der vil være en forøgelse i omkostningerne ift. vedligeholdelse eller udskiftning af forskellige bygningsdele.

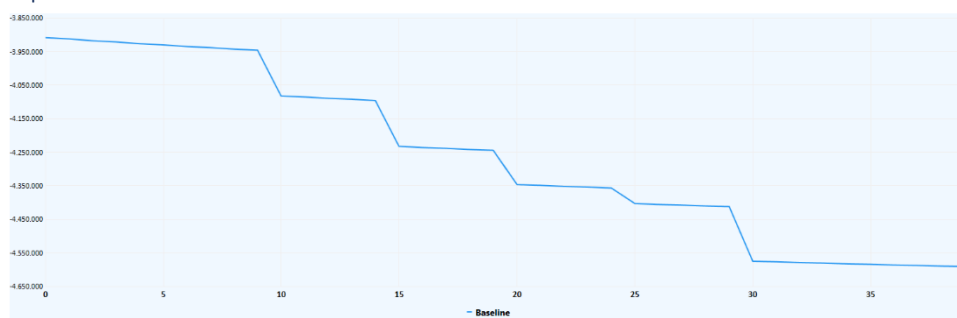
Figur 10 – Opsummerede nutidsværdier uden restværdi, gourmetsvampeproduktion / restauration

Figur 9 viser resultatet af opsummerede nutidsværdier, uden restværdi. Knækkene i grafen indikerer, at der vil være en forøgelse i omkostningerne ift. vedligeholdelse eller udskiftning af forskellige bygningsdele.
