## Dobbeltprofil i Lilleåen: Erfaringer fra de seneste 20 år

Omkring 1989 blev der etableret et dobbeltprofil i Lilleåen for at undgå oversvømmelser. Nu kigger Miljøtekniker i Favrskov Kommune, Christian O. Christensen, tilbage på de opnåede erfaringer med virkemidlet.

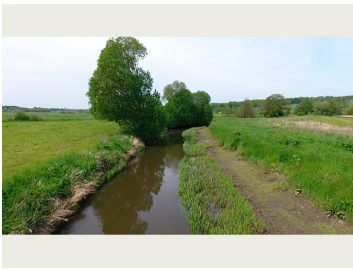
Ensidet dobbeltprofil nedstrøms Hadsten by ved Svejstrup bro i st. 21000.

Dobbeltprofilen i Lilleåen blev i sin tid anlagt med det primære profil. Som et overbredt vandløb med hhv. et tosidet dobbeltprofil opstrøms og et ensidet dobbeltprofil længere nedstrøms over en strækning på i alt 4 km nedstrøms Hadsten by.

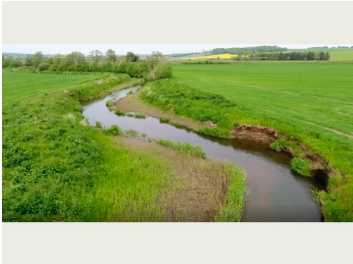
Tosidet dobbeltprofil tættest på Hadsten by. Her giver faldet energi til, at vandløbet skiftevis graver sig ind i brinkerne og deponerer sediment.

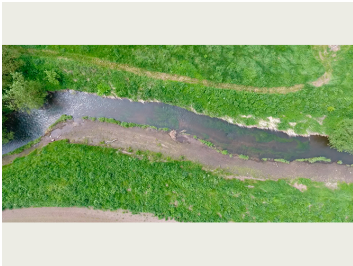
Vandspejlets fald opstrøms er så højt, at vandløbet naturligt danner høller og stryg.
