## Vagabonderende strøm skyldes ofte dårlige installationer

**Strøm:** Unoder eller mistrivsel hos grise kan skyldes, at der er vagabonderende strøm i staldinventaret, som generer grisene.

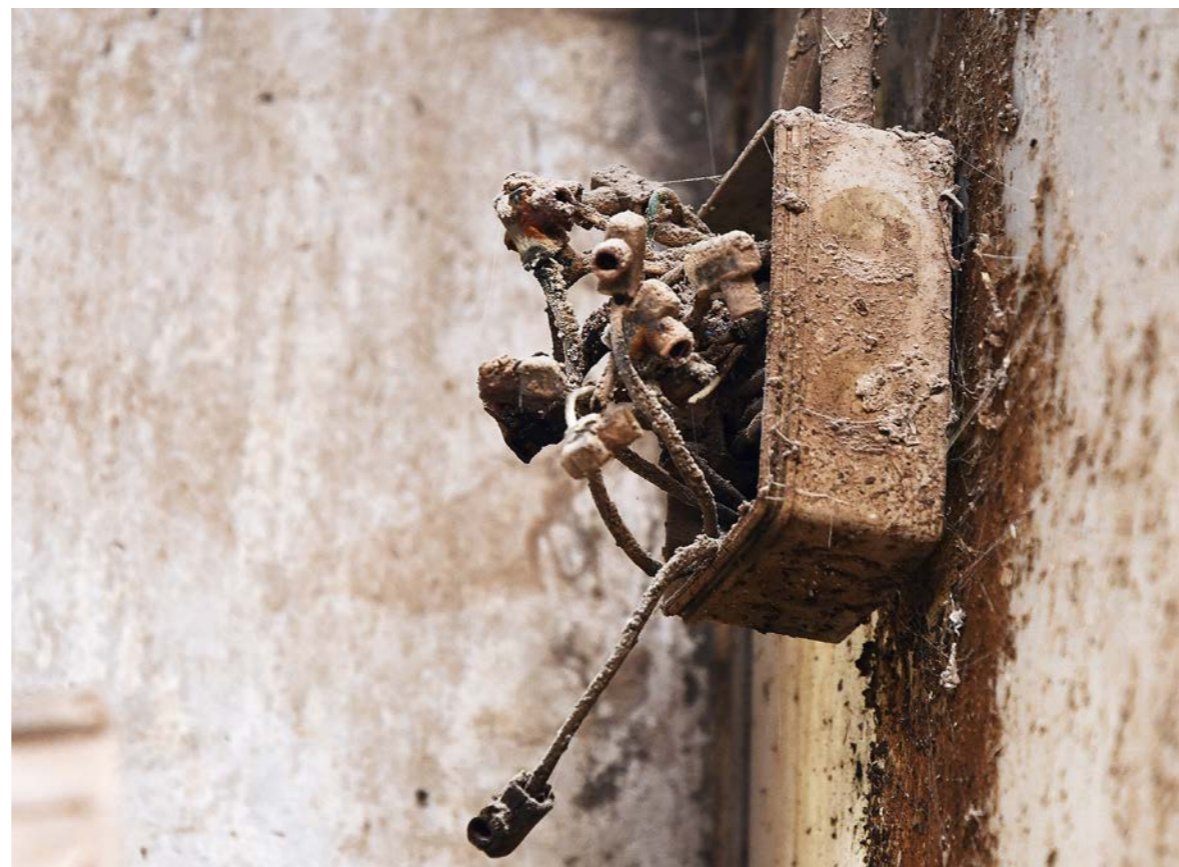
Det er sådanne el-installationer, der kan være årsag til vagabonderende strøm. Samtidig øger de risikoen for brand betragteligt, så der er gode grunde til at få sine installationer gennemgået af en elektriker med mellemrum. Arkivfoto.

Ved installatørens gennemgang blev der først og fremmest påvist mangelfuld potentialeudledning, men også mange ødelagte lysarmaturer, åbne stikdåser, brændte kontakter, fugtige installationer eller ødelagte kabler.
