UHF afprøvning med håndholdt læser på Danish Crown, Holsted

Den 8. september 2016.

UHF afprøvning med stationære læsere på Danish Crown, Holsted.

Den 28. september 2016.

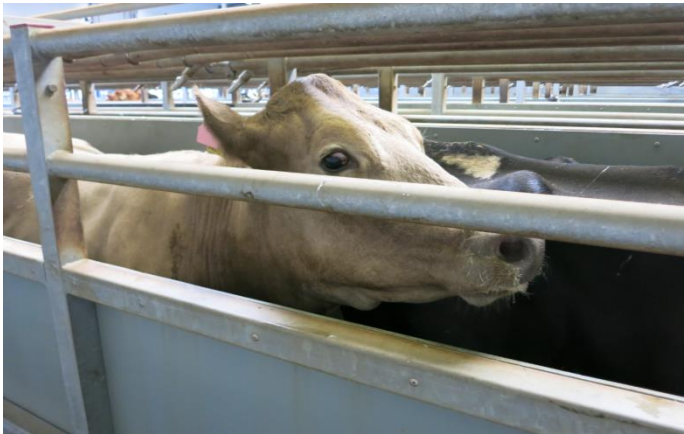
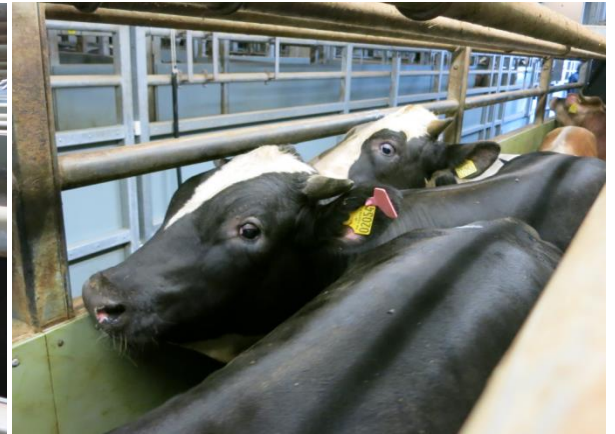
Køer fik øremærker i efter de kom ud af lastbilen. Der blev sat 3 mærker i 3 forskellige køer i 3 vilkårlige rækker.

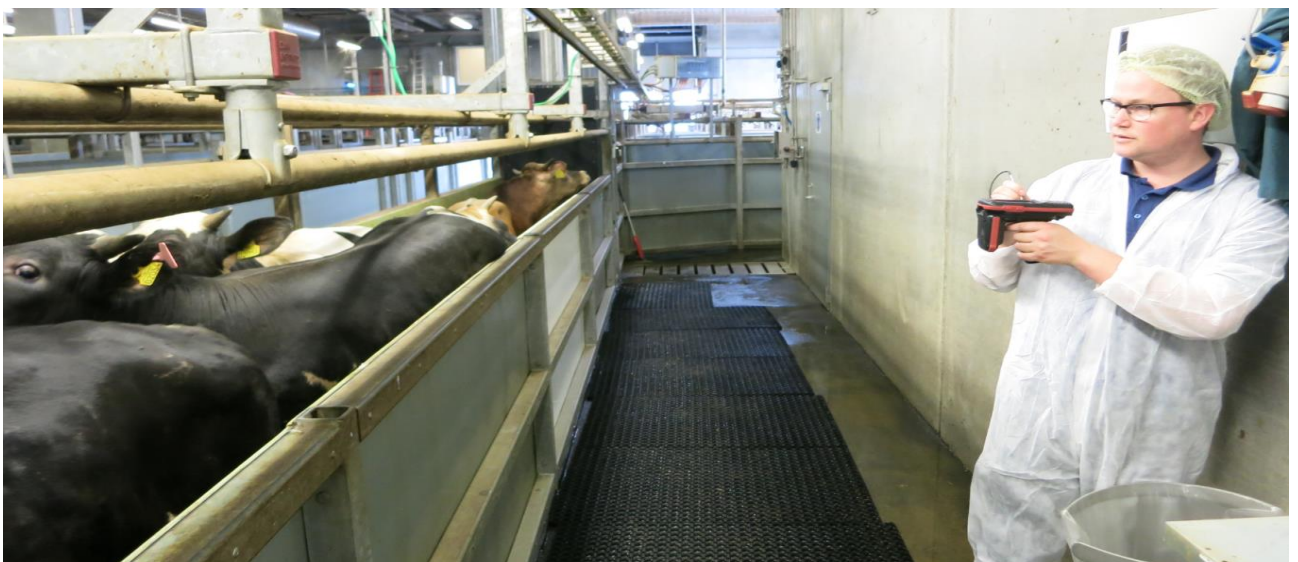
I registreringsområdet blev øremærkernes læsbarhed testet under samme forhold som de nuværende LF-mærker.

Registreringen af UHF-mærkerne gik rigtig godt. Alle 9 mærker blev læst uden forstyrrelser – med en læseafstand på op til 1,5 m. Flere af dyrenes mærker blev læst op til 100 gange, mens dyret var i registreringsområdet.

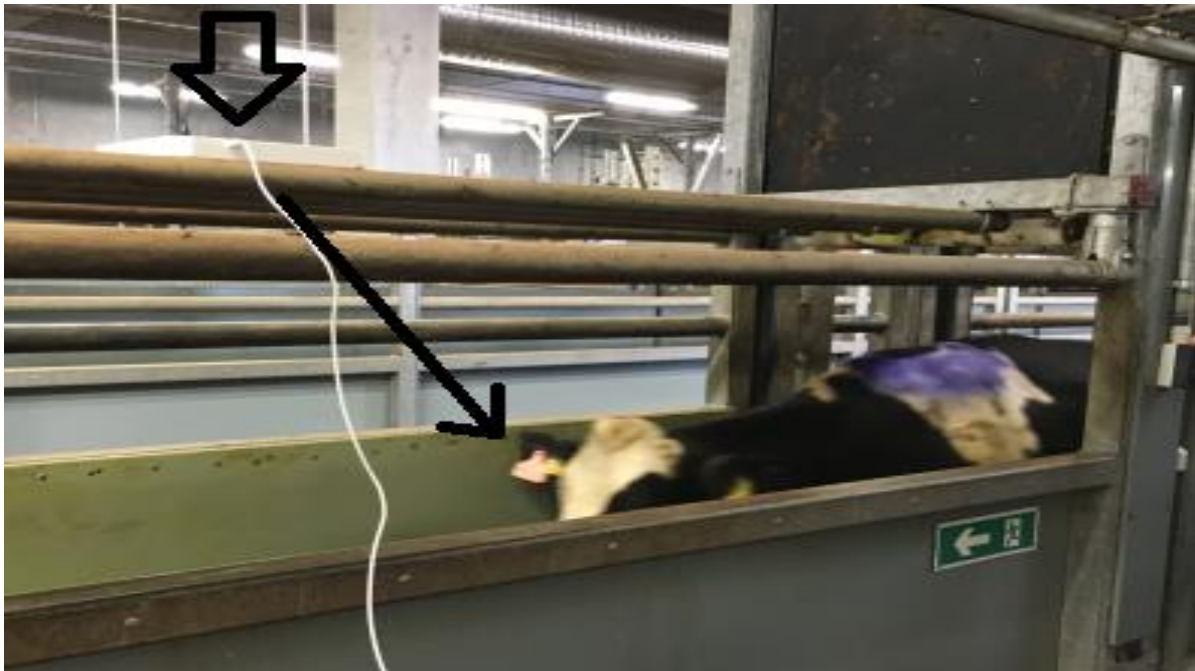
De køerne med øremærkerne kom ind på registreringsgangen inden selve slagtningen, blev der afprøvet med en stationær antenne i toppen og hver side af gangen.

På alle 3 afprøvninger, med køerne forbi samme registreringsgang med forskellige antenne placeringer, viste der at være 100 % læsning af alle køerne. På billedet kan det ses, at køerne er registreret 1 gang hver, men bliver tilsammen læst næsten 600 gange på 2 min og 40 sek.
