KVÆGFOKUS

Advarsel: Silobunde af beton smuldrer væk

Asfalt er holdbar i siloer

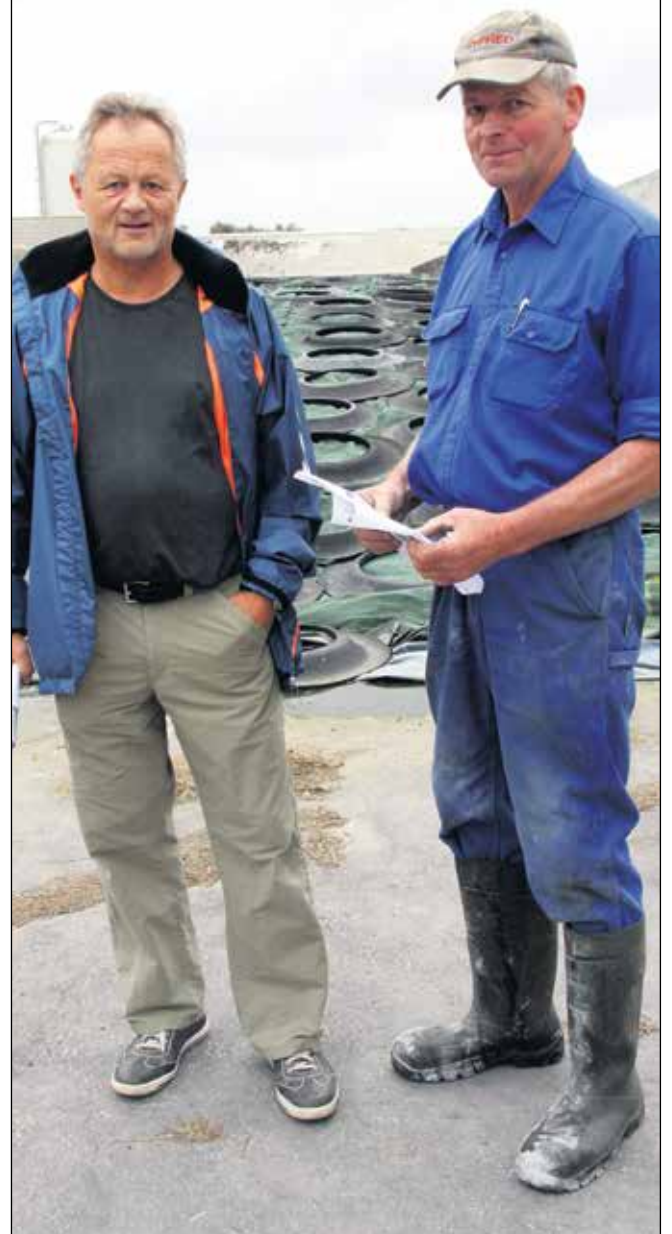
Jørgen Hviid (tv), konsulent ved Videncentret for Landbrug, undrer sig over at der stadig er landmænd, som kan finde på at bygge en plansilo med betonbund, for betonen kan ikke holde. En af dem, der har set det ved selvsyn i sine tre plansiloer, er mælkeproducent Børge Sørensen (Fotos: Tenna Bang)

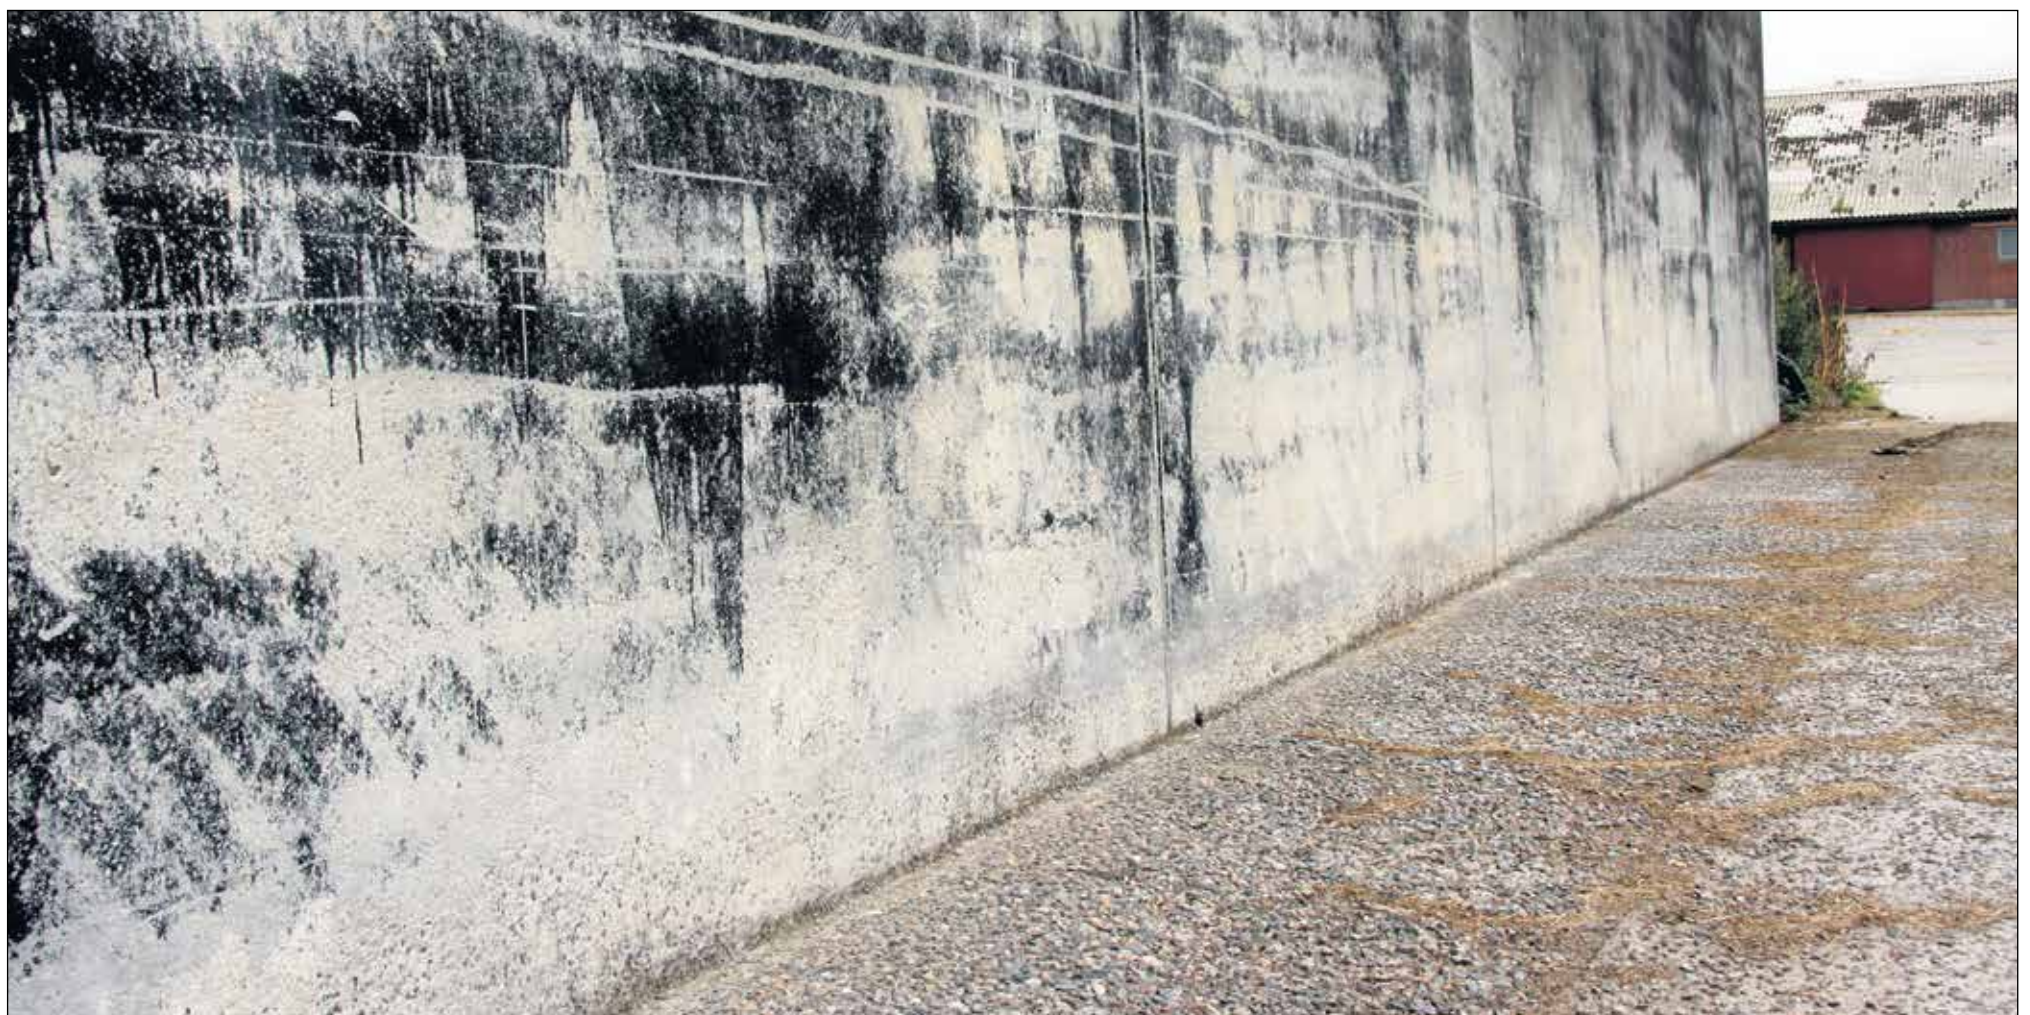
Ikke bare silobunden er tæret, men også den nederste del af L-elementet. Både fra L-elementet og fra bunden løsnes småsten hele tiden.

Gennem årene er det blot blevet værre og værre, og den nederste del af L-elementerne er også hårdt skadet.

Asfalten skal lægges i bunden af hele siloen. Det vil sige, at det også skal ind over foden af de typiske L-elementer.

Hvis man kun får udlagt asfalt hen til L-elementet, vil foden tære, og småsten vil løsne sig.

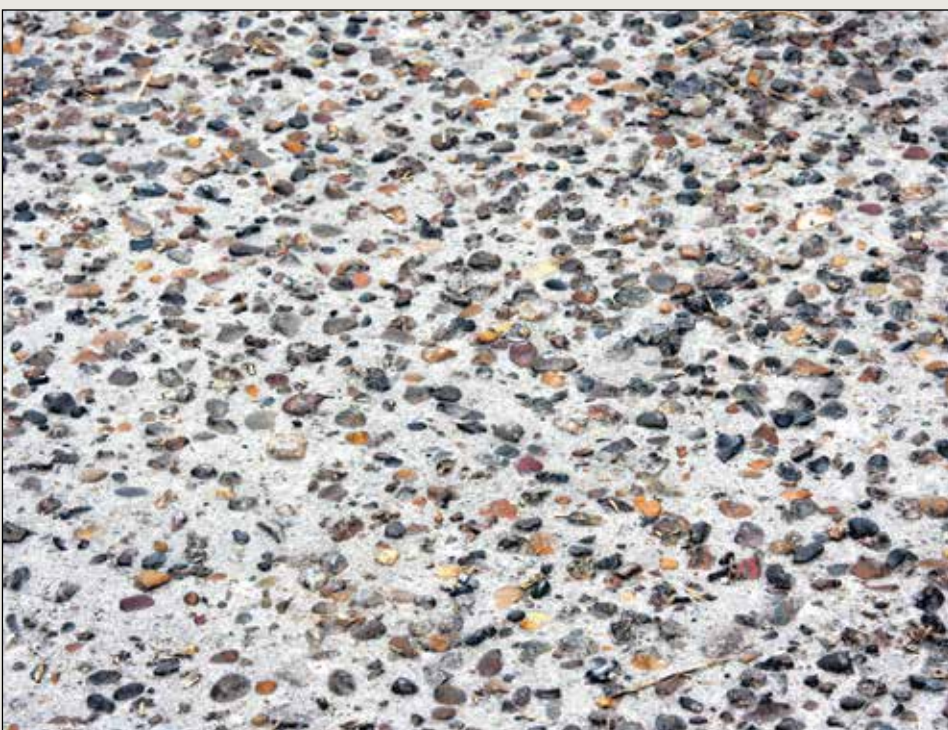
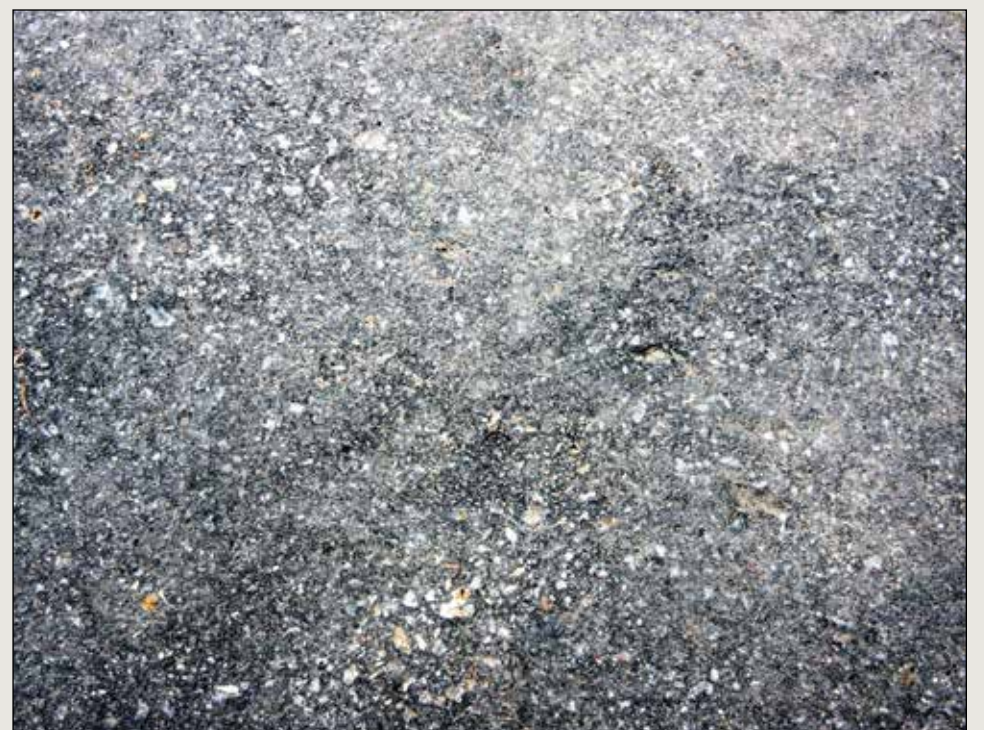
I dag ligner bunden næsten en grusvej. For betonen er helt smuldret væk, og øverst ligger nu en masse småsten, som stille og roligt løsnes fra bunden.

- Den beton, man bruger, kan ikke holde til den lave pH-værdi, som ensilagen har, og derfor vil man allerede inden for de første brugsår se store skader i betonen, erfarer han.

Beton nedbrydes ved en pH-værdi på under 5,5. Men kløvergræsensilage ligger typisk med en pH på 4,5, og majsensilage har en pH-værdi på omkring 4,0.

Betonbunden på billedet til venstre er hårdt skadet af ensilagens lave pH, og betonen er smuldret væk, så småsten ligger løse. På billedet til højre ses en asfaltbund, som ikke er påvirket af ensilagen.

Konsulent Jørgen Hviid fra Videncentret for Landbrug opfordrer til, at man bruger asfalt i bunden af sin silo. Det holder i minimum 15 år.

Derfor opfordrer han til, at man bruger asfalt i bunden.

at han vil lægge et lag asfalt ovenpå, for at redde dem og gøre dem optimale igen.
