VIDENCENTRET FOR LANDBRUG

Kælvnings- og behandlingsfaciliteter - indtryk fra studietur til USA sept. 2013

DLBR Kvægstalde
Temadag d. 7/11-13
Søgården Brørup,
Brørup

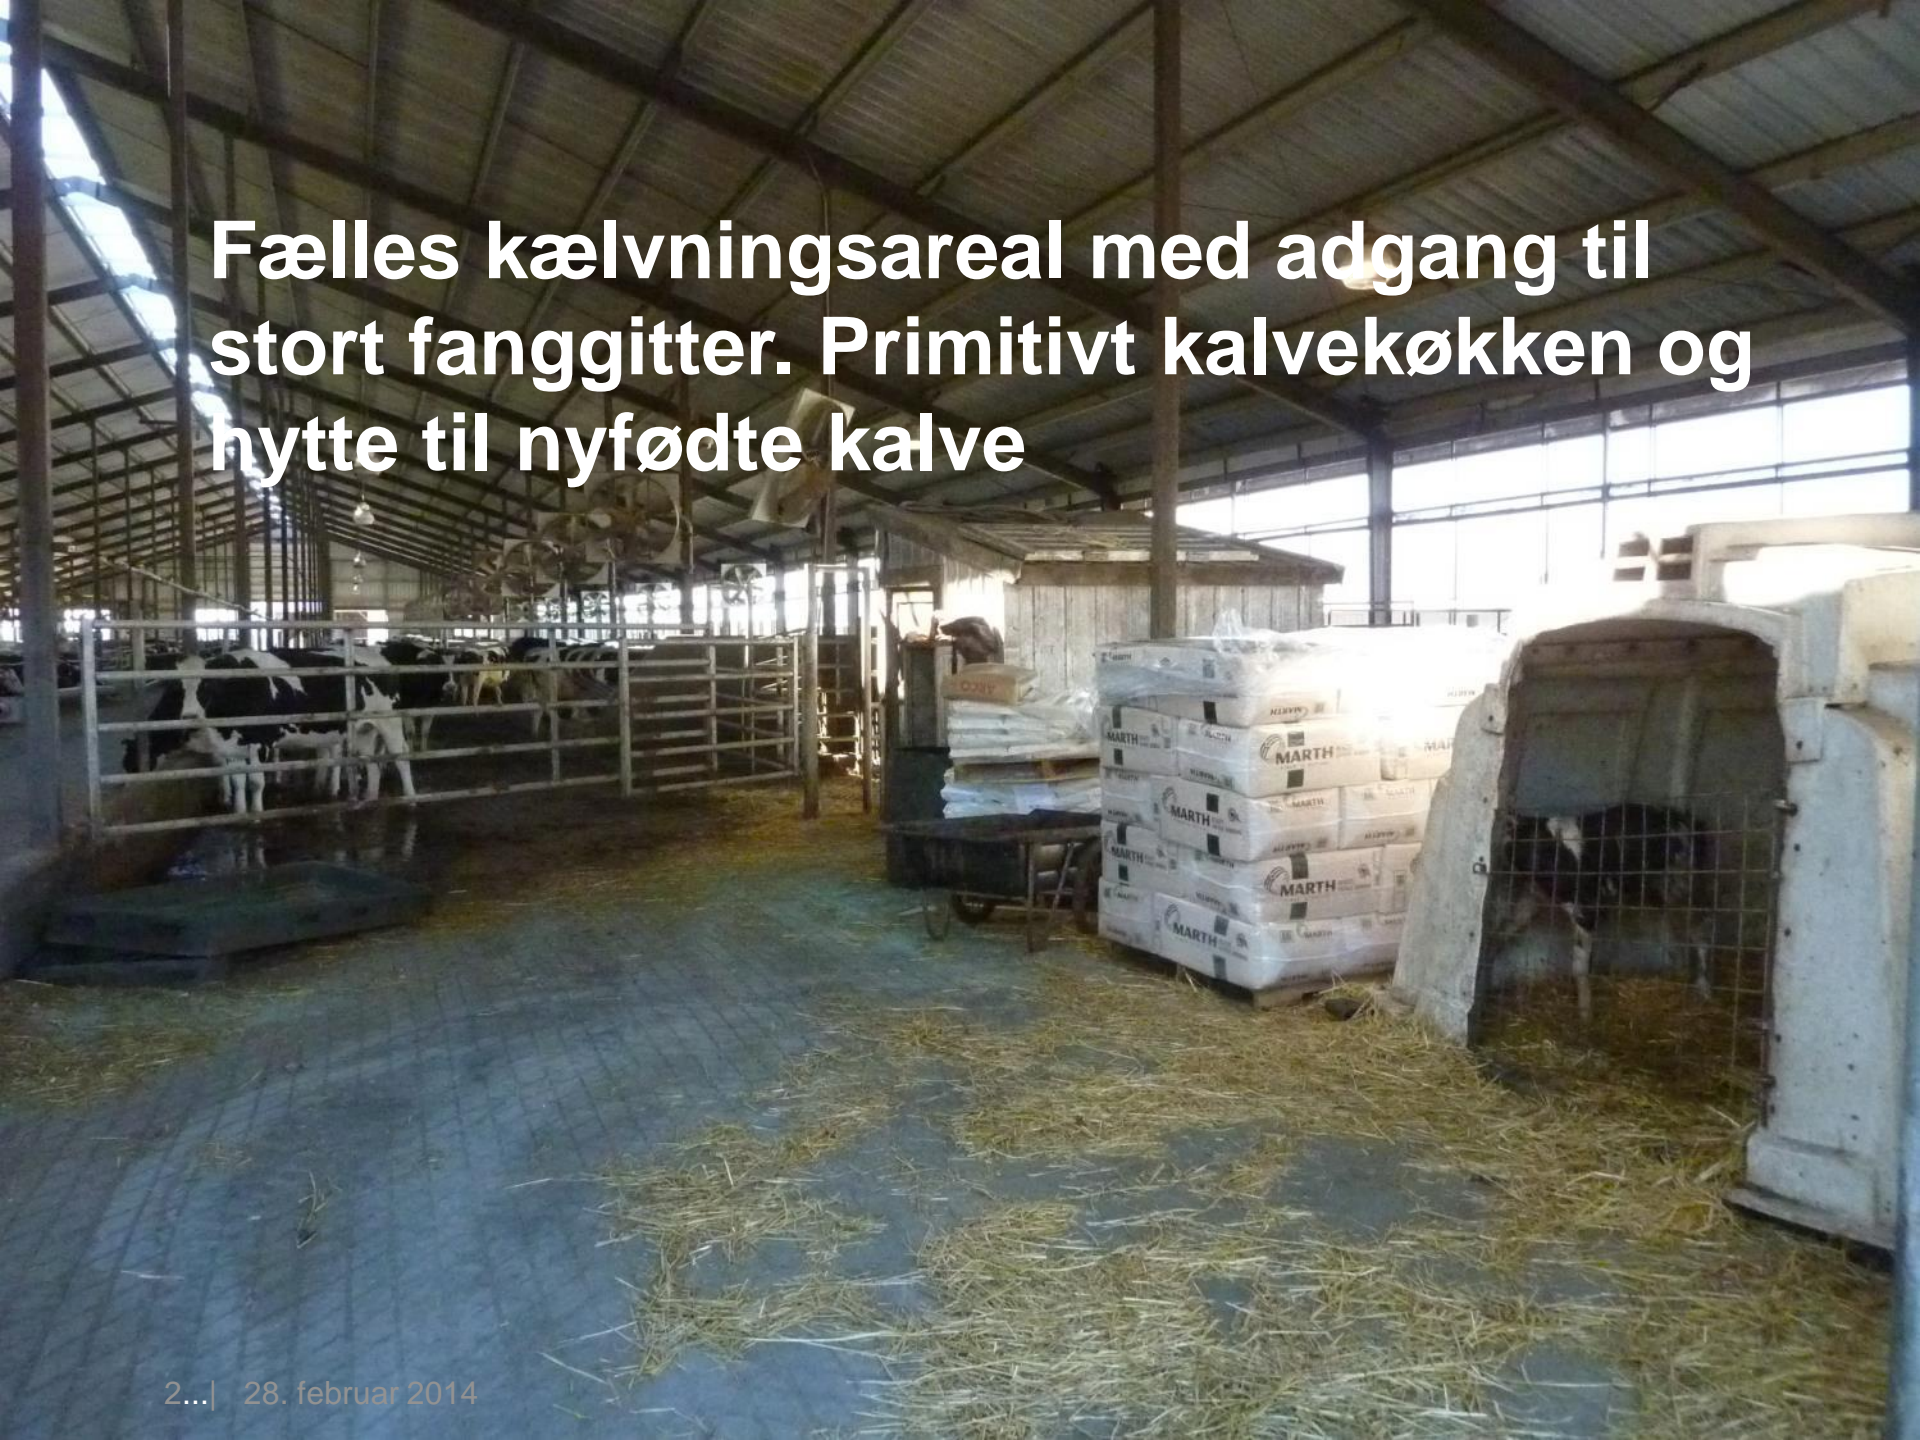
Fælles kælvningsareal med adgang til stort fanggitter. Primitivt kalvekøkken og hytte til nyfødte kalve

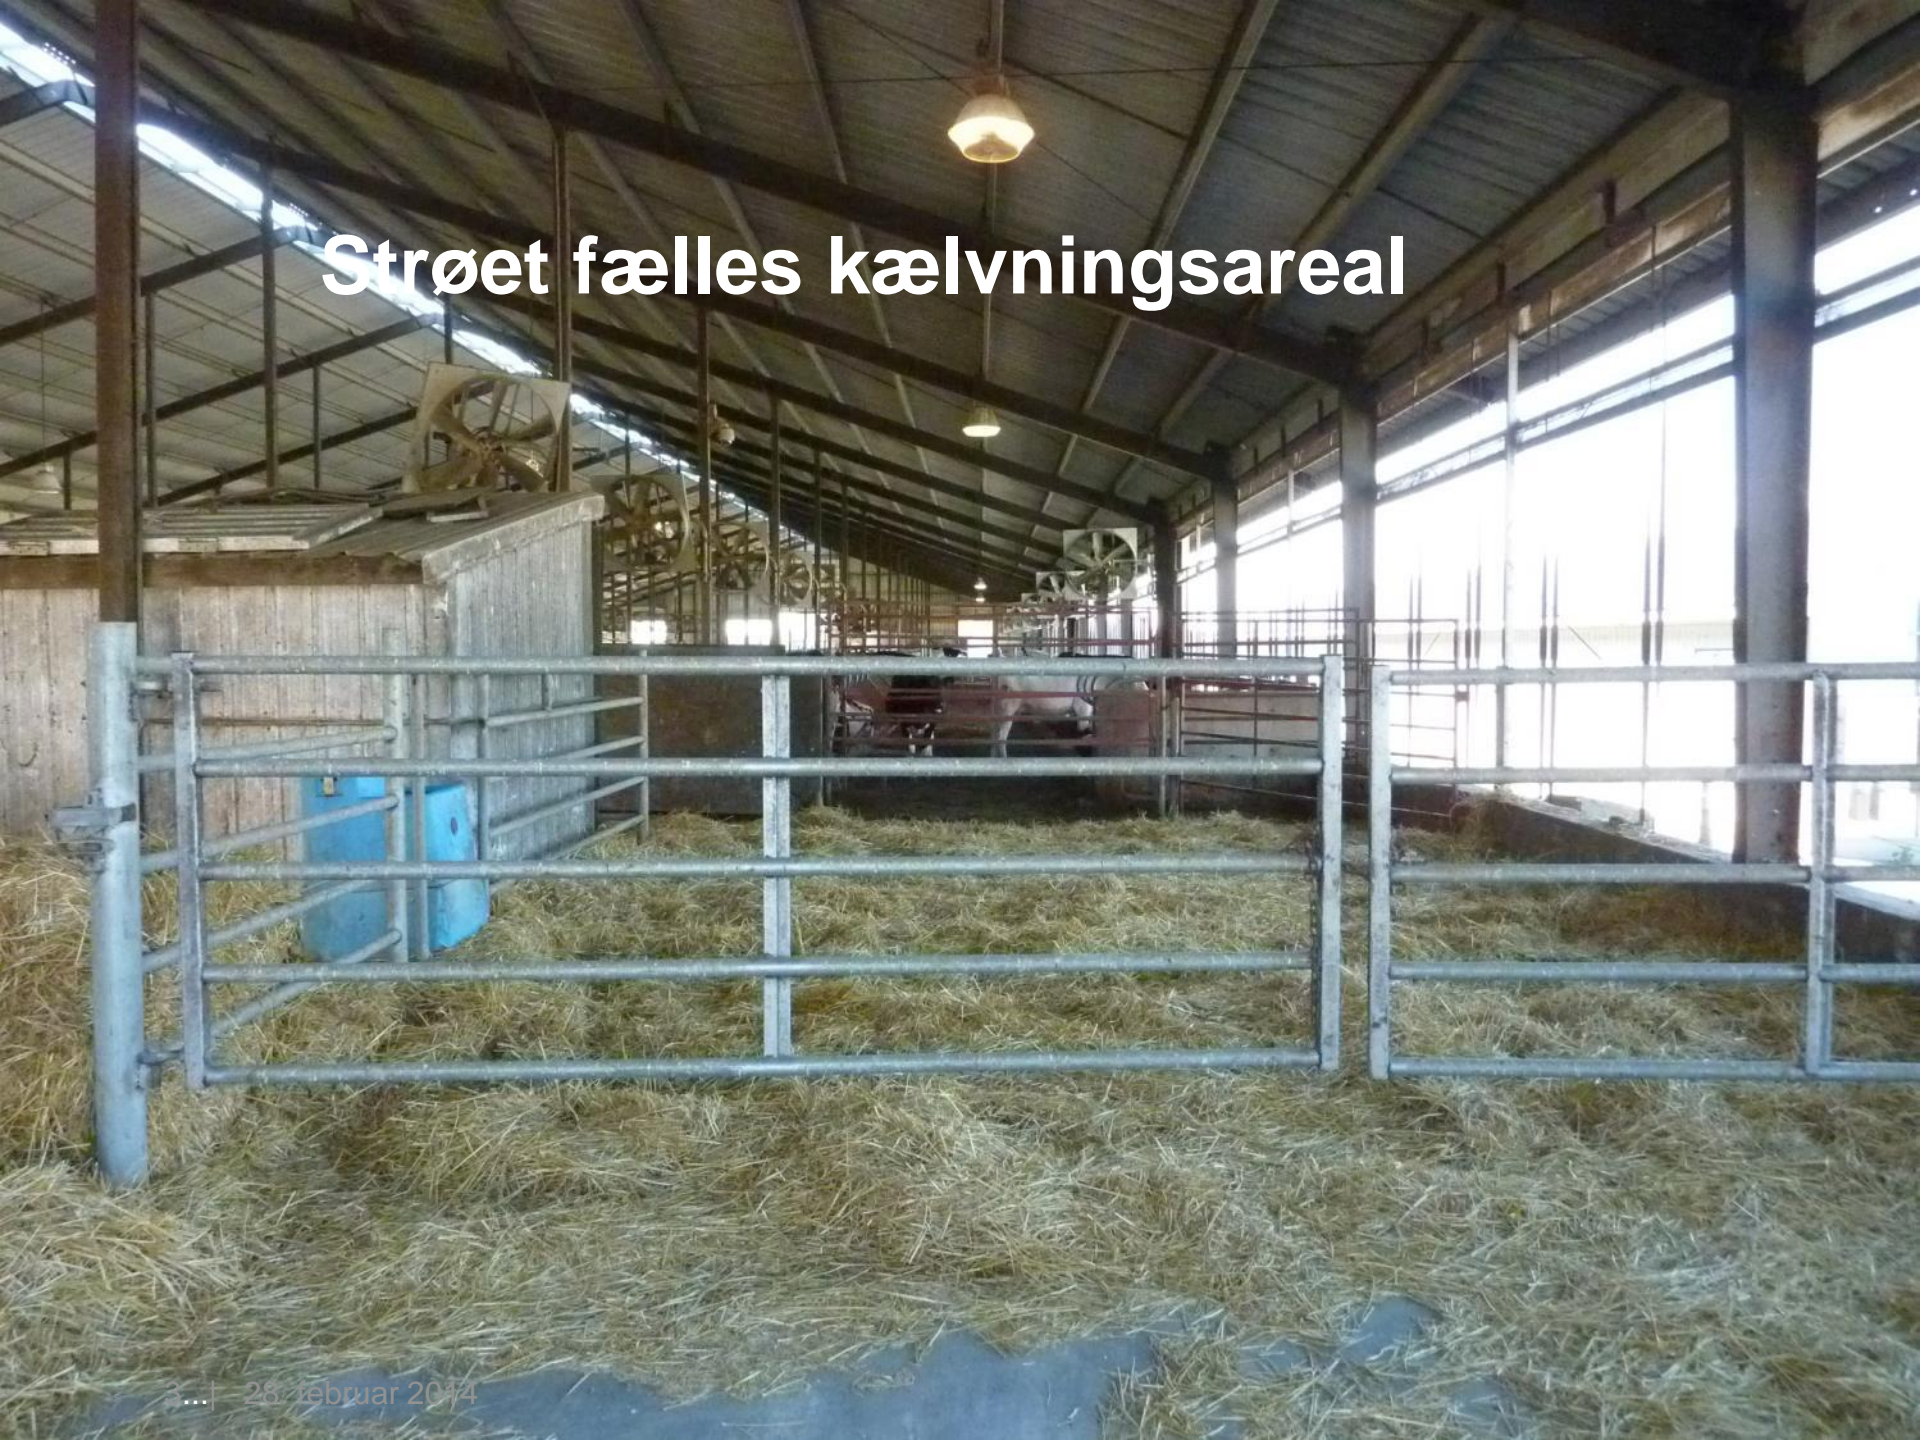
Strøet fælles kælvningsareal

Stort fanggitter til behandling

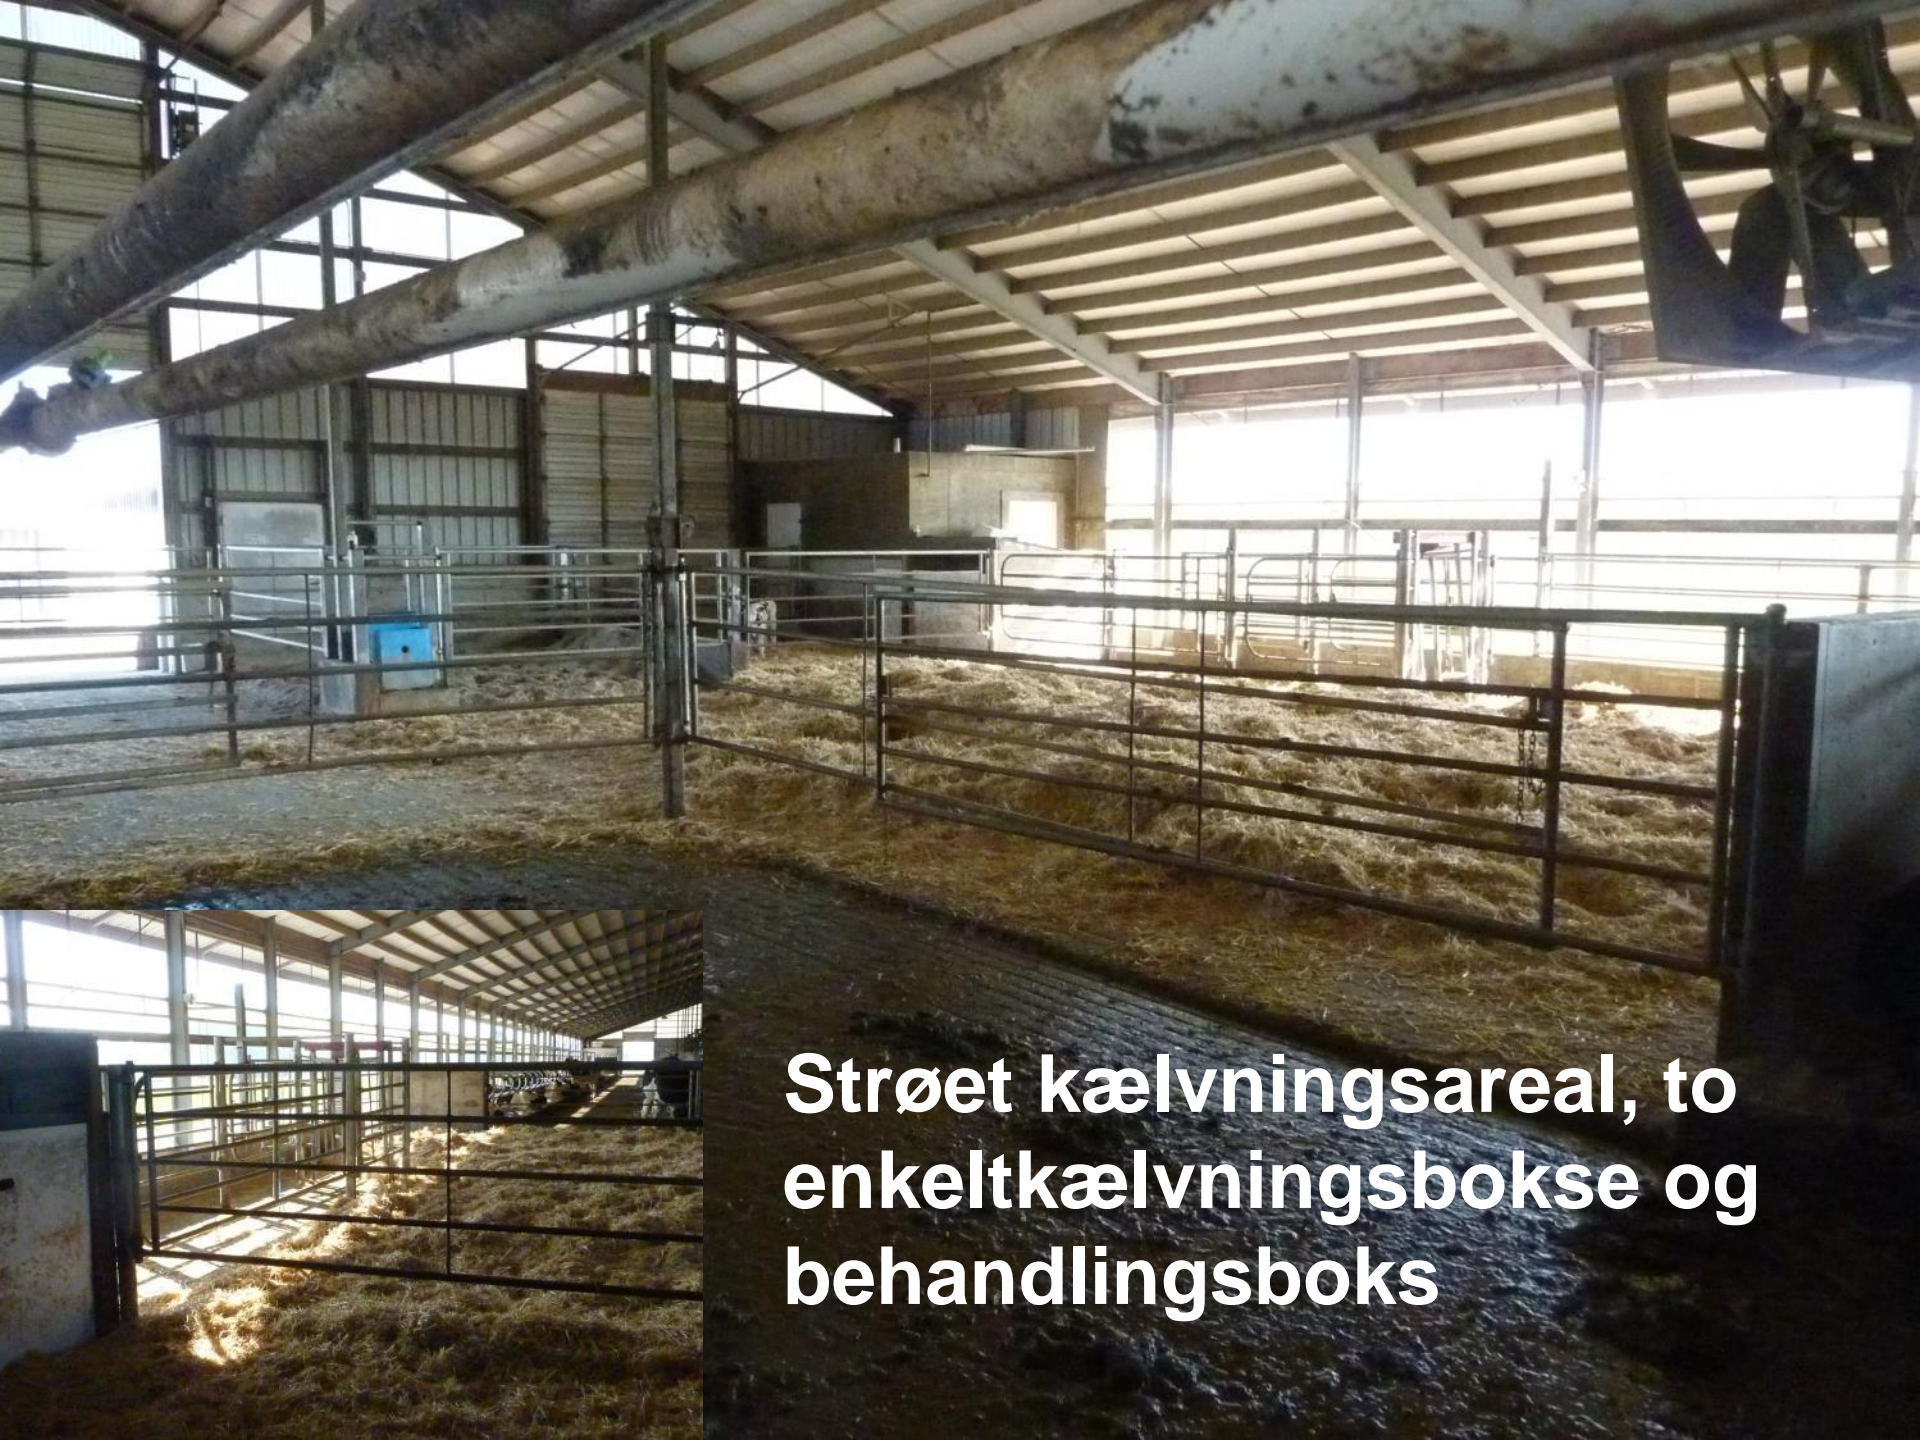
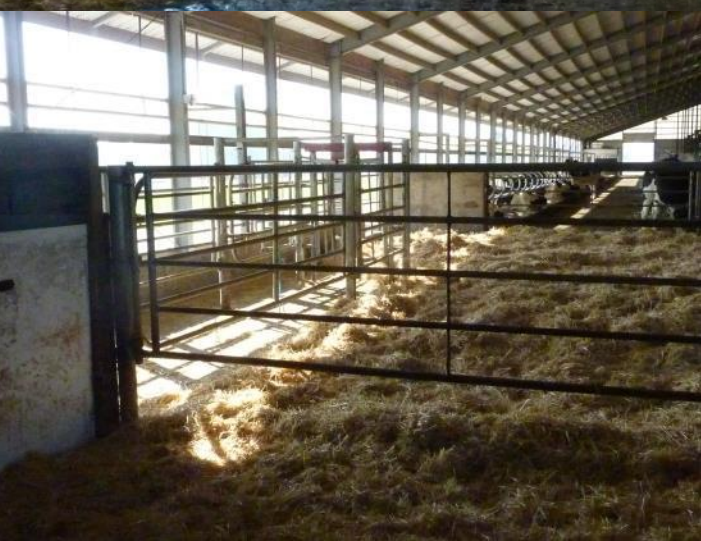
Strøet kælvningsareal, to enkeltkælvningsbokse og behandlingsboks

To enkeltkælvningsbokse (sand og halm)

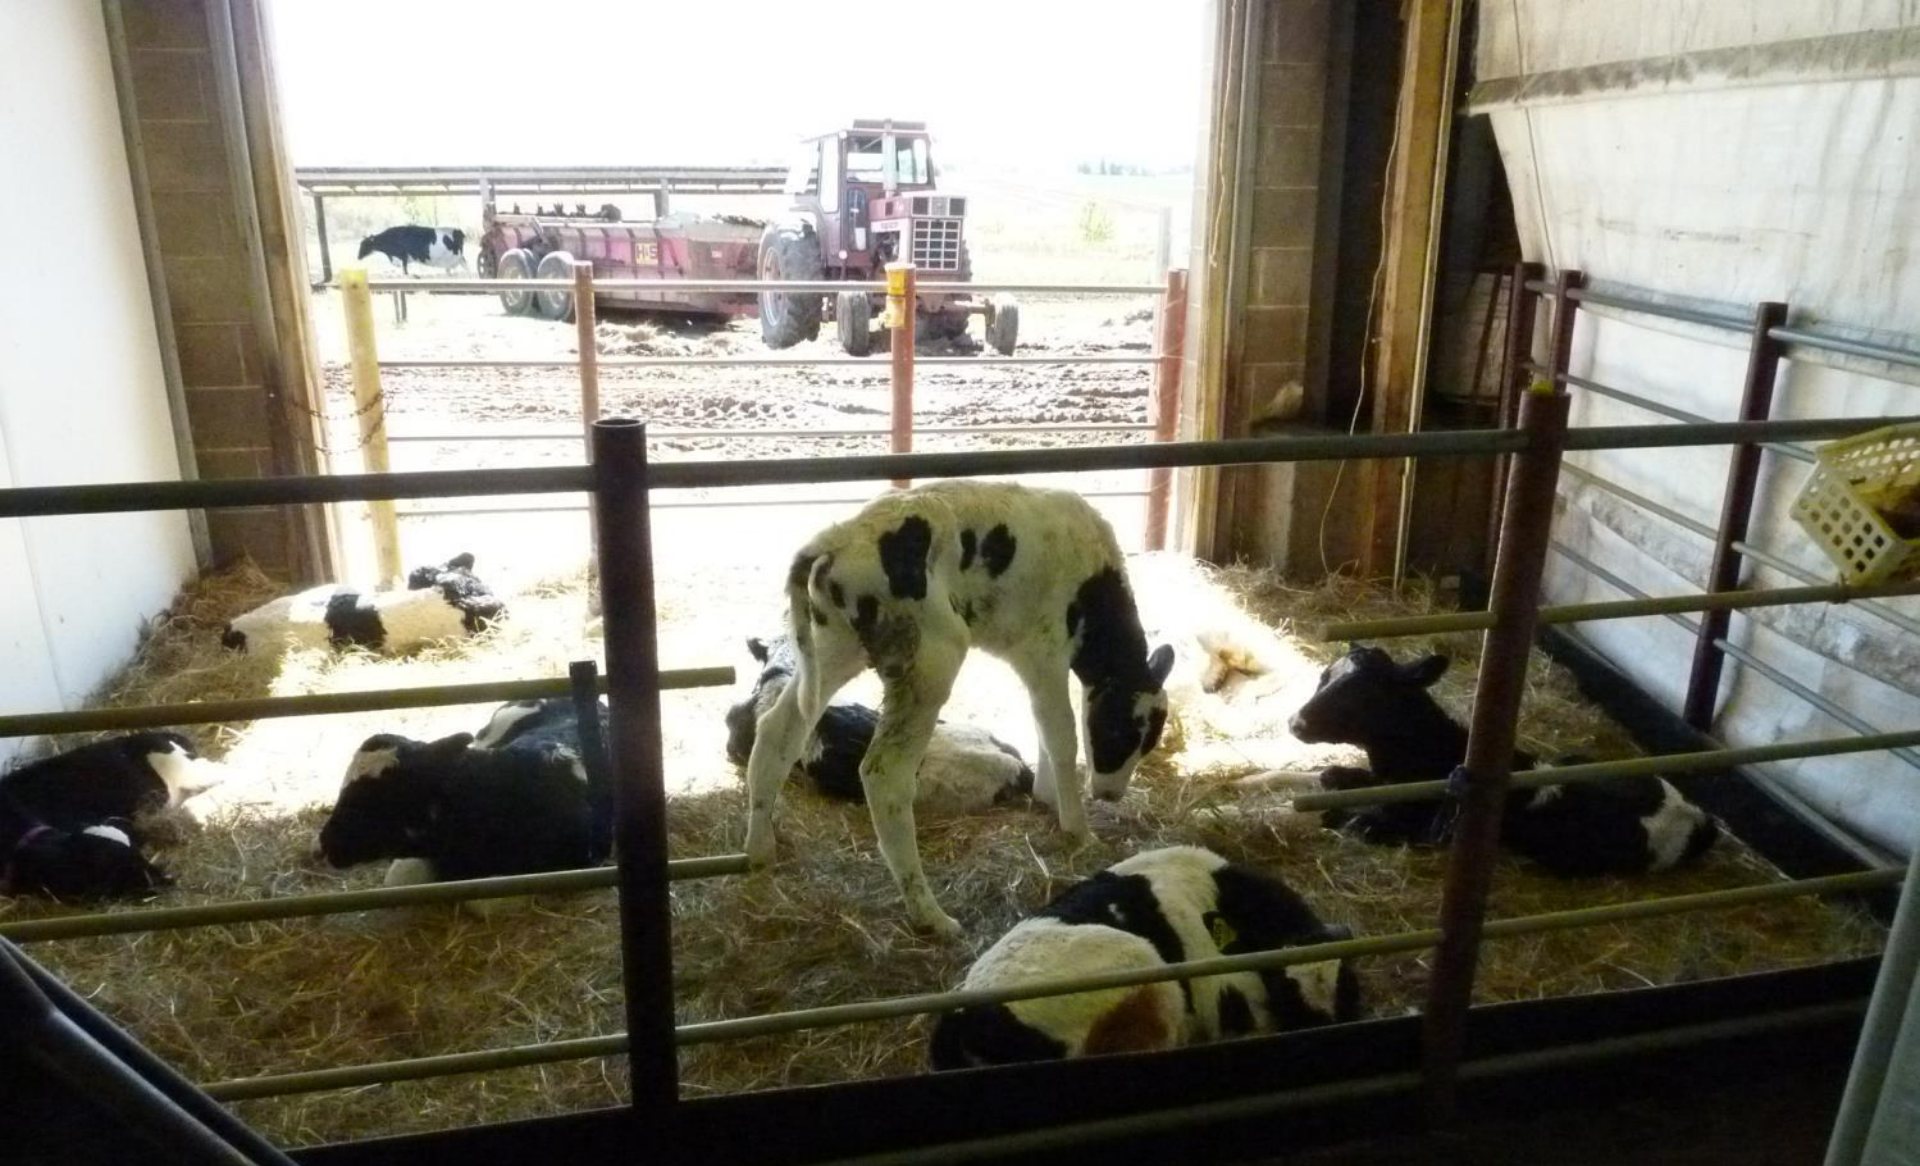
Bokse til kælvende og syge dyr

Opsamlingsboks nyfødte kalve

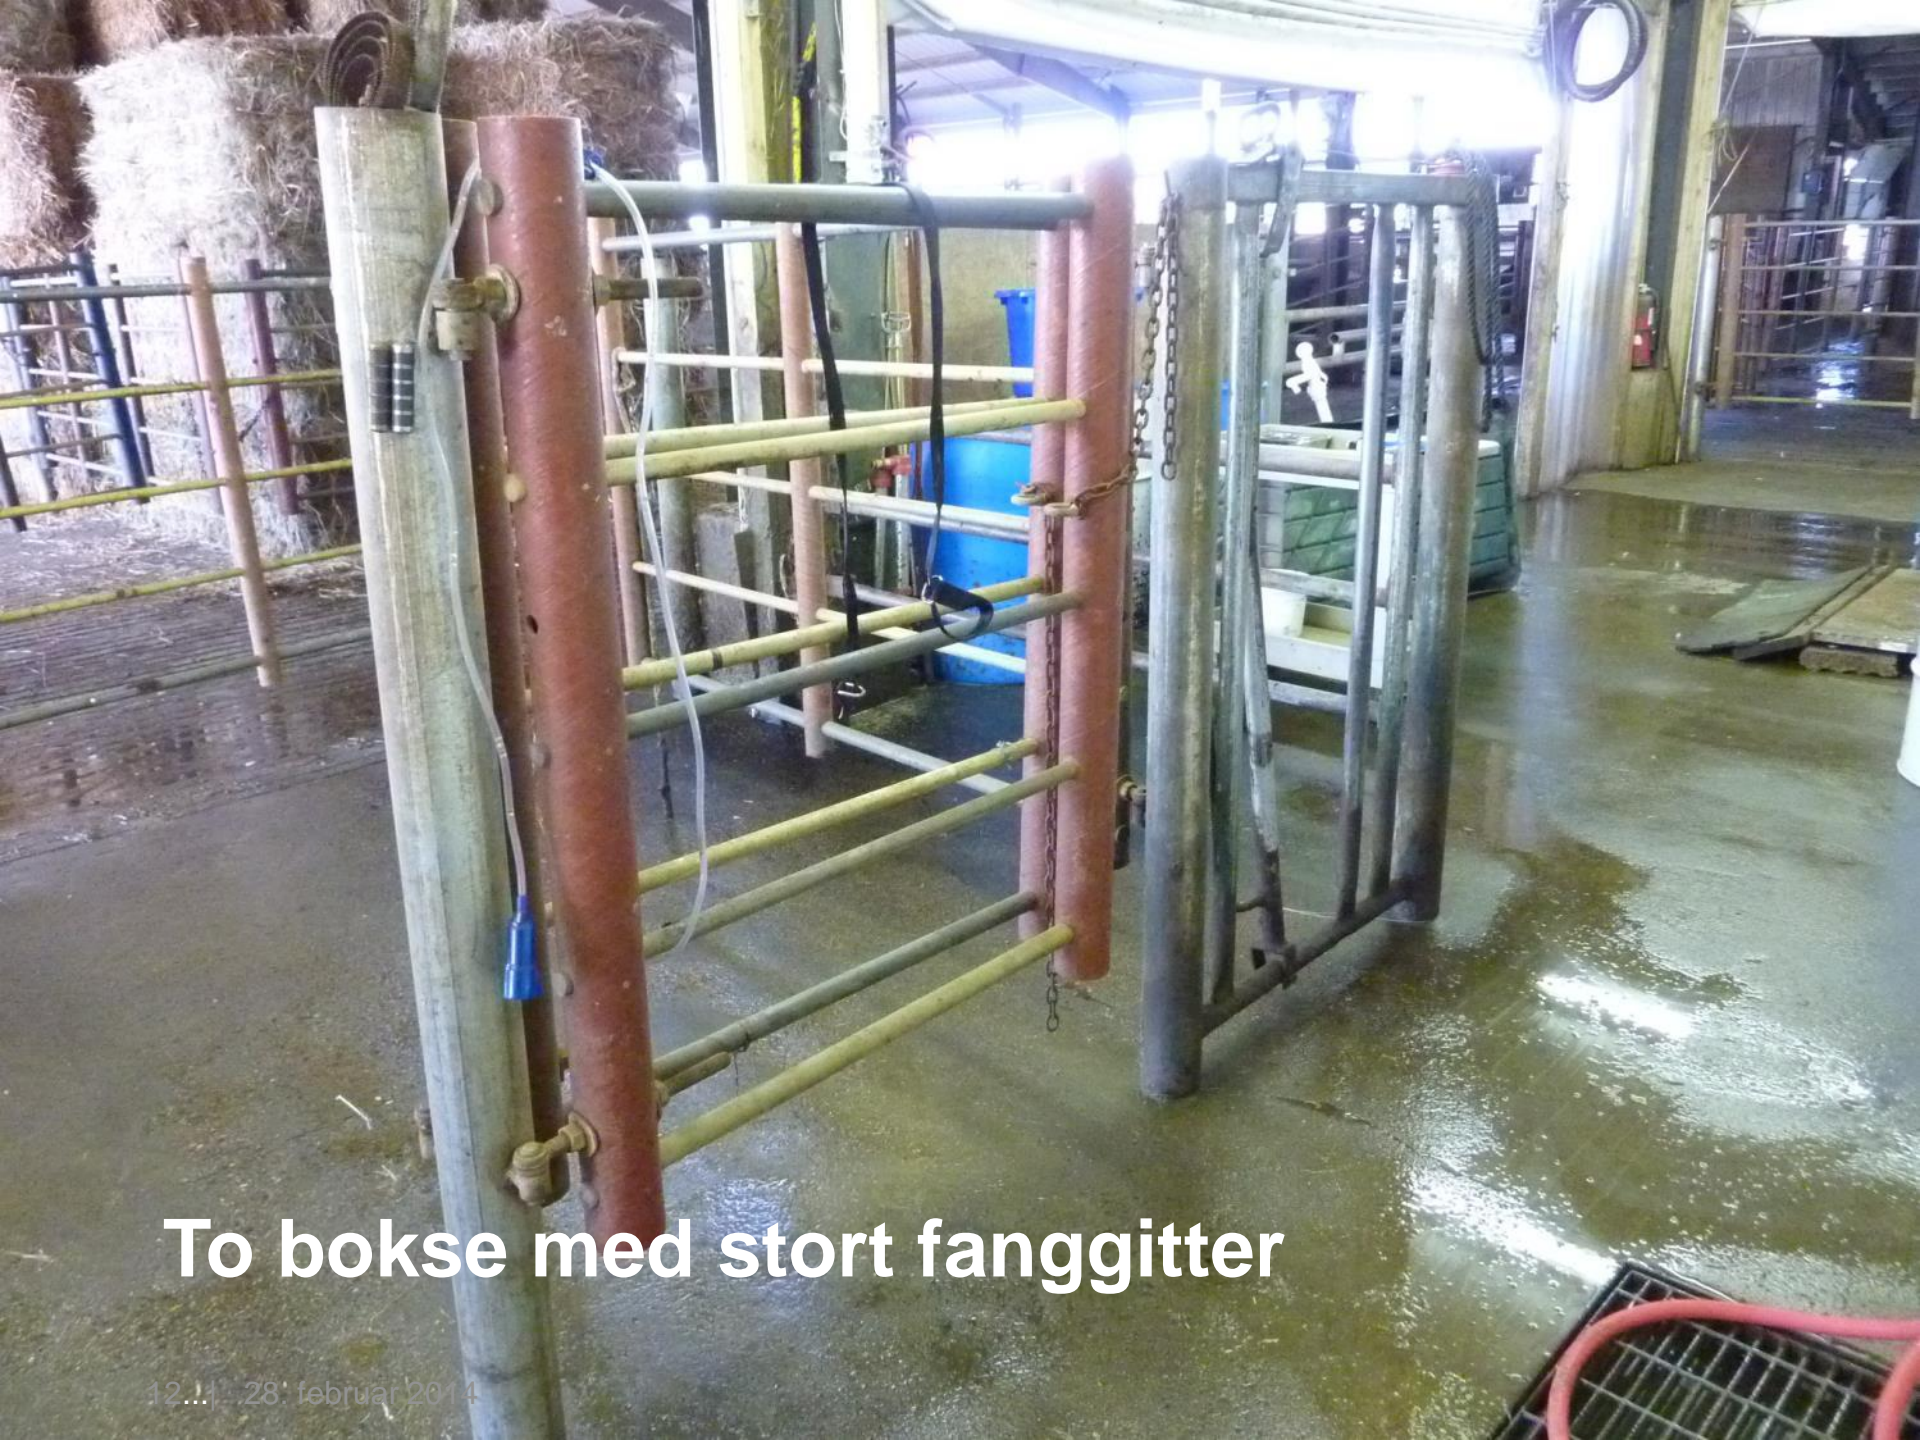
Behandling af nykælvere

To bokse med stort fanggitter

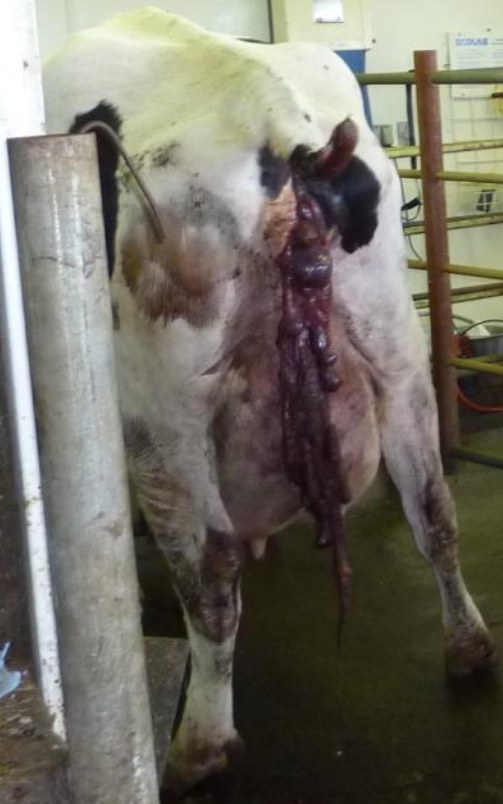
Nykælvere tilses og behandles

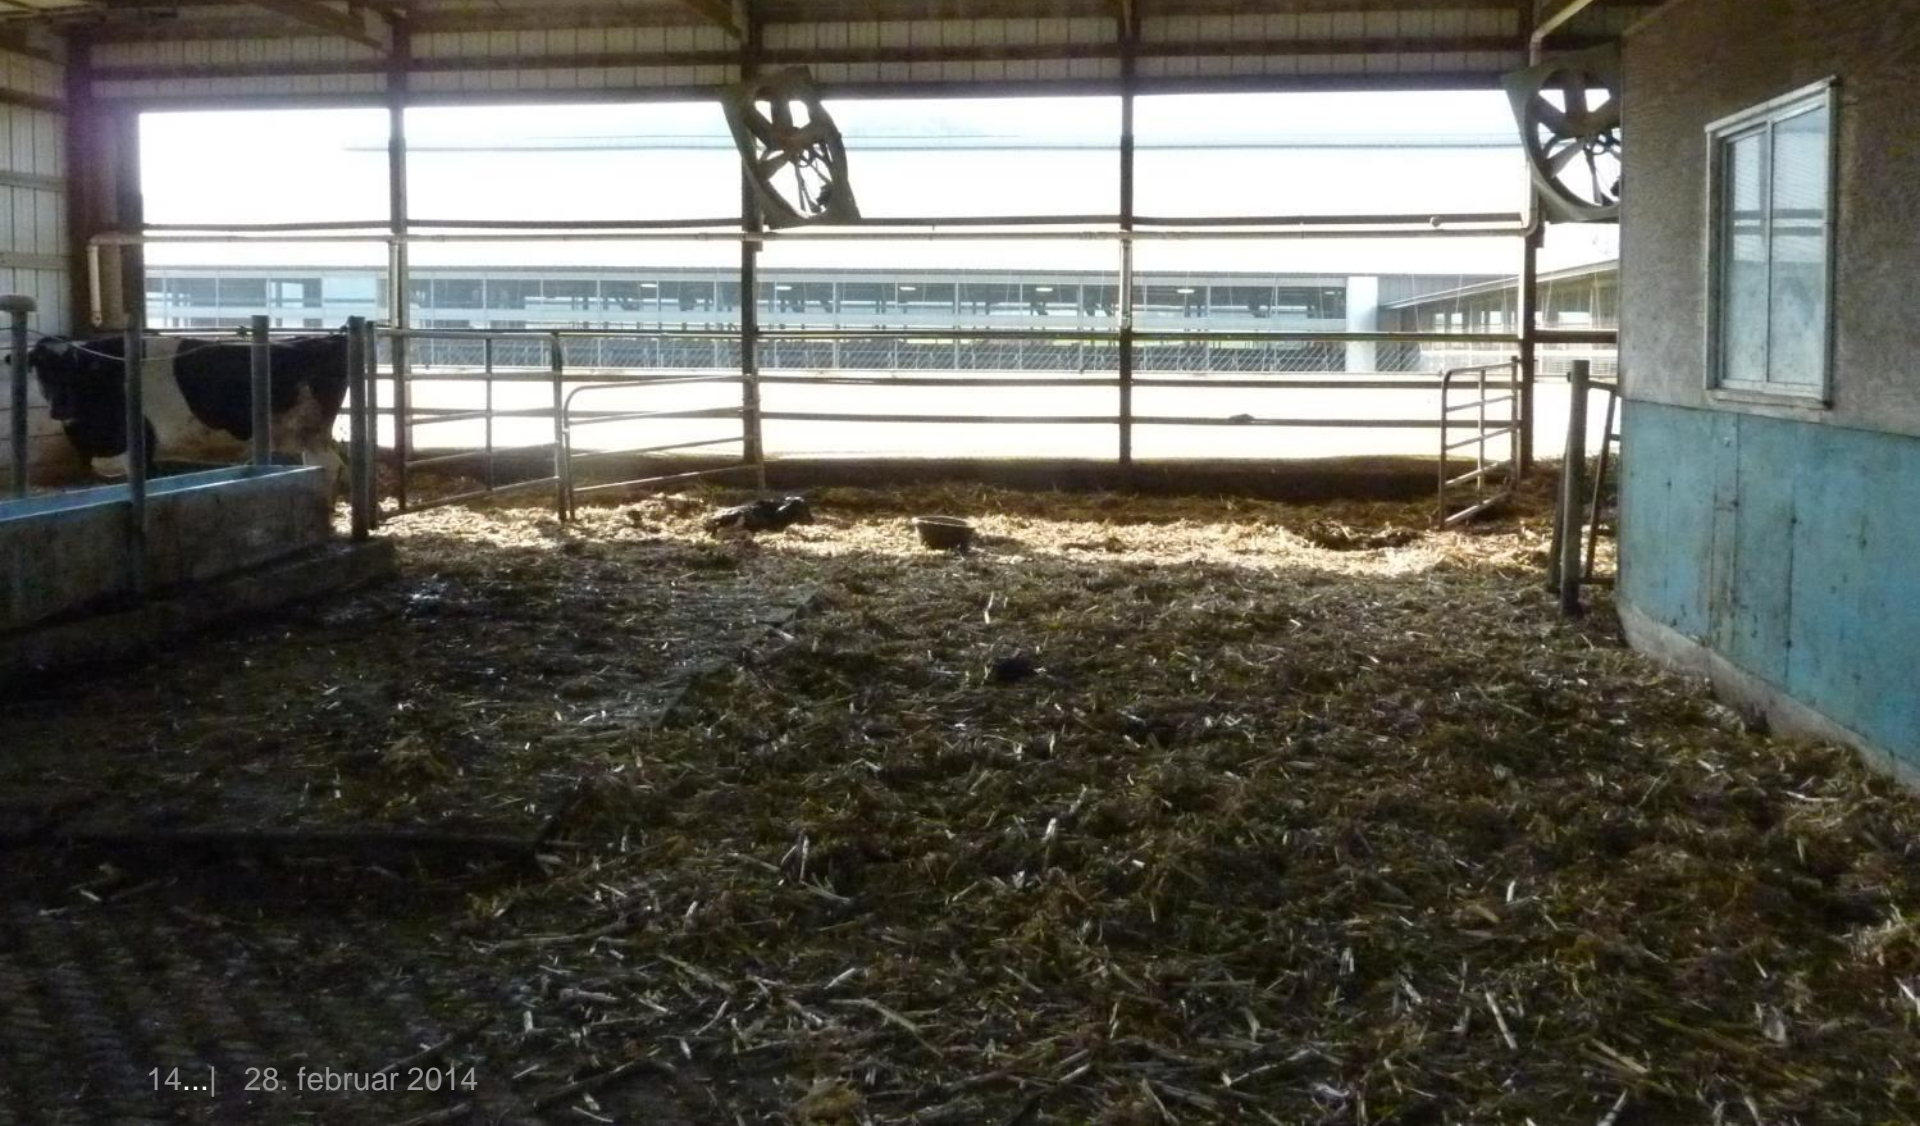
Fælles kælvningsareal

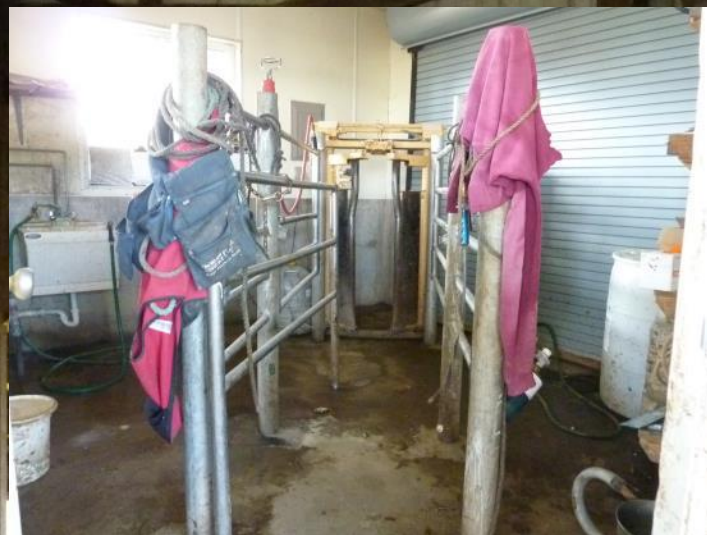
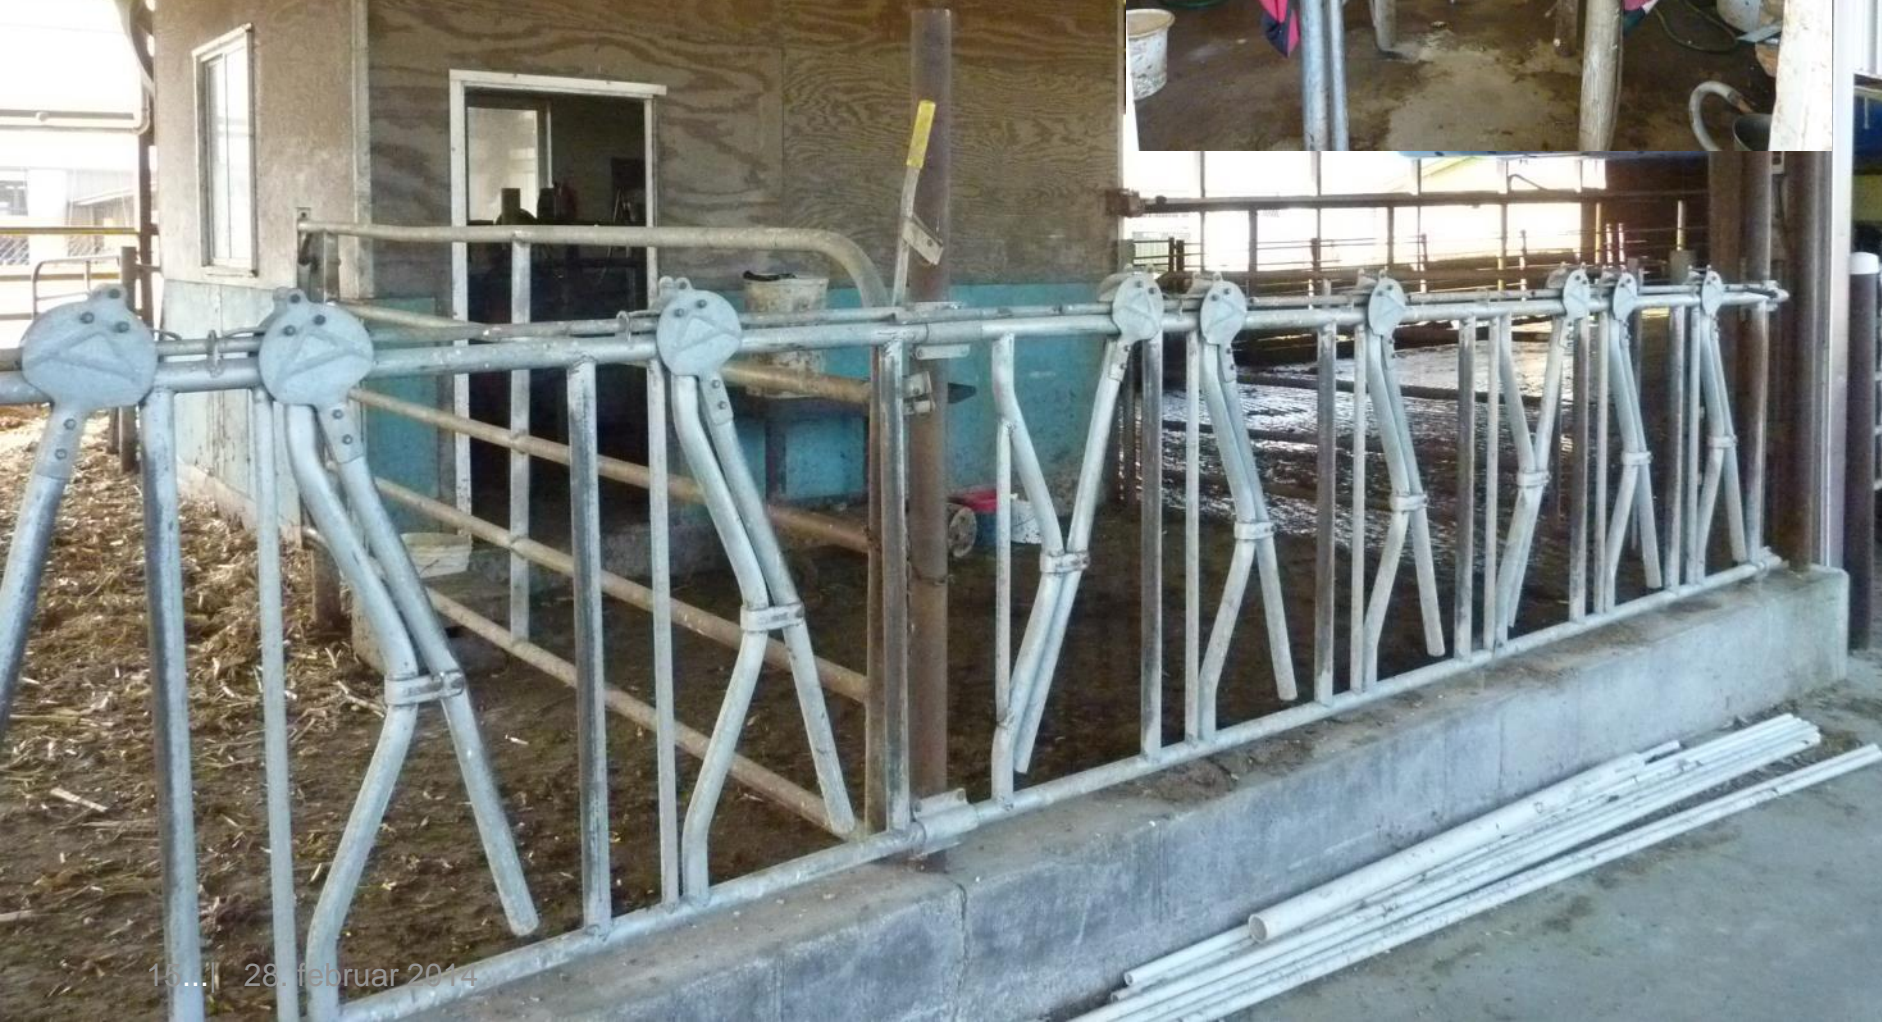
Hus med behandlingsboks ved kælvningsområde

**Fælles kælvningsareal
med stort fanggitter og
drivlåger**

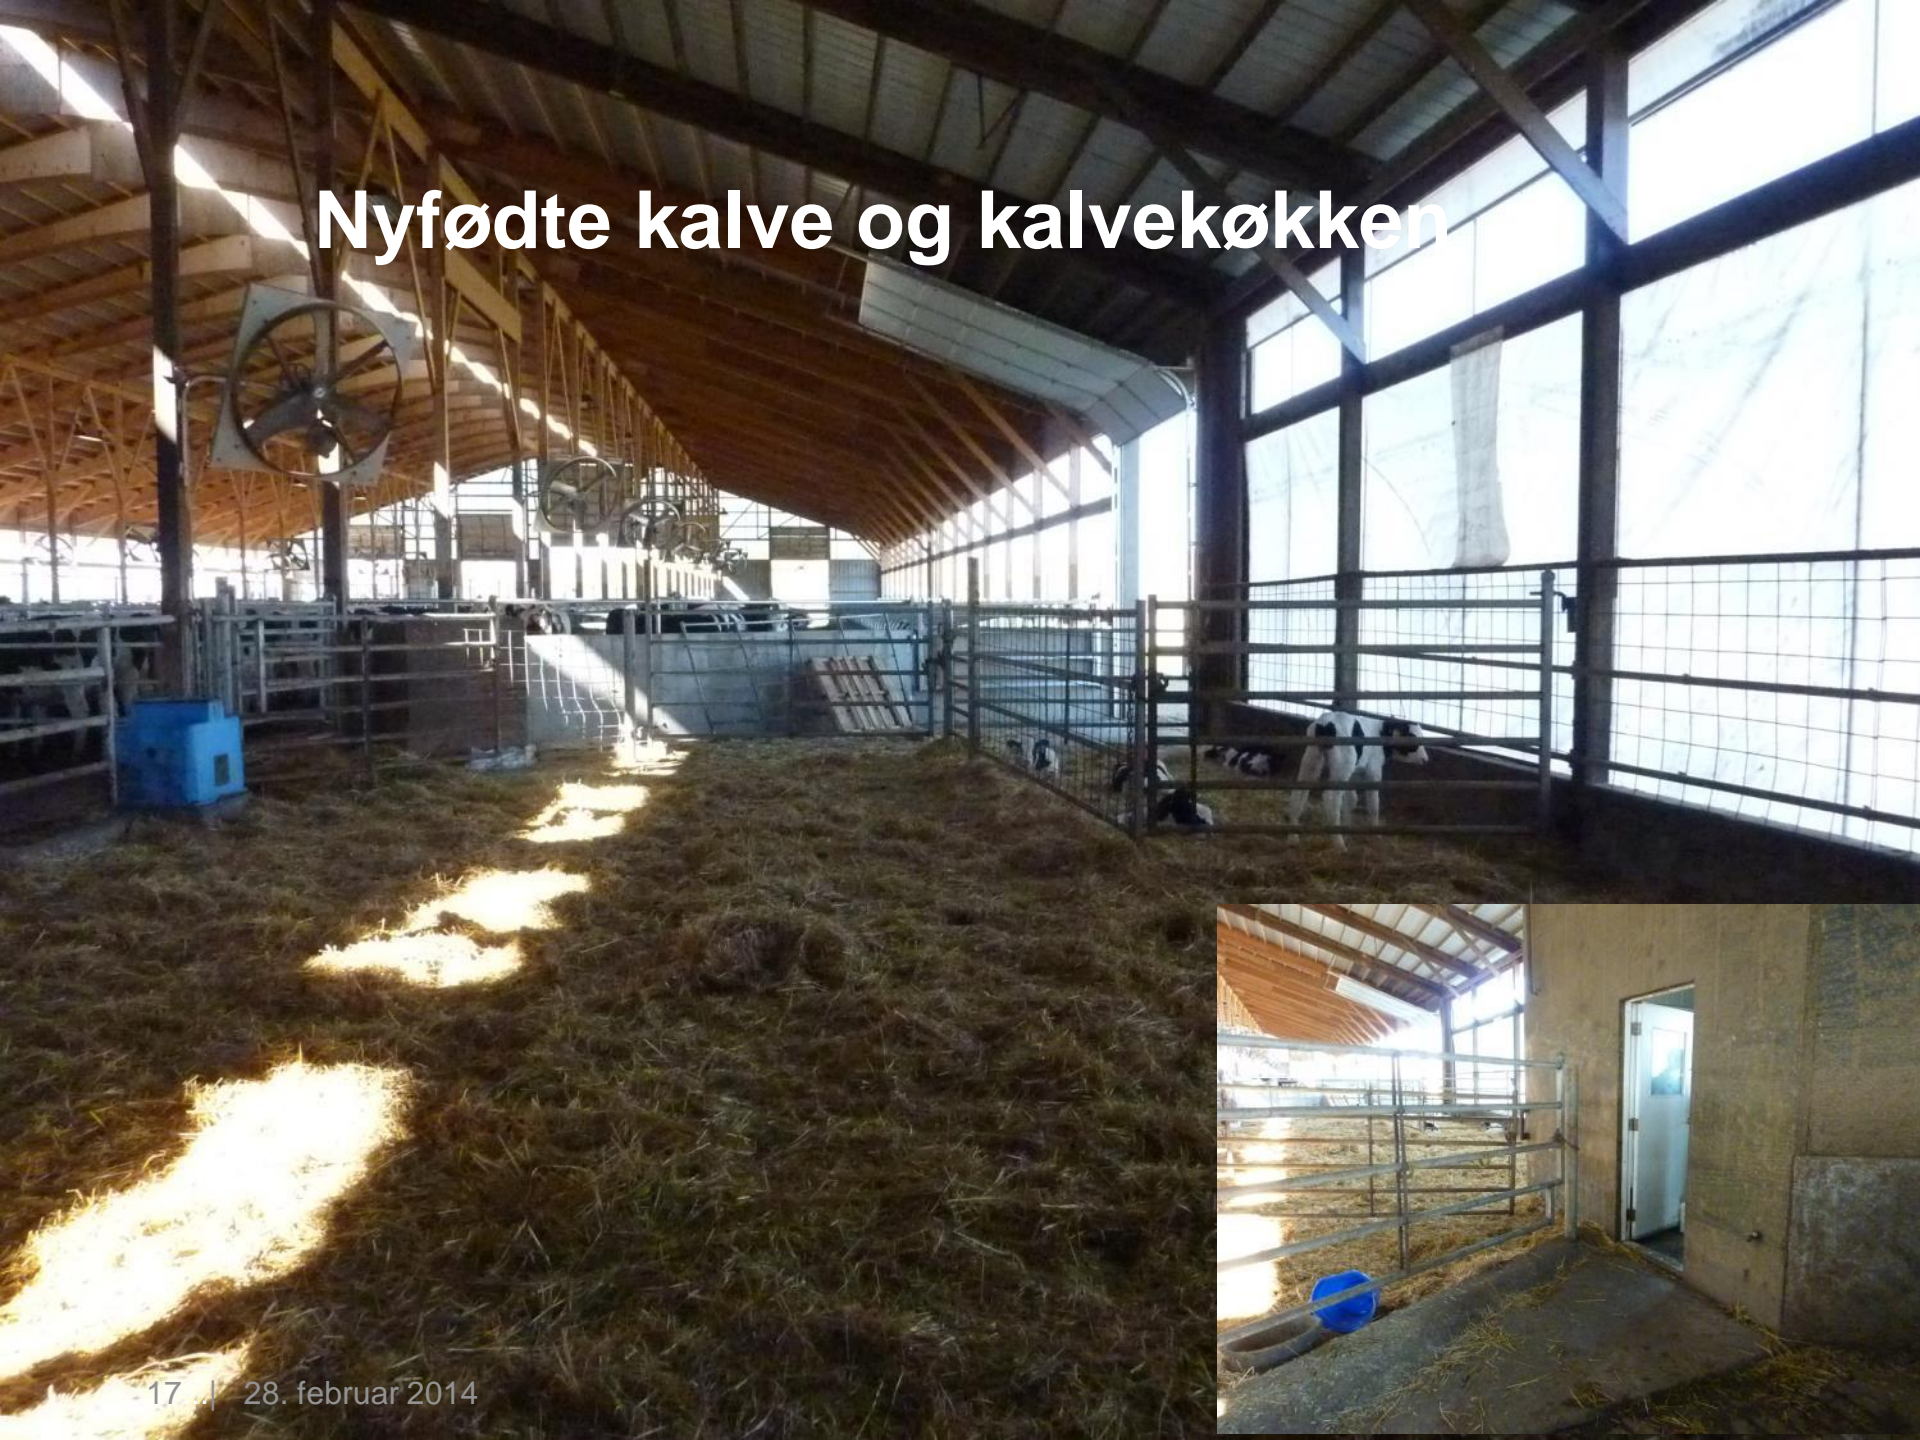
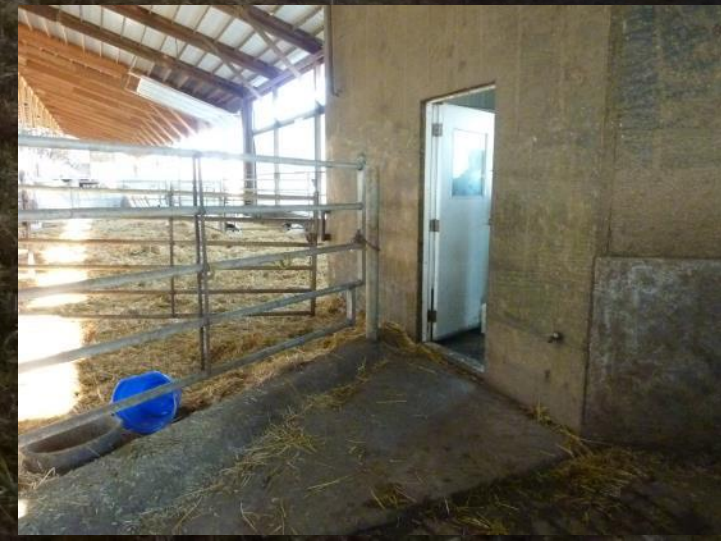
Nyfødte kalve og kalvekøkken
