VIDENCENTRET FOR LANDBRUG

Kælvnings- og behandlingsfaciliteter - indtryk fra studietur til USA sept. 2013

DLBR Kvægstalde
Temadag d. 7/11-13
Søgården Brørup,
Brørup

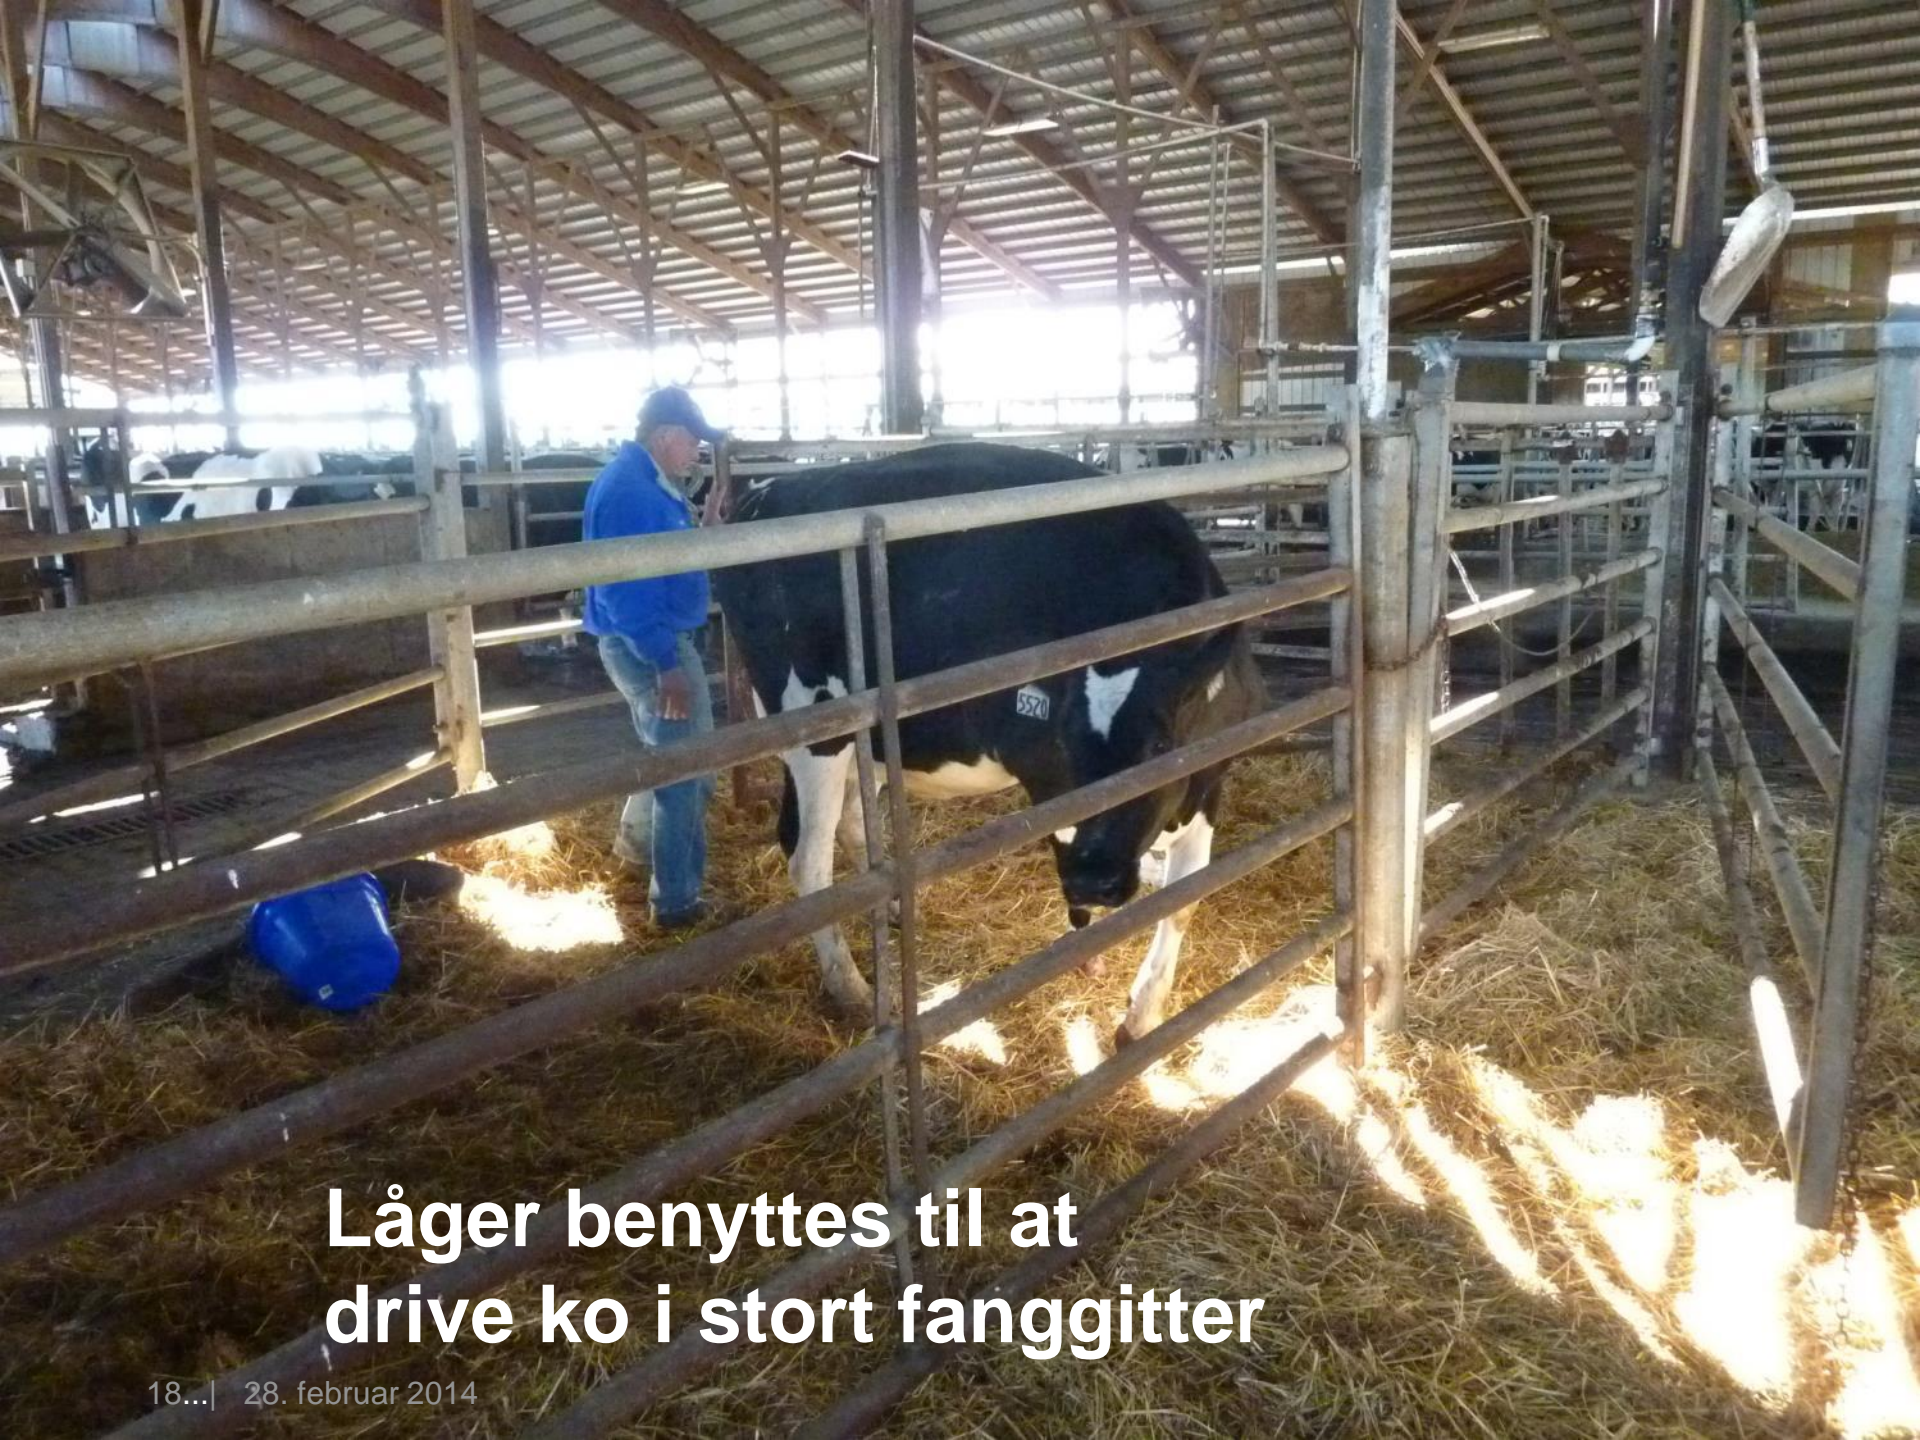
**Låger benyttes til at
drive ko i stort fanggitter**

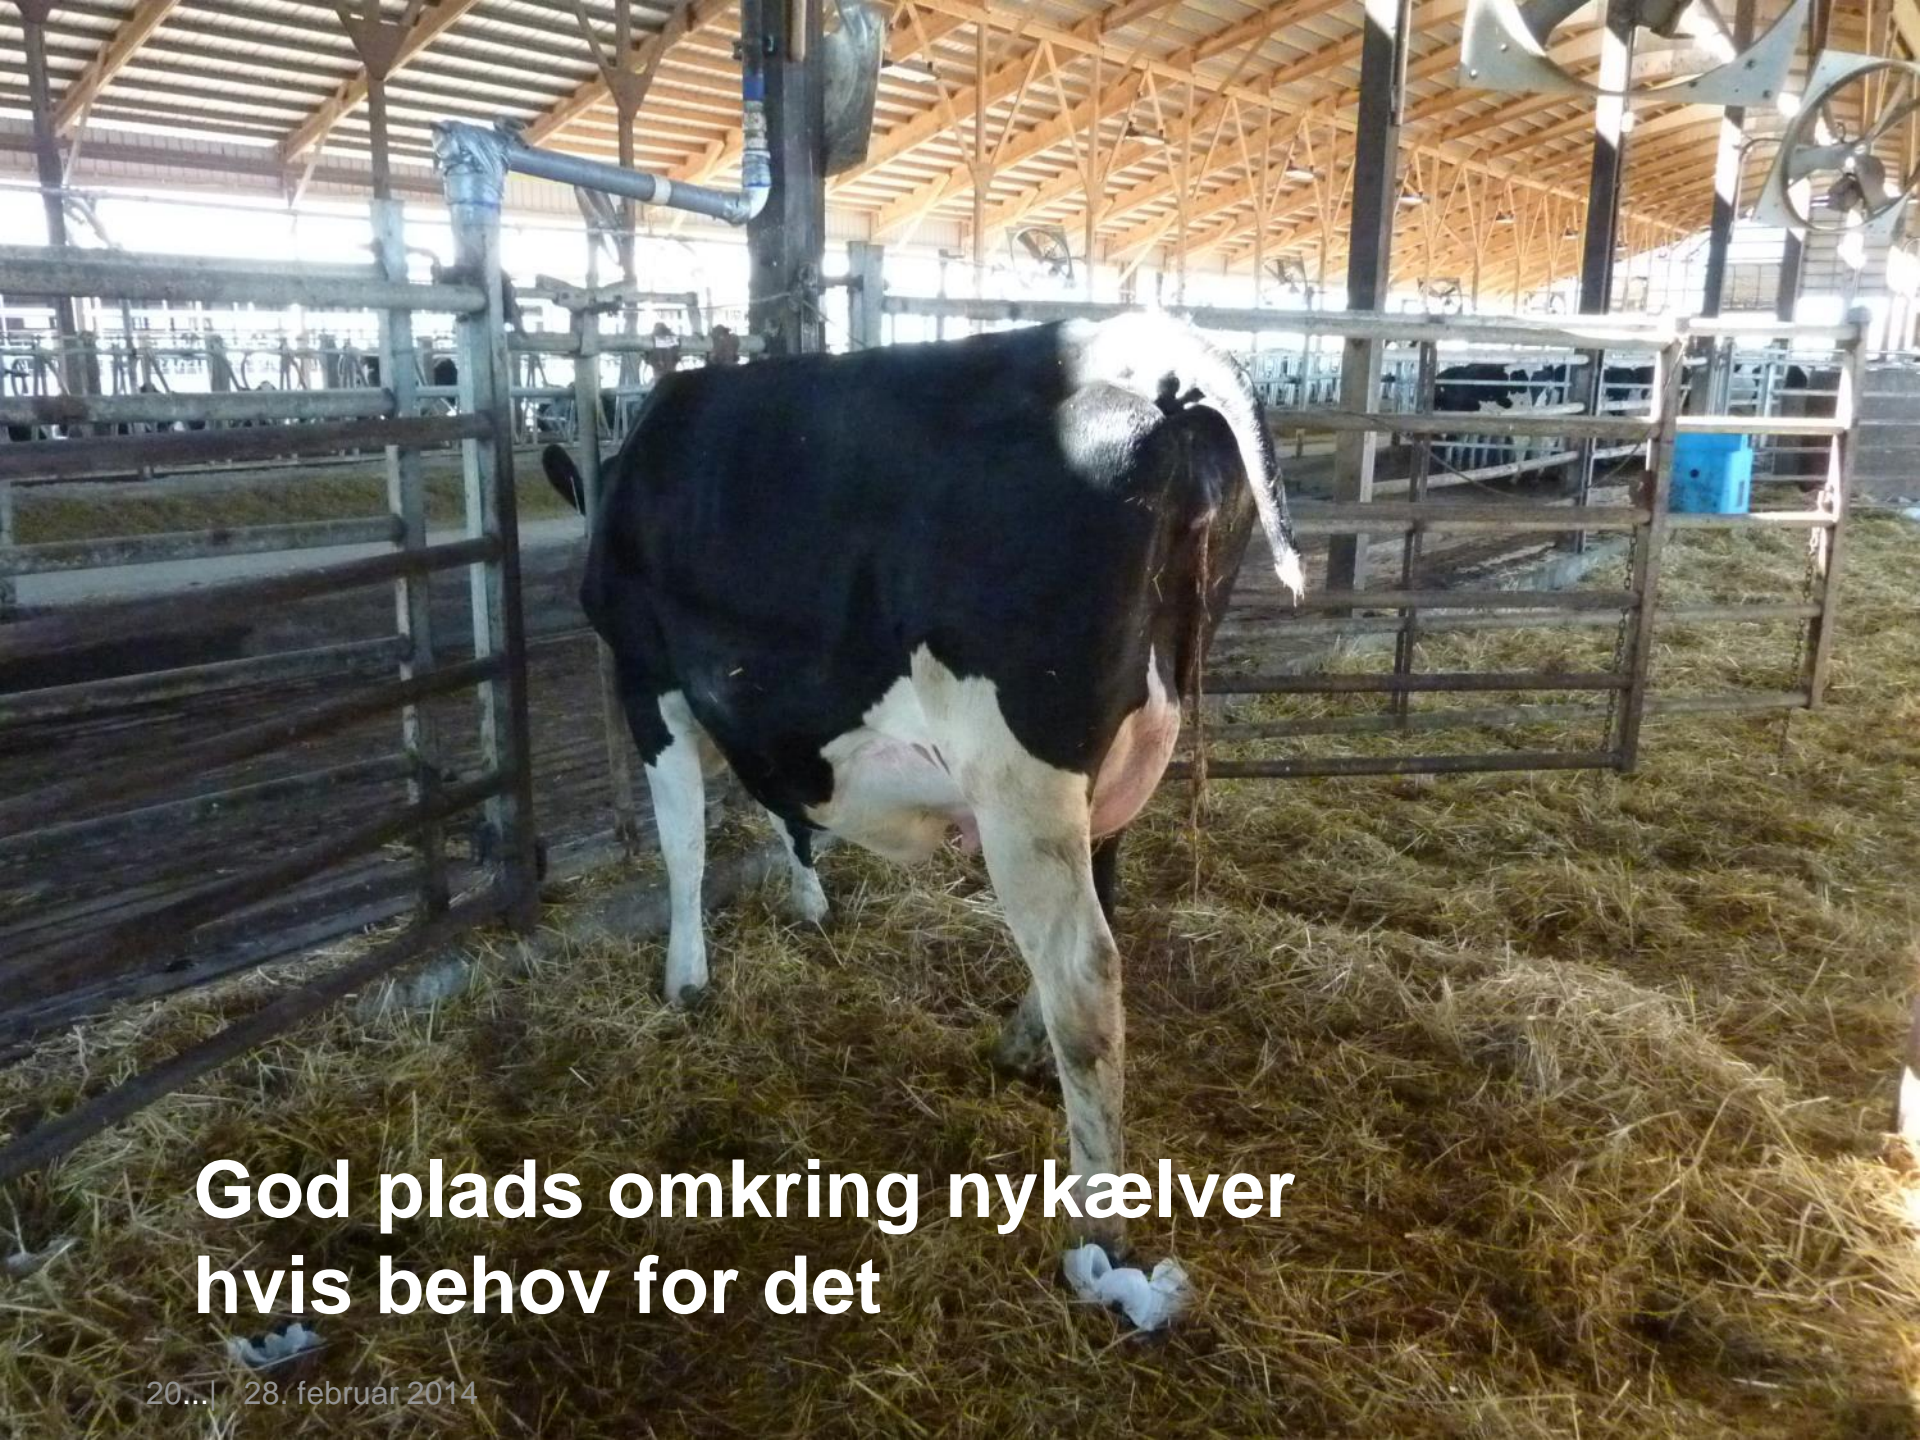
**God plads omkring nykælver
hvis behov for det**

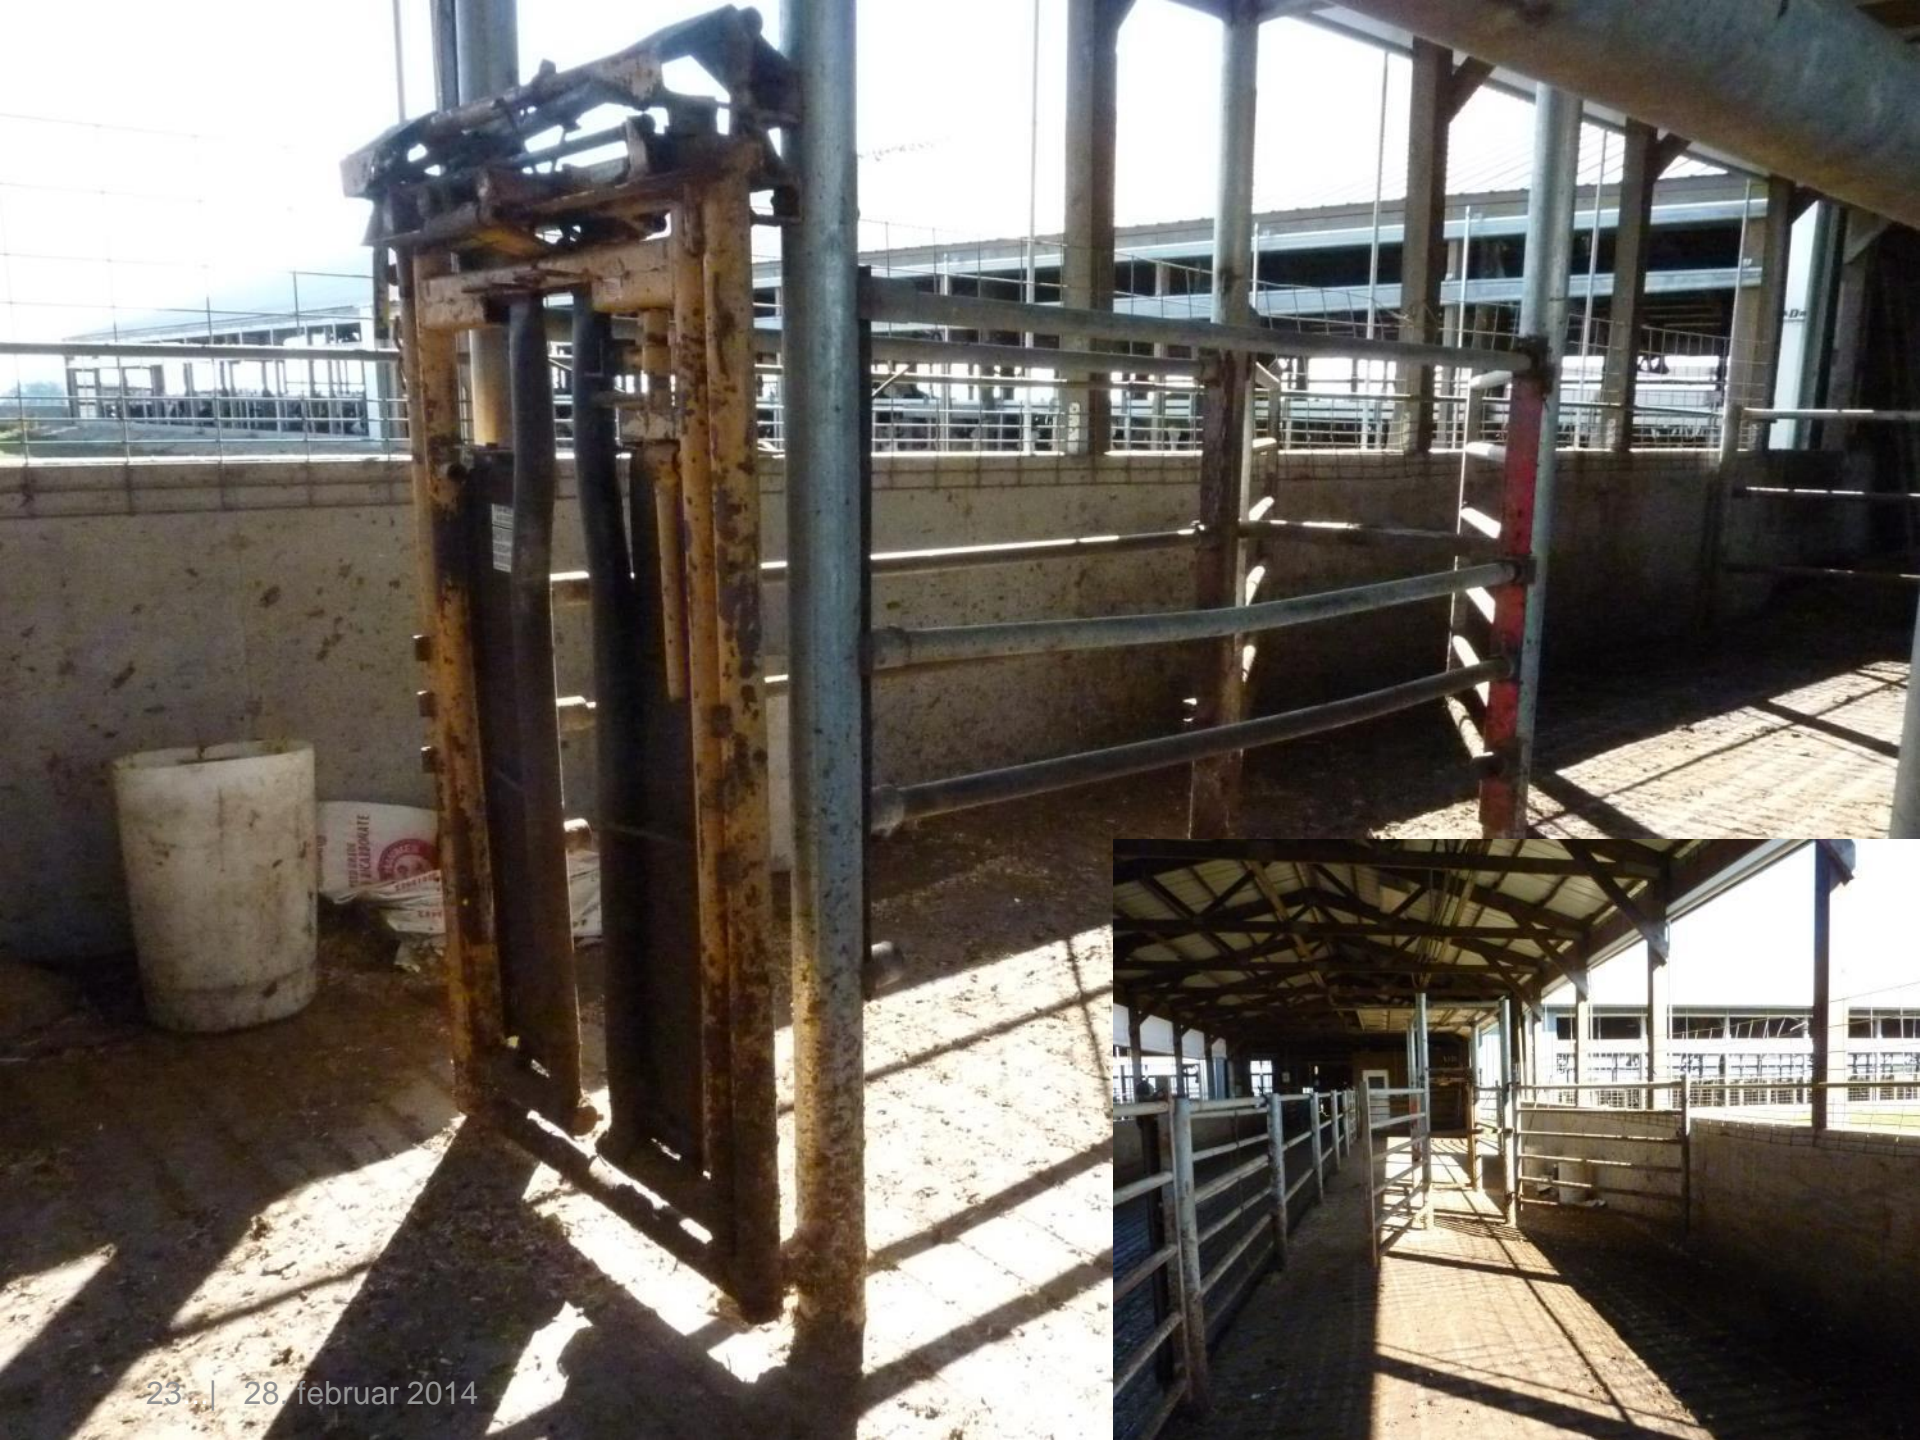
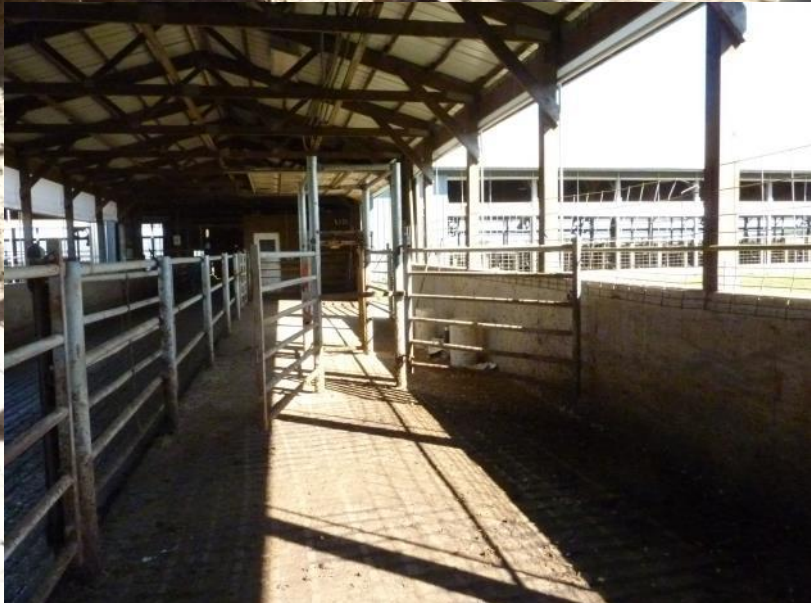
A long, narrow, covered walkway in a stable. The walkway is flanked by metal railings on both sides. The ceiling is made of wooden beams and rafters. The floor is concrete with visible tire tracks. The walkway leads to a bright opening at the end, possibly an exit or a large window. The overall structure is made of wood and metal.

Behandlingsboks ved tværgående drivgang ml. kostalde

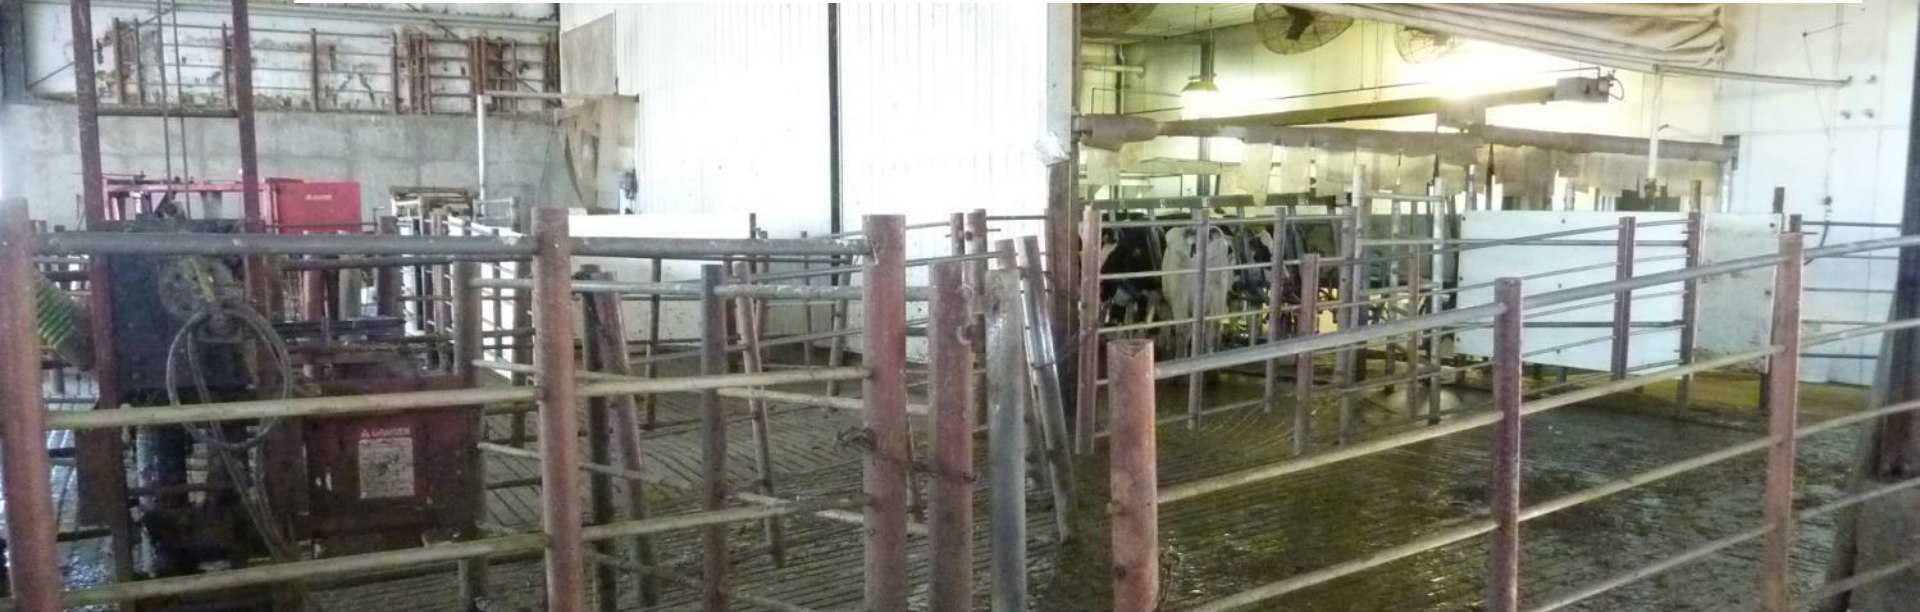
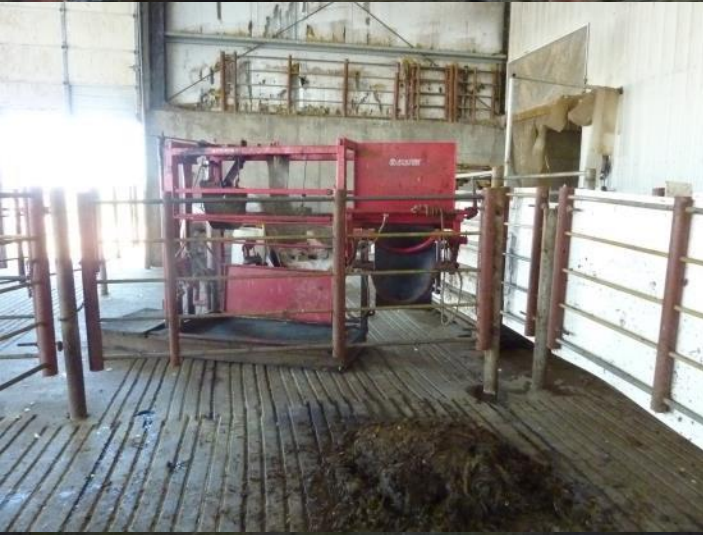
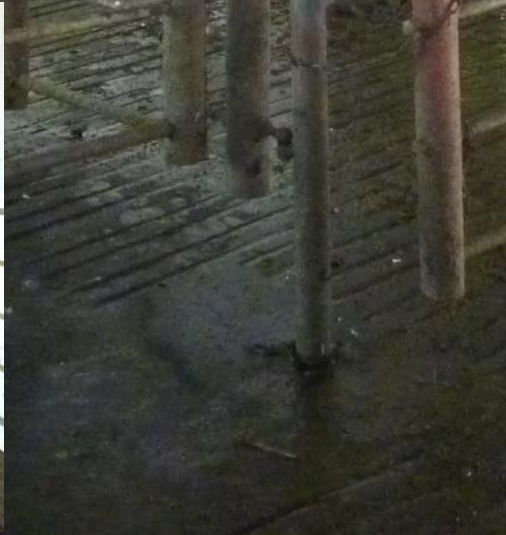
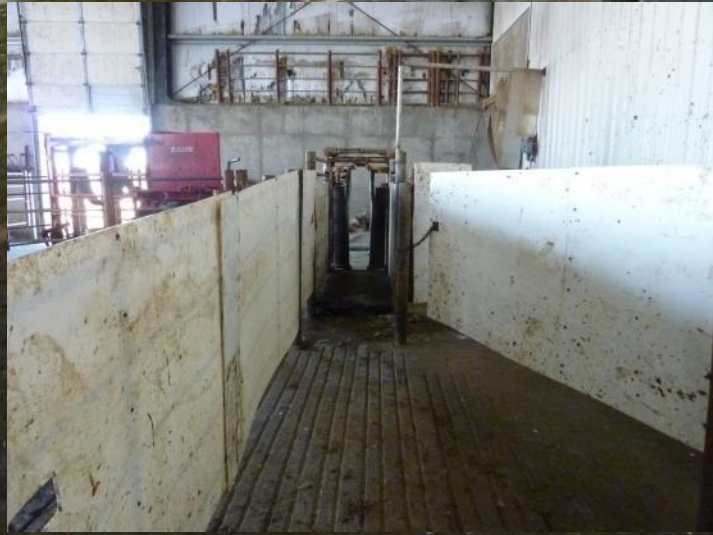
Behandlingsafsnit i kostald ved malkestald

Behandlingsboks

Boks før klovbeskæringsboks

Behandlingsafsnit med stort fanggitter og klovbeskæringsboks ved malkestald

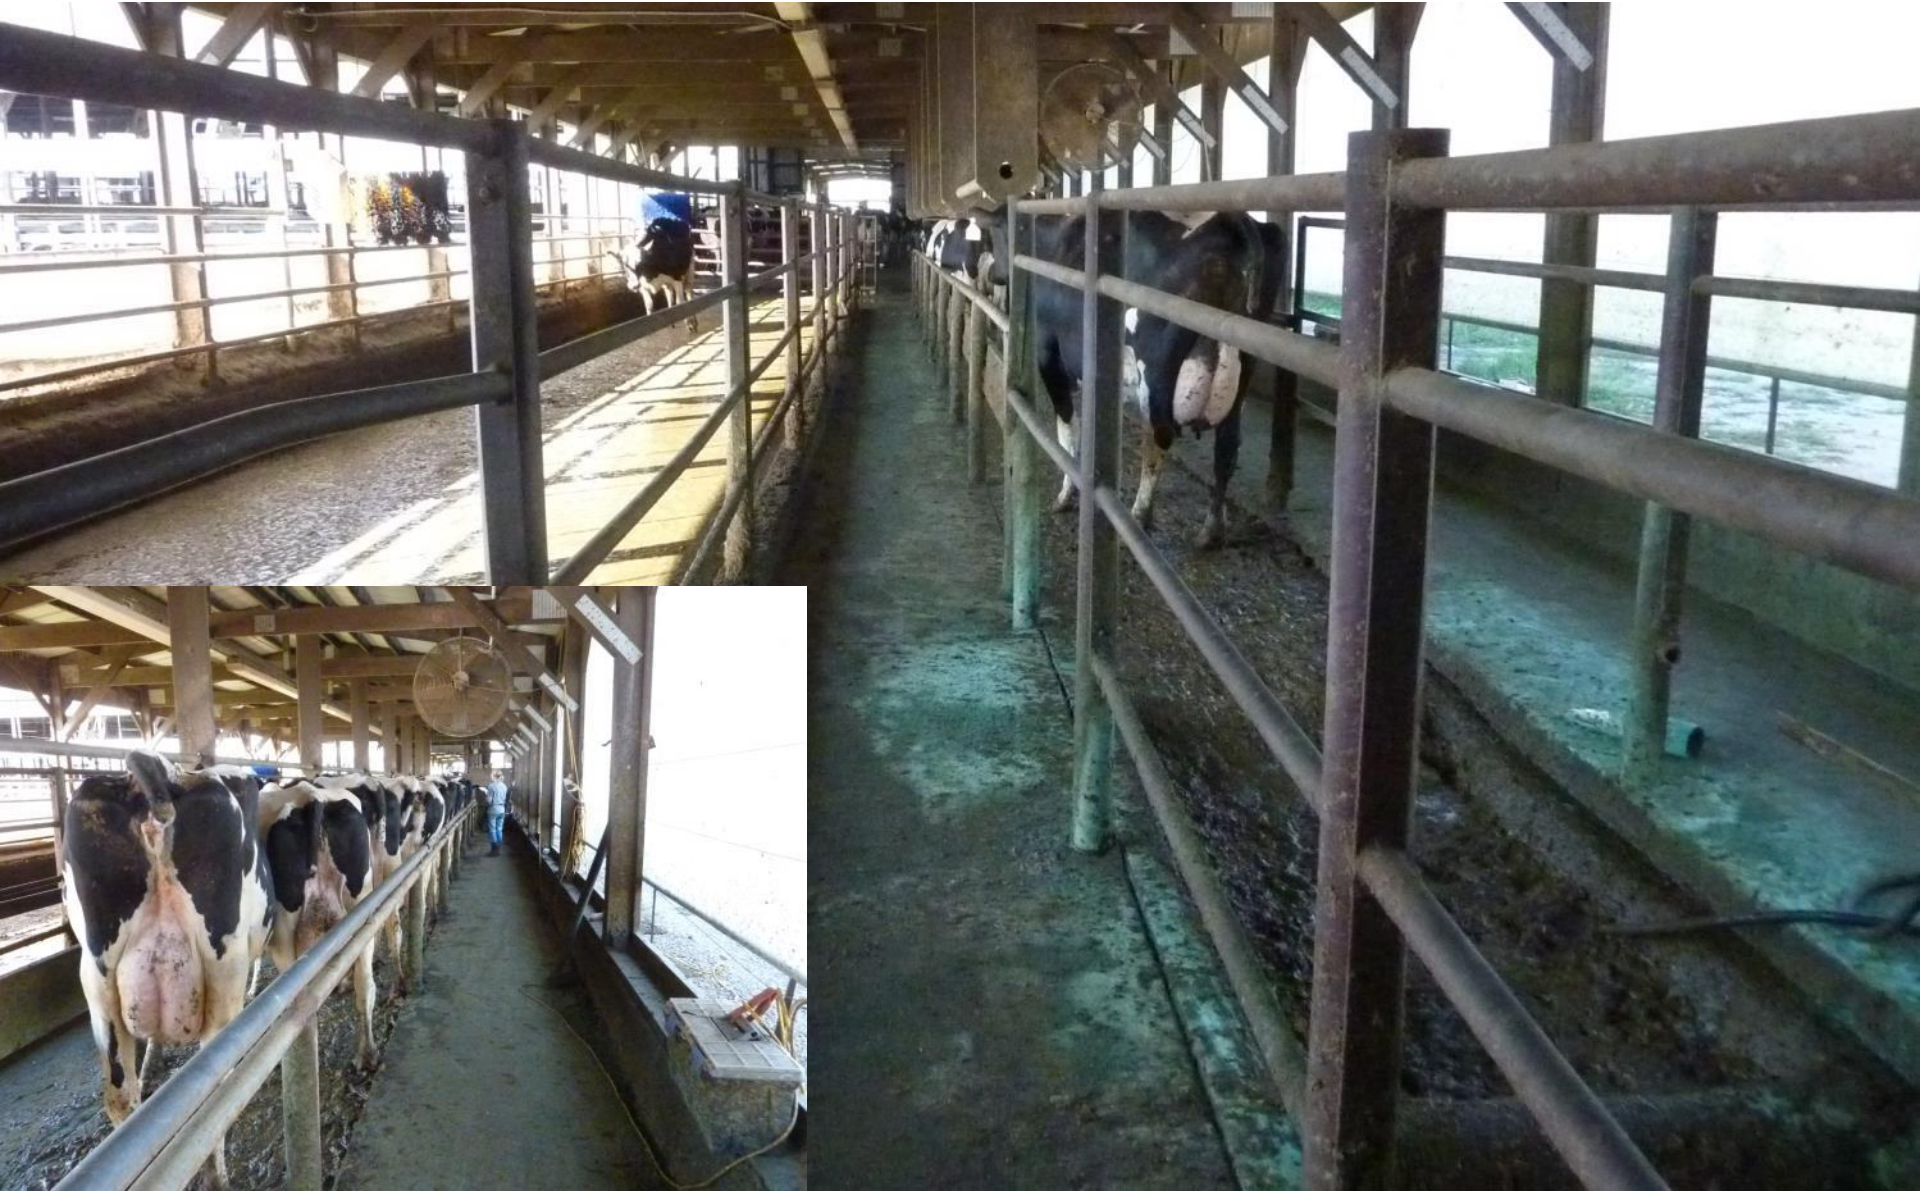
Fanggang v/ tværgående drivgang og malkestald

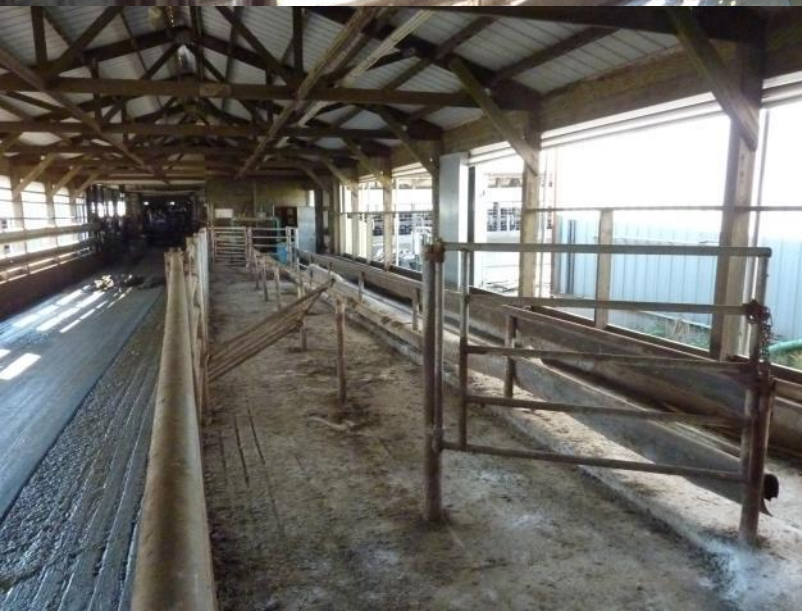
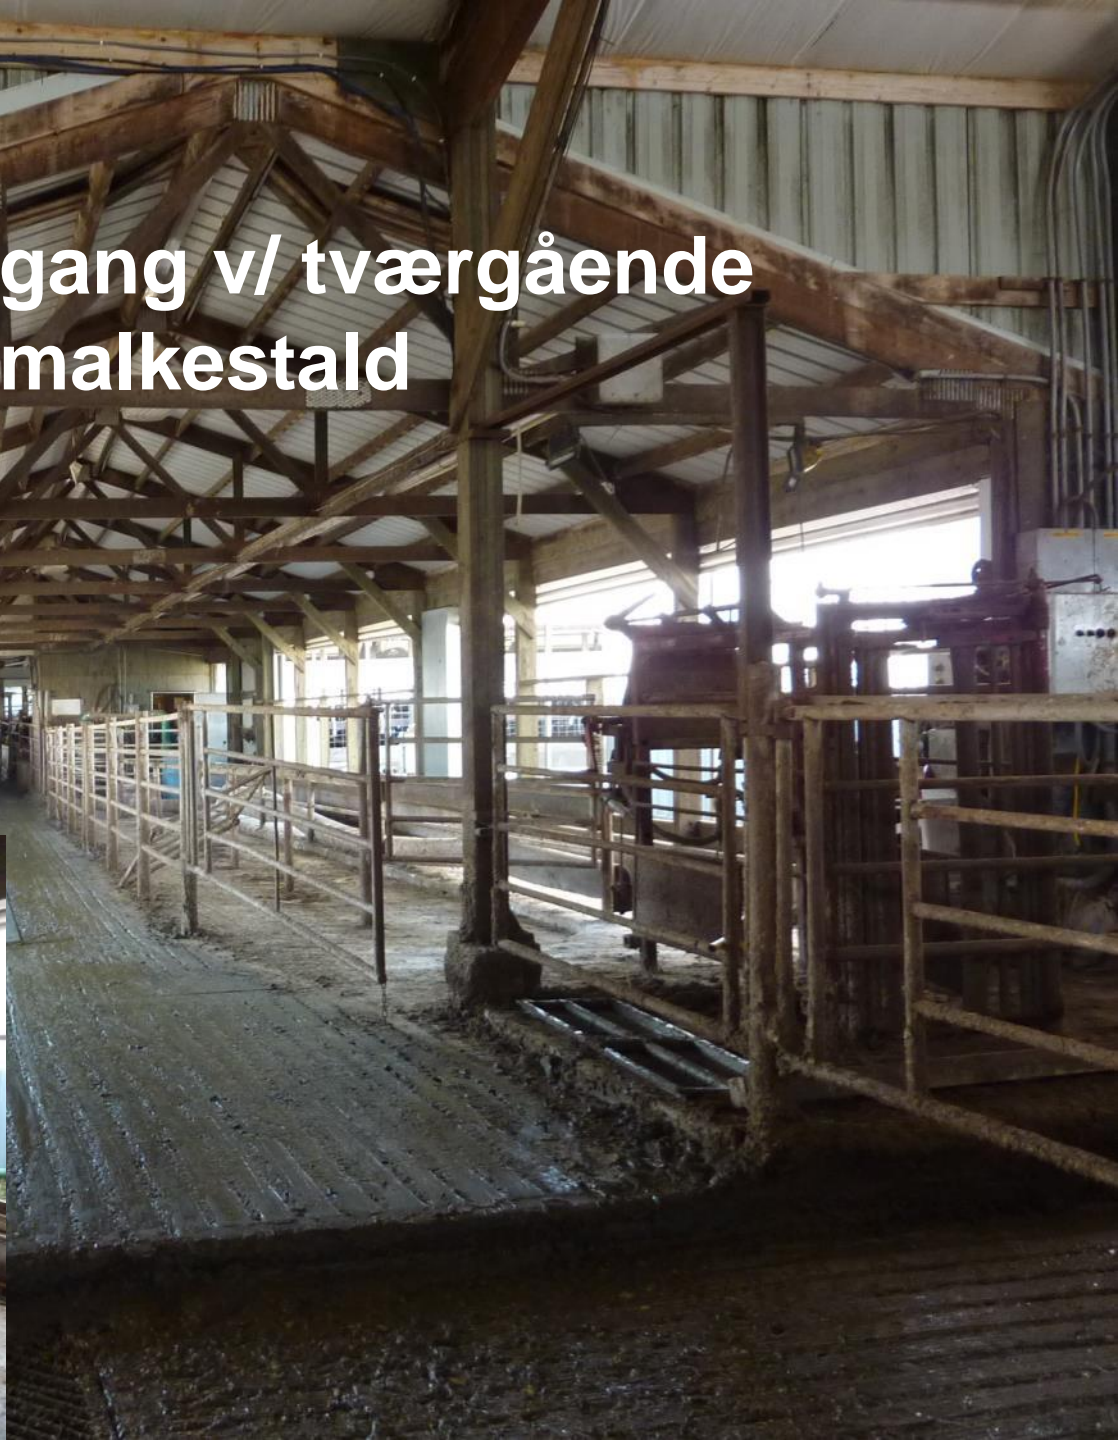
Behandlingsgang v/ tværgående drivgang og malkestald
