Billigt byggeri

Erfaringer fra Irland

Rapport fra studietur til Irland

20.-23. maj 2013

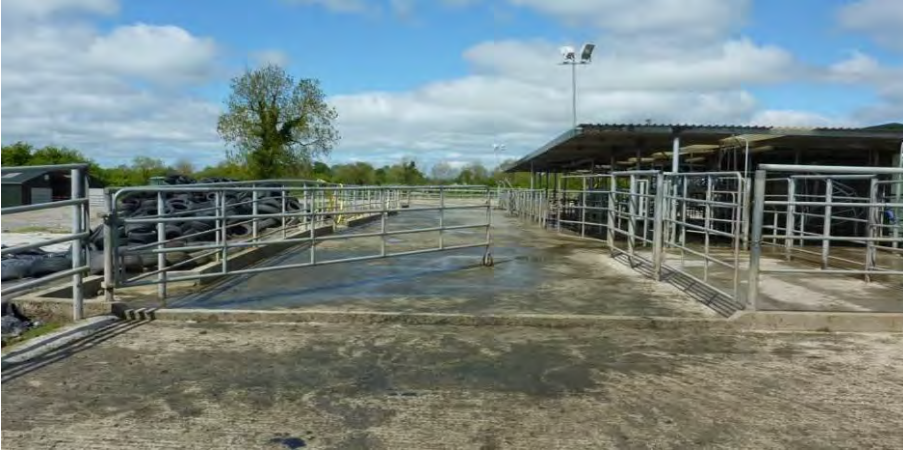
Figur 3 Indgang til opsamlingsplads og malkestald

30 pladser swingover fra Dairymaster – ingen kraftfodertildeling. Rund opsamlingsplads (uden tag). Behandlingsafdelingen bestod af en behandlingsgang og en headgate. Malkning: 2 x malkning/dag – køer tæt på goldning, haltende og celletalskøer malkes 1 x dagligt. Der malkes i 1½ time pr. gang.

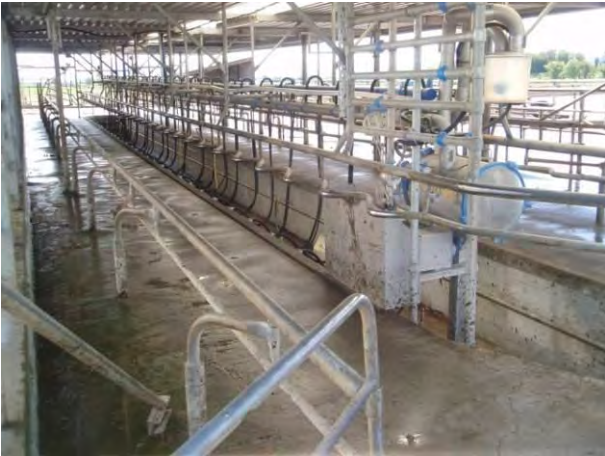
Figur 5 30 pladers swingover malkestald.

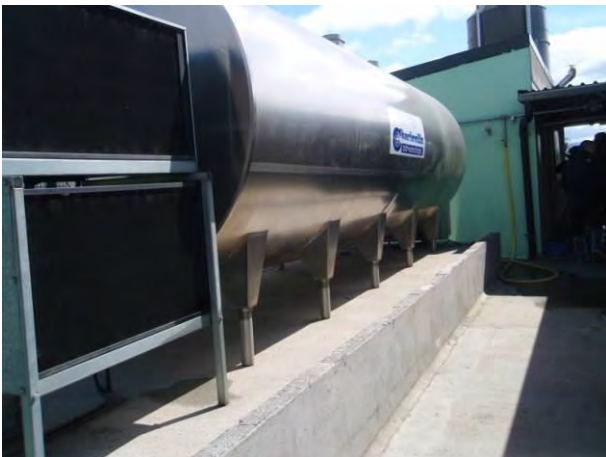
Udendørs køletank. Teknik placeret i "leca-blok" bygning.

Figur 8 Udendørs køletank.

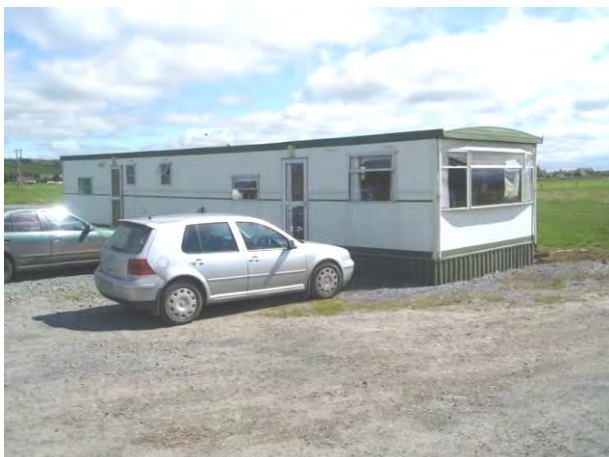
Der var opstillet en permanent skurvogn med omklædningsrum, bade faciliteter og frokost rum.

Figur 9 Skurvogn med personalefaciliteter: omklædningsrum, bad og frokostrum.

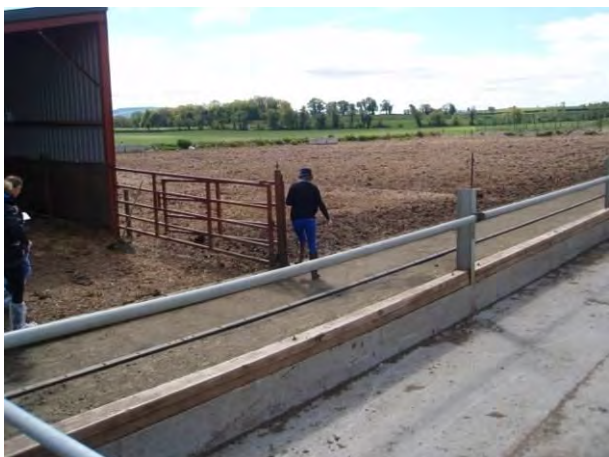
På grund af sæsonkælvning, var alle køer golde samtidig om vinteren, dvs. der hvor der heller ikke er græsvækst. Goldkøerne var opstaldet på ”winterpaddock” som er et 4.210 m² stort areal, der var strøet med 30 cm barkflis – dette mindede lidt om en kompostbund, som dog ikke fræses. Der lægges ny barkflis ud hvert år. Under barkflisen er der ”stone” og dræn.

Ca. 500 m² var skilt fra til de kælvende køer, som også havde adgang til læ og ly i en enkel bygning af stålplader. Der var en 3 m bred fast ædeplads ved foderbordet – ædepladsen blev skrabet med en hydraulisk skraber. Foderbordet var 87 m lang og designet til at 150 køer skulle kunne æde samtidig = 58 cm ædeplads/ ko.

Figur 10 "Winterpaddock" – vinterfold med barkflis under åben himmel. Ædeplads og foderbord med fastbund.

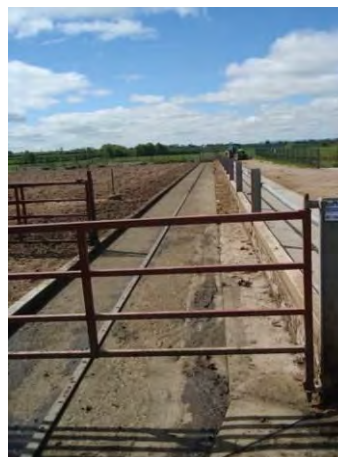
Figur 11 Ædepladsen skrubes med en hydraulisk skraber.

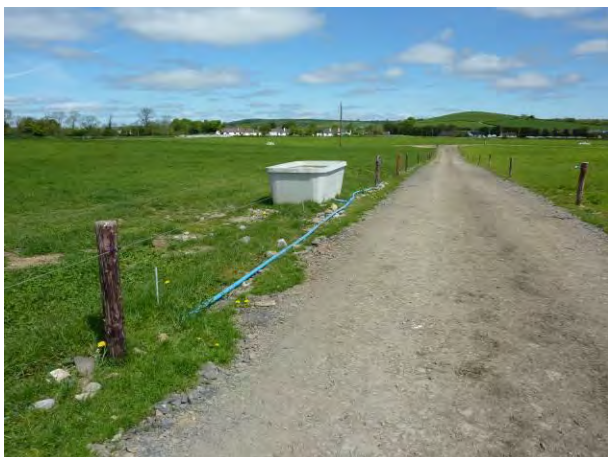
Afgræsning er meget vigtig for produktionen i Irland. Det betyder også, at de har lagt stor vægt på opbygning af gode drivveje. Drivvejene var opbygget af grus og sten. Øverst var et lag af skifferlignende sten, der knuses med tiden. Umiddelbart en meget mere uens drivvej end vi ser i Danmark, men tilsyneladende også mere robuste mod regn og optråd.

Figur 13 Drivvej belagt med skifferlignende sten, som knuses med tiden. vejene anvendes både af dyr og maskiner.

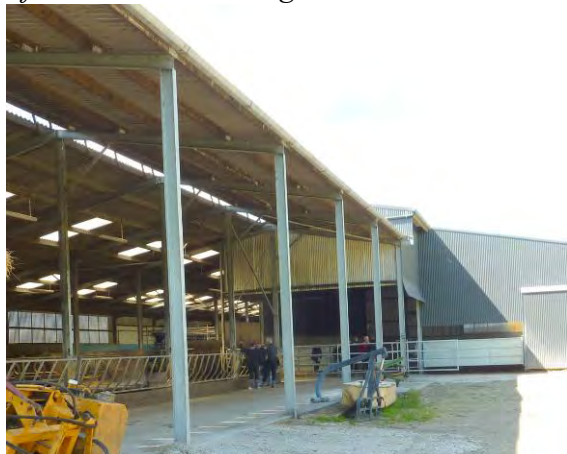
Figur 14 Sengestald til venstre, bagerst: malkestald til venstre og kælvnings- og kalvestald til højre.

Sengebåsestald (2007) til 60 køer med fast gulv med skraber i gangene. Spalter på tværs af stalden foran opsamlingspladsen. Sengebåsene var forsynet med hårde gummimåtter. Det var en 3-rækket sengebåsestald med følgende bredder: 2,35 m (seng imod mur) + 2,75 m (gang imellem sengebåse) + 4,7 m (dobbelt række) + 4,1 m (ædeplads), i alt 13,9 m bred areal til dyrene. Totalarealet til køerne var 330 m², svarende til 5,5 m² pr. ko. Der var en ædeplads på 0,40 m pr. ko. Forværket der var vinklet ud over foderbordet, kunne vippes ind vha. kæder på stolperne.

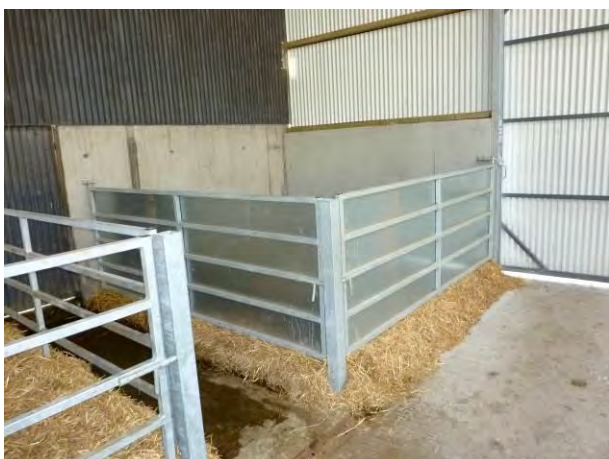
Figur 18 Der var lukket inventar omkring nogle af boksene, for at beskytte kalvene imod træk.

Har bygget nyt kælvnings- og kalveafdeling (2013) på 515 m² ved siden af malkestalden (2008). Her benyttes de 181 m² til i alt 10 bokse, som er planlagt anvendt som 4 kalvebokse og 6 enkeltkælvningsbokse. På dagen blev alle bokse dog brugt til kalve, da kælvningssæsonen er overstået. Endvidere er der et fælles dybstrøelsesareal på 202 m² til før-kælvning og efter-kælvning.

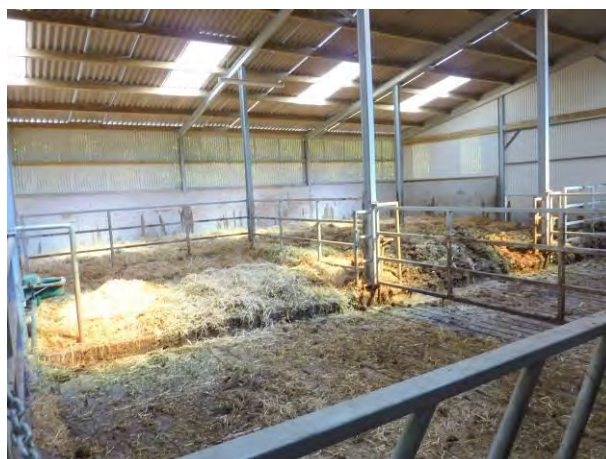
Figur 19 Før-kælvningsboks og efter-kælvningsboks med dybstrøelse og fast ædeplads.

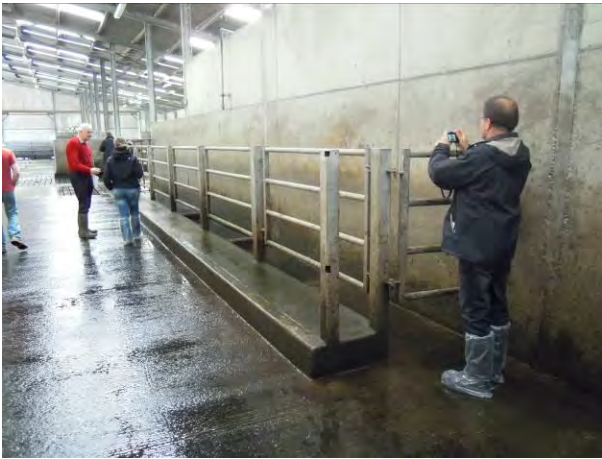
I den brede returgang med fast gulv var indrettet en smal behandlingsgang med klovbad.

Figur 20 Den brede returgang med behandlingsgang med fodbad.

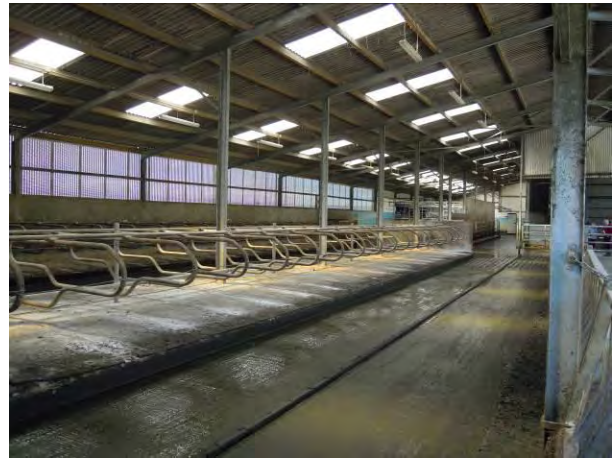
Figur 21 Sengebåsestald, bagerst anes malkestalden.

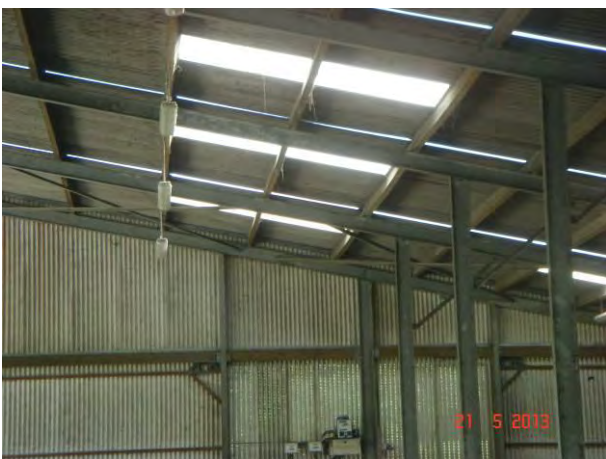
Stolpekonstruktion med standard stålprofiler. Afstivning er udført som kryds. Vægbeklædning er betonmur op i ca. 2,0 m, derover perforerede stålplader. Smal fast kipåbning med overdækning. Tagcementplader med langsgående sprække for hver 4-5 plader.

Figur 22 Stolpekonstruktion med kryds og tag med langsgående sprækker.

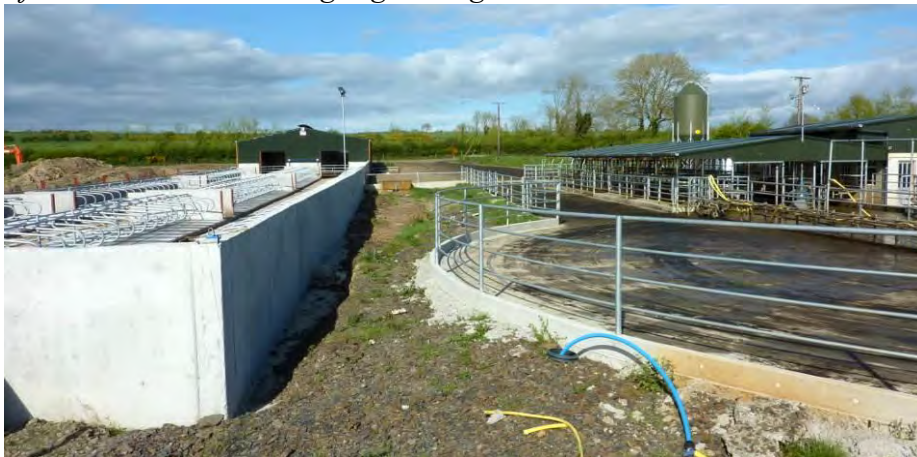
Figur 23 Senegebåsestald uden tag, swing-over malkestald med rund opsamlingsplads.

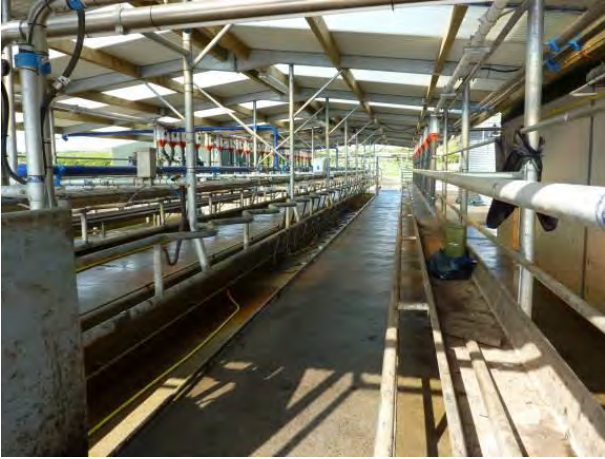
24 pladsers swingover malkestald (Dairymaster), forberedt til 2 x 30 pladser. Ingen luksus-teknik. Automatisk vask. Der tildeles kraftfoder i malkestalden. Ingen frostsikring – hvis det bliver et problem med frost, gøldes køerne lidt tidligere det år. Malkning for én malker tager 1 timer og 30 min + vask. Der malkes 2 x pr. dag

Figur 25 Malkestald med 24 pladser og swing-over, forberedt til 30 pl.

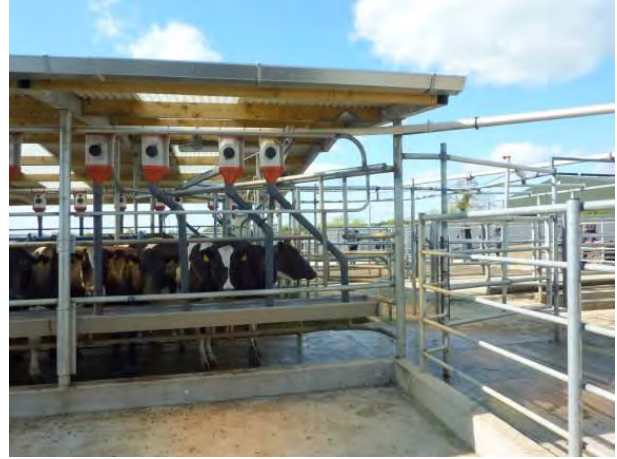
Figur 26 Efter malkning kan køerne separeres fra, gå igennem klovsbad eller gå direkte tilbage til folden, uden om klovsbadet.

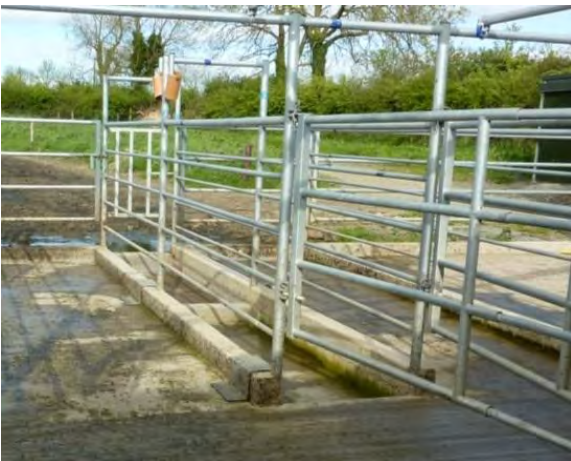
Figur 27 Dobbelt klovsbad, som køerne kun går igennem når de skal have klovsbad, ellers ledes de uden om.

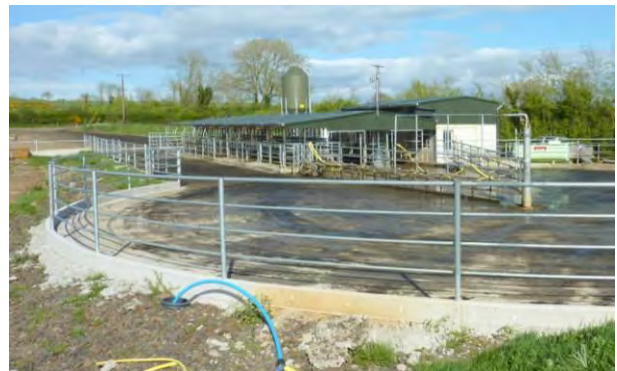
Figur 28 Dairy master malkestald: 2 x 24 pladser m. swing-over, i en bygning der egentlig kun har et uisoleret tag af stålplader ("cykelskur"-bygning) og med rund opsamlingsplads – hvor opsamlingspladsen vaskes med genbrugsvand fra pladekøleren, når bommen kører retur.

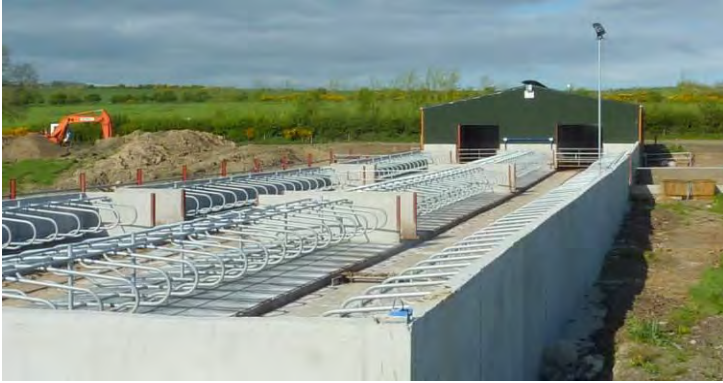
Figur 29 4-rækket sengebåsestald, uden tag!

Vinterstalden: Sengebåsestald uden tag, har 2 % fald på staldens bund. Der er en ca. 1,8 m. høj mur hele vejen rundt om stalden.

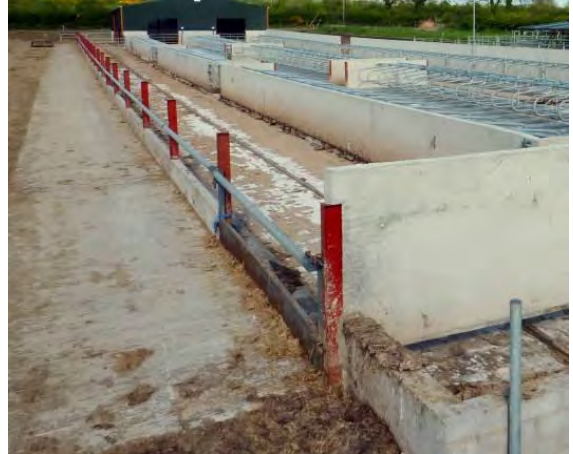
Figur 30 Ædeplads i hele staldens længde, ensilageblokke stilles op og skubbes jævnlige ind.

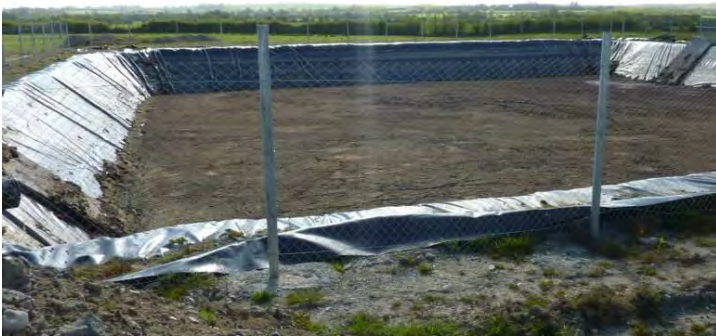
Figur 31 Gyllelagune.

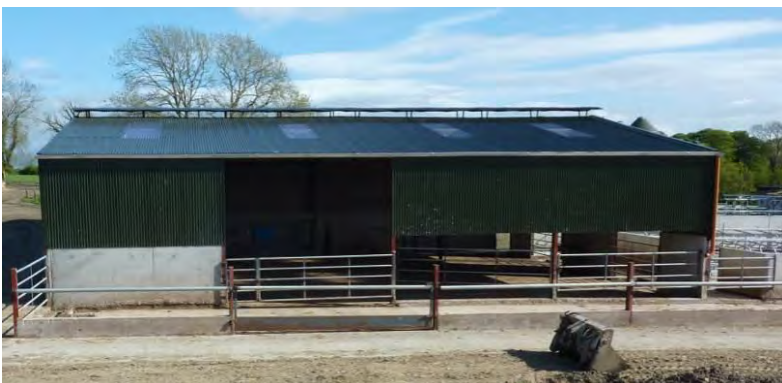
Figur 32 Kælvningsstalden med udendørs ædeplads og foderbord.

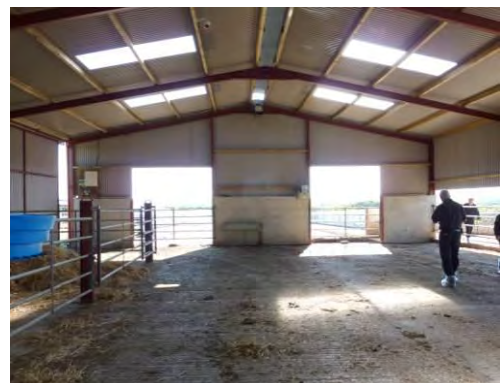
Figur 33 Kælvningsstalden indefra

Der var en låge i kælvningsboksen (figur 12) som kan bruges til at fikse en kælvende ko, for at yde fødselshjælp eller tilse en ko efterkælvning. Køerne kælver i fællesarealet. Kalvene samles i bokse i kalvestalden.

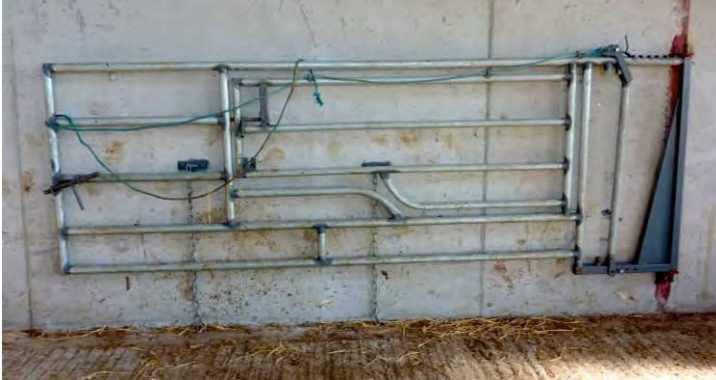
Figur 34 Kælvningslåge, som kan fikserer en ko der skal have fødselshjælp eller tilses efter kælving.

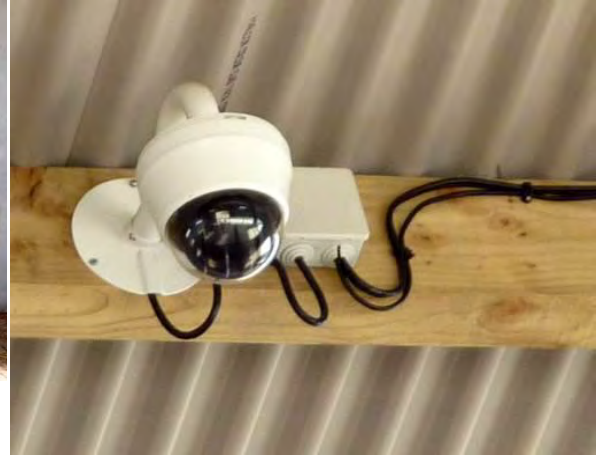
Figur 35 Overvågningskamera i kælvningsstalden

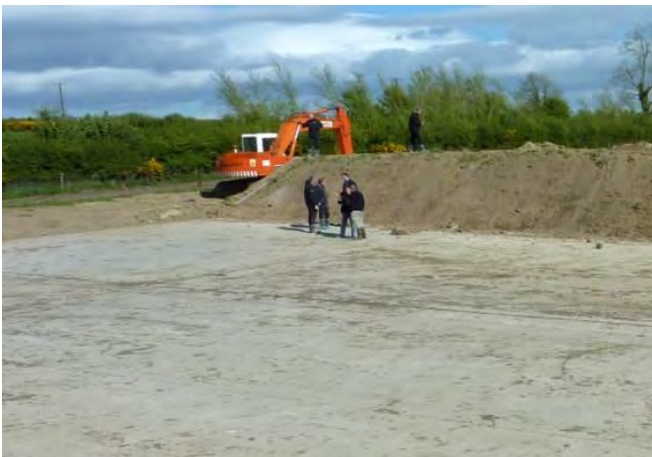
Figur 36 Ensilageplads med jordvold omkring, netop færdig anlagt.

Ensilageplads til græsensilage til vinterfoder og supplerende foder.

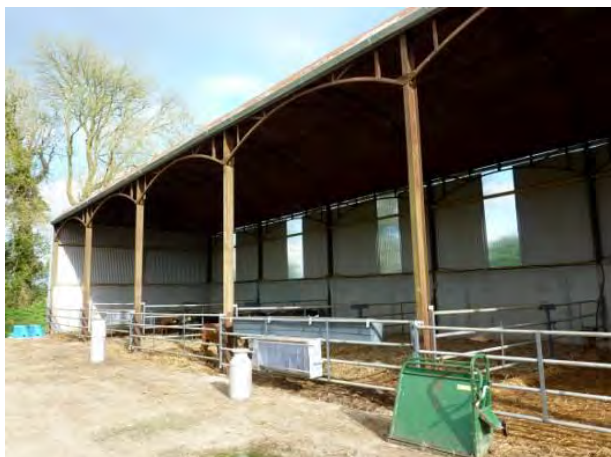
Figur 37 Kalvestald indrettet i klassisk irsk rundbuehal.

Kalvene opstaldes i renoveret rundbuehal i nærheden af det nye staldanlæg. 6 fællesbokse á 15 kalve. Tyrekalvene sælges når de er 14 dage gamle.

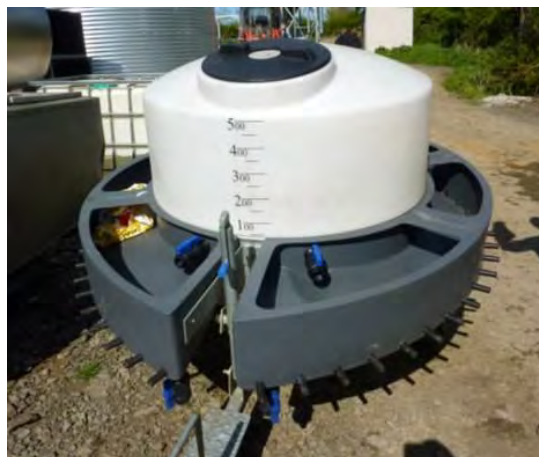
Figur 38 Fra denne mælkevogn kan 50 kalve drikke samtidig – hvis de kan stå så tæt...?

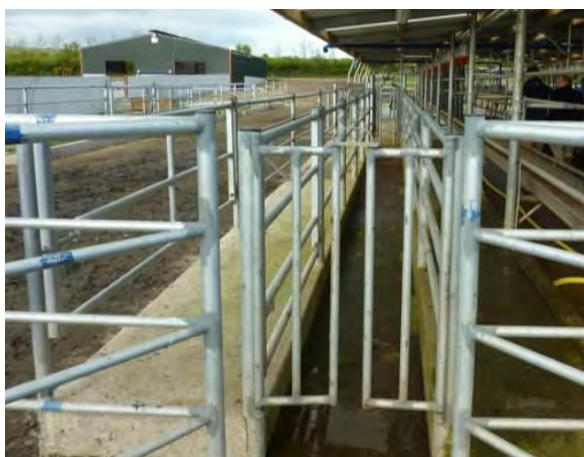
Malkestalden er en ”cykelskur” konstruktion – der er kun tag over malkestalden og servicebygning. Langs malkestalden er der en behandlingsgang.

Figur 39 Fra opsamlingspladsen kan frasorterede køer ledes direkte ind i behandlingsgangen.

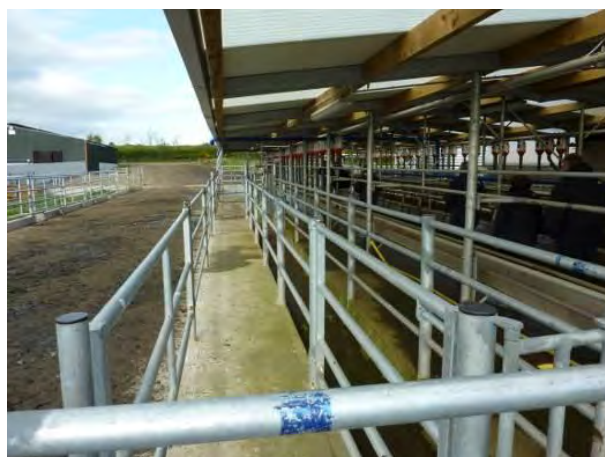
Figur 40 I behandlingsgangen er der adgang til dyrene både forfra og bagfra.

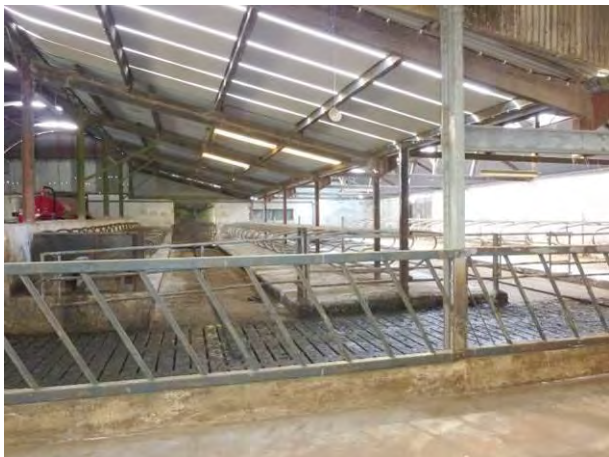
Figur 43 Et udsnit af sengebåsene i den gamle del af stalden.

Stalden er indrettet med sengebåse med spaltegulv der rengøres med stationær hydraulikskraber. Der er 160 sengebåse (nye og gamle) og kælvningsfaciliteter til 10 køer ad gangen.

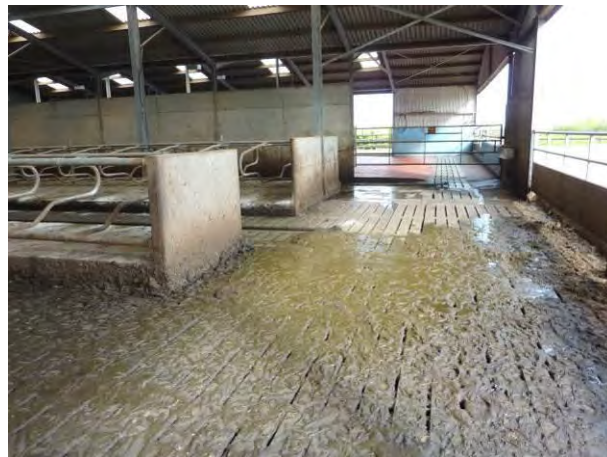
Figur 44 - og det nye sengeafsnit.

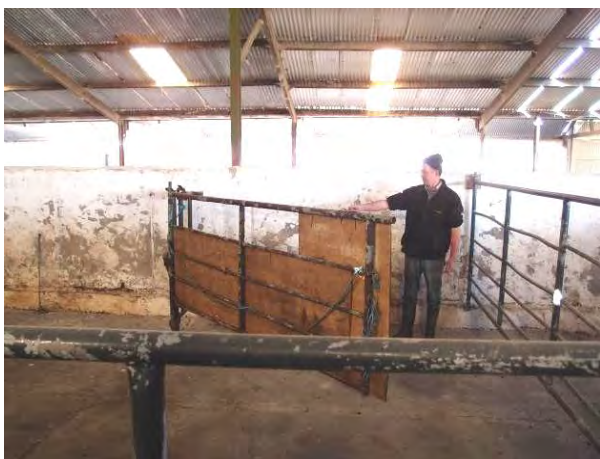
Figur 45 Kælvningsafdeling.

Kælvningsafsnittet er placeret midt i stalden og er indrettet med 6 bokse med mulighed for fiksering af koen. Fra en observationsgang langs alle boksene, er der godt overblik til kælvningsafdelingen, hvor der i sæsonen arbejdes i treholdskift. Kælvningsafdelingen er med fast gulv med strøelse, og for at undgå bakterier er der ingen malkning i afdelingen. Under stalden er der en 3 meter dyb gyllekælder, denne udgør den samlede gylleopbevaringskapacitet, da køerne kun er på stald i ca. 2-3 mdr. om året.

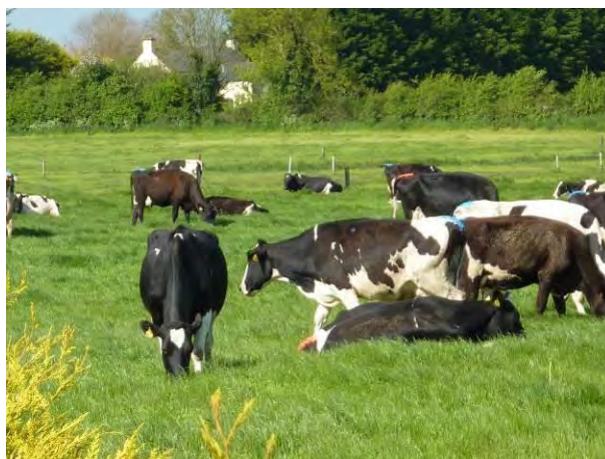
Figur 46 Køerne er på græs hele året undtagen i december og januar, når de er golde.

I vinterperioden, december og januar, hvor køerne er golde, er der ikke adgang til græsarealerne. Der fodres med græsensilage på foderbordet, hvor der ifølge John er 115 ædepladser. Der køres ensilageblokke ind to gange om ugen, som løbende skubbes ind. Når malkningen opstarter, lukkes køerne successivt på græs.

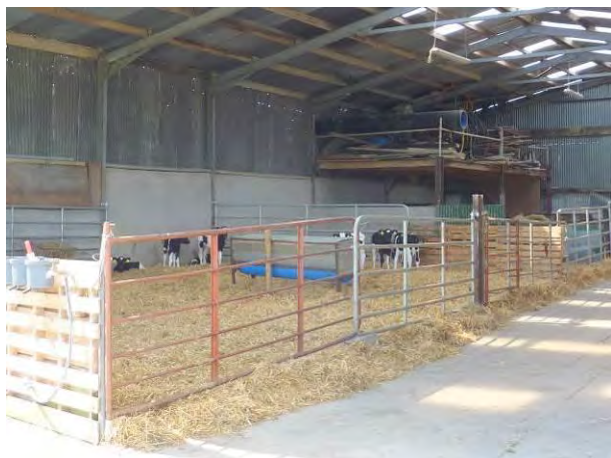
Figur 47 Kalvene går de første måneder på dybstrøelse.

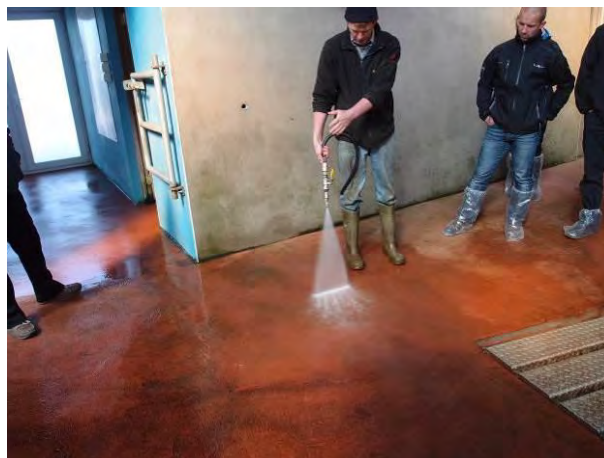
Figur 48 Carborundum-behandlet gulv rengøres 2 gange dagligt

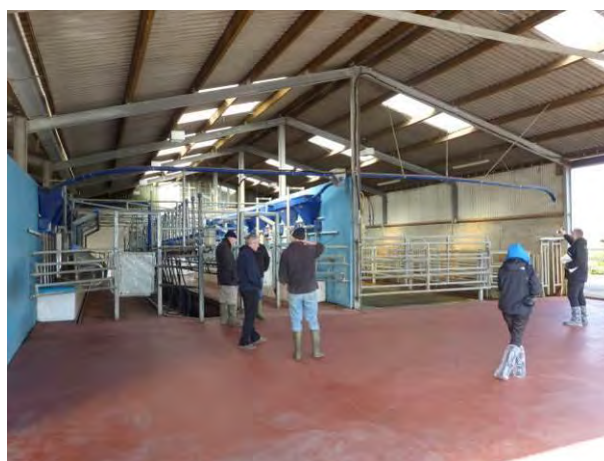
Figur 50 Opsamlingspladsen har en kapacitet på 120 køer plus 40 køer i malkestalden.

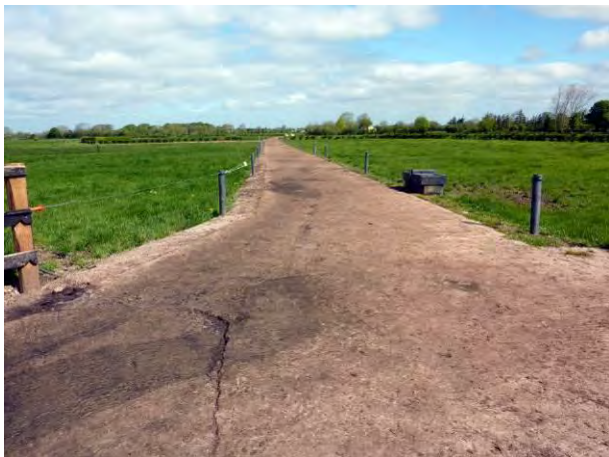
Drivvejene til opsamlingspladsen og imellem græsfoldene er anlagt som faste veje, med underlag af beton eller sten. I området falder der årligt 1.250 mm regn pr år, hvilket stiller store krav til drivvejene. Ved ekstreme regnskyl holdes køerne på stald.

Figur 51 Denne "hoved"-drivvej er belagt med beton.

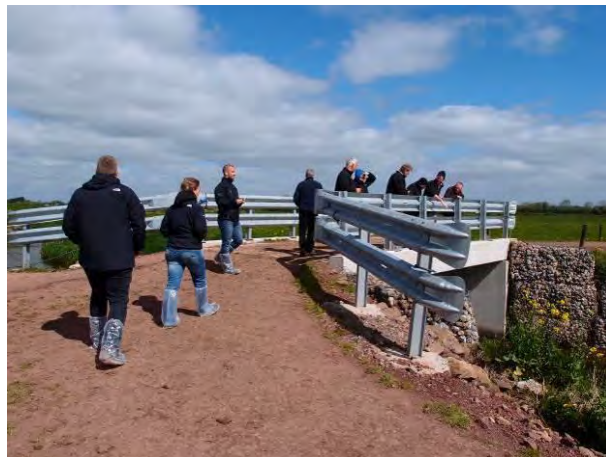
Figur 52 Stabilt vejmateriale der ikke bærer præg af, at regnen silede ned dagen før.

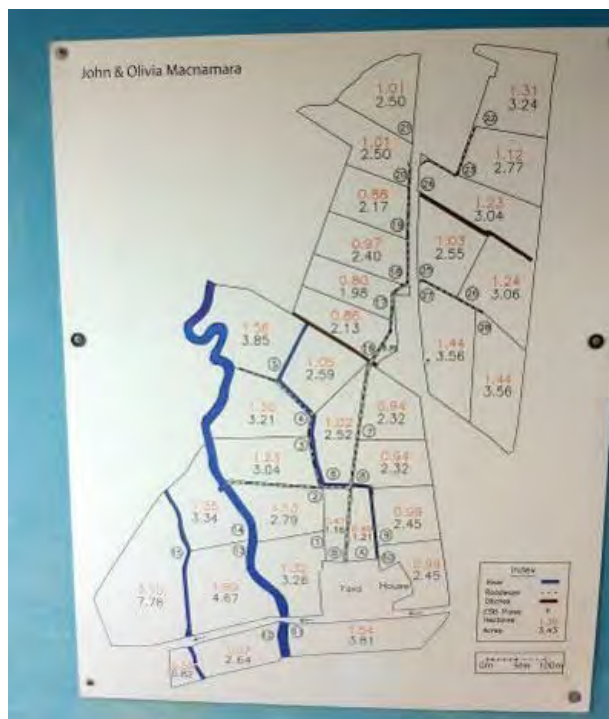
Figur 53 Kortet viser foldenes placering, størrelse og nummer. Foldene er 1-1,5 ha.

Jorden er inddelt i 28 små folde, som køerne ofte roterer imellem. Nedenstående kort er ikke opdateret med de seneste jordkøb (vest for floden og syd for vejen).

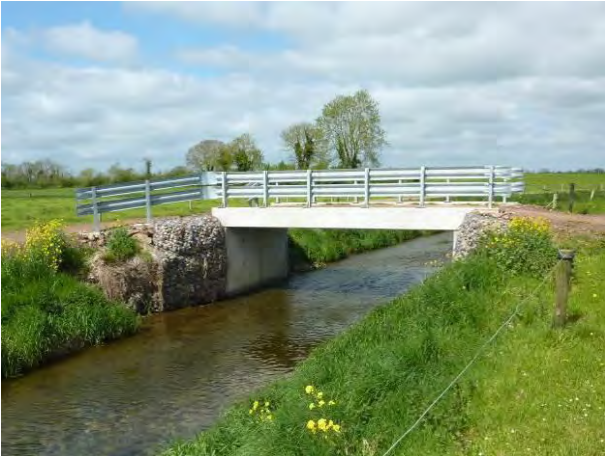
Figur 54 Den nye bro, som skal give køerne sikker adgang til de nye folde på den anden side af floden, pris 150.000 kr.

Som følge af den megen logistik der bruges for at køerne kan komme til afgræsning, er der bygget hhv. bro over en flod samt en tunnel under en vej. Det er relativt store investeringer, som der ikke gives tilskud til. Broen har kostet ca. 20.000 € (150.000 kr) og tunnelen ca. 17.000 € (130.000 kr).

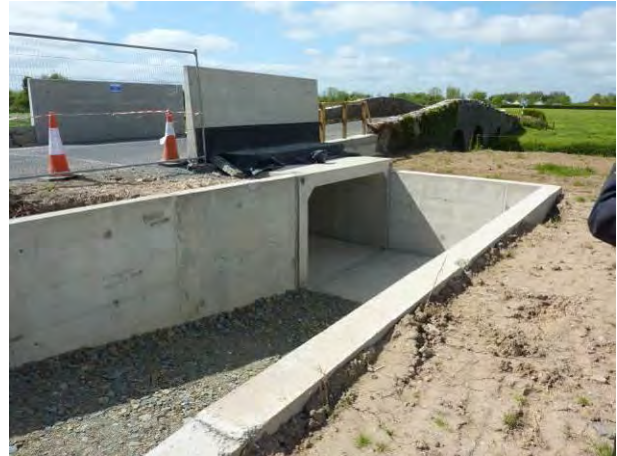
Figur 55 Kvægtunellen under vejen, ved siden af den gamle stenbro over floden, pris 130.000 kr.

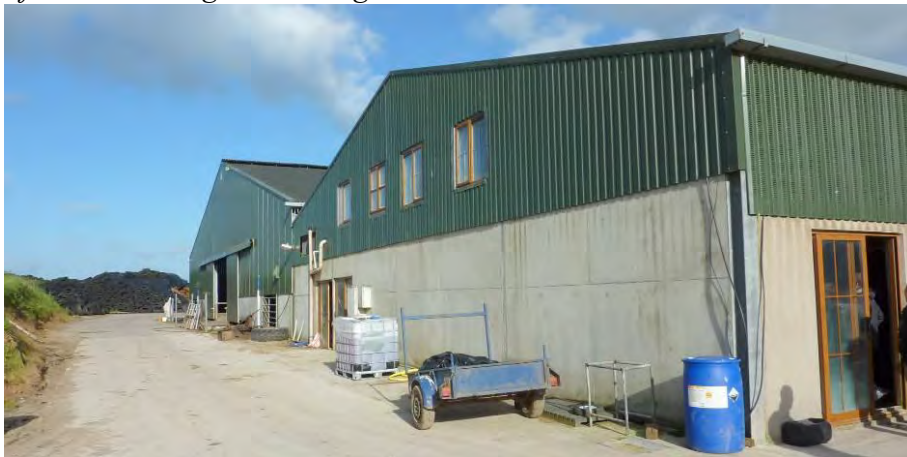
Figur 57 Kostald fra 2005: Bagerst: gavlf af sengestalden, forrest gavlf af karruselbygning, med lejlighed til ansatte på 1. sal.

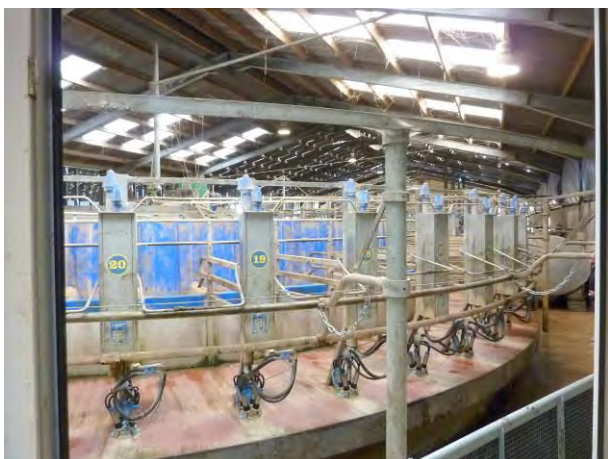
Figur 59 Dairymaster malkekarrusel med 50 pladser.

Swingover malkestalde er klart det mest almindelige i Irland, men der er dog 8-10 store Dairymaster karruseller. Shane har én med 50 pladser, han blev overbevist på New Zealand.

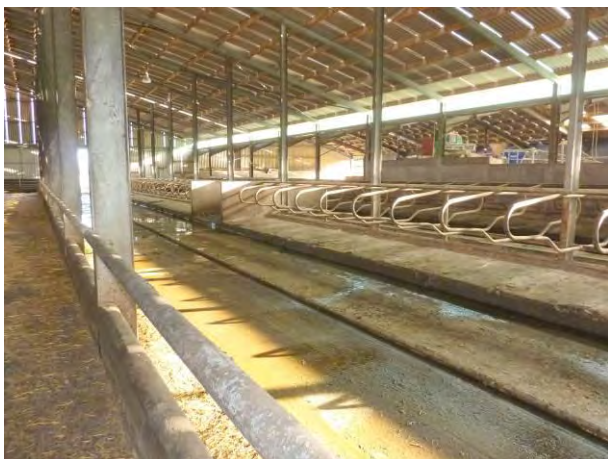
Figur 61 Sengebåsestald med 2 x 3 rækker senge, med madrasser i.

2 x 3-rækket sengebåsestald (250 sengebåse) med foderbord i midten. Fast gulv og fastmonteret skraber. Indendørs opsamlingsplads med fast gulv. Fodring med fuldfodervogn i vinterperioden og kraftfoder i karrusel hele året.

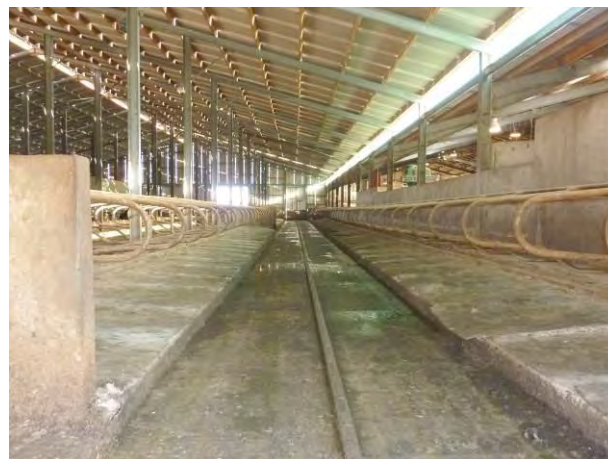
Figur 62 Fast gulv med fastmonteret skraber.

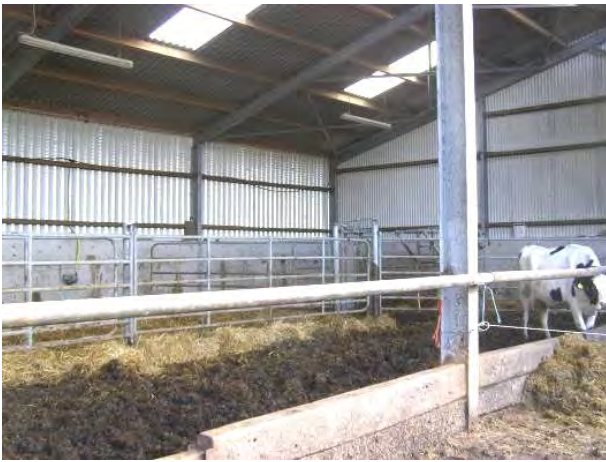
Figur 63 Kælvningsafdelingen - som er for lille.

Ulempen er, at det er dyrt at have et staldanlæg, der kan håndtere disse spidsbelastninger. Hos Sean er det netop et problem, at kælvningsafdelingen og kalveafdelingen er for små til at kunne rumme disse spidsbelastninger.

Det afhjælpes så med, at anvende strøede bokse, der kan benyttes både før kælvning og efter kælvning. Ligeledes anvendes strøede bokse til kælvning og til kalve. De strøede bokse er mere fleksible. Sundhedsmæssigt kræver det en god hygiejne.

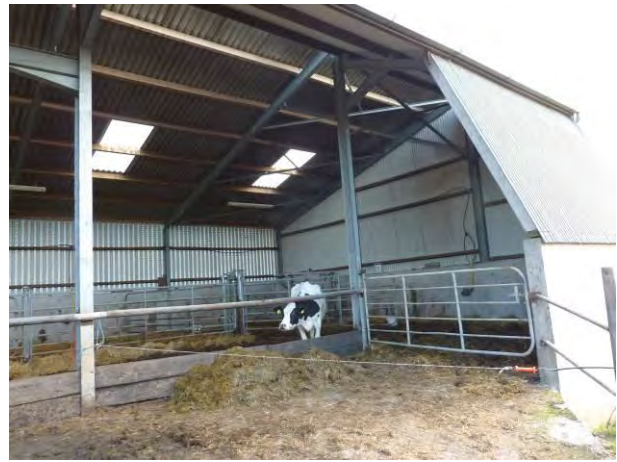
Figur 64 Nykælvere bliver inde 5-6 dage efter kælvning, da de ellers æder for lidt de første dage på græs.

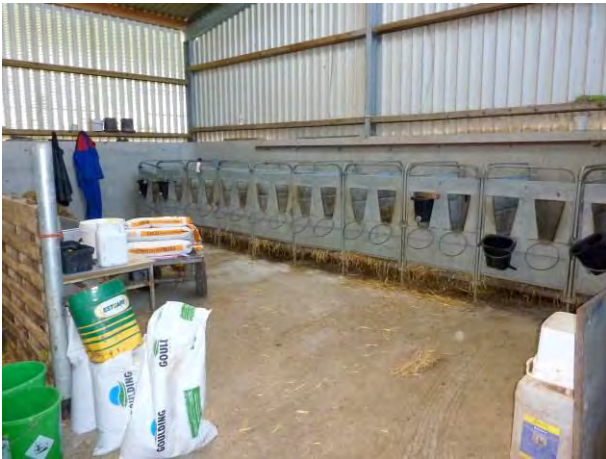
Opstart i enkeltboks, når der er plads. Derefter/ellers opstaldning i fælles hold, hvor kalve født samme dag går sammen. Der kan komme op til 20 kalve på én dag.

Figur 65 Opstart i enkeltboks, når der er plads...

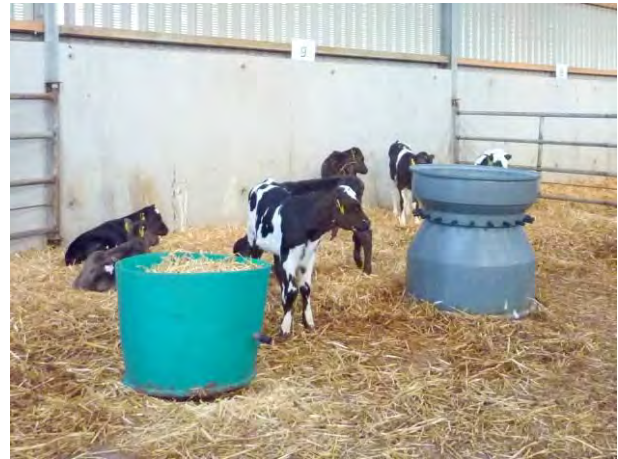
Figur 66 Kalve i samme fællesboks er født samme dag.

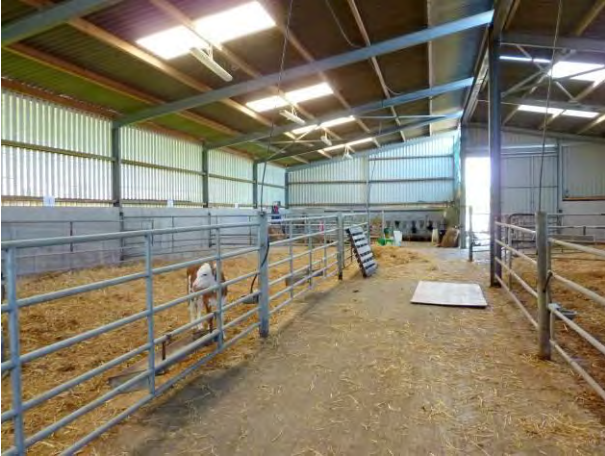
Figur 67 Der var 10 store fællesbokse i kalvestalden.

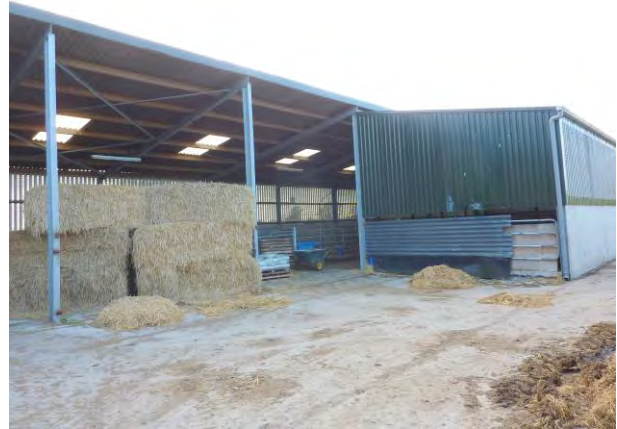
Figur 68 Kalvestalden set udefra.

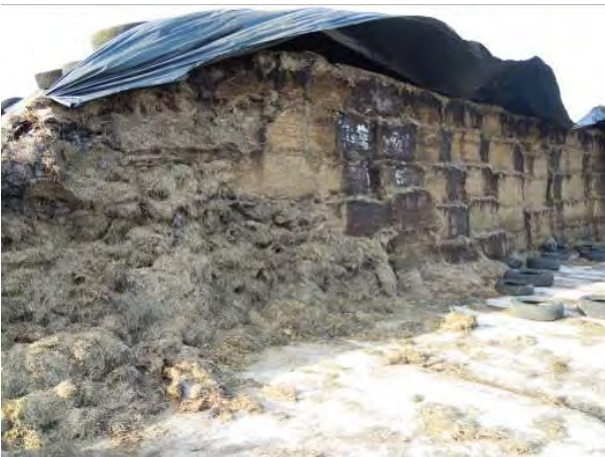
Meget stor udtagningsflade i forhold til antallet af køer !!!! Her i maj fodres der ikke med ensilage, og da det er valgt ikke at lukke ned for stakken, i den korte periode det drejer sig om, var overfladen på stakken knapt så køn.... Det kunne nu også se ud til, at omhyggeligheden ved afdækningen generelt ikke var for god. Med den omkostningsbevidsthed Sean havde, så er det overraskende, at der får lov at gå så meget godt og kostbart foder til spilde.

Figur 69 Alt ensilage var i én kæmpe stor stak, det gav en enorm snitflade, med stort foderspild til følge.

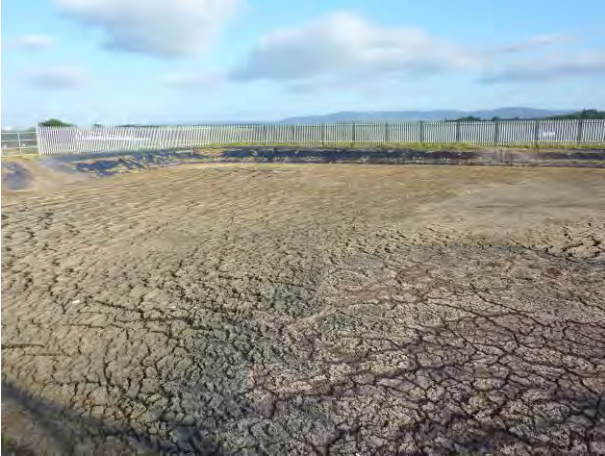
Figur 70 Gyllelagune på 4.500 m³, koster kun det halve af en betongyllebeholder.

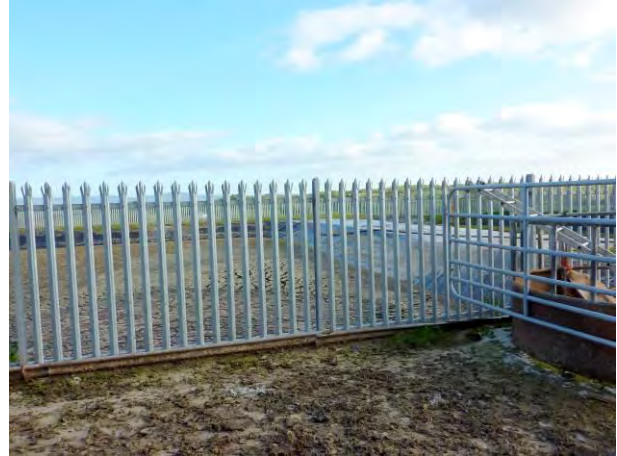
Figur 71 Højt og solidt hegn omkring gyllelagunen.

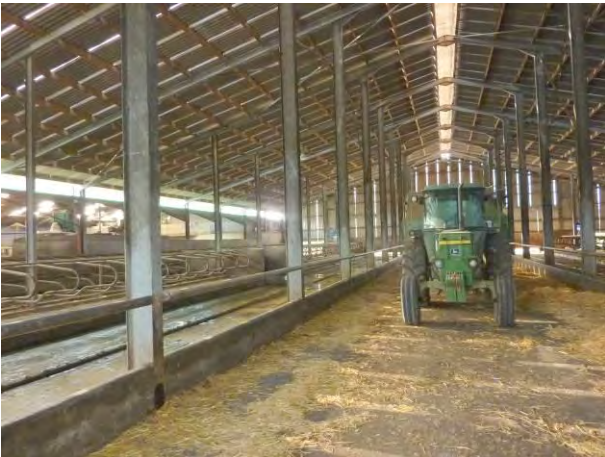
Bygningerne var med cementtagplader på træåse og med stålrammer bygget som stolpekonstruktion og med kryds. Der var sprækker imellem tagpladerne pga. ventilation. Perforerede stålplader som vægbeklædning og ingen porte. Inventaret udgjorde portene.

Figur 72 Bygninger med stålrammer og stolpekonstruktion.

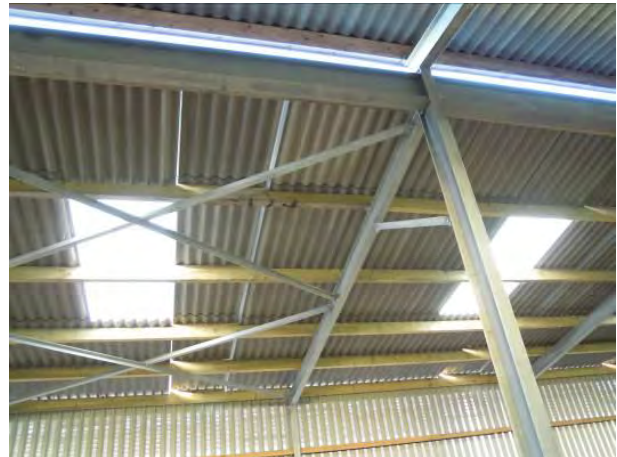
Figur 73 Der var cementtagplader på træåse, stålspærene var stabiliseret med kryds.

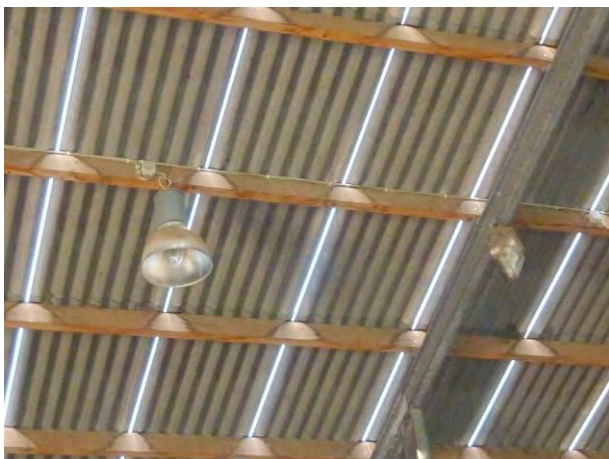
Figur 74 Sprækker imellem tagpladerne udgjorde en del af ventilationen.
