# Test af magnetløsninger i fuldfoderblandere

Niels Bastian Kristensen

Fodringsdag, 9. september 2020  
Herning Kongrescenter  
HusdyrInnovation

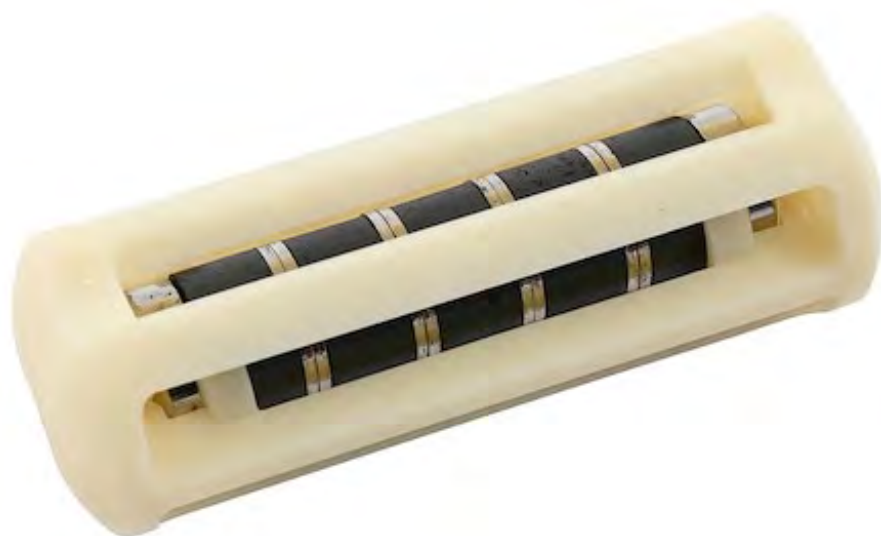
# Vommagneter er effektive til forebyggelse af skader fra fremmedlegemer, men de har ikke ubegrænset kapacitet

Magneter kan selv hos

1. kalvskøer være helt fyldt af metalspån og magnetiske sten

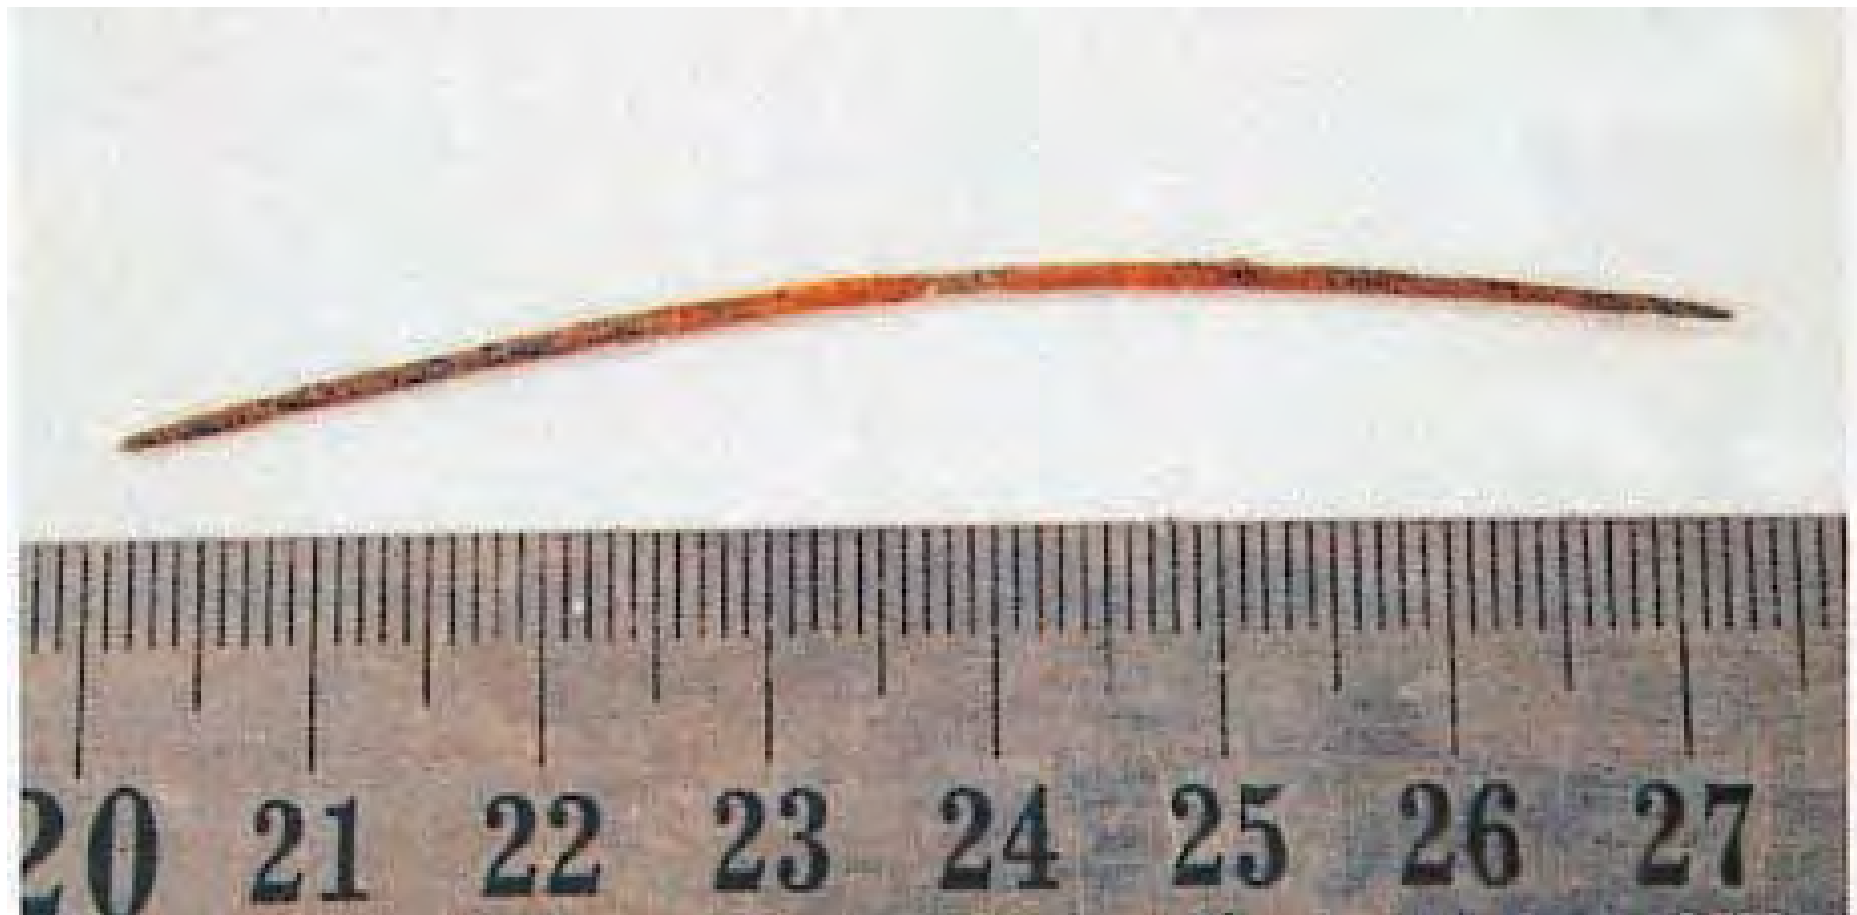
# Slagteundersøgelsen udpeger dæktråd som et af de store problemer

Angivet som dæktråd  
Cramers et al., 2005

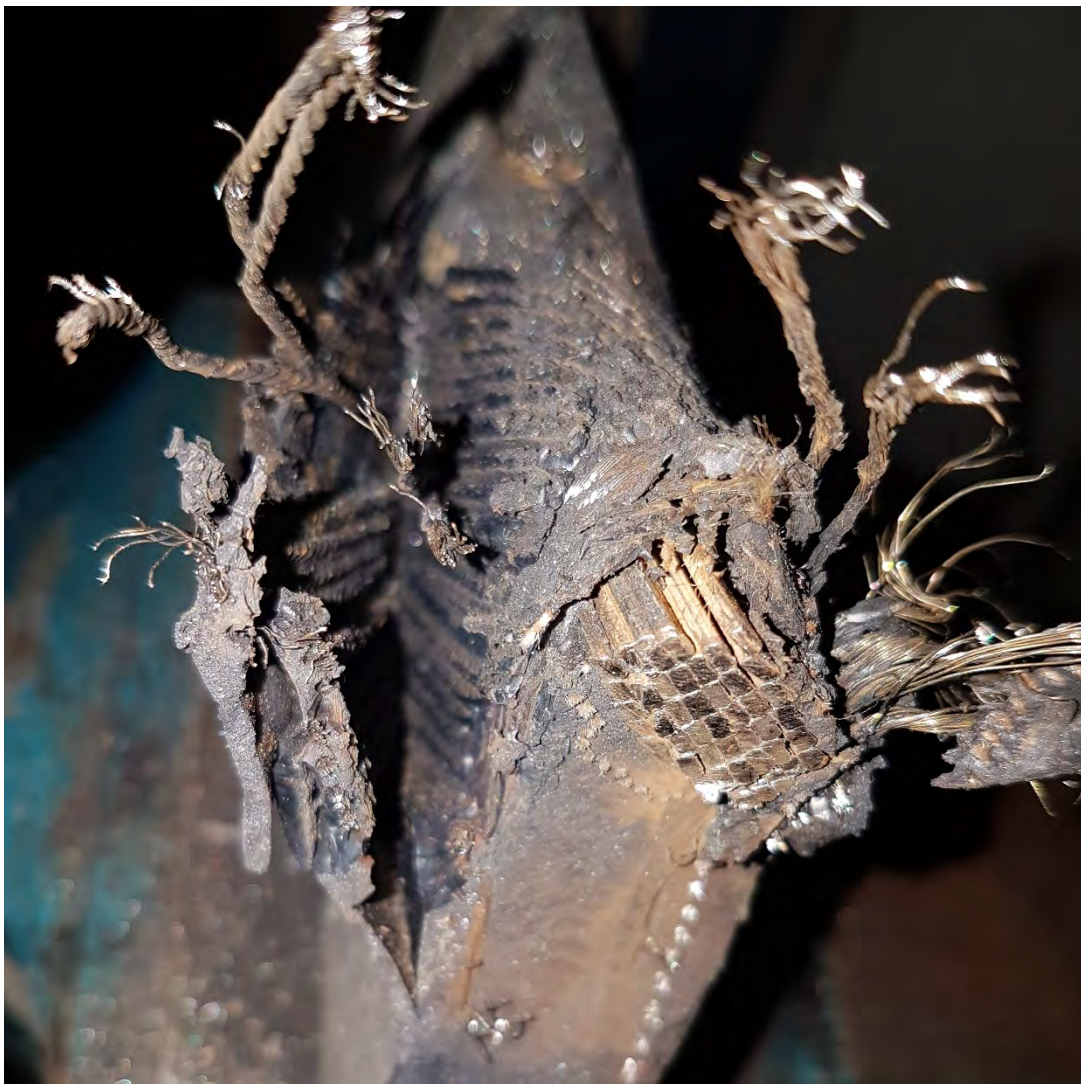
Dæktråd fra overskåret lastvognsdæk ligner ikke  
Cramers billede og der er ingen korte fibre i dækket

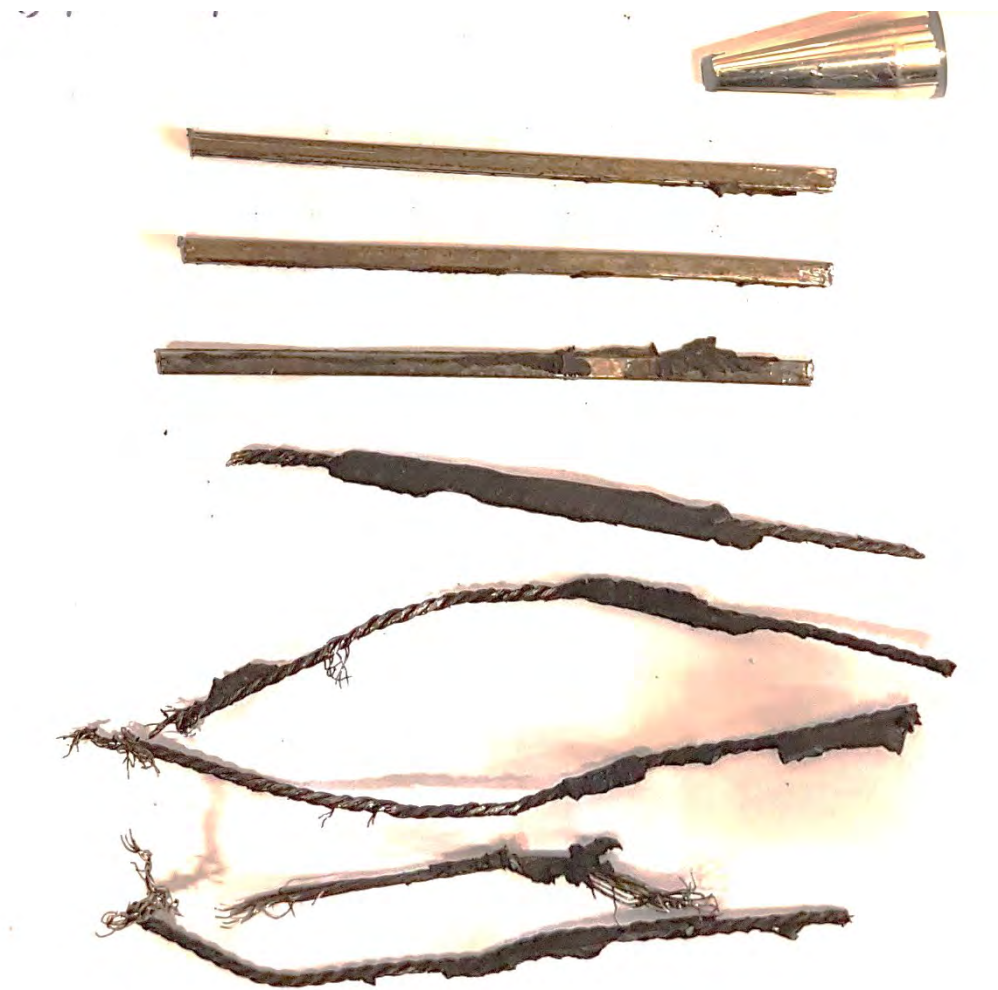
## Dæktråd fra lastvognsdæk (klippet i stykker)

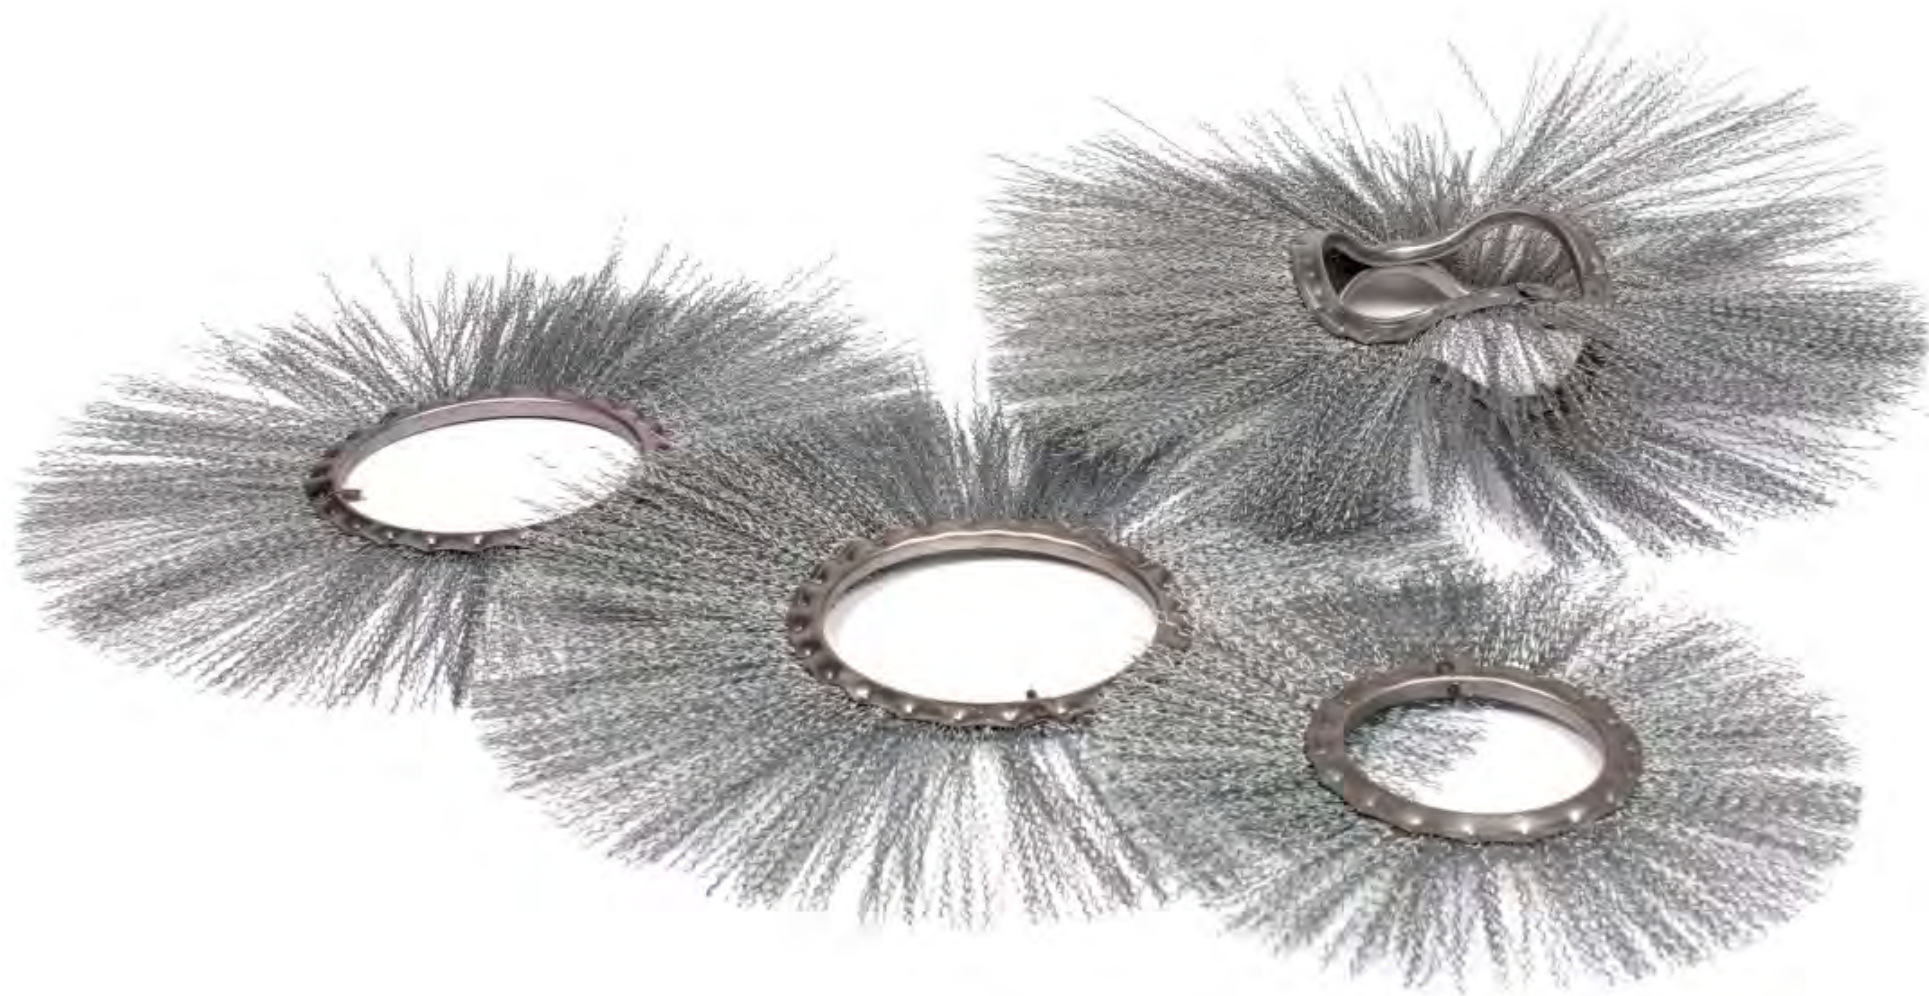
Feje-/børsteringe i stål er meget udbredte (alt for udbredte!)

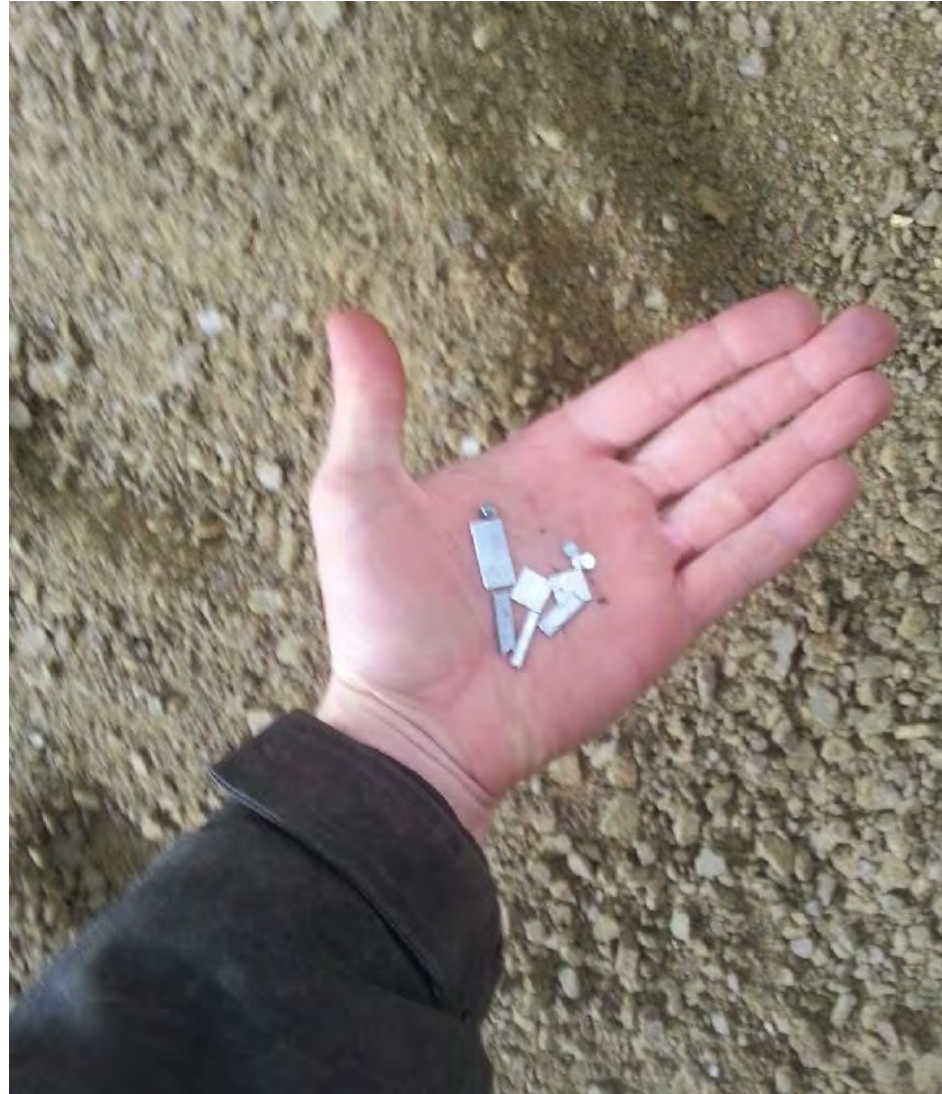
## Rapskage leveret med lastbil der gemte skrot under "walking floor"

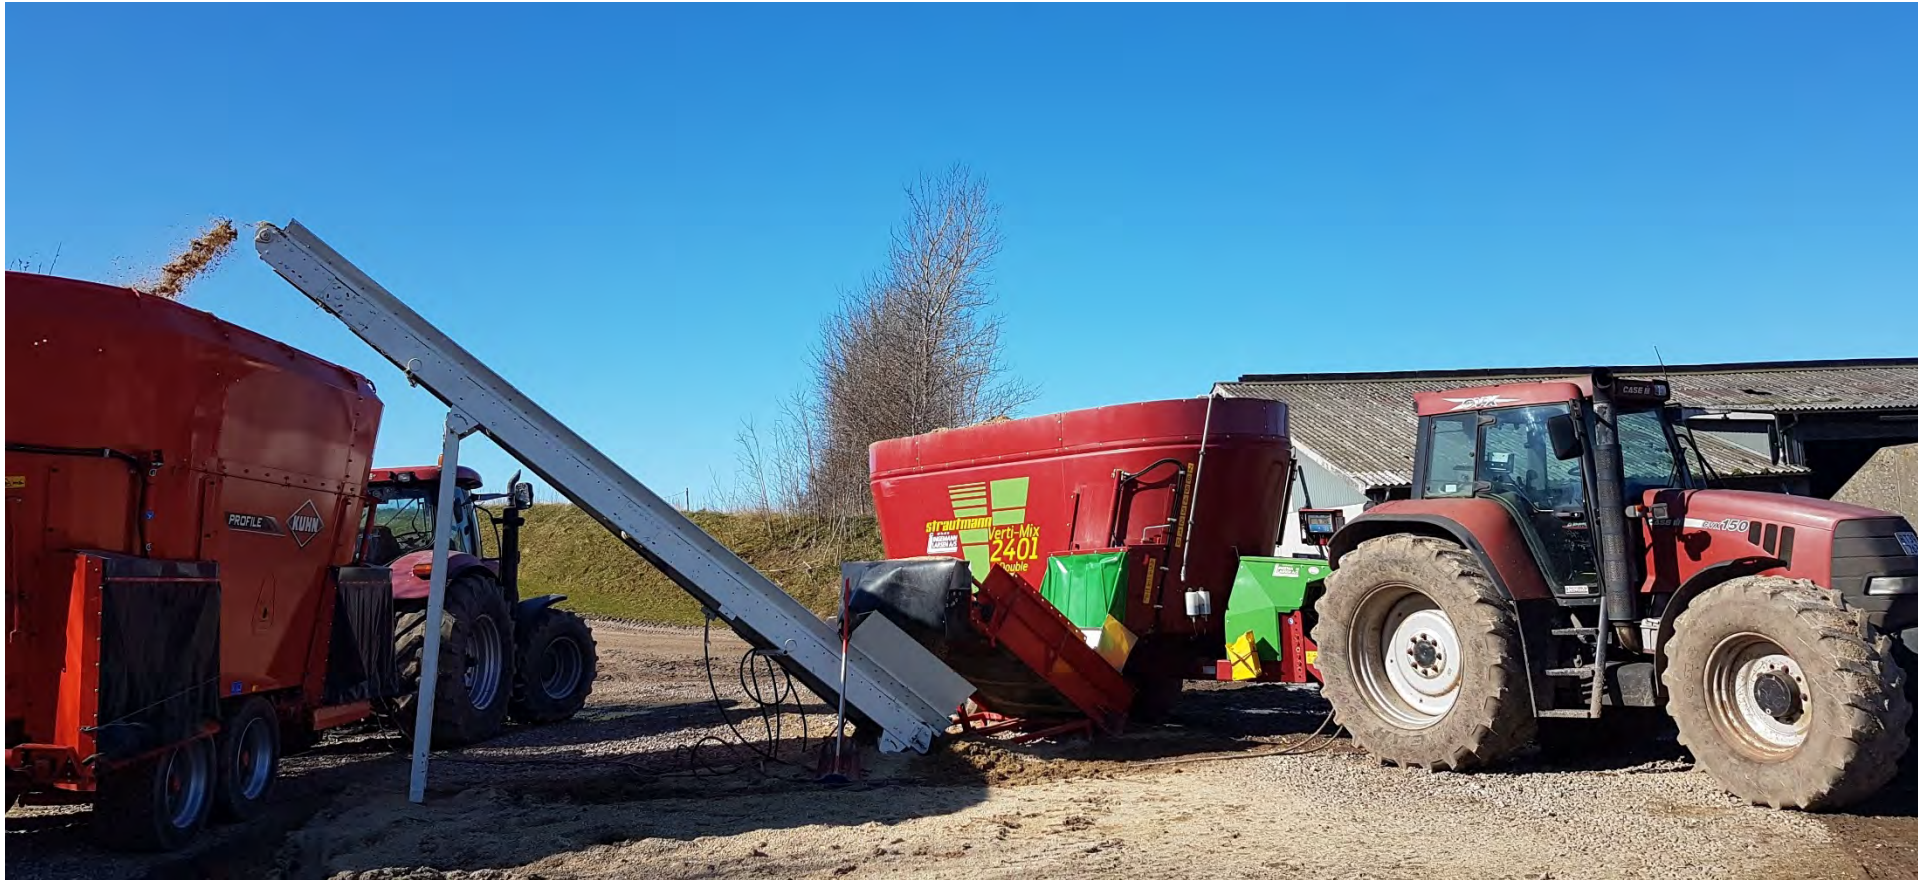
# SEGES testopstilling til forsøg med metalfangst i fuldfoderblandere

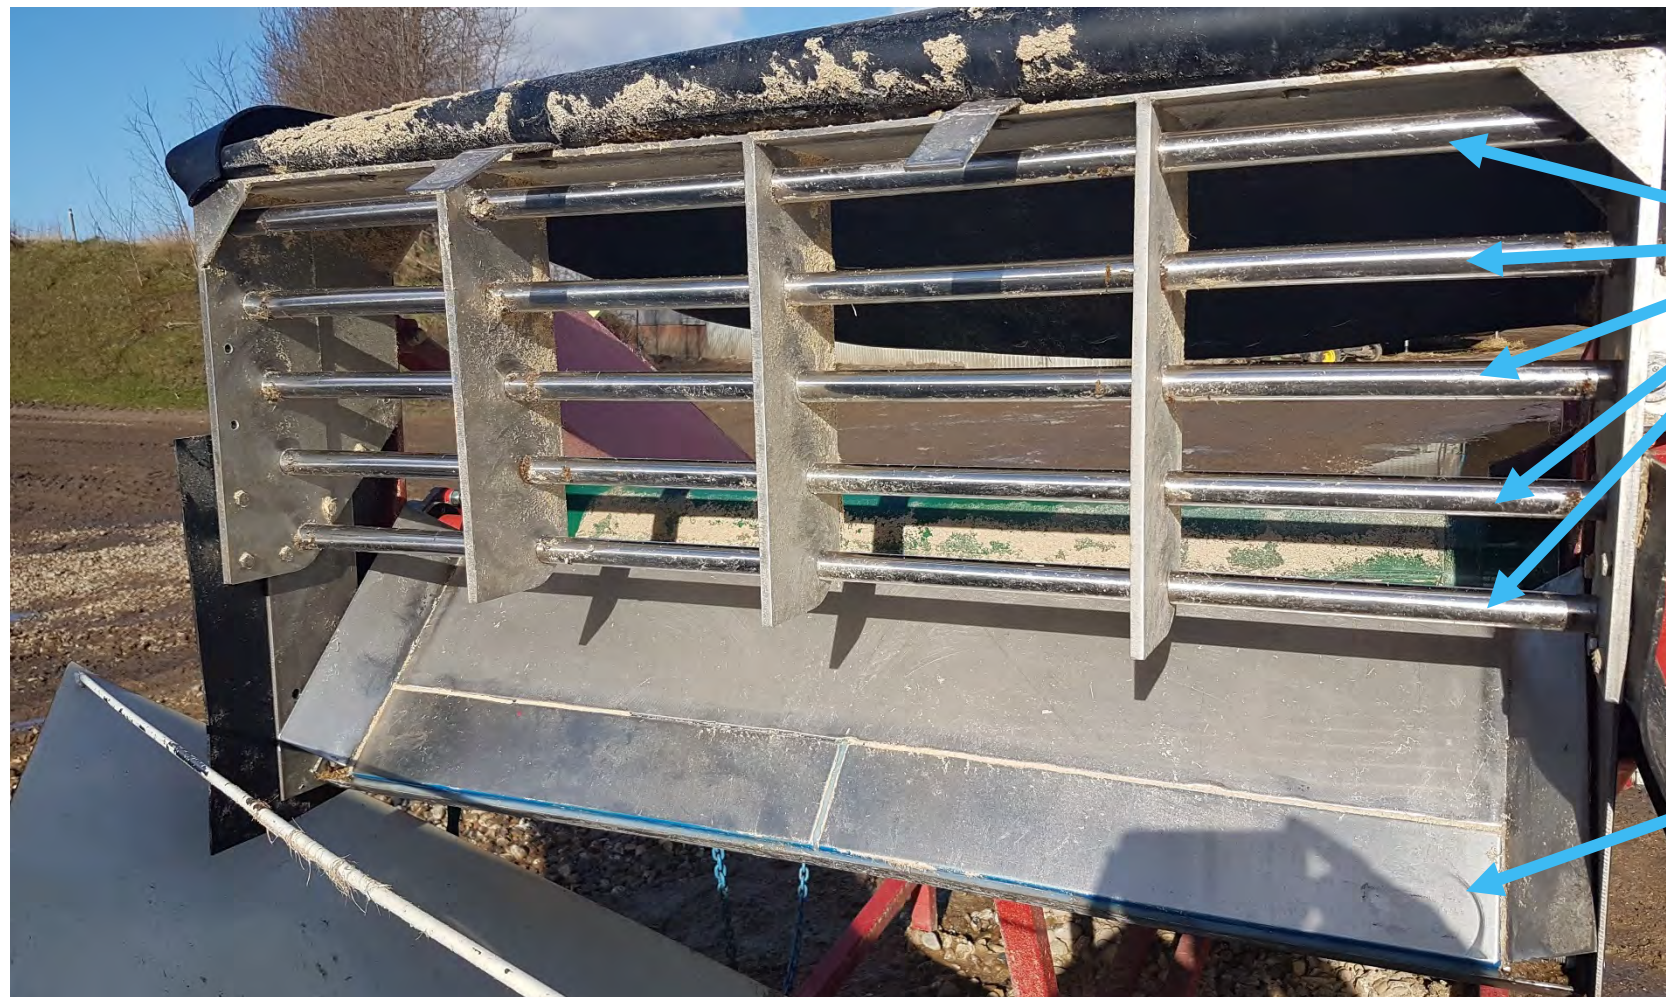
# Magnetgitter og plademagnet

Kraftige  
Neodymium  
stangmagneter i  
stålrør

Plademagnet

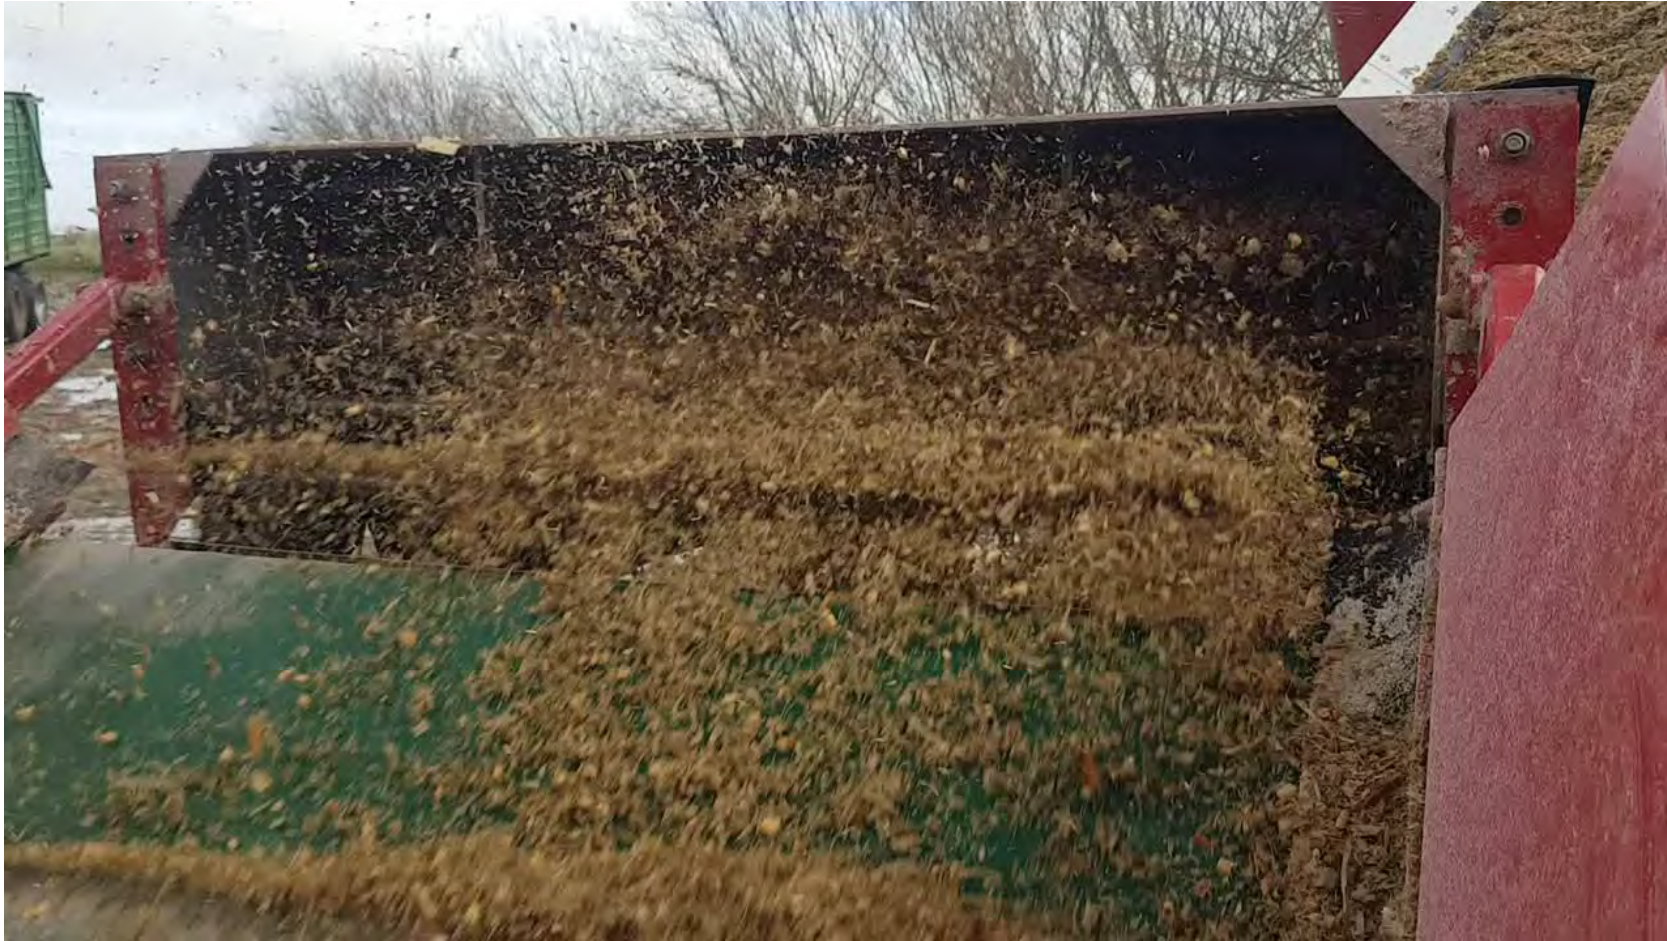
# Fuldstændig rensning af foder (majsensilage) for metal er meget vanskeligt

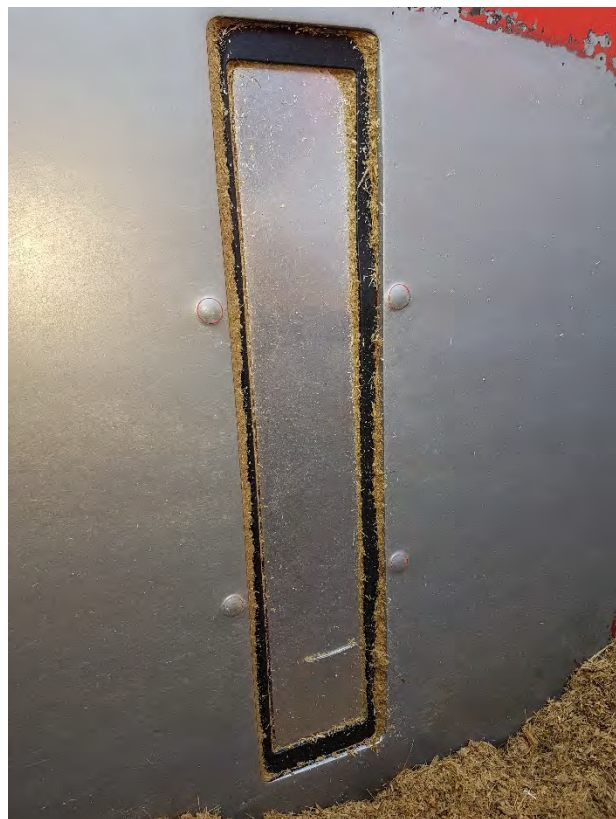
Kongskilde / VM45  
1 magnet på kar

# Kongskilde / JF VM-45

7.000 kg majsensilage

| Gentagelse | Antal trådstykker<br>tilsat | Antal fanget af<br>blander | Procent fanget |
|---|---|---|---|
| <b>Total</b> | <b>18</b> | <b>1</b> | <b>6 %</b> |

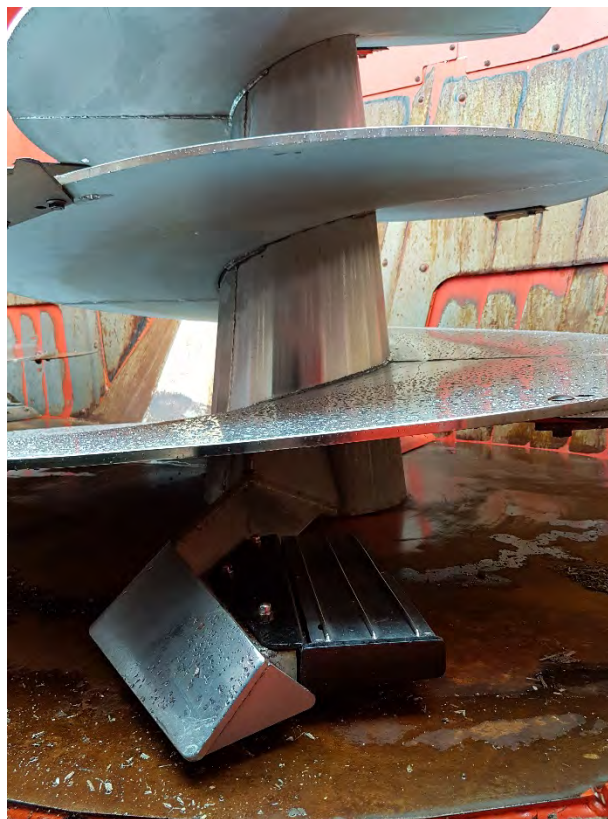
Kuhn Profile 34.2 DL  
1 og 2 magneter på afskubber arm

# Kuhn Profile 34.2 DL med 1 magnet

| Gentagelse | Antal trådstykker<br>tilsat | Antal fanget af<br>blander | Procent fanget |
|---|---|---|---|
| Total | 19 | 9 | 47 % |

# Kuhn Profile 34.2 DL med 2 magneter

| Gentagelse | Antal trådstykker<br>tilsat | Antal fanget af<br>blander | Procent fanget |
|---|---|---|---|
| <b>Total</b> | <b>18</b> | <b>14</b> | <b>78 %</b> |

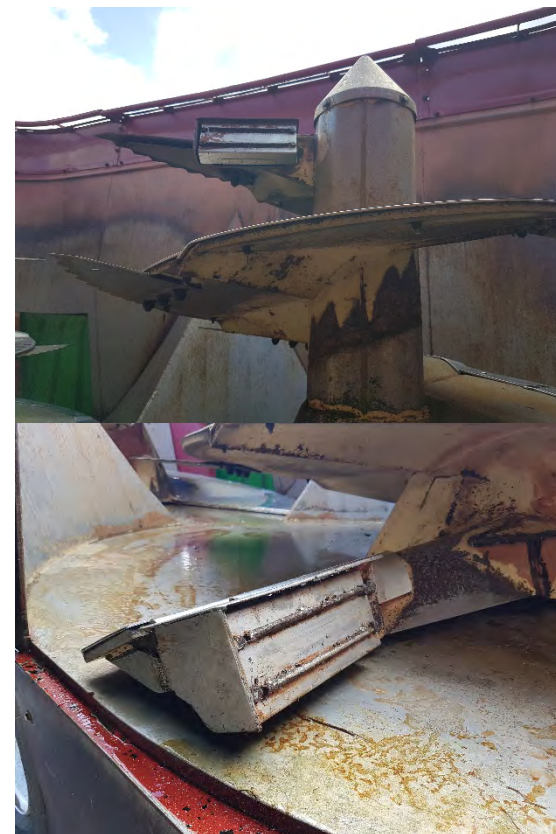
Strautmann Verti-Mix 2401 Double  
4 magneter afskubber arme + top

# Strautmann Verti-Mix 2401 Double med 4 magneter

| Gentagelse | Antal trådstykker<br>tilsat | Antal fanget af<br>blander | Procent fanget |
|---|---|---|---|
| <b>Total</b> | <b>18</b> | <b>16</b> | <b>89 %</b> |

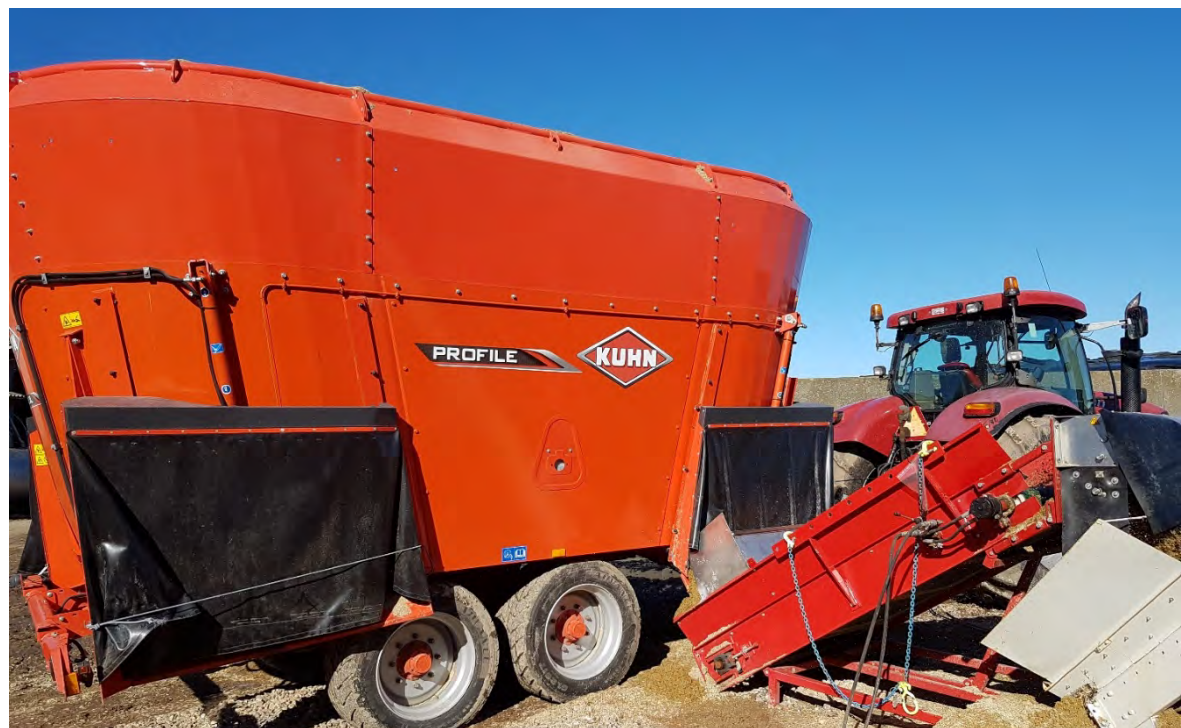
# Gennemførelse af test

- Indvejning af majsensilage til snegle er godt dækket
- Start blander, standard blandehastighed
- Blander spiket med 6 x hegnstråd
  - 2 x 30 mm
  - 2 x 45 mm
  - 2 x 60 mm
- Blandetid 10 min før start aflæsning

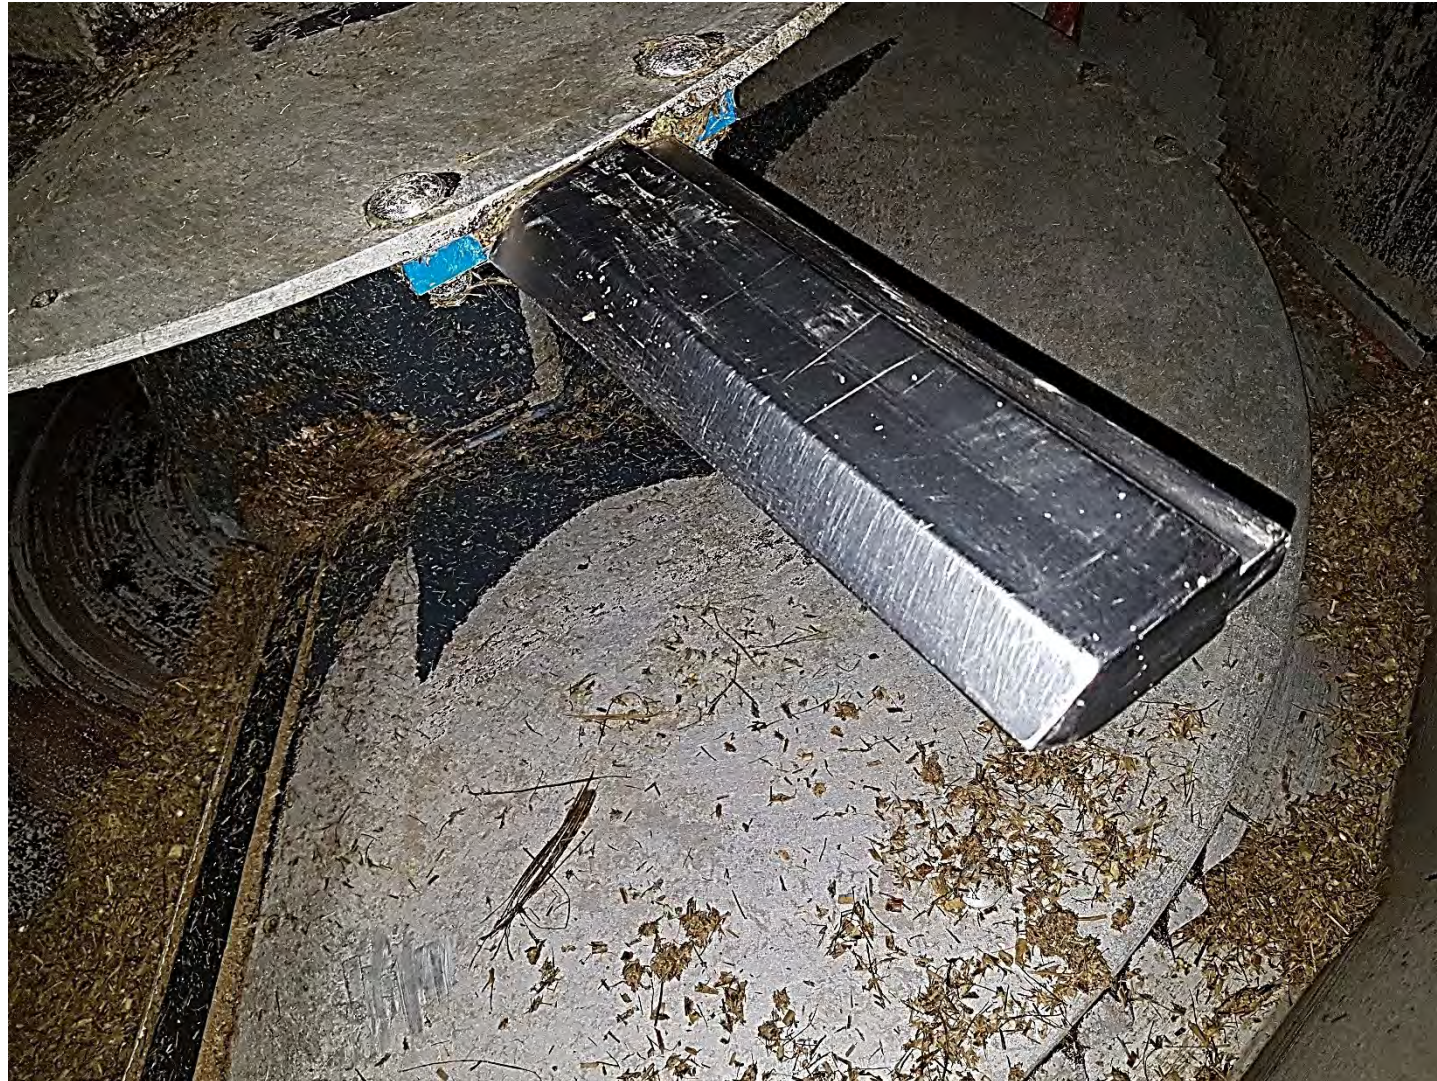
Test af ”magnetkniv” uden afskærmning af foderslid faldt ikke positivt ud, kan ikke fastholde hegnstråd

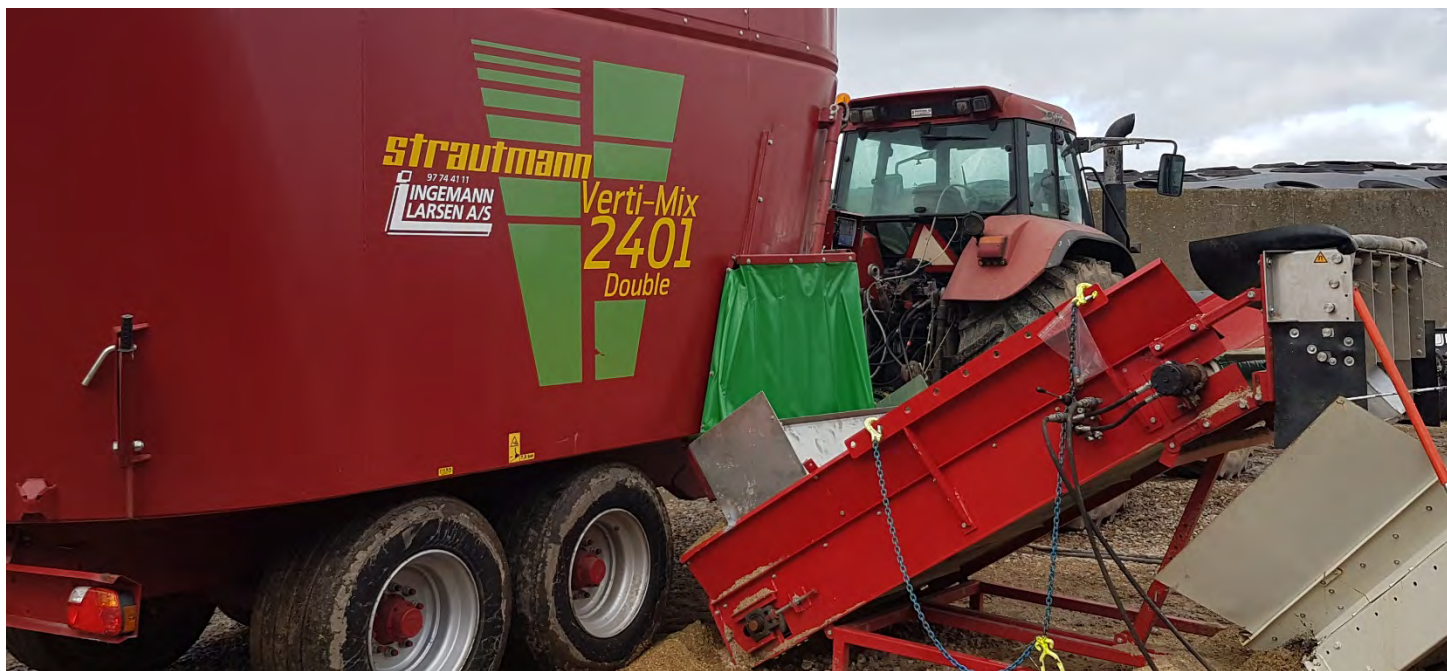
Vinder af 1. testrunde

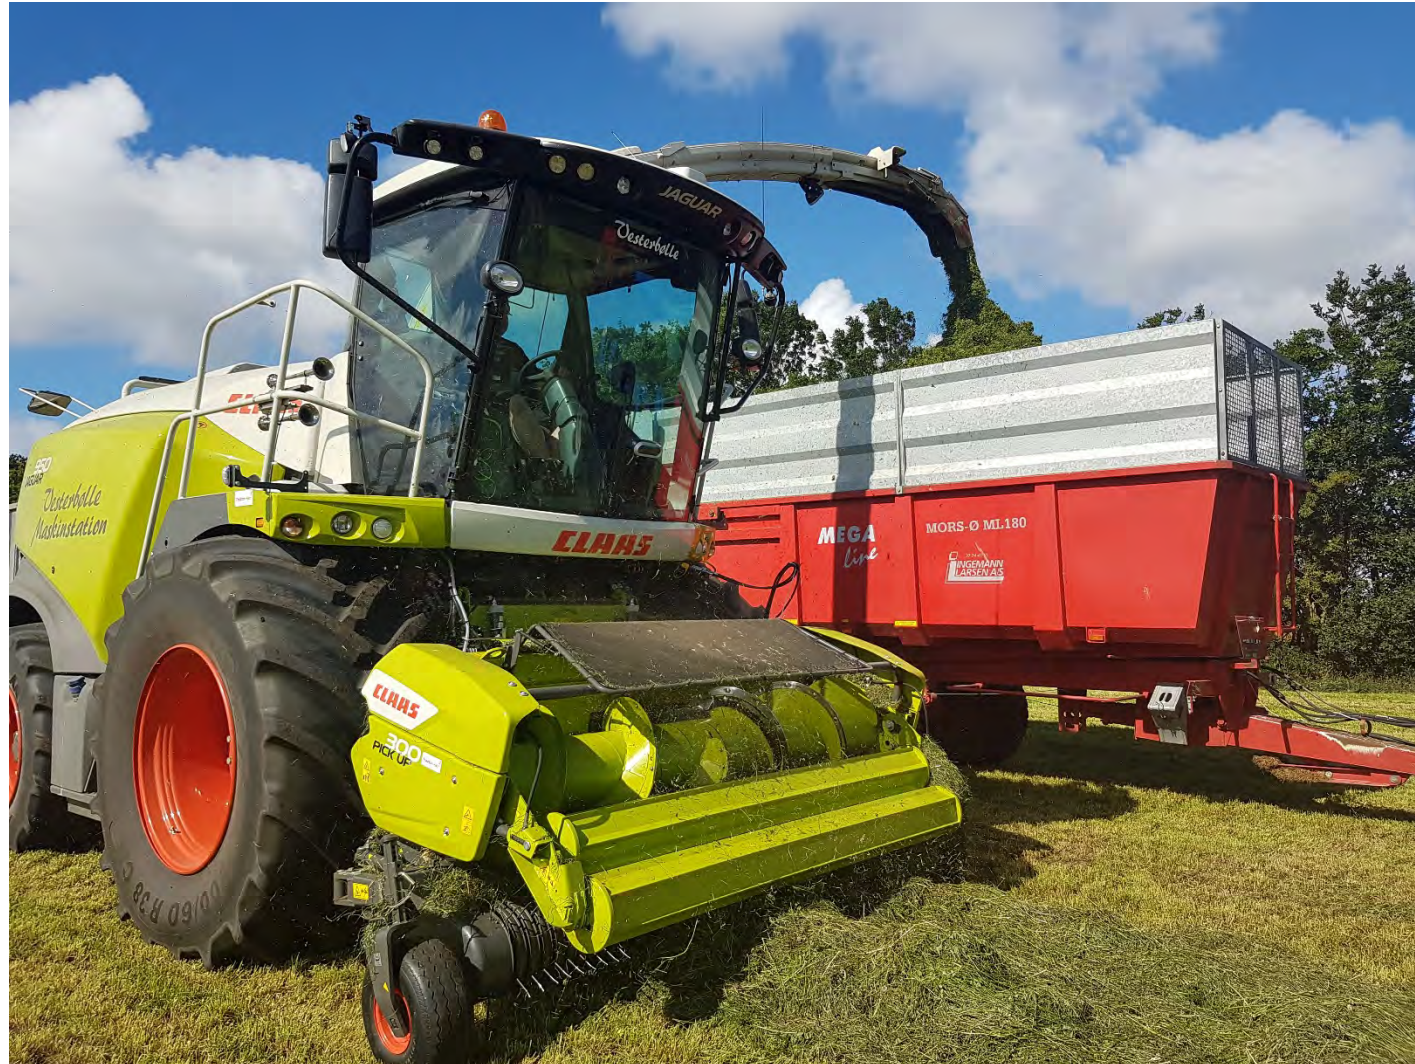
Høst græsset med metalovervågning, relativt mange stop i yderomgange (så sjovt kan det heller ikke være at køre med den snittevogn)
