Nyt kornlager i bevaringsværdig bygning og gård

Den bevaringsværdige gårdejendom "Henriksholm" blev ombygget i et Realdania-projekt, hvis formål var at værne om et bevaringsværdigt kulturmiljø ved at udnytte eksisterende bygninger og demonstrere et alternativ til opstilling af udendørs kornsiloer.

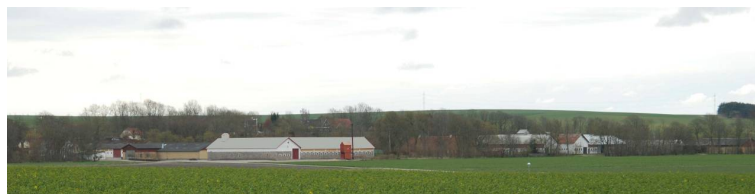
På dette foto er der manipuleret med farven på pandepladetaget for at vise, hvordan det galvaniserede kunne komme til at matche de øvrige gårdes tagflader i Romdrup som et alternativ.

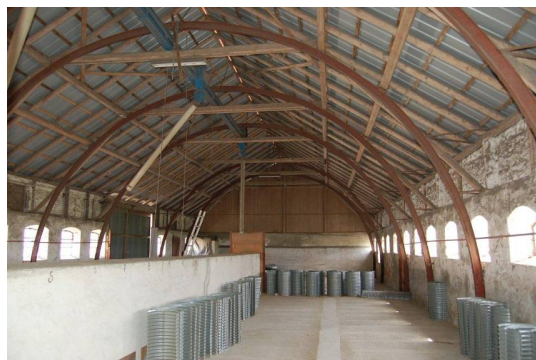
Den oprindelige kostald med valsede rundbuer af stål

Vestlængen var oprindeligt en kostald med hvælvvingeloft hvor hø- og halm blev opbevaret ovenpå. I 1950 blev hvælvvingeloftet fjernet, og længens stabilitet blev bibeholdt med rundbuer af stål. Rundbuene blev tildannet på stedet ved koldvalsning af I-profiler, som blev forankret i fundamenter og stabiliserede ydermurene med skråbånd og tagkonstruktionen med bl.a. langsgående træåse, som taget hviler af på.

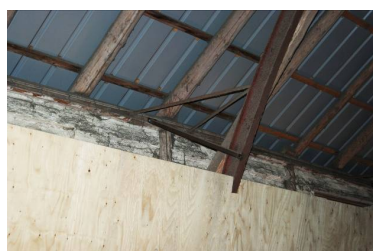
Den øverste del af indervæggen er konstrueret, så den er selv bærende.

Ved den nye ombygning er rundbuene bibeholdt, men ydervæggene er friholdt for korntryk med let væg opbygget af konstruktionstræ og krydsfiner.

Dette giver en ren og tør indervæg, som ikke belaster ydermurene, men også en lagerhøjde på godt 3 m. Lagerhøjden i midten af bygningen kan blive ca. 5 m.

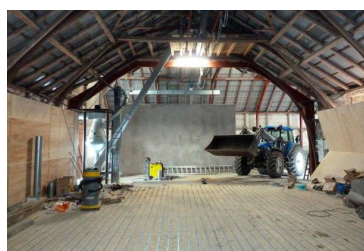
Den nye plansilo med kørefast trægulv og perforerede riste for tørring og beluftning.

En ny bund af træplanker med stålriste imellem blev udlagt ovenpå det gamle betongulv, hvorefter indervæggen og en hovedkanal af træ blev opbygget.

I gulvopbygningen er der konstruktivt forberedt til opstilling af fleksible skillerum til underopdeling af planlageret.

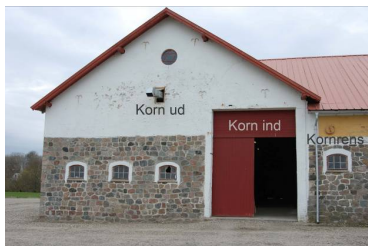
Porten ind til planlagerets korngrav er udført i træ. For at markere den oprindelige ports format er den opdelt med et overstykke, som åbnes ved høje køretøjer. Bemærk at overstykket flugter tremplens højde.

Når kornet skal transporteres væk fra "Henriksholm", sker det gennem et rør som skydes ud af et hul i gavlen. Efter endt brug lukkes hullet med en simpel trælem, når røret er trukket tilbage.

Når kornet skal renses, bliver affaldet ført ud gennem et rør i tremplens til en container.

*Teksterne på gavlen findes **ikke** i virkeligheden, men alene som guide til beskrivelsen*
