Faldhøjde og modifikation af vandløb - eksempel Malkær bæk, Odder

3. Møde i vandløbs
gr. 2 under NST

26. sep. 2013

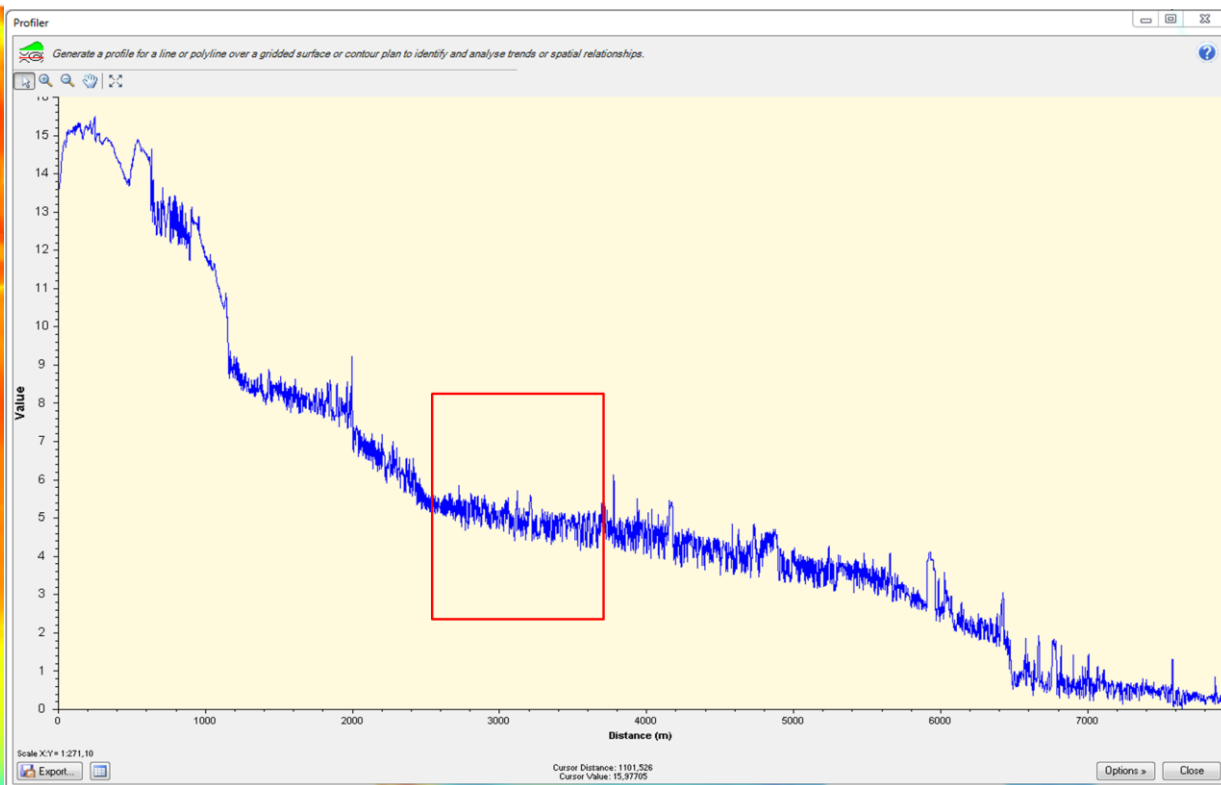
Højde model for området. Ramme er gl mose

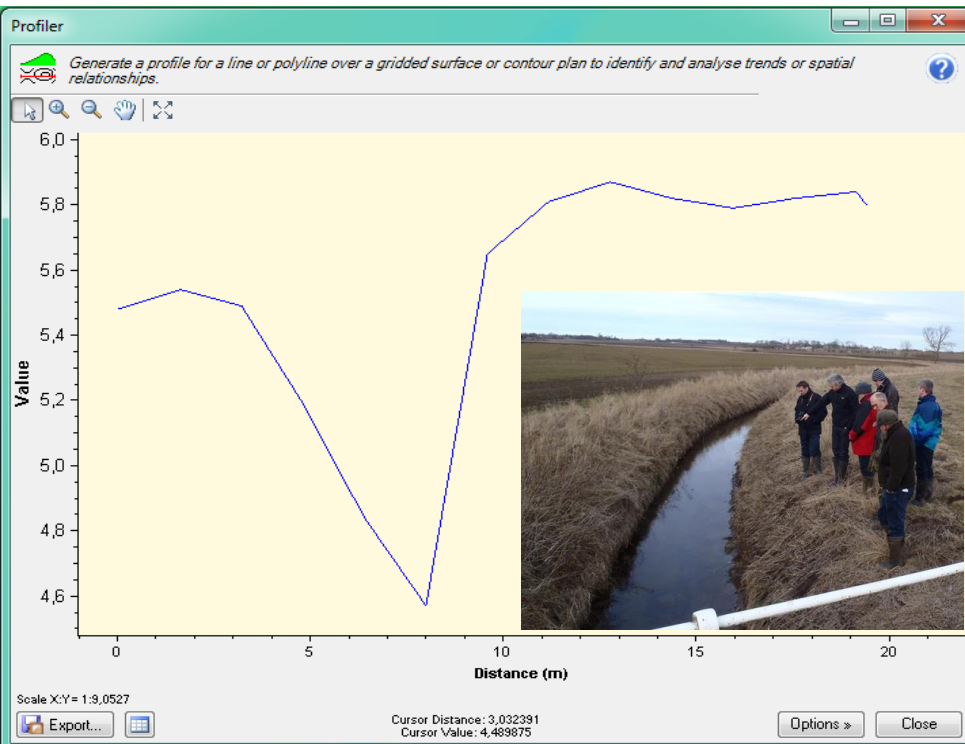
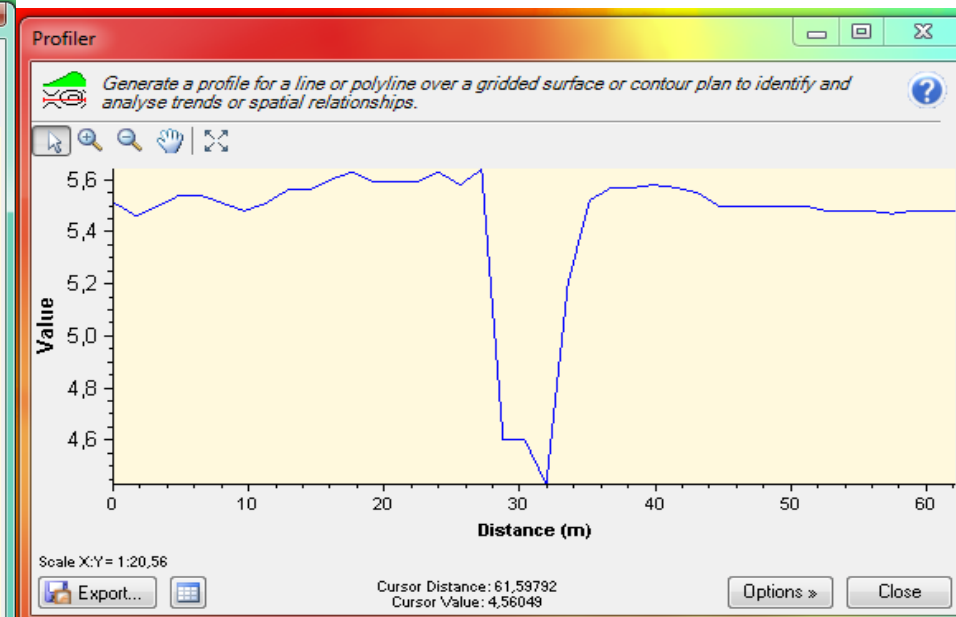
Tværfiler vinkelret på vandløb – test om højdemodel kan registrere vandløb

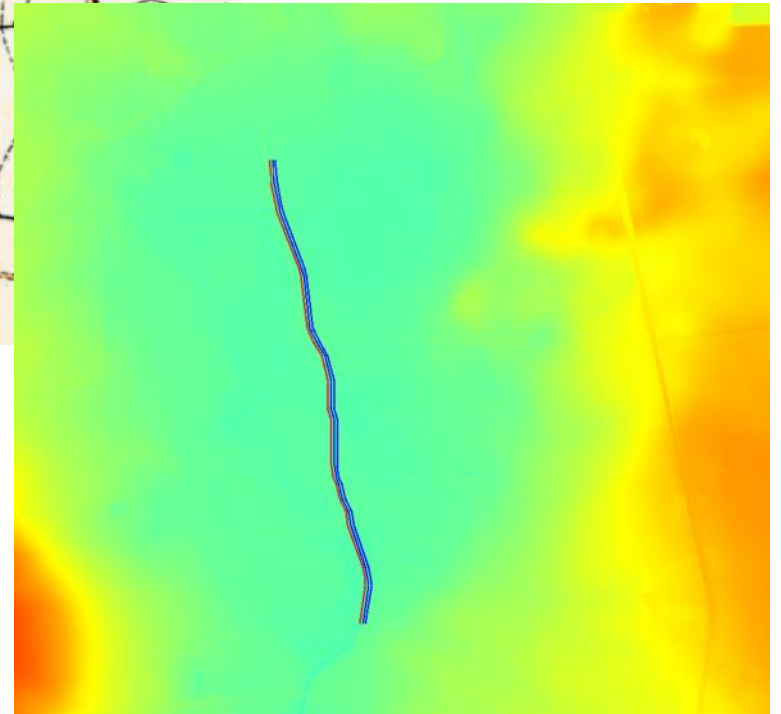
Der lægges profil i vandløb og parallelt med Vandløb hhv 5 og 10 m fra vandløb

Der er ingen fald i moseområdet

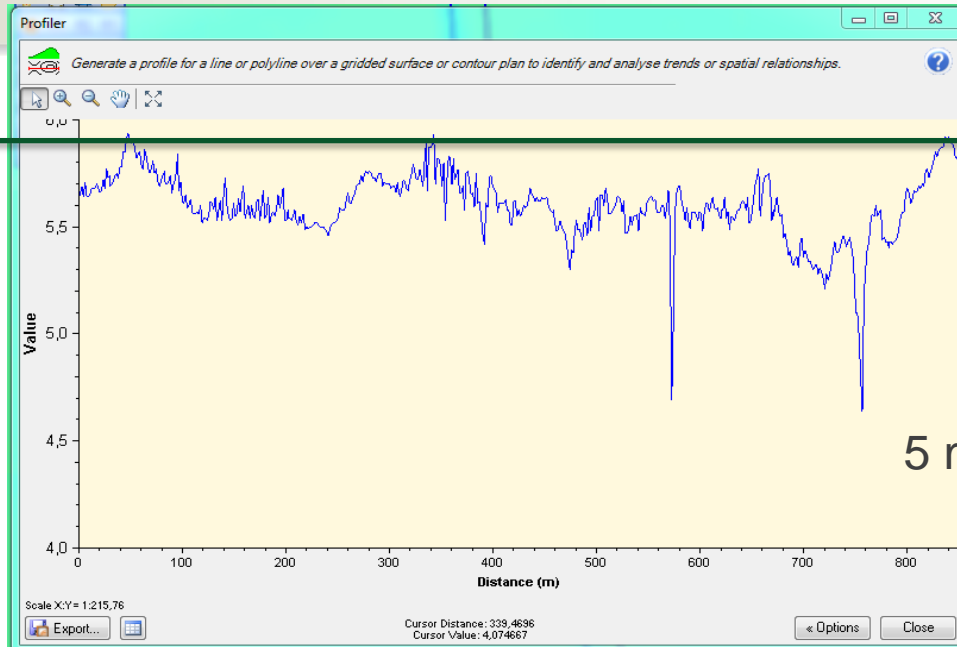
5 m ved siden af vandløb

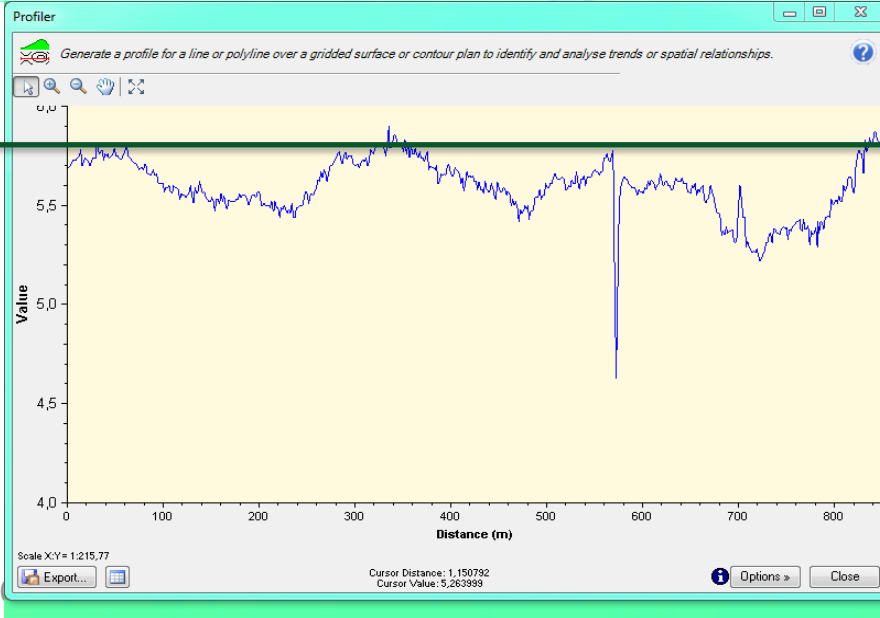
10 m ved siden af vandløb

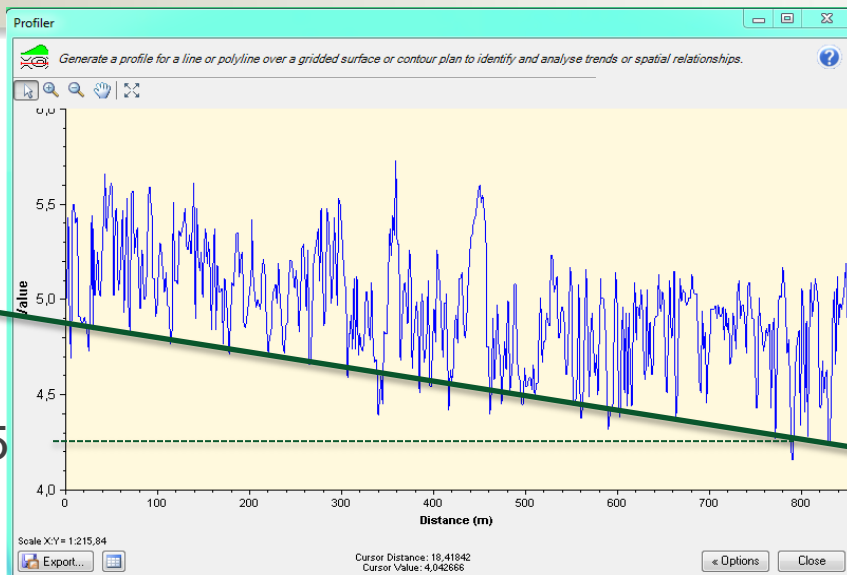
Men der er fald over længdeprofil
I vandløbsbund

Tabt højde $5,9 - 4,25 = 1,65$ m
